# Asbestinventarisatetest

Koensborre 17, 1730 Asse

Attestnummer : 20250120-000166.000

Uitgegeven op : 20.01.2025

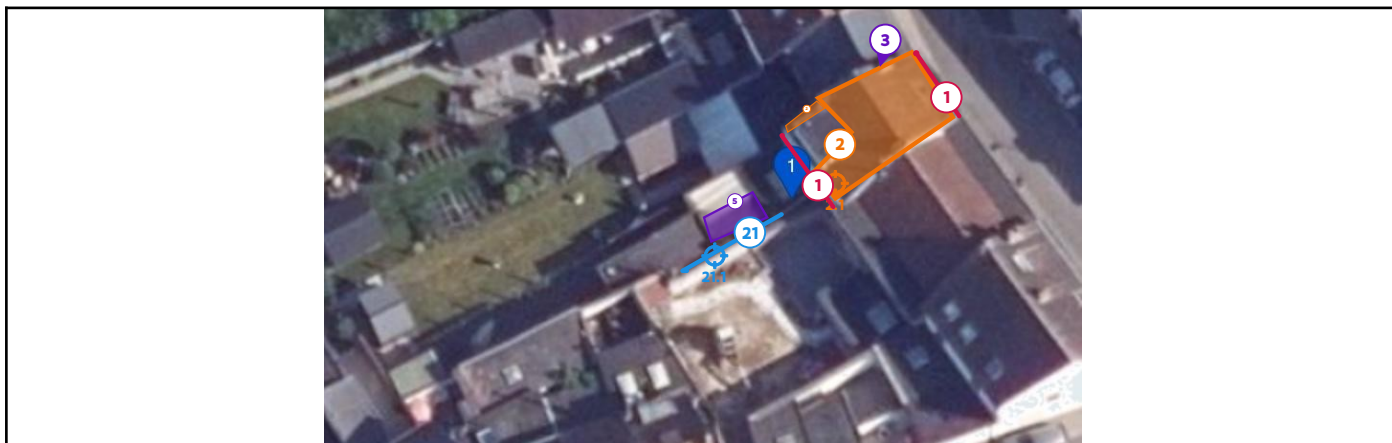
## Plan 1.11: Dak

Beschrijving	Type	Actie
1. Dakgoot - Contaminatie	Asbestmateriaal	Dringend verwijderen
2. Dakbedekking - Dakleien	Asbestmateriaal	Verwijderen
2.1 Code: M01	Puntmonster	-
3. Rookgaskanaal niet zichtbaar	Beperking	-
5. Dakbedekking (Contaminatie hemelwater)	Advies	-
21. Cementering buitenmuur	Geen asbest	-
21.1 Code: M05	Puntmonster	-

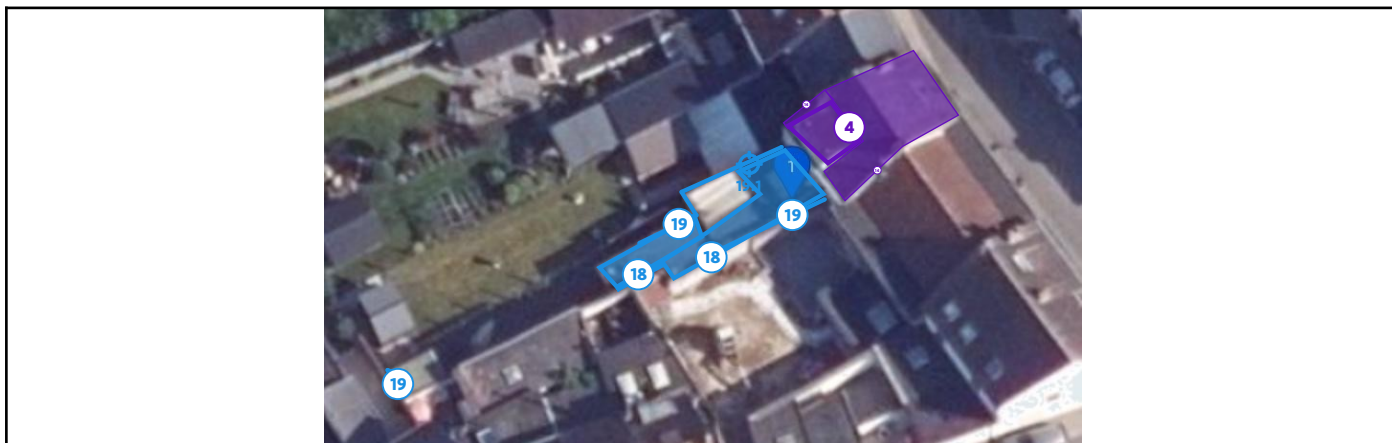
## Plan 1.12: Dak

Beschrijving	Type	Actie
4. Dakbedekking (>3,50m)	Beperking	-
14. Onderdak	Advies	-
18. Dakbedekking - Roofing	Geen asbest	-
19. Deksteen	Geen asbest	-
19.1 Code: M04	Puntmonster	-
