Asbestinventarisatetest

de Bosschaertlei 67, 2620 Hemiksem

Attestnummer : 20241007-000327.000

Uitgegeven op : 07.10.2024

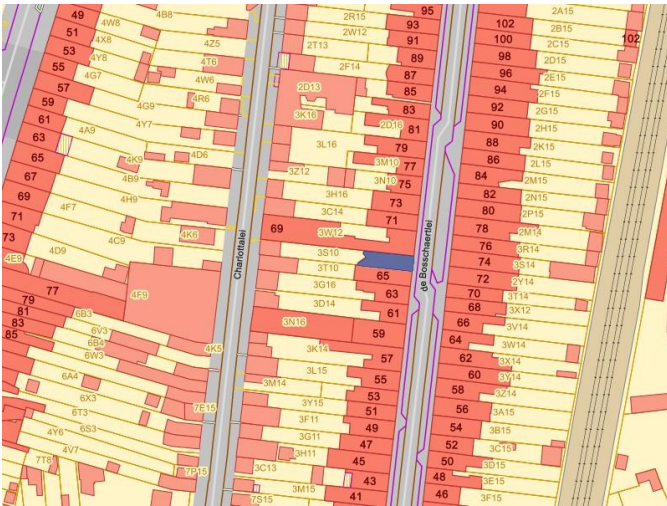
Zone 1: Hoofdgebouw

- 0 Asbestmaterialen
- 0 Beperkingen
- 0 Uitsluitingen
- 0 Roerende goederen
- 0 Puin, steenslag, (water)bodem
- 6 Adviezen
- 3 Geen asbest

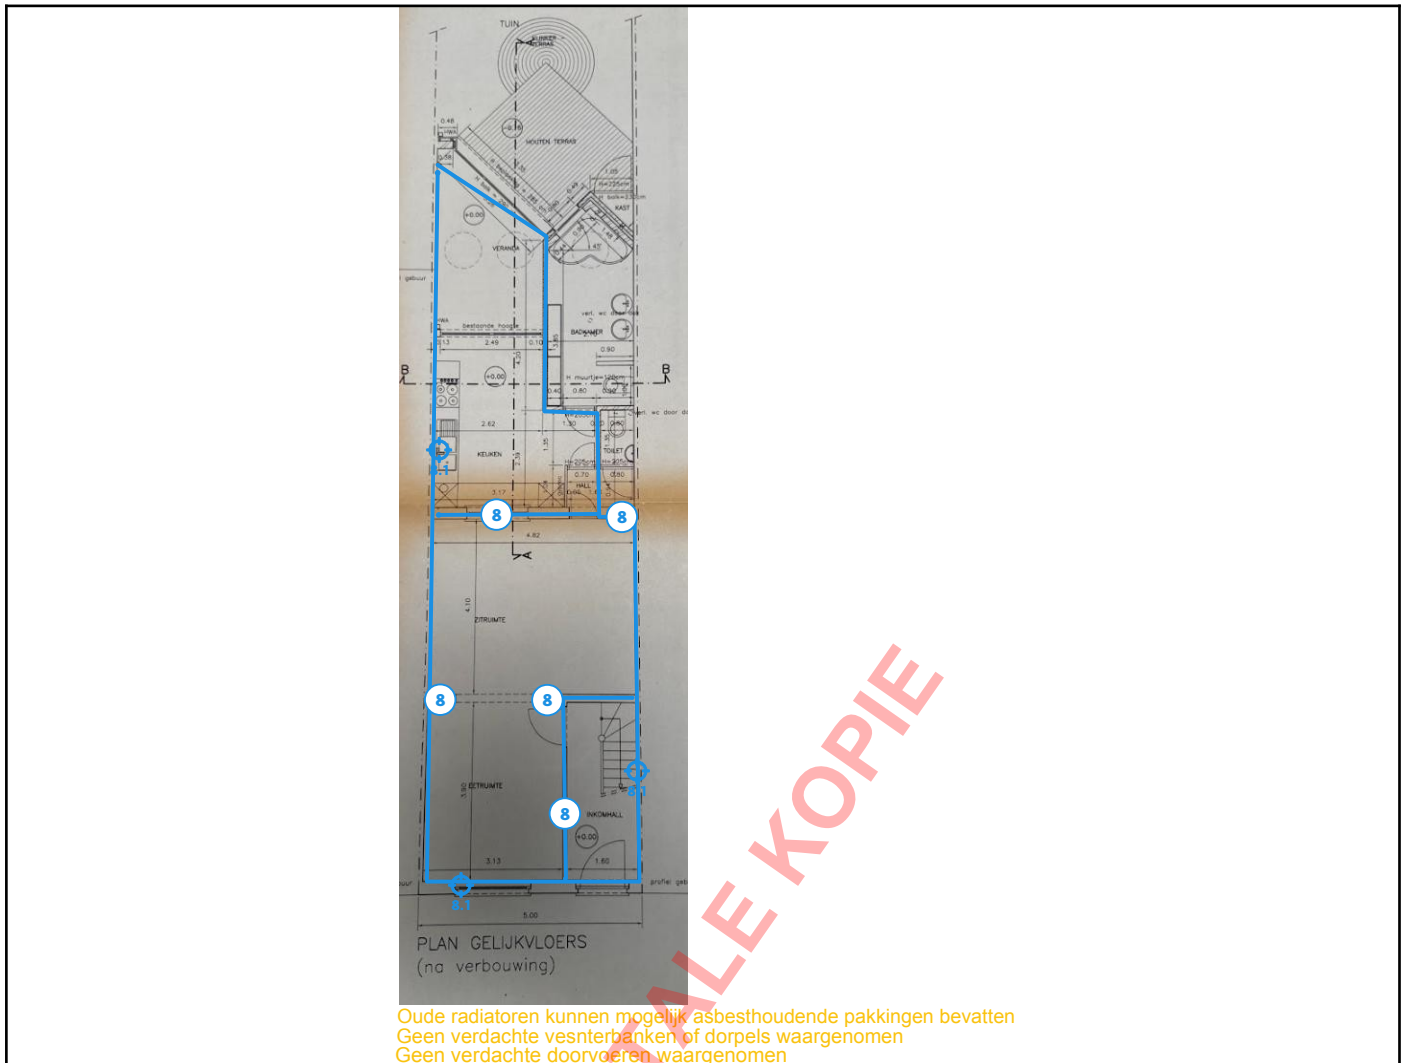
Plan 1.1: Gelijkvloers

Beschrijving	Type	Actie
3. Geen verdachte doorvoeren waargenomen	Advies	-
5. Geen verdachte vensterbanken of dorpels waargenomen binnenshuis	Advies	-
6. Oude radiatoren kunnen mogelijk asbesthoudende pakkingen bevatten	Advies	-
8. Pleisterwerk binnenwanden	Geen asbest	-
8.1 Code: 1	Mengmonster	-

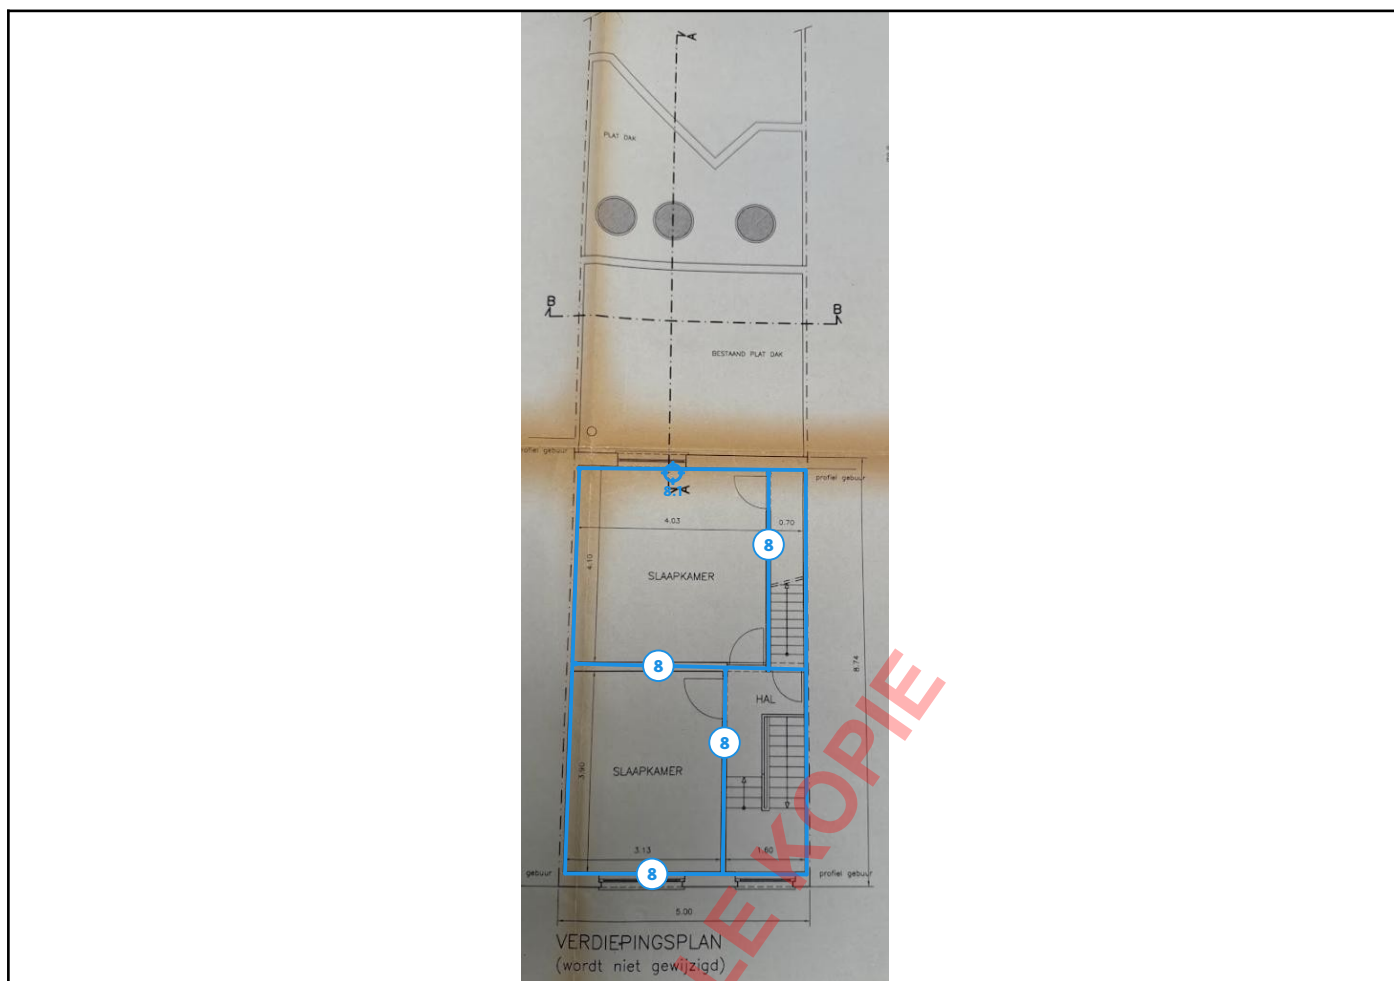
Plan 1.2: Eerste verdiep

Beschrijving	Type	Actie
8. Pleisterwerk binnenwanden	Geen asbest	-
8.1 Code: 1	Mengmonster	-

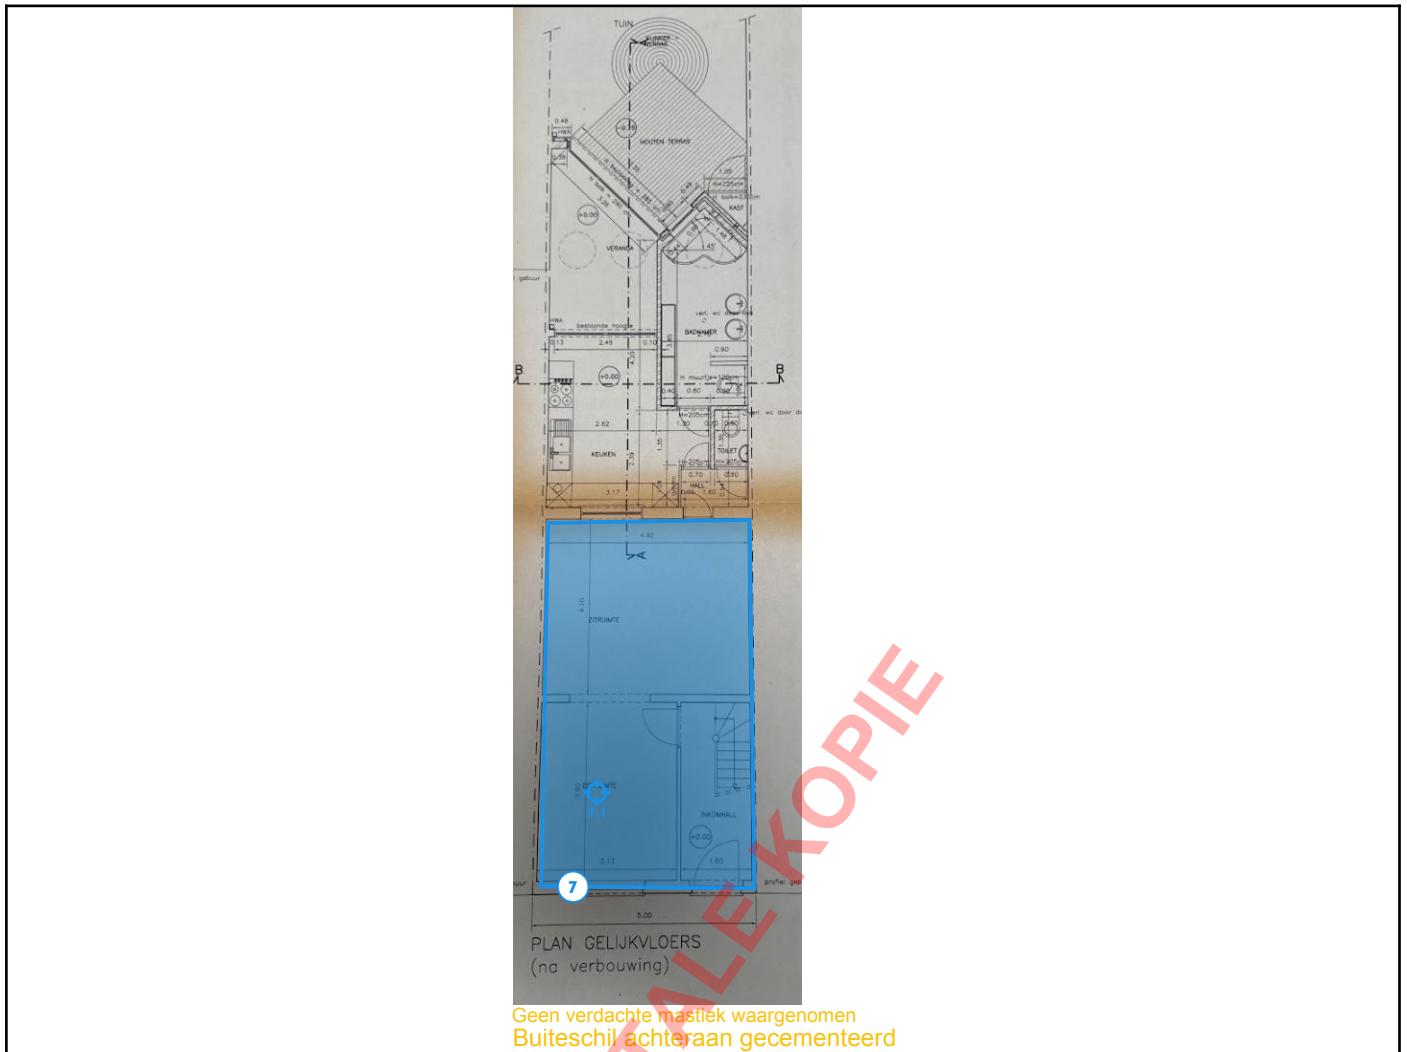
Plan 1.3: Gelijkvloers

Beschrijving	Type	Actie
2. Buitenschil met gecementeerde laag	Advies	-
4. Geen verdachte mastiek waargenomen	Advies	-
7. pleisterwerk plafonds	Geen asbest	-
7.1 Code: 2	Mengmonster	-

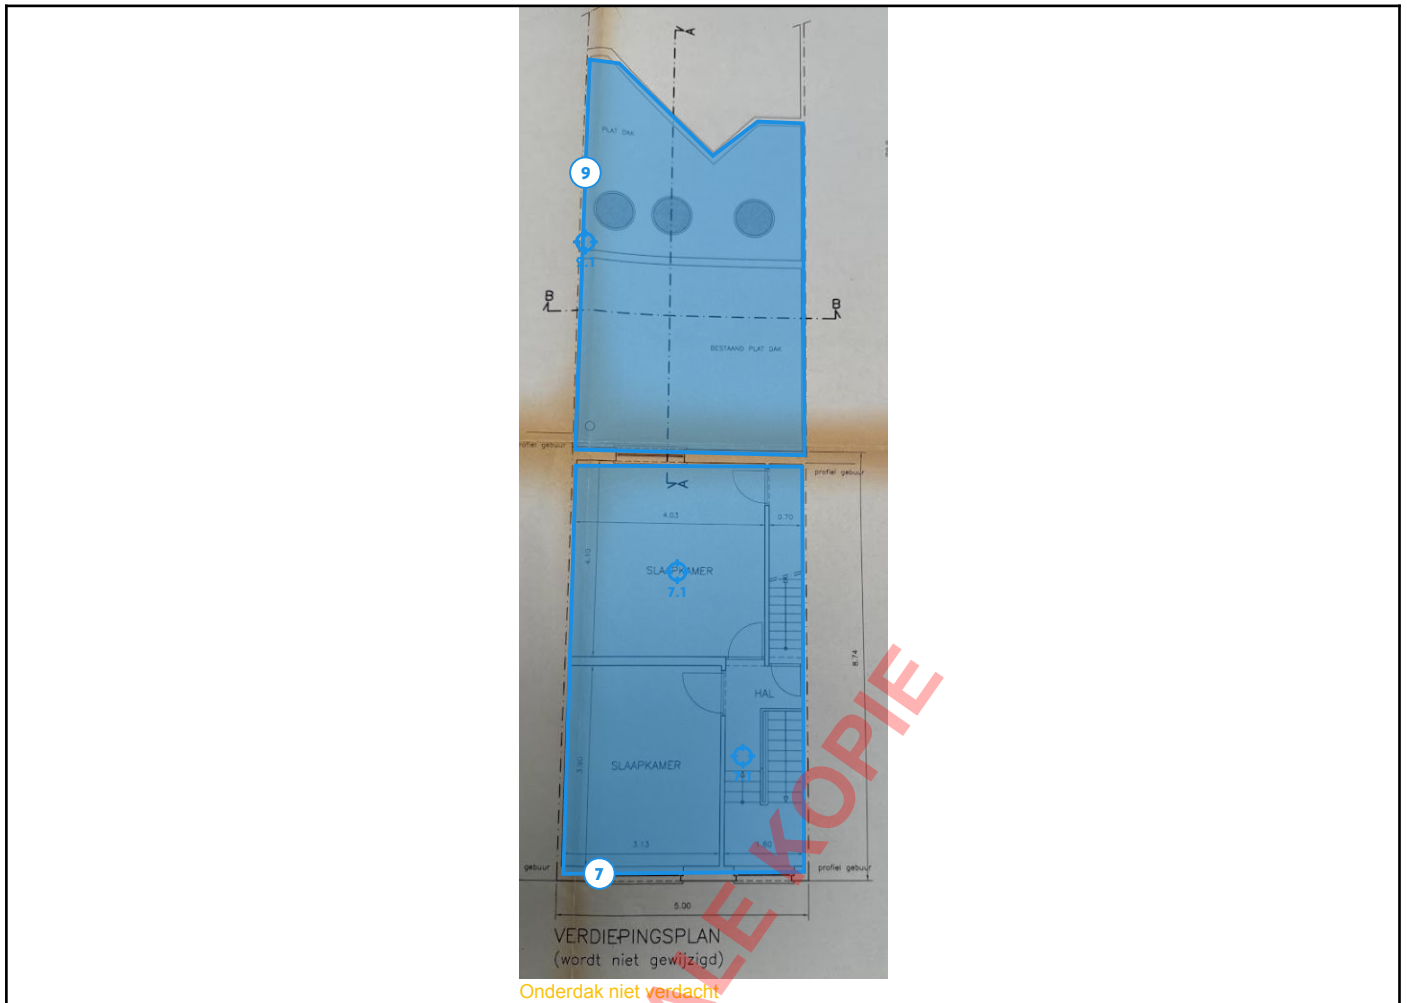
Plan 1.4: Eerste verdiep

Beschrijving	Type	Actie
1. Onderdak niet verdacht	Advies	-
7. pleisterwerk plafonds	Geen asbest	-
7.1 Code: 2	Mengmonster	-
9. Dakbedekking met roofing	Geen asbest	-
9.1 Code: 3	Puntmonster	-

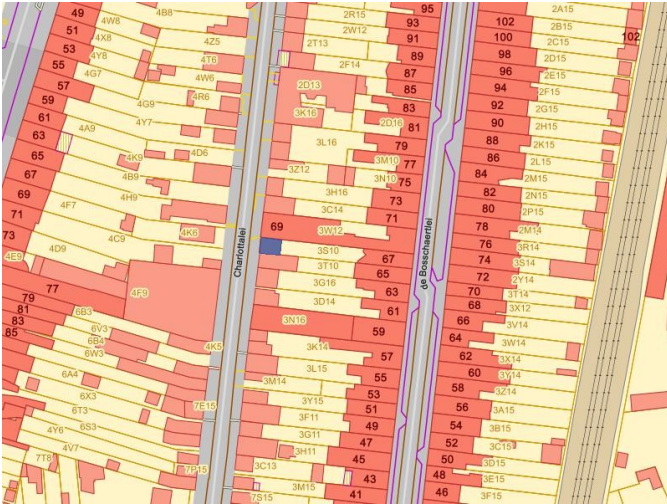
Zone 2: Garage

- 0 Asbestmaterialen
- 0 Beperkingen
- 0 Uitsluitingen
- 0 Roerende goederen
- 0 Puin, steenslag, (water)bodem
- 0 Adviezen
- 1 Geen asbest**

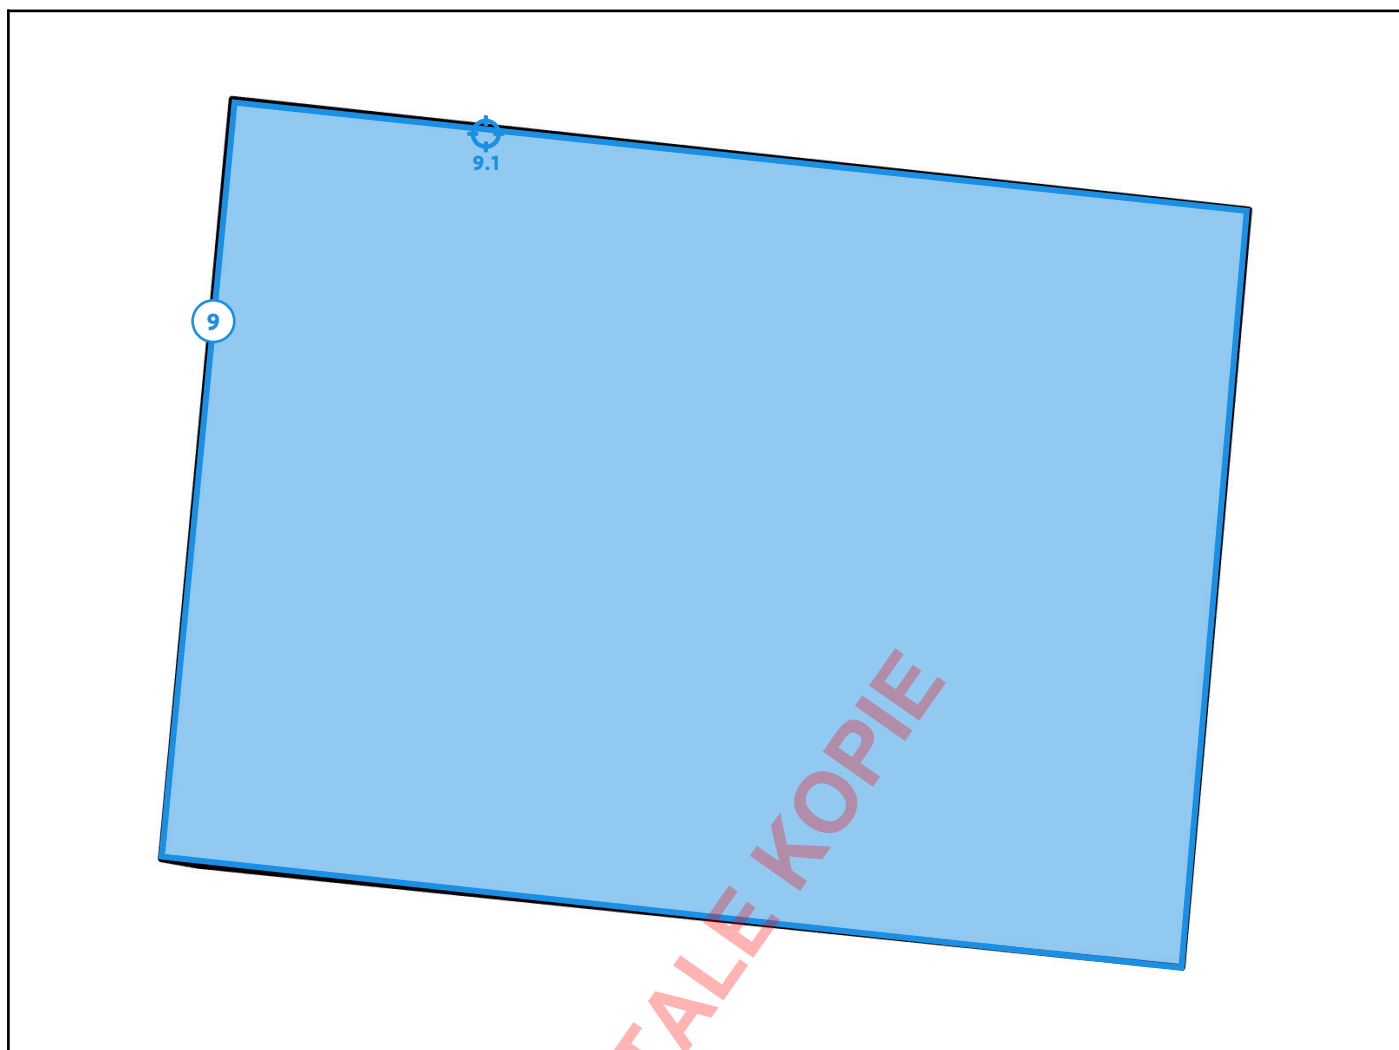
Plan 2.1: Garage

Beschrijving	Type	Actie
9. Dakbedekking met roofing	Geen asbest	-
9.1 Code: 3	Puntmonster	-
