# Asbestinventarisatetest

Schouwburgplein 10/22, 8500 Kortrijk

Attestnummer : 20231227-000167.000

Uitgegeven op : 27.12.2023

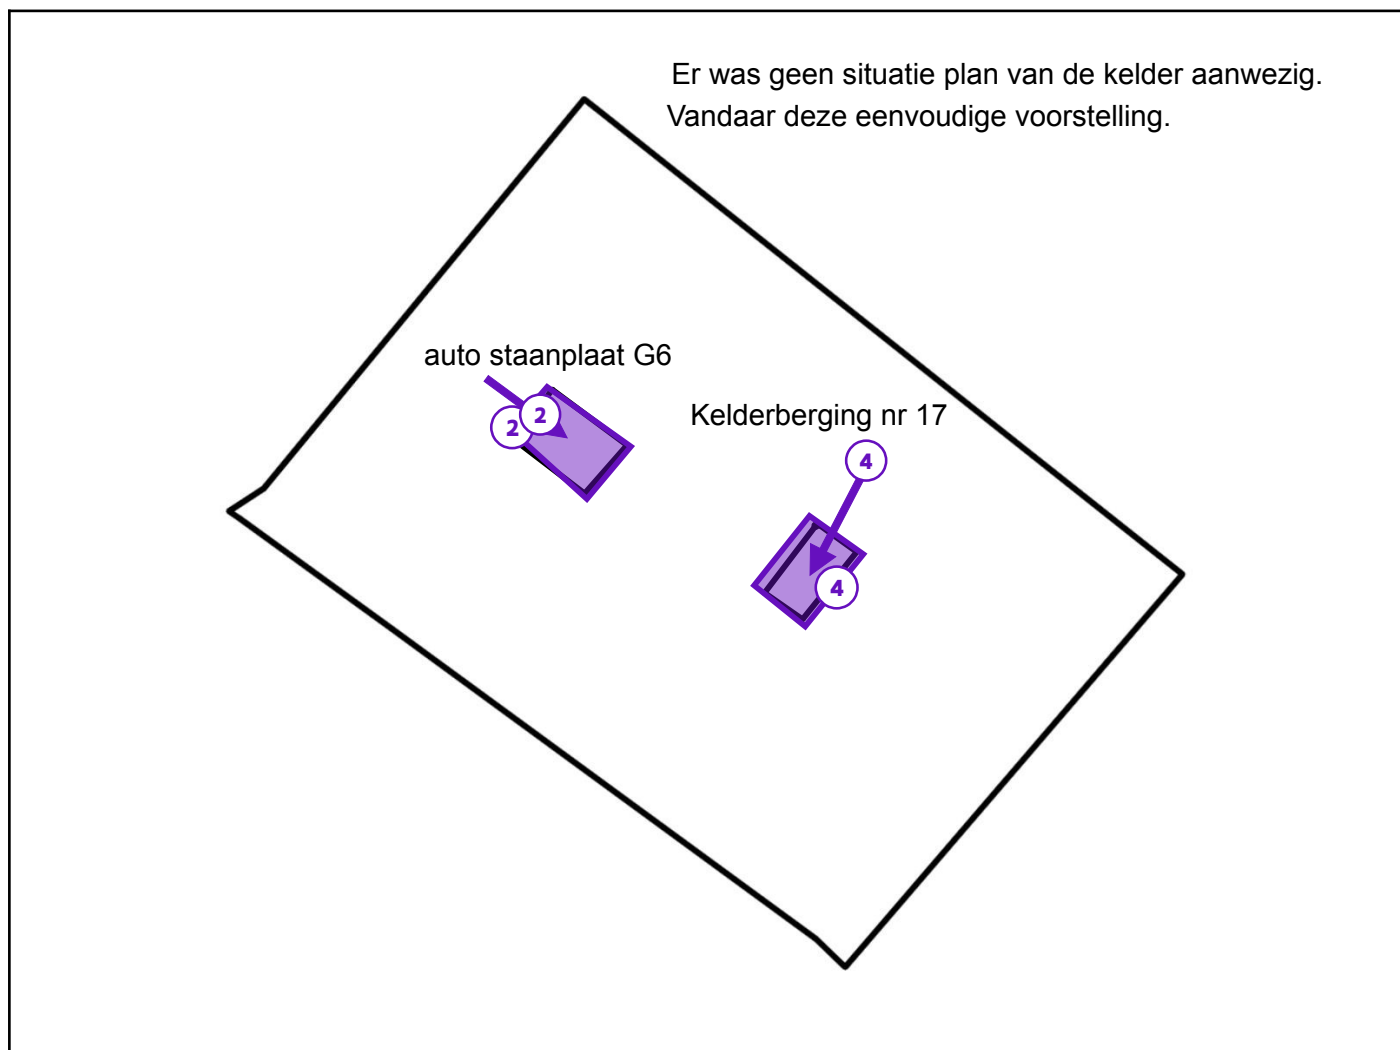
## Plan 1.1: kelderplan berging en autostaanplaats

Beschrijving	Type	Actie
2. kelder : autostaanplaats G6	Advies	-
4. kelder : berging nummer 17	Advies	-

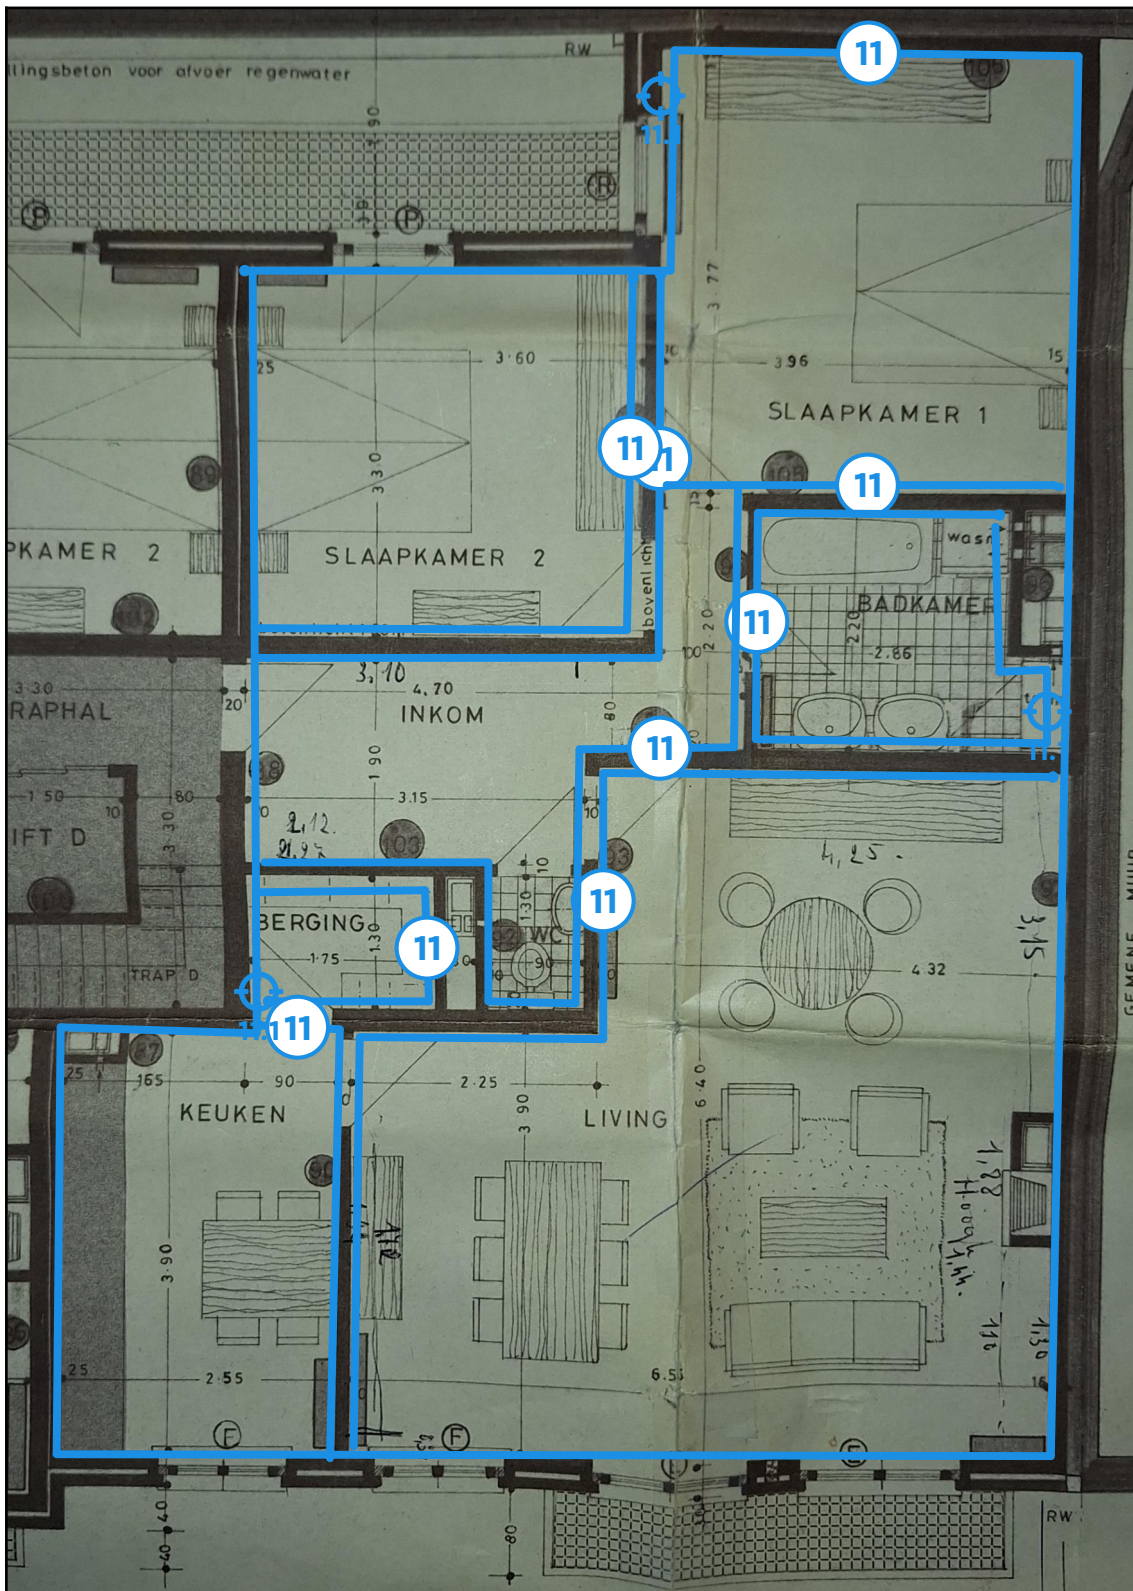
# Plan 1.2: grondplan wandpleister

11. appartement : wand pleisterwerk	Geen asbest	-
11.1 Code: 185411 monster 1	Mengmonster	-

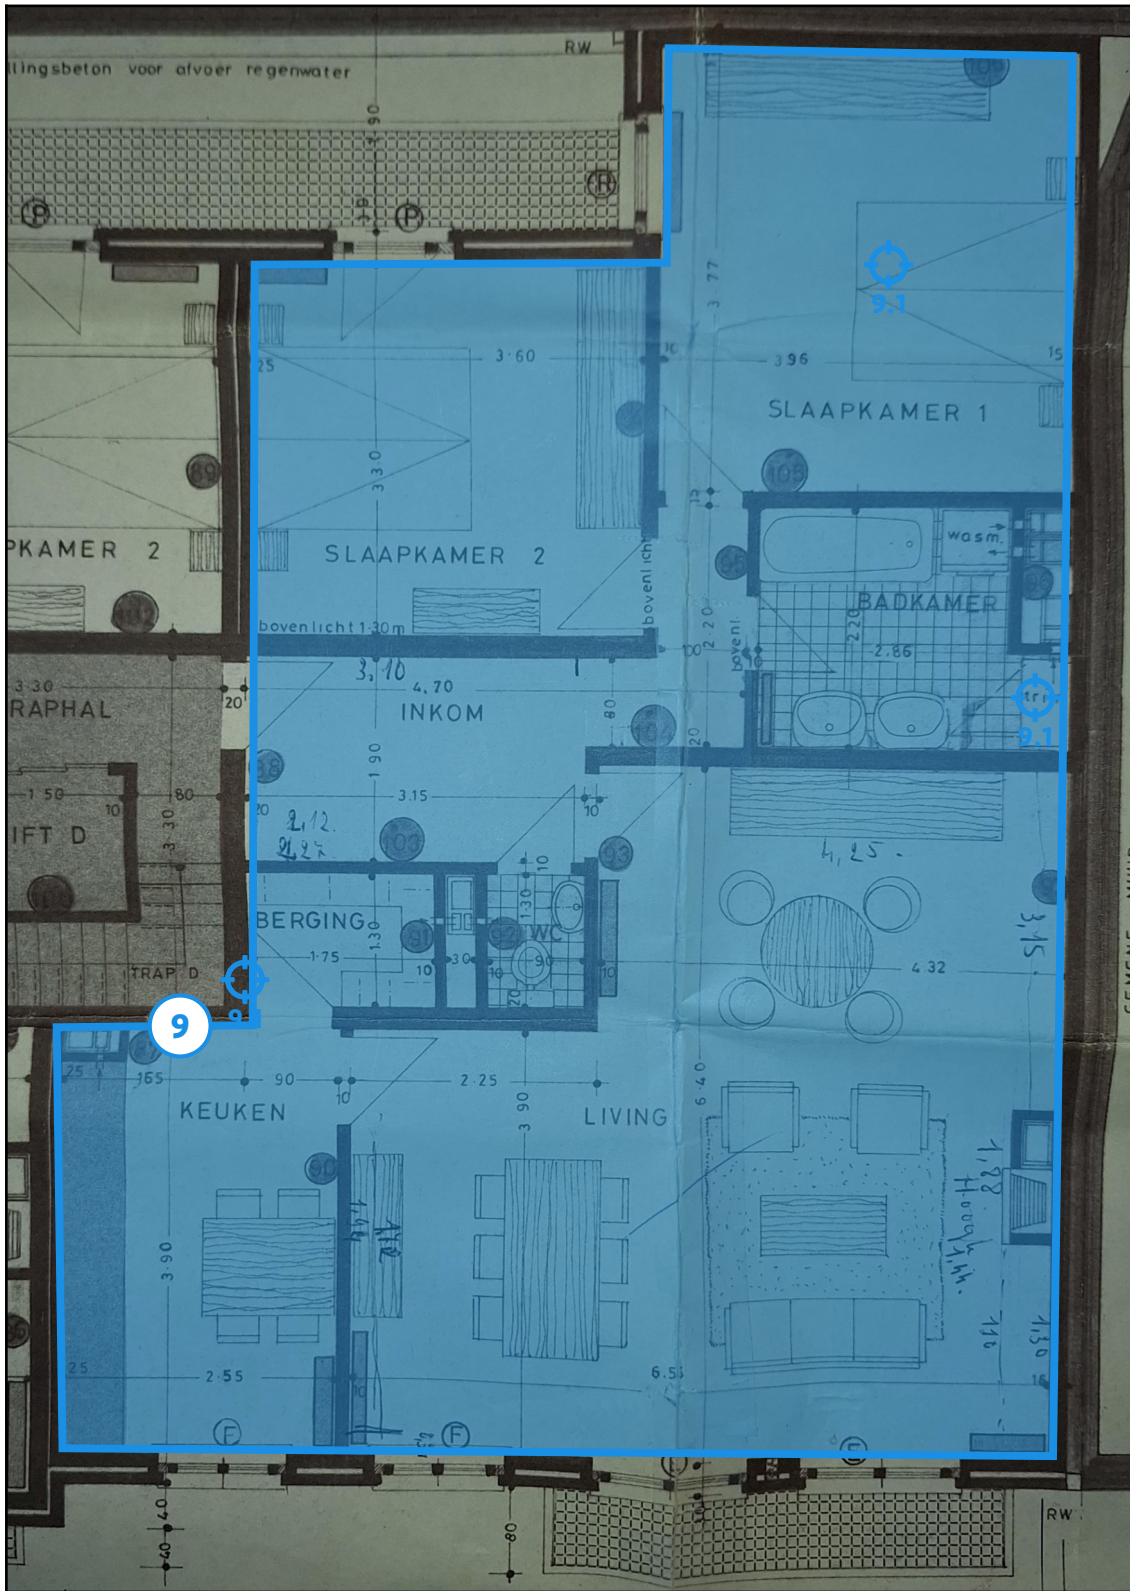
# Plan 1.3: grondplan plafond

9. appartement : plafond pleisterwerk	Geen asbest	-
9.1 Code: 185411 monster 2	Mengmonster	-

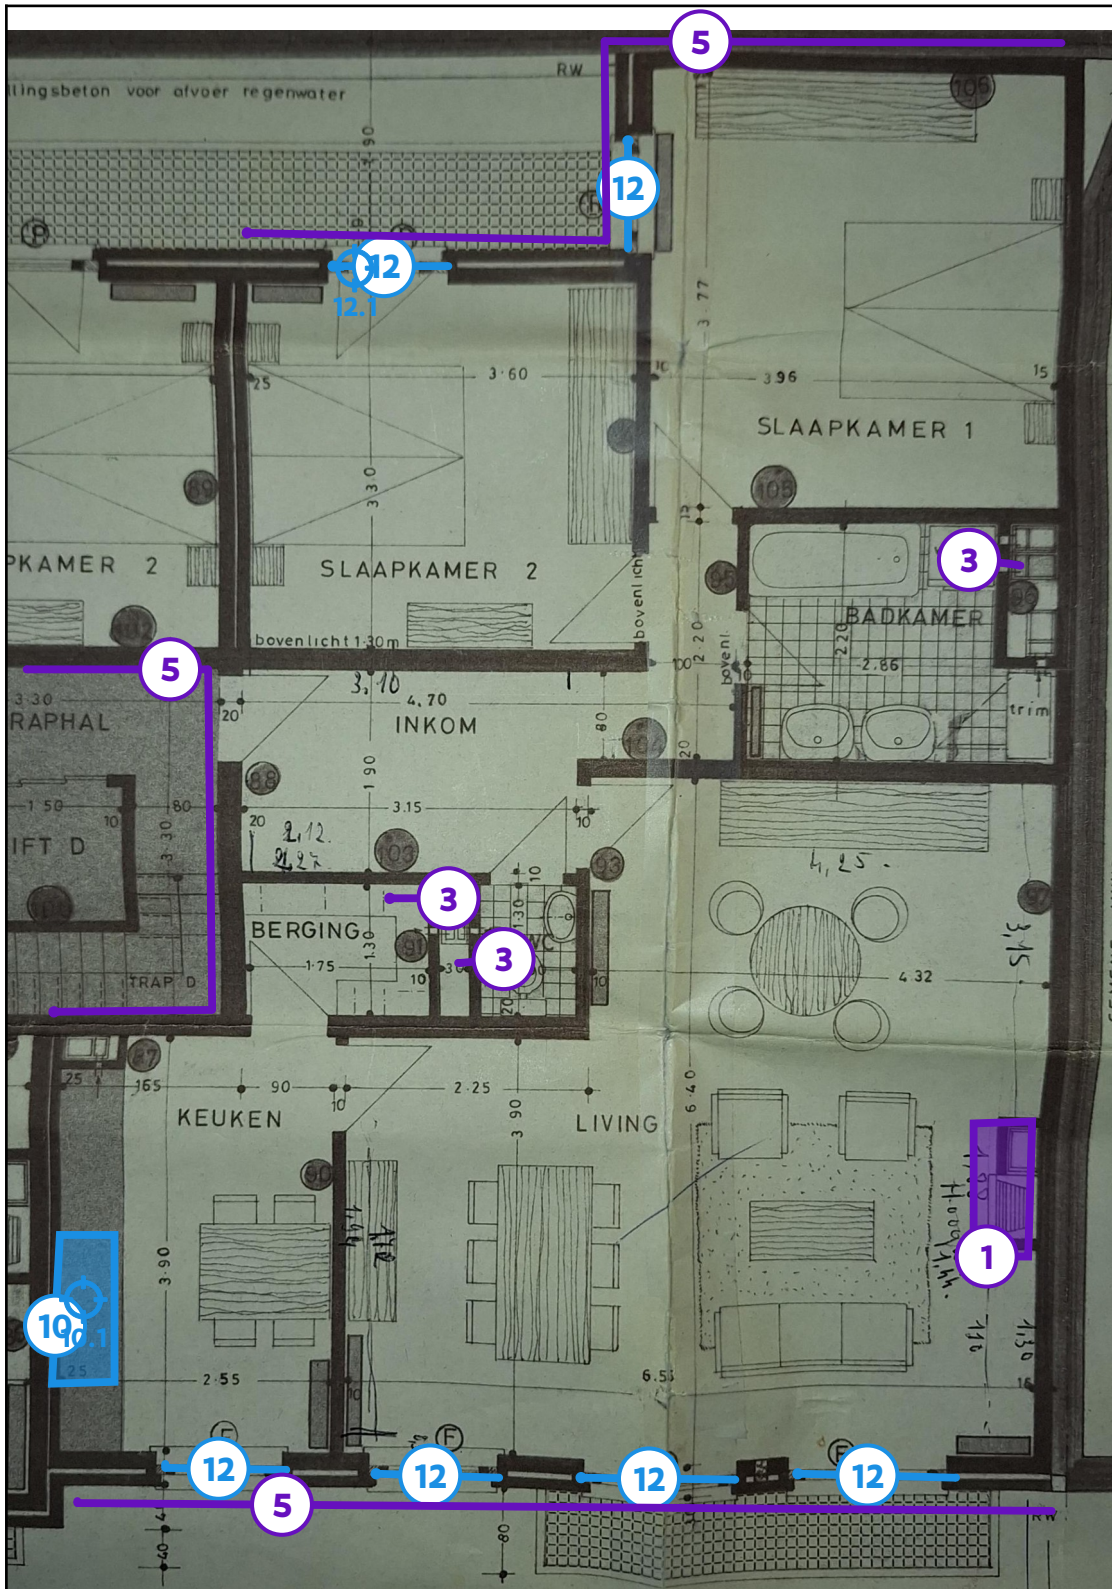
# Plan 1.4: grondplan varia

1. appartement : kachel	Advies	-
3. appartement : verluchting berging/wc/badk	Advies	-
5. appartement : gemeenschappelijke delen	Advies	-
10. appartement : anti dreun folie spoeltafel	Geen asbest	-
10.1 Code: 185411 monster 4	Puntmonster	-
12. appartement : silicone houten ramen	Geen asbest	-
12.1 Code: 185411 monster 3	Puntmonster	-

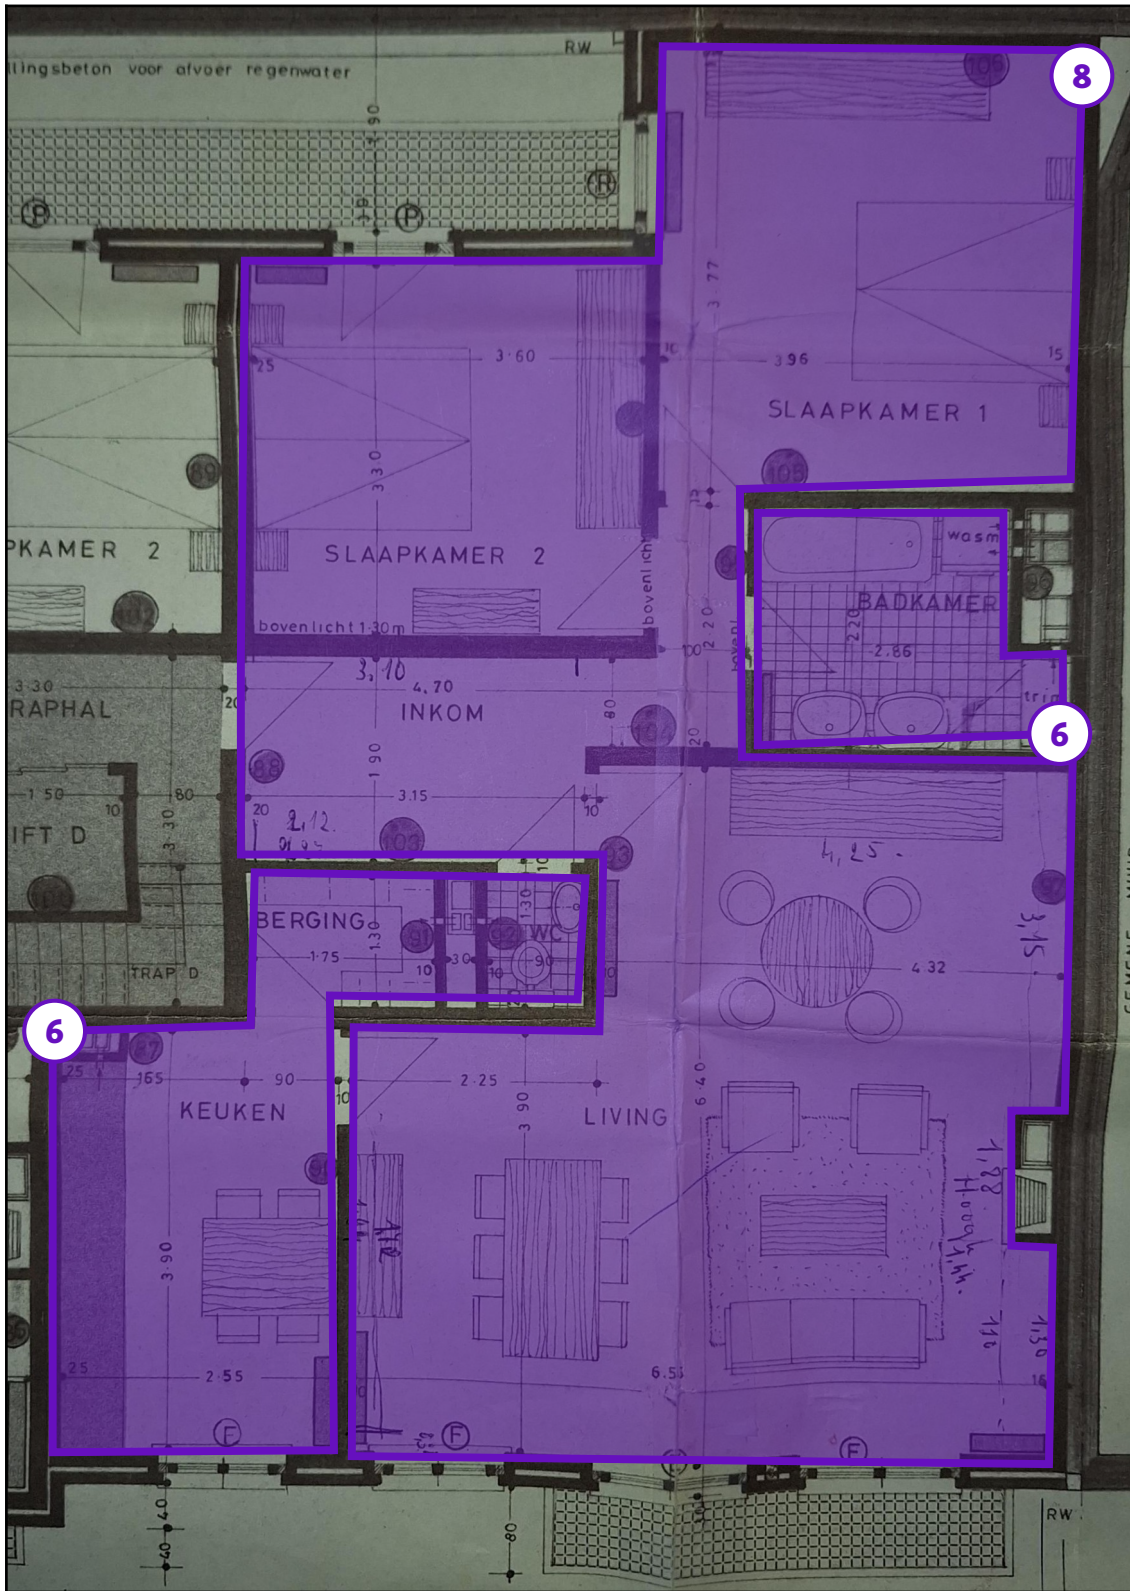
# Plan 1.5: grondplan vloer

6. appartement vloer tegels	Advies	-
8. appartement : vloer parket	Advies	-
