Asbestinventarisatetest

August Van de Wielelei 266, 2100 Antwerpen

Attestnummer : 20250206-000402.000

Uitgegeven op : 06.02.2025

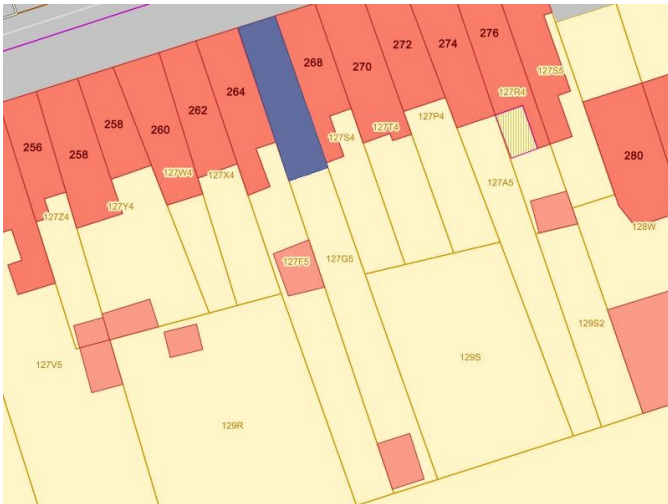
Zone 1: Hoofdgebouw

- 1 Asbestmateriaal**
- 0 Beperkingen
- 0 Uitsluitingen
- 0 Roerende goederen
- 0 Puin, steenslag, (water)bodem
- 2 Adviezen**
- 4 Geen asbest**

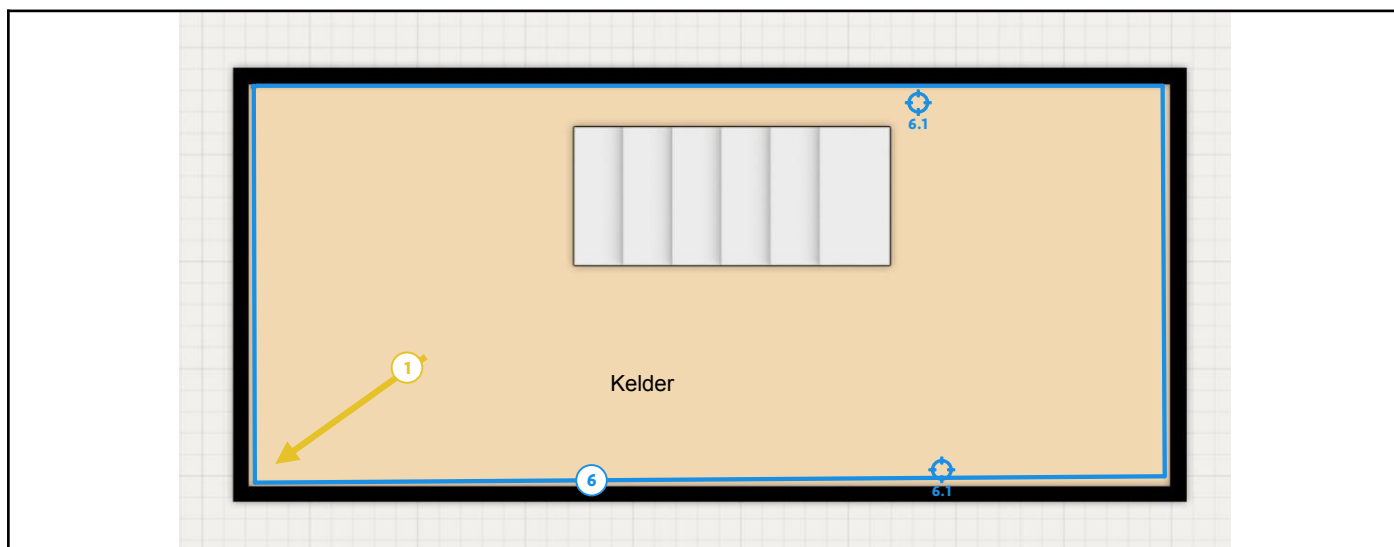
Plan 1.1: Kelder - Pleister Muur

Beschrijving	Type	Actie
1. Cementbuis kelder	Asbestmateriaal	Zorgvuldig beheren
6. Pleister muur	Geen asbest	-
6.1 Code: mm1	Mengmonster	-

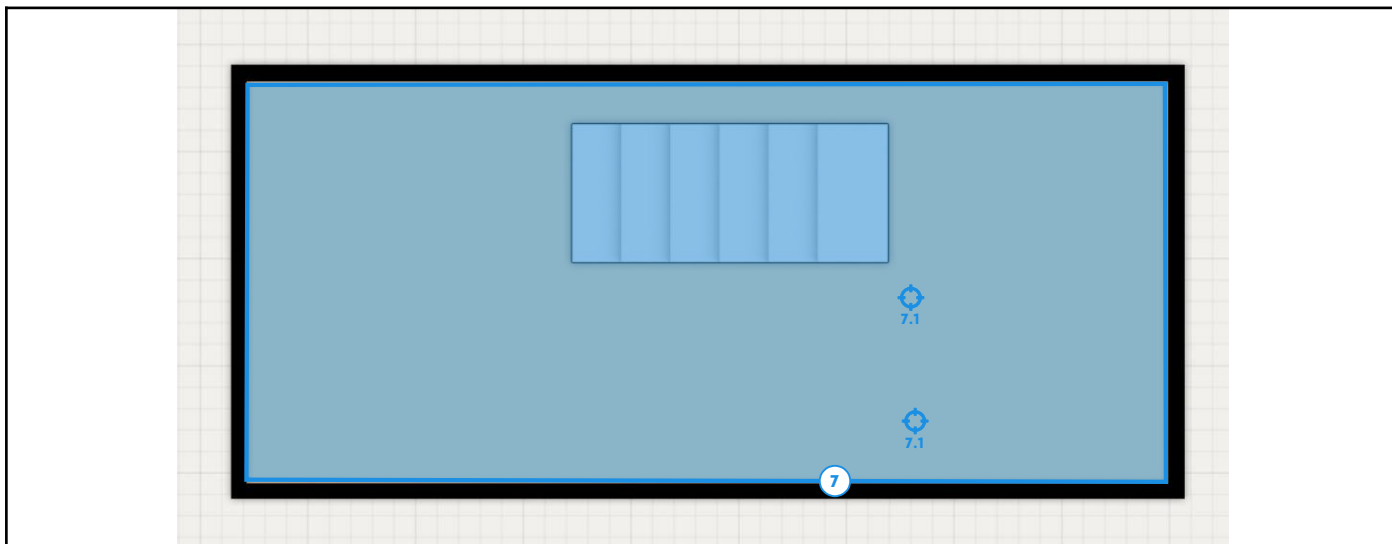
Plan 1.2: Kelder - Pleister Plafond

Beschrijving	Type	Actie
7. Pleister Plafond Kelder	Geen asbest	-
7.1 Code: mm2	Mengmonster	-

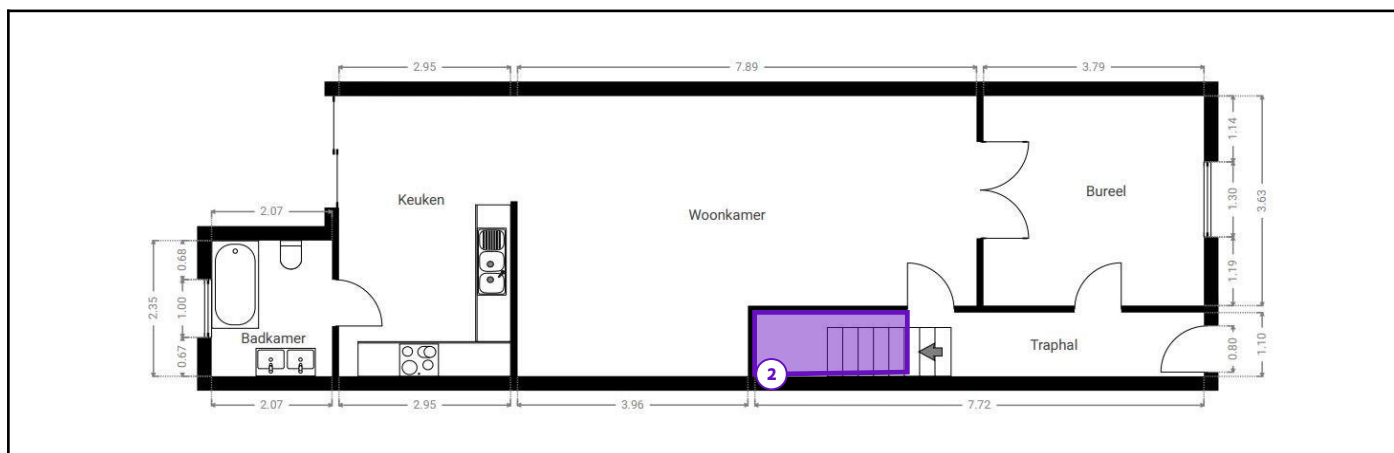
Plan 1.3: Gelijkvloers

Beschrijving	Type	Actie
2. Vloerzeil	Advies	-

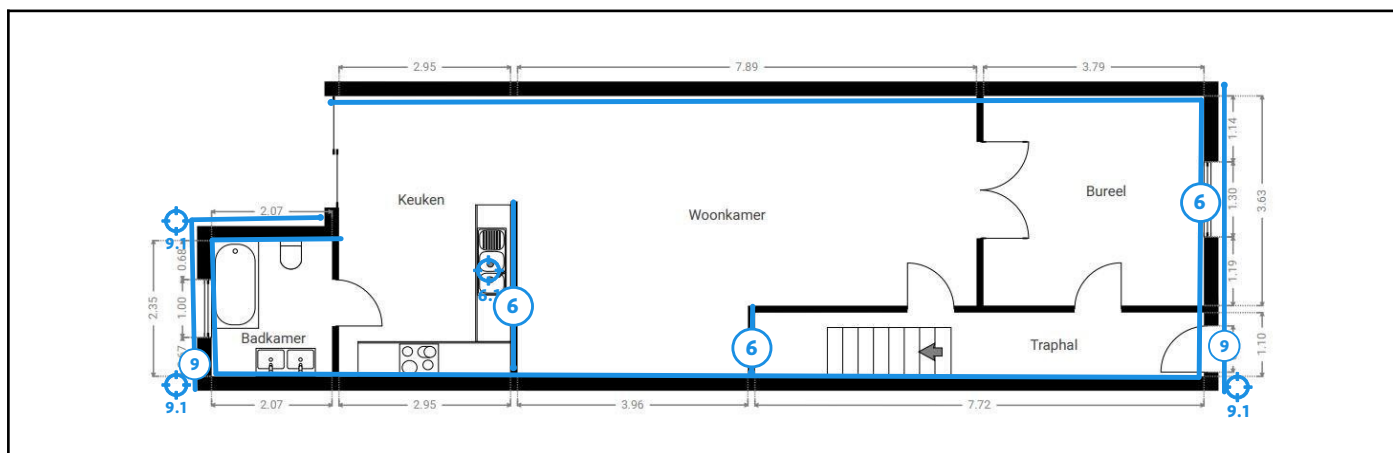
Plan 1.4: Gelijkvloers - Pleister Muur

Beschrijving	Type	Actie
6. Pleister muur	Geen asbest	-
6.1 Code: mm1	Mengmonster	-
9. Crepi	Geen asbest	-
9.1 Code: mm6	Mengmonster	-

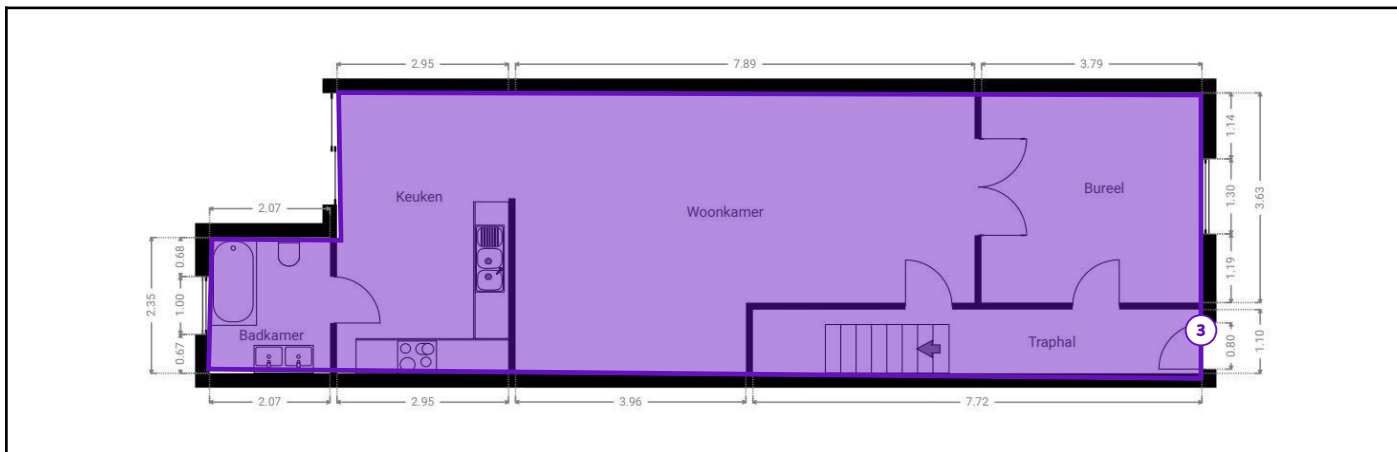
Plan 1.5: Gelijkvloers - Pleister Plafond

Beschrijving	Type	Actie
3. Plafonds	Advies	-

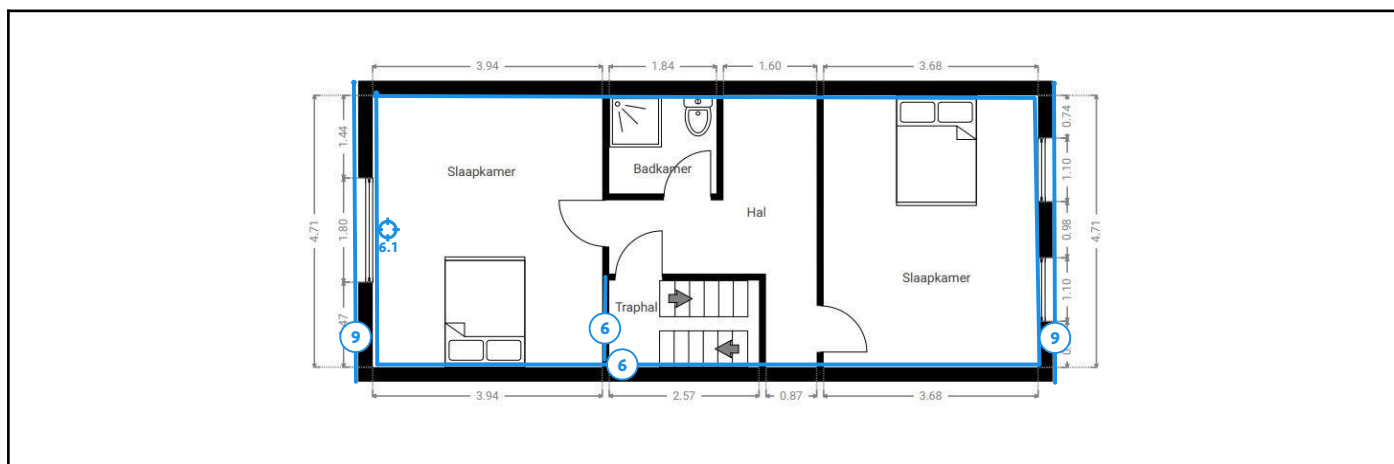
Plan 1.6: Eerste Verdieping - Pleister Muur

Beschrijving	Type	Actie
6. Pleister muur	Geen asbest	-
6.1 Code: mm1	Mengmonster	-
9. Crepi	Geen asbest	-

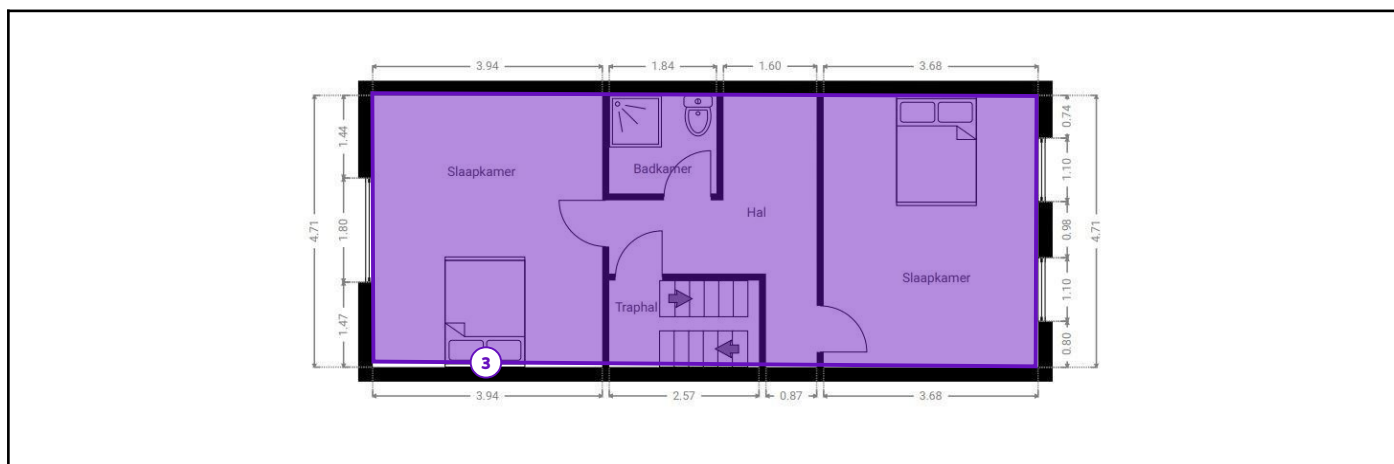
Plan 1.7: Eerste Verdieping - Pleister Plafond

Beschrijving	Type	Actie
3. Plafonds	Advies	-

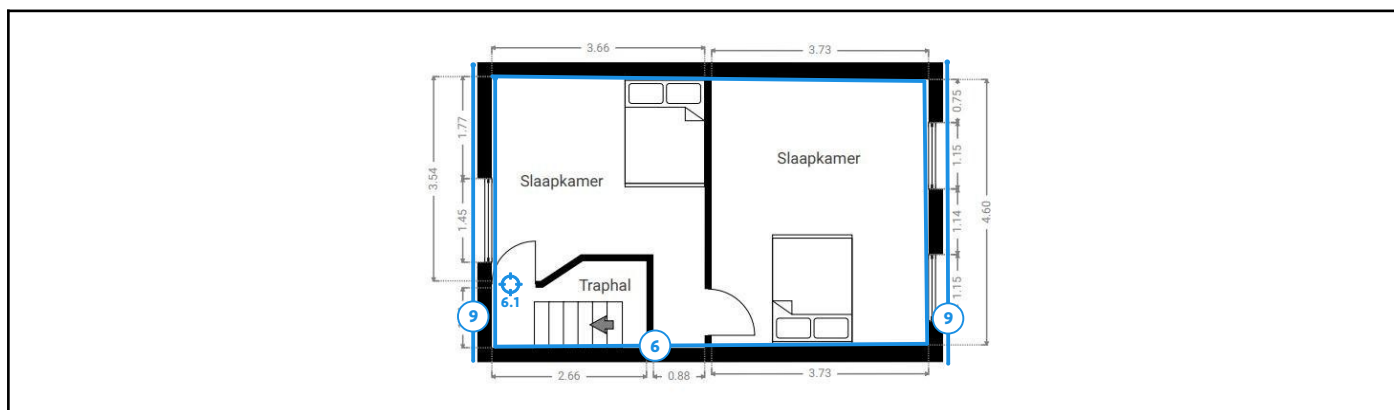
Plan 1.8: Tweede Verdieping - Pleister Muur

Beschrijving	Type	Actie
6. Pleister muur	Geen asbest	-
6.1 Code: mm1	Mengmonster	-
9. Crepi	Geen asbest	-

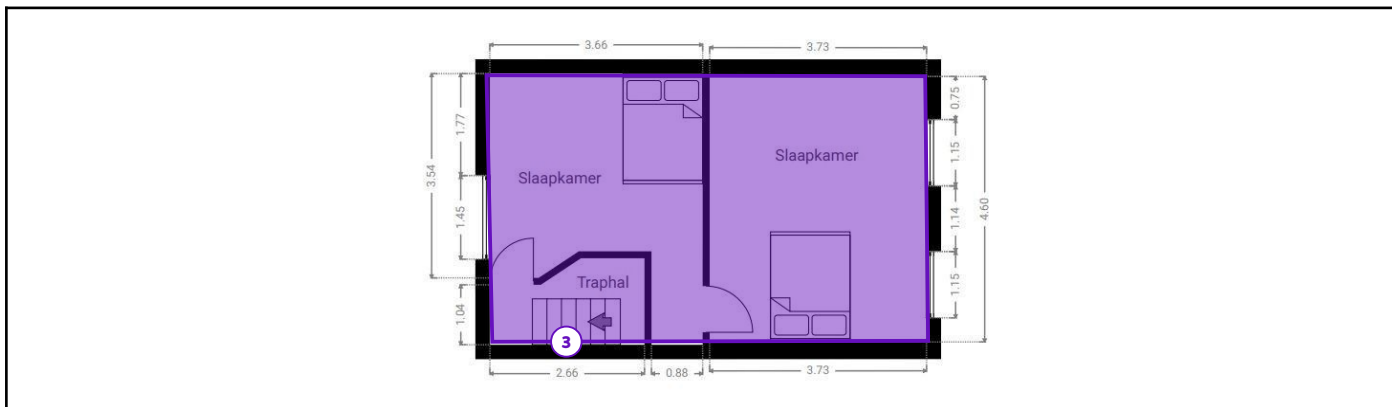
Plan 1.9: Tweede Verdieping - Pleister Plafond

Beschrijving	Type	Actie
3. Plafonds	Advies	-

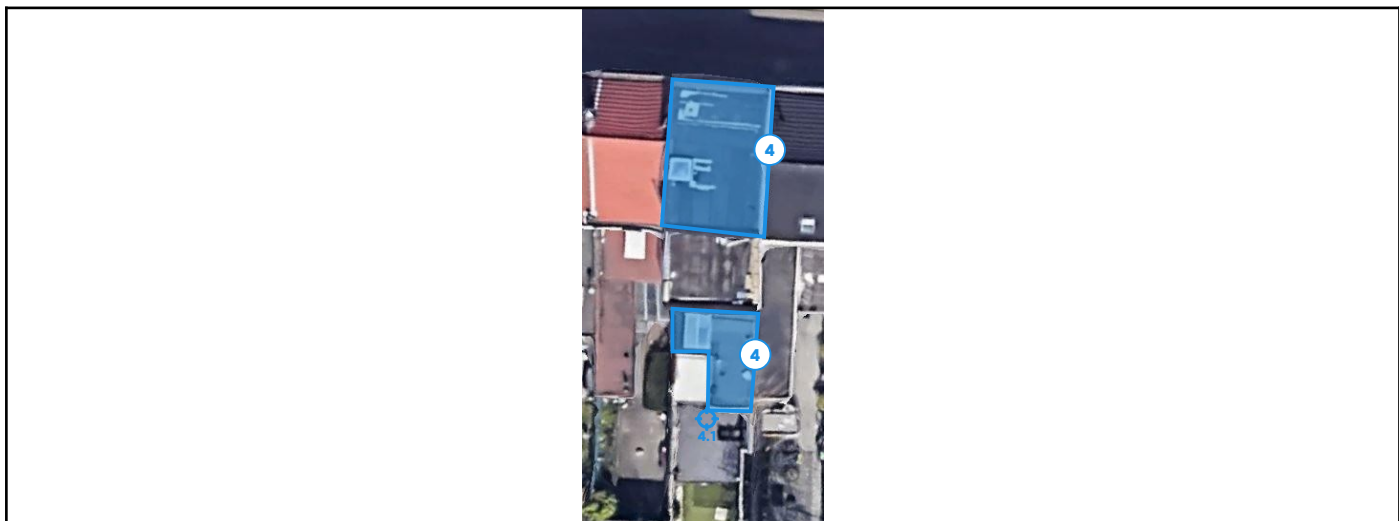
Plan 1.10: Dak

Beschrijving	Type	Actie
4. Roofing Woonhuis	Geen asbest	-
4.1 Code: mm3	Puntmonster	-

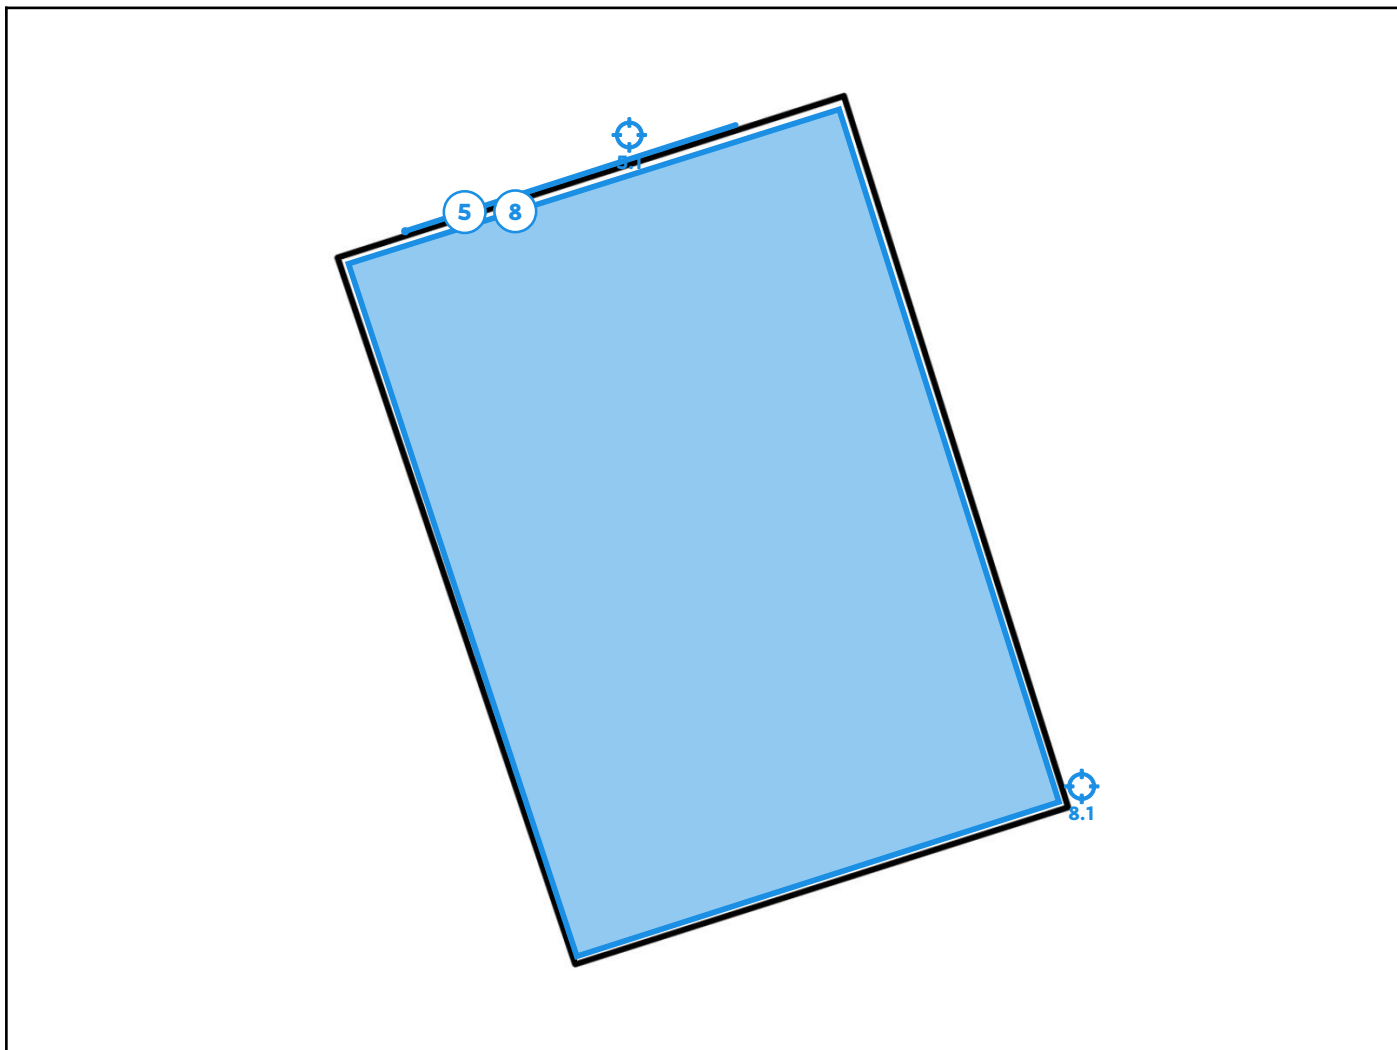
Plan 2.1: Tuinhuis plan

Beschrijving	Type	Actie
5. Mastiek Tuinhuis	Geen asbest	-
5.1 Code: mm5	Mengmonster	-
8. Roofing tuinhuis	Geen asbest	-
8.1 Code: mm4	Mengmonster	-

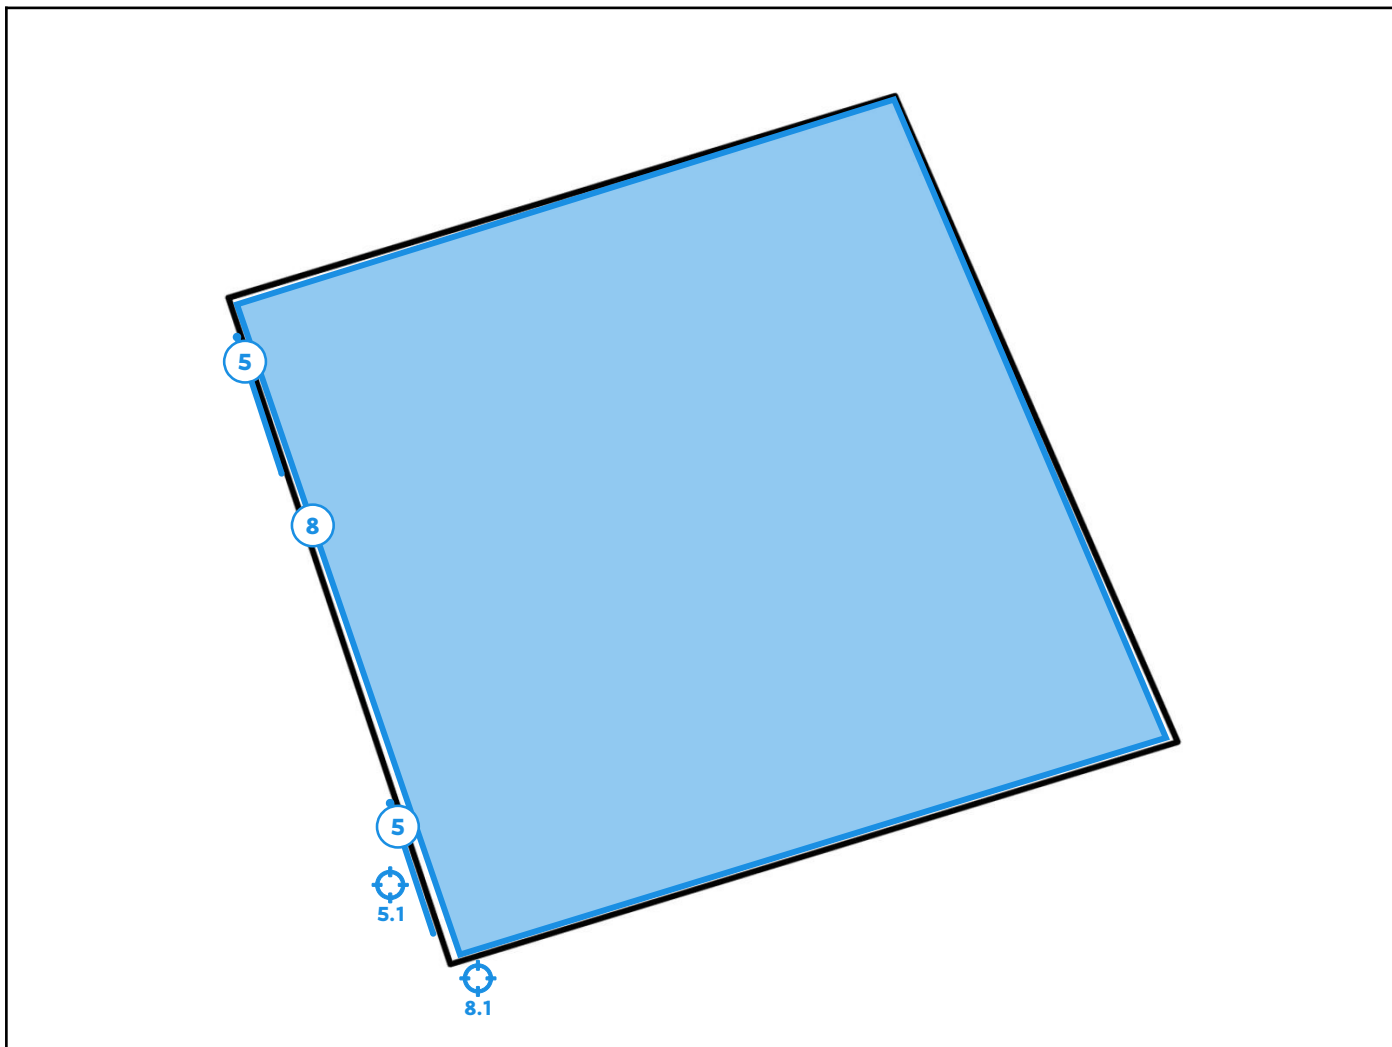
Plan 3.1: Tuinhuis plan

Beschrijving	Type	Actie
5. Mastiek Tuinhuis	Geen asbest	-
5.1 Code: mm5	Mengmonster	-
8. Roofing tuinhuis	Geen asbest	-
8.1 Code: mm4	Mengmonster	-
