Asbestinventarisatetest

Mechelsesteenweg 11, 2550 Kontich

Attestnummer : 20240319-000139.000

Uitgegeven op : 19.03.2024

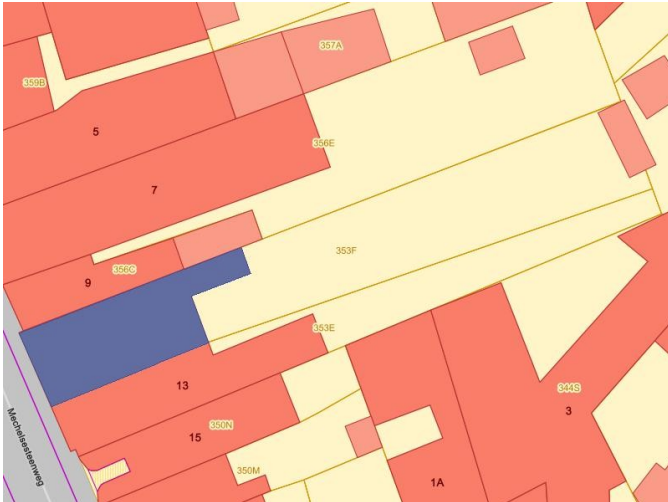
Zone 1: Hoofdgebouw

- 2 Asbestmaterialen**
- 0 Beperkingen
- 0 Uitsluitingen
- 0 Roerende goederen
- 0 Puin, steenslag, (water)bodem
- 0 Adviezen
- 3 Geen asbest**

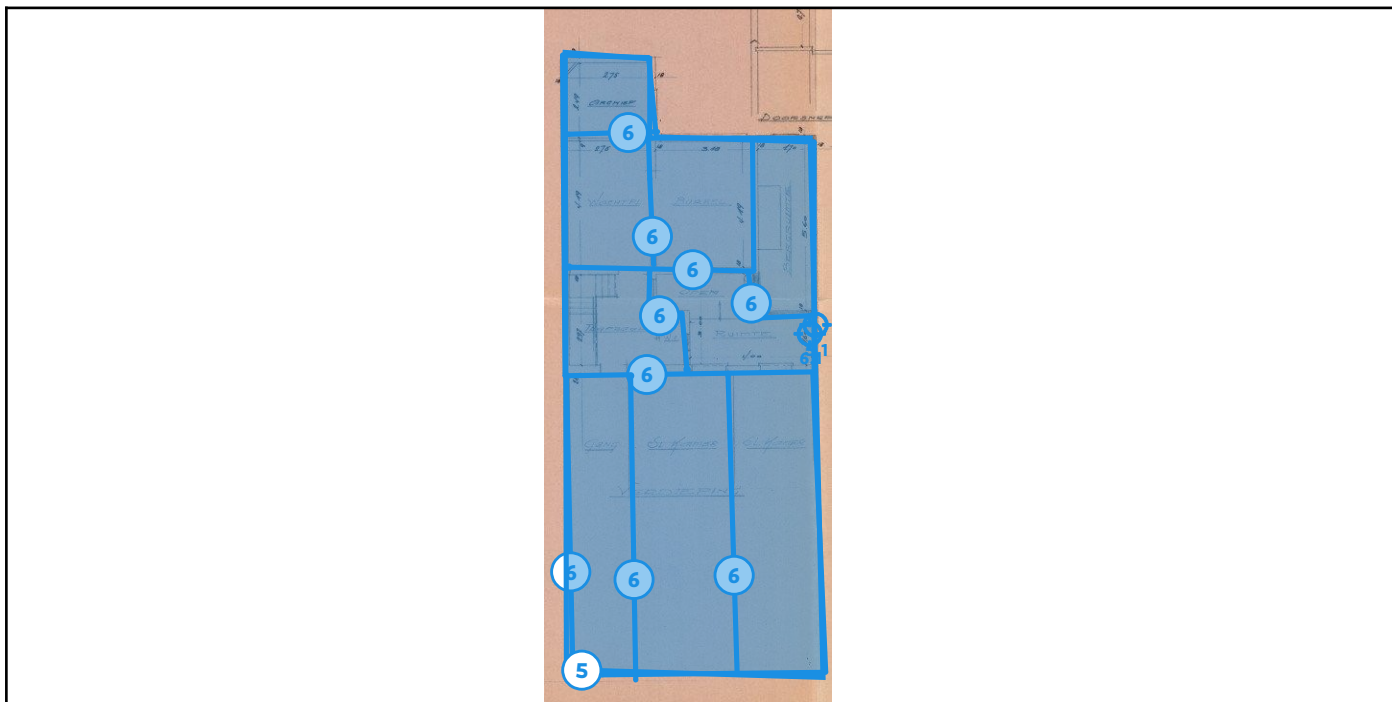
Plan 1.2: Eerste Verdieping N°11

Beschrijving	Type	Actie
5. bezetting in de plafonden	Geen asbest	-
5.1 Code: E0.2	Mengmonster	-
6. Bezetting binnenwanden	Geen asbest	-
6.1 Code: E0.1	Mengmonster	-

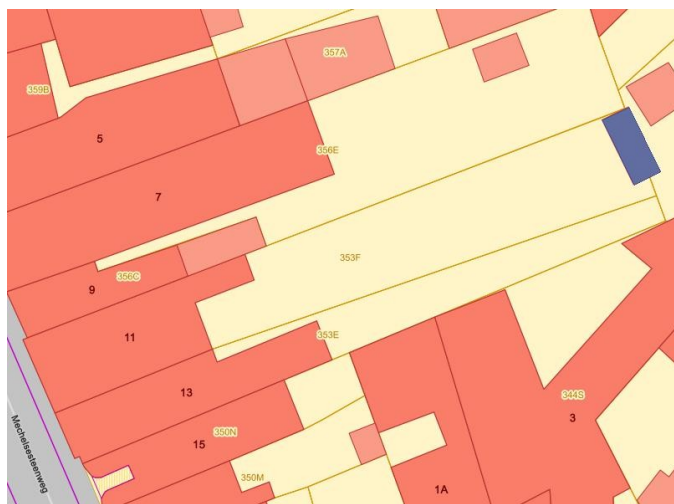
Zone 2: Bijgebouw

- 1 Asbestmateriaal**
- 0 Beperking
- 0 Uitsluiting
- 0 Roerend goed
- 0 Puin, steenslag, (water)bodem
- 0 Advies
- 0 Geen asbest
