Asbestinventarisatetest

Mechelsesteenweg 352, 1933 Zaventem

Attestnummer : 20241205-000239.000

Uitgegeven op : 05.12.2024

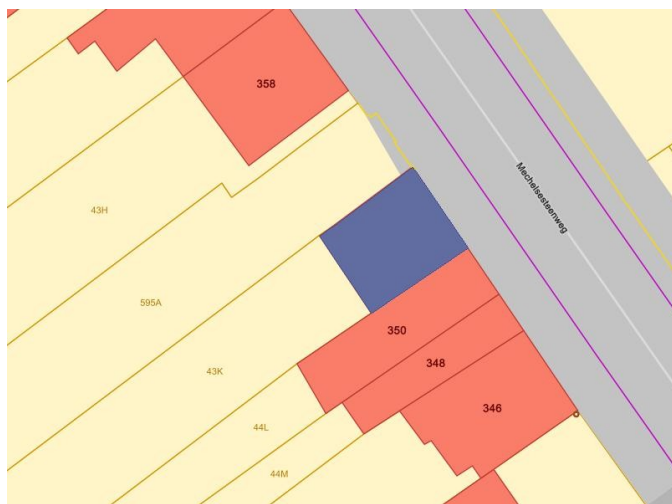
Zone 1: Hoofdgebouw

- 0 Asbestmaterialen
- 0 Beperkingen
- 0 Uitsluitingen
- 0 Roerende goederen
- 0 Puin, steenslag, (water)bodem
- 1 Advies
- 3 Geen asbest

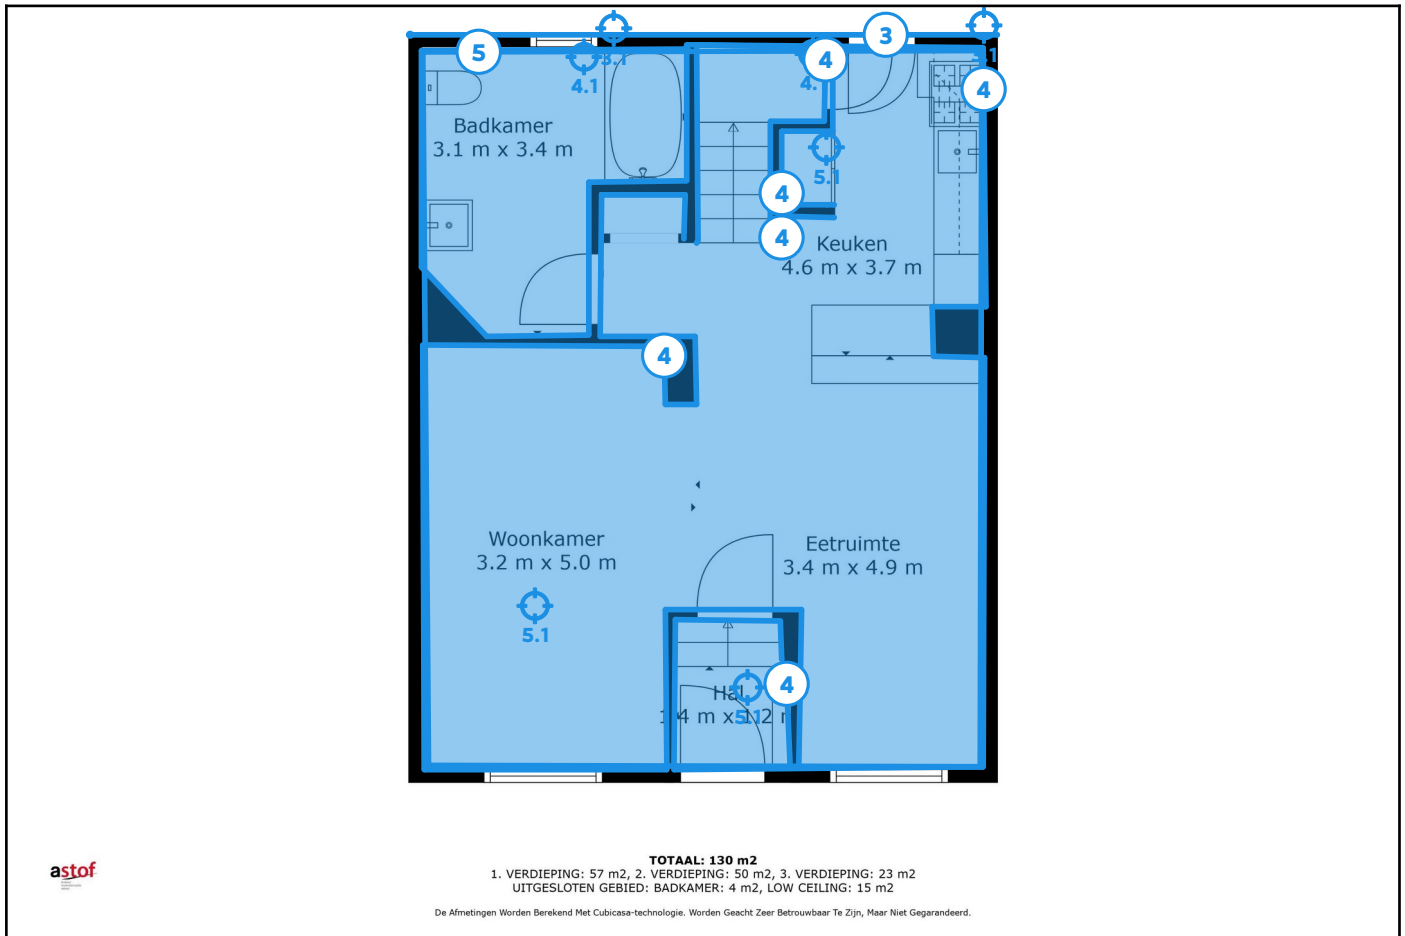
Plan 1.2: gelijkvloers

Beschrijving	Type	Actie
3. crepi buitengevel	Geen asbest	-
3.1 Code: MM A	Mengmonster	-
4. pleisterwerk muren	Geen asbest	-
4.1 Code: MM B	Mengmonster	-
5. pleisterwerk plafond	Geen asbest	-
5.1 Code: MM C	Mengmonster	-

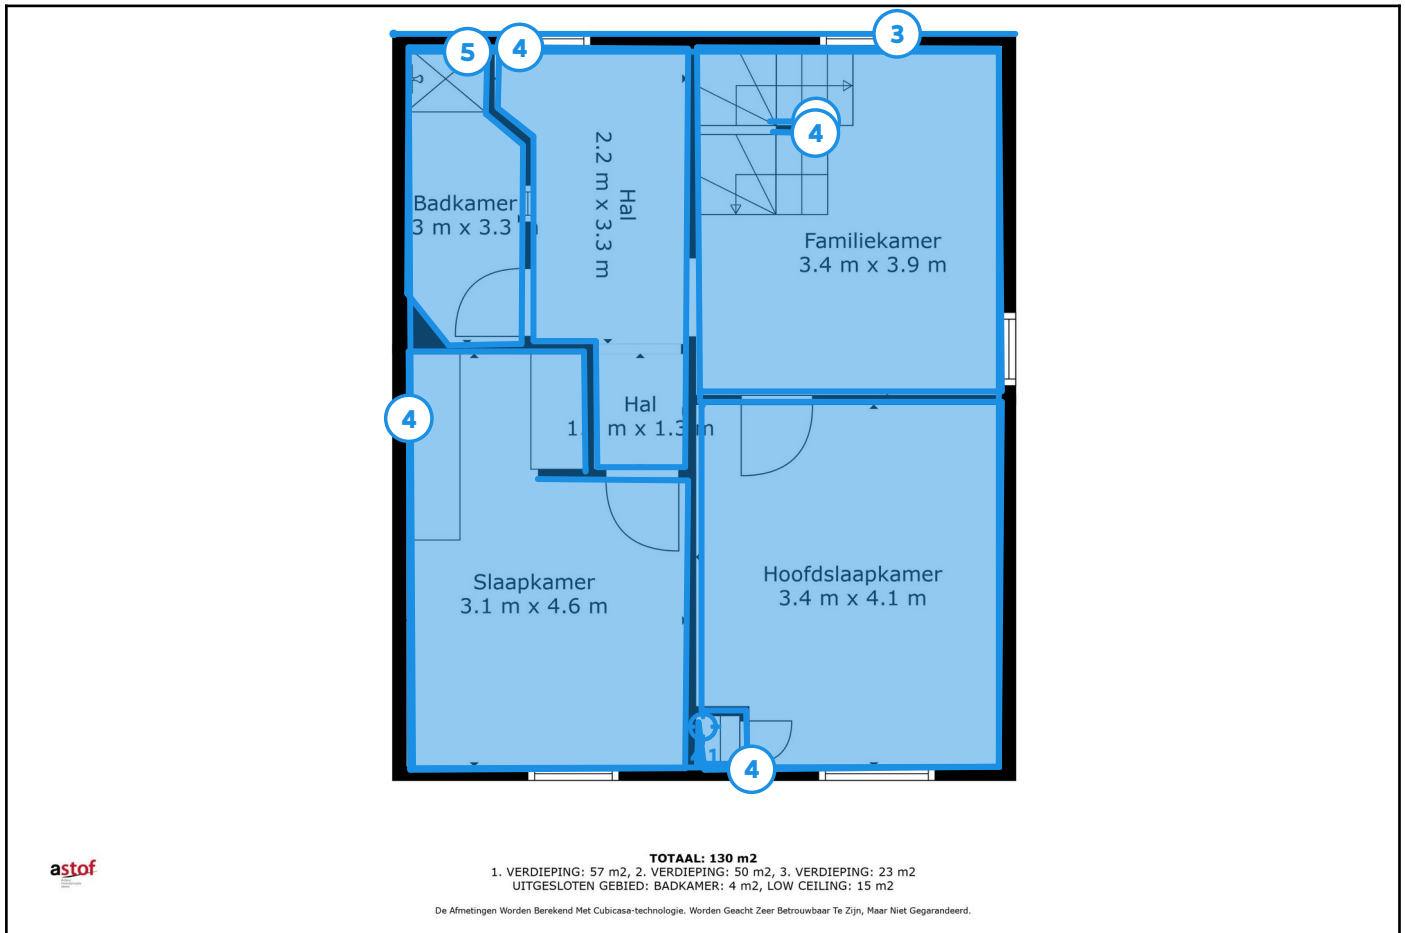
Plan 1.3: 1ste verdieping

Beschrijving	Type	Actie
3. crepi buitengevel	Geen asbest	-
4. pleisterwerk muren	Geen asbest	-
4.1 Code: MM B	Mengmonster	-
5. pleisterwerk plafond	Geen asbest	-

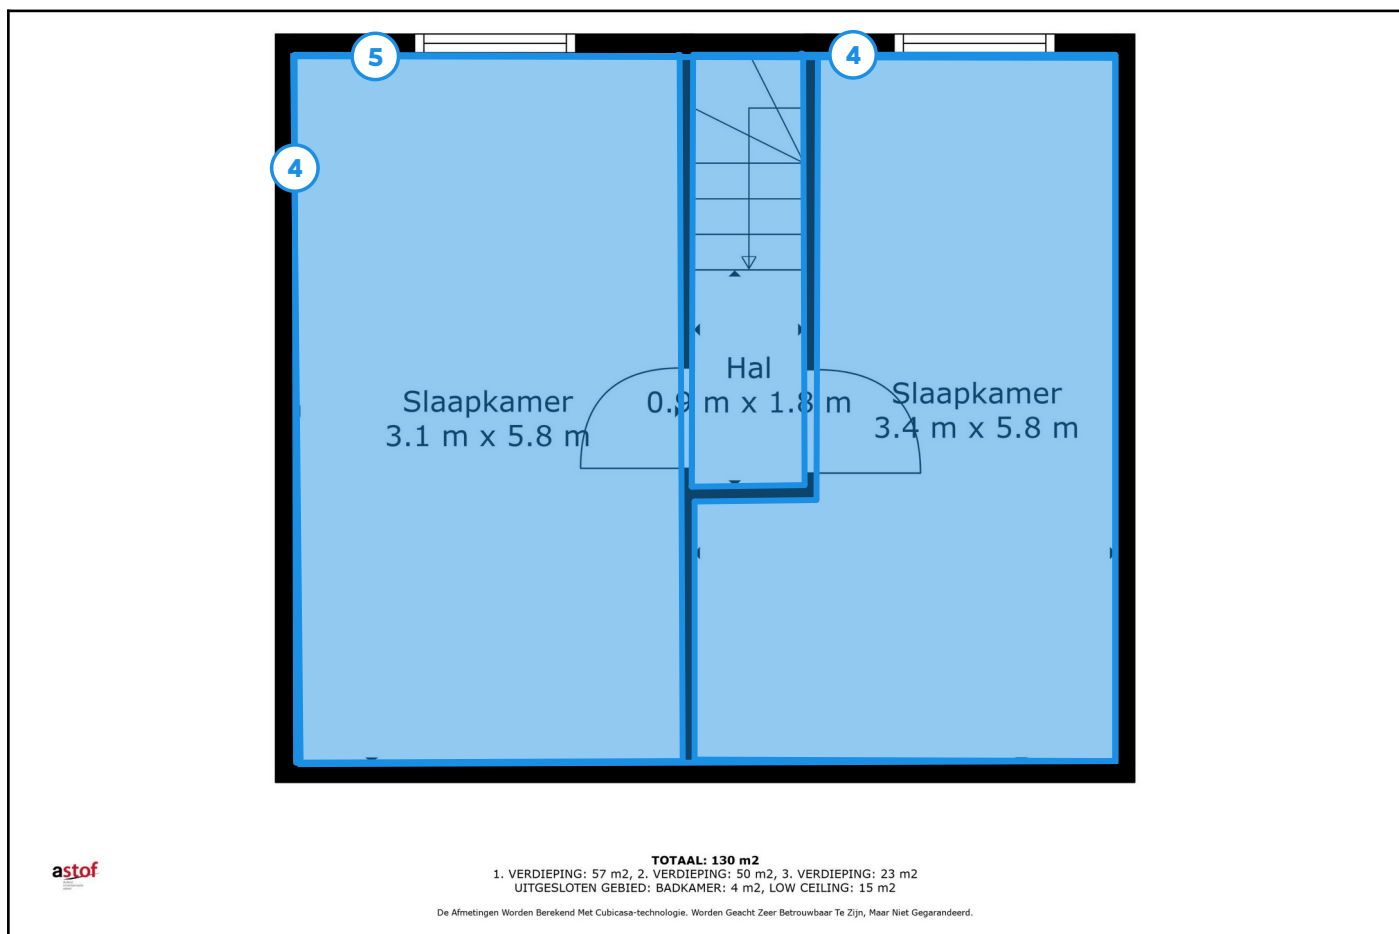
Plan 1.4: zolder

Beschrijving	Type	Actie
4. pleisterwerk muren	Geen asbest	-
5. pleisterwerk plafond	Geen asbest	-

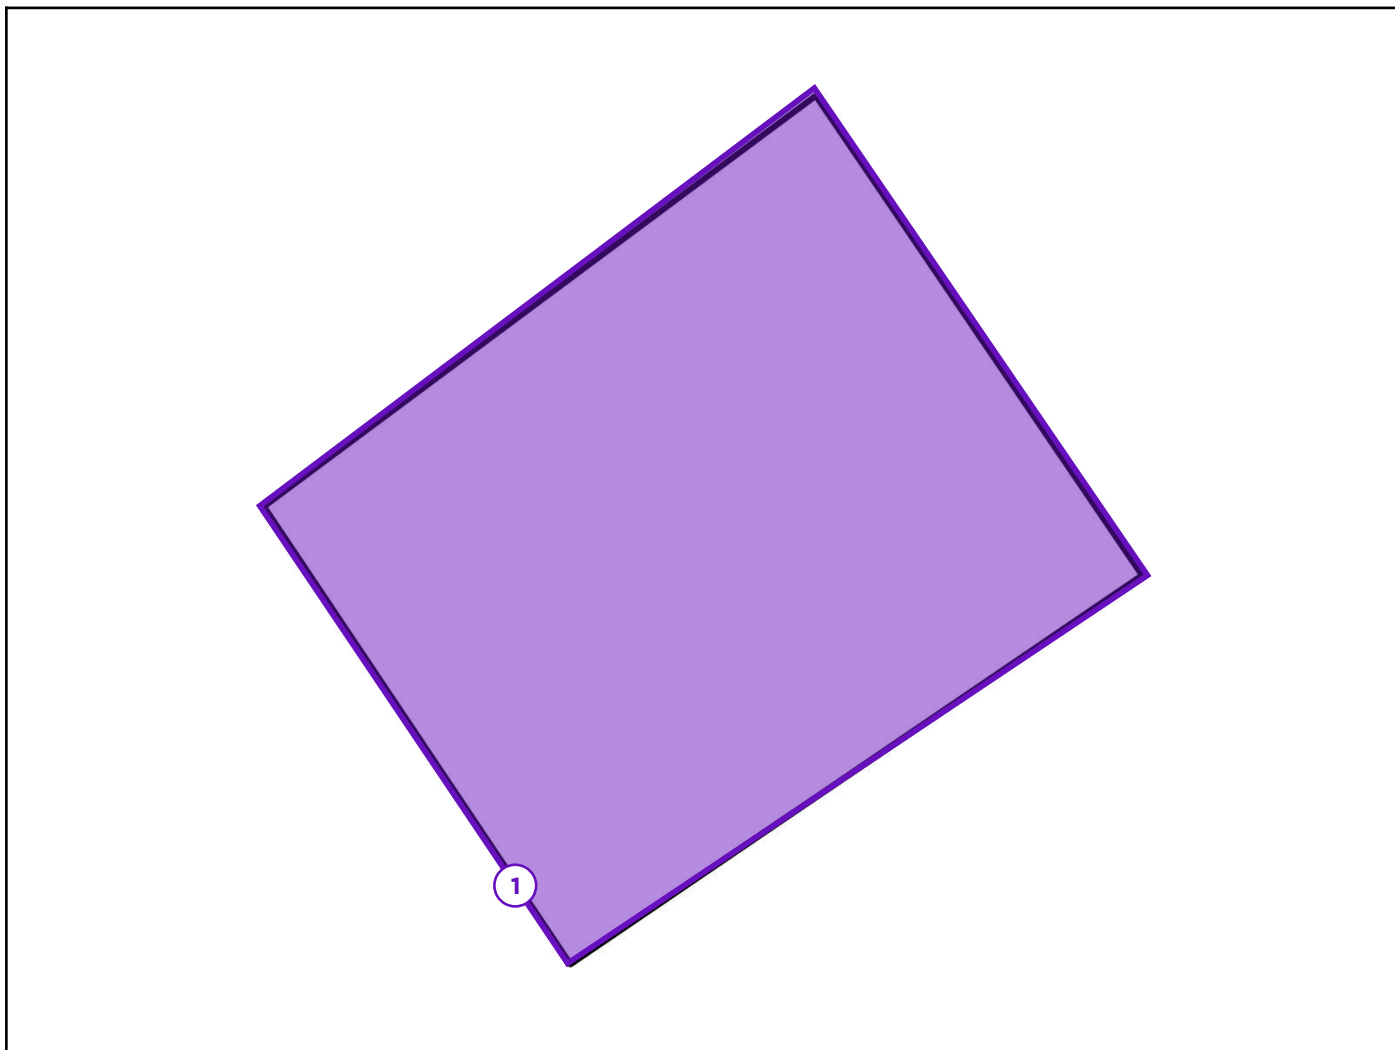
Plan 1.5: onderdak

Beschrijving	Type	Actie
1. onderdak woning	Advies	-

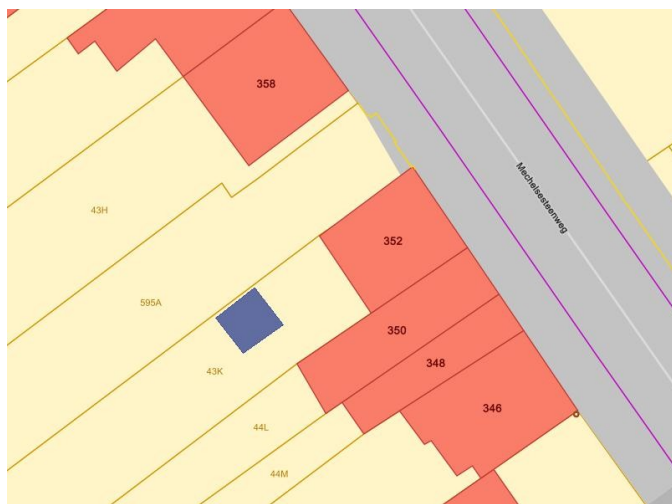
Zone 2: Constructie

- 0 Asbestmaterialen
- 0 Beperkingen
- 0 Uitsluitingen
- 0 Roerende goederen
- 0 Puin, steenslag, (water)bodem
- 0 Adviezen
- 1 Geen asbest**

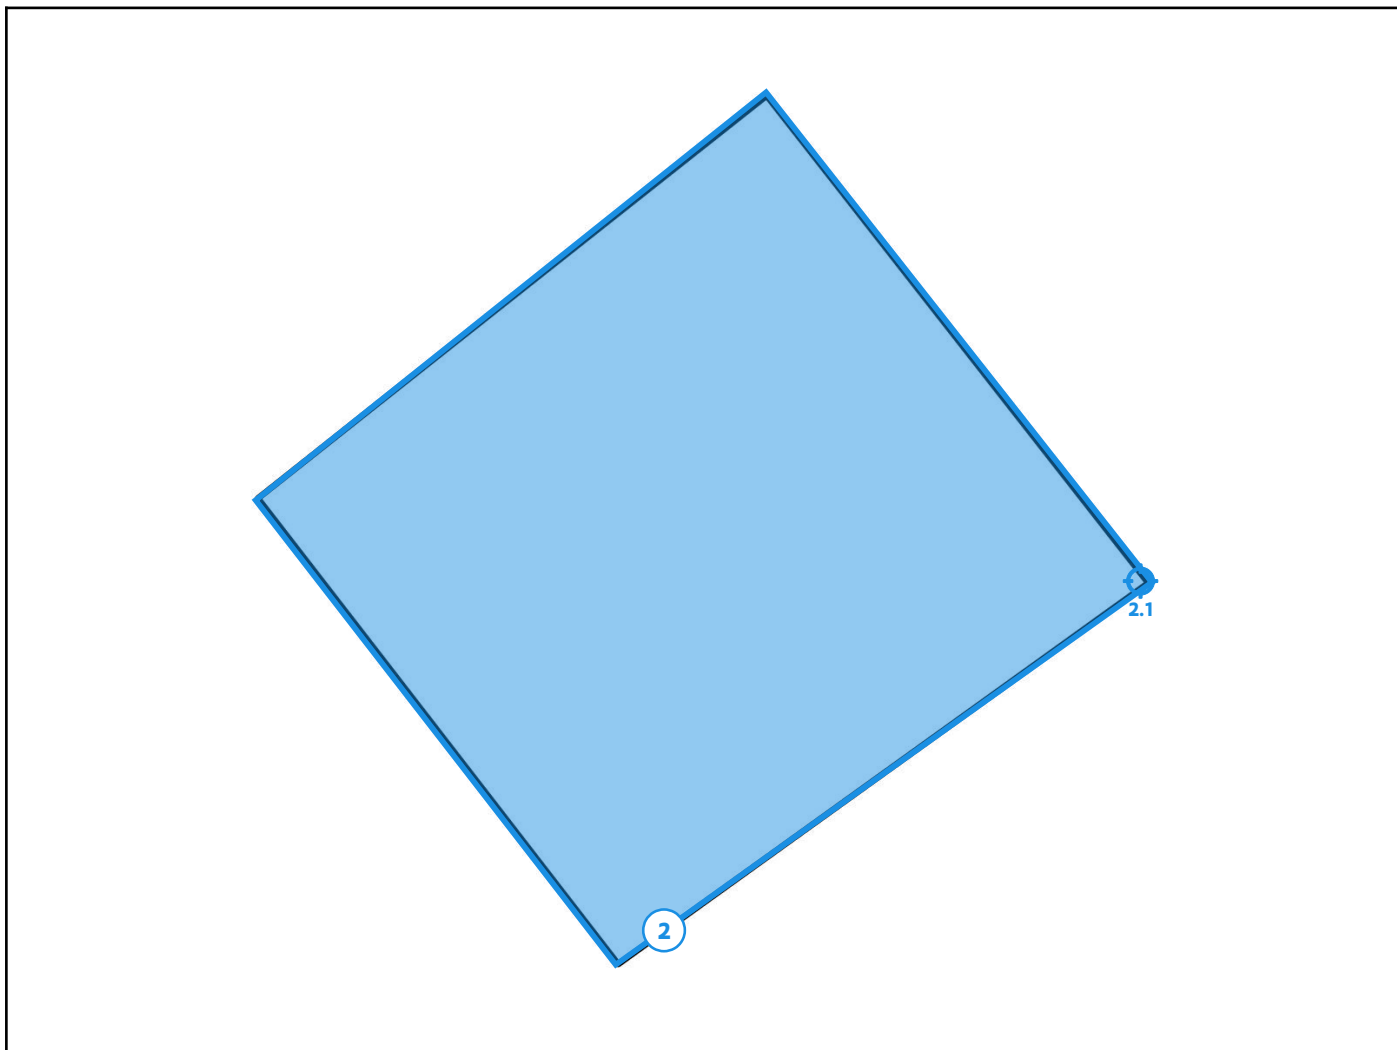
Plan 2.1: Constructie plan

Beschrijving	Type	Actie
2. roofing dak tuinhuis	Geen asbest	-
2.1 Code: D	Puntmonster	-
