Asbestinventarisatetest

Albrecht Rodenbachwijk 36, 8792 Waregem

Attestnummer : 20250226-000417.000

Uitgegeven op : 26.02.2025

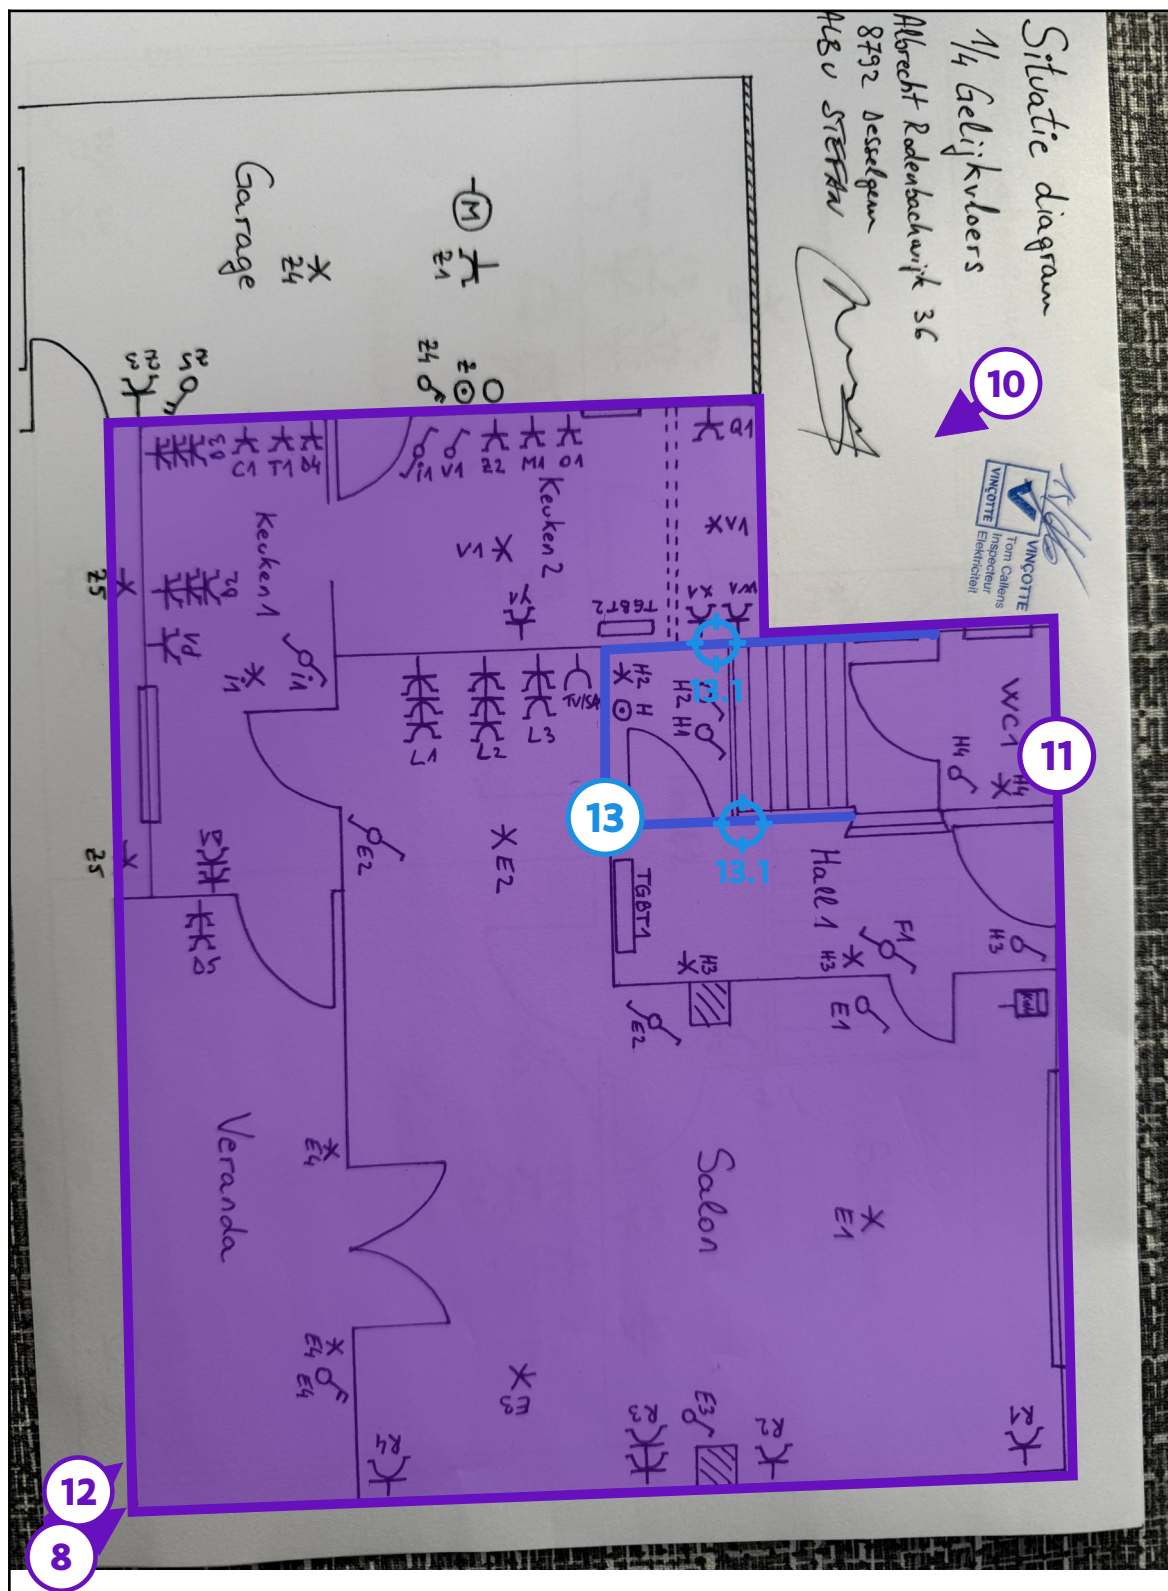
Plan 1.1: gelijkvloers

8. Auditief onderzoek	Advies	-
10. Voorzet wanden 2019 zie bewijsfoto	Advies	-
11. plafond afwerking	Advies	-
12. raamvoegsel in cement en kunststof	Advies	-
13. Pleisterwerk muren	Geen asbest	-
13.1 Code: M01	Mengmonster	-

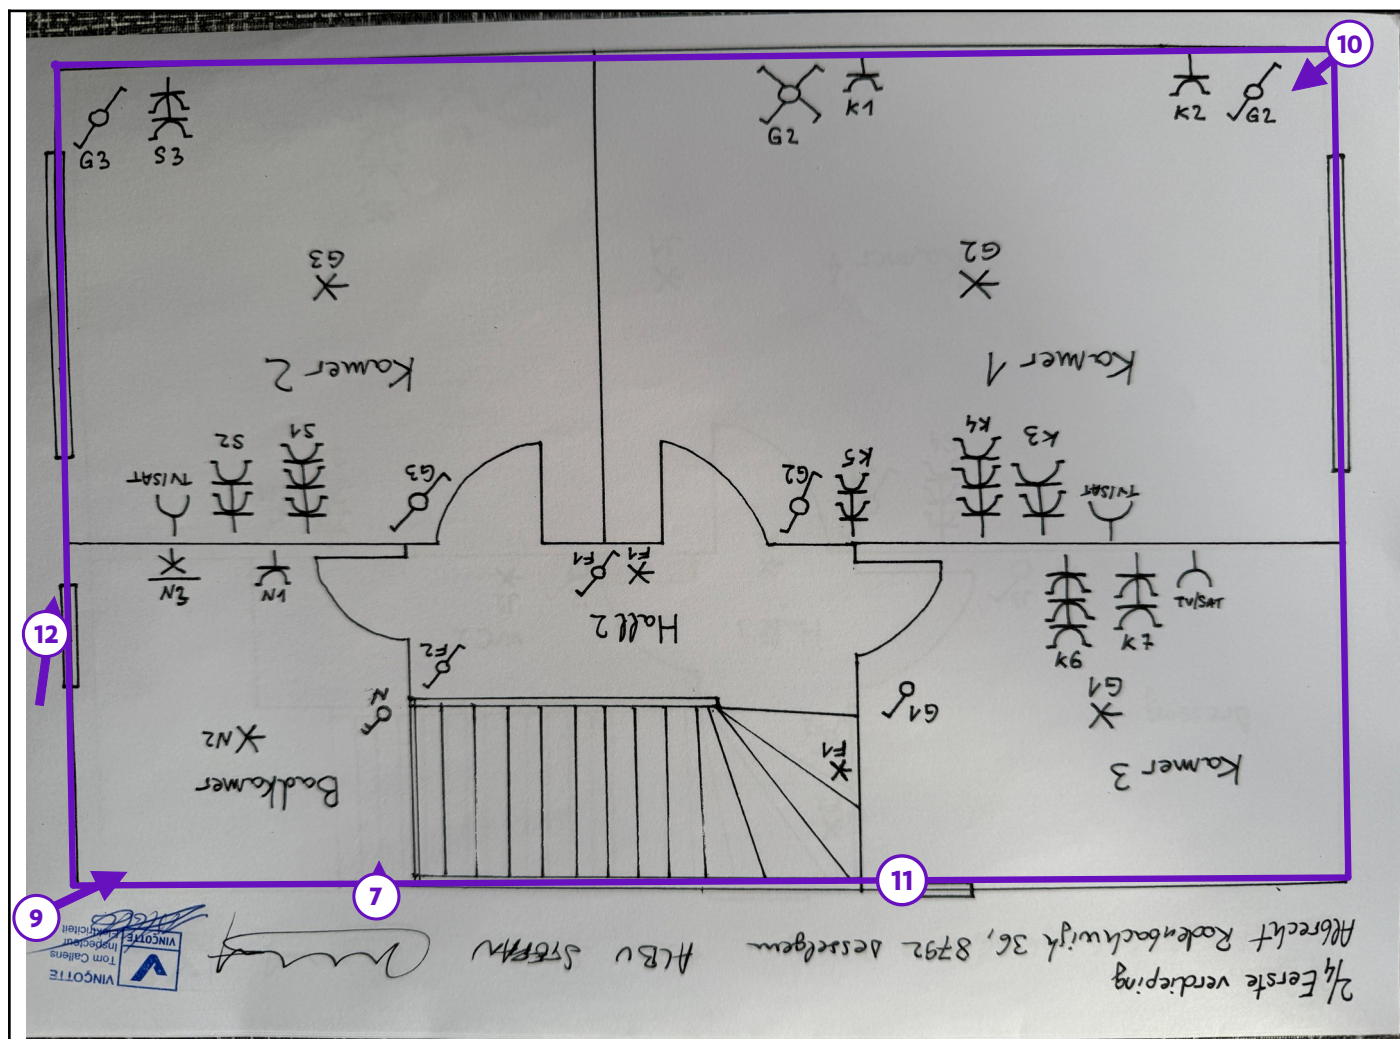
Plan 1.2: verdieping

Beschrijving	Type	Actie
7. lijm van Wandbekleding in tegels van natte ruimtes	Advies	-
9. vloerbekleding op verdieping	Advies	-
10. Voorzet wanden 2019 zie bewijsfoto	Advies	-
11. plafond afwerking	Advies	-
12. raamvoegsel in cement en kunststof	Advies	-

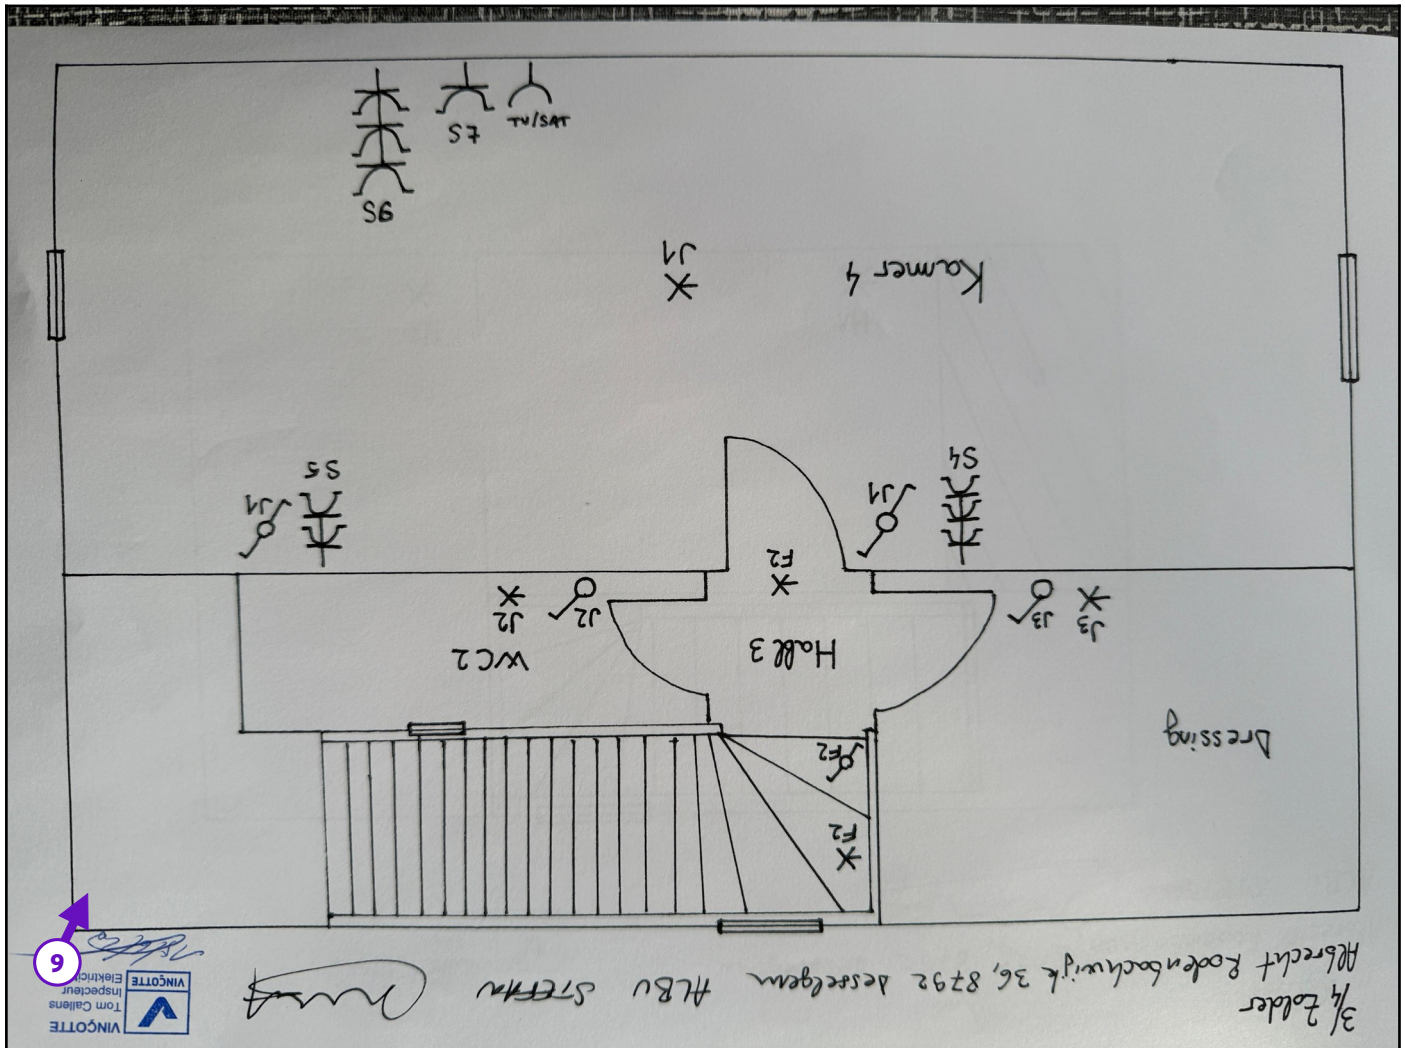
Plan 1.3: zolder

Beschrijving	Type	Actie
9. vloerbekleding op verdieping	Advies	-

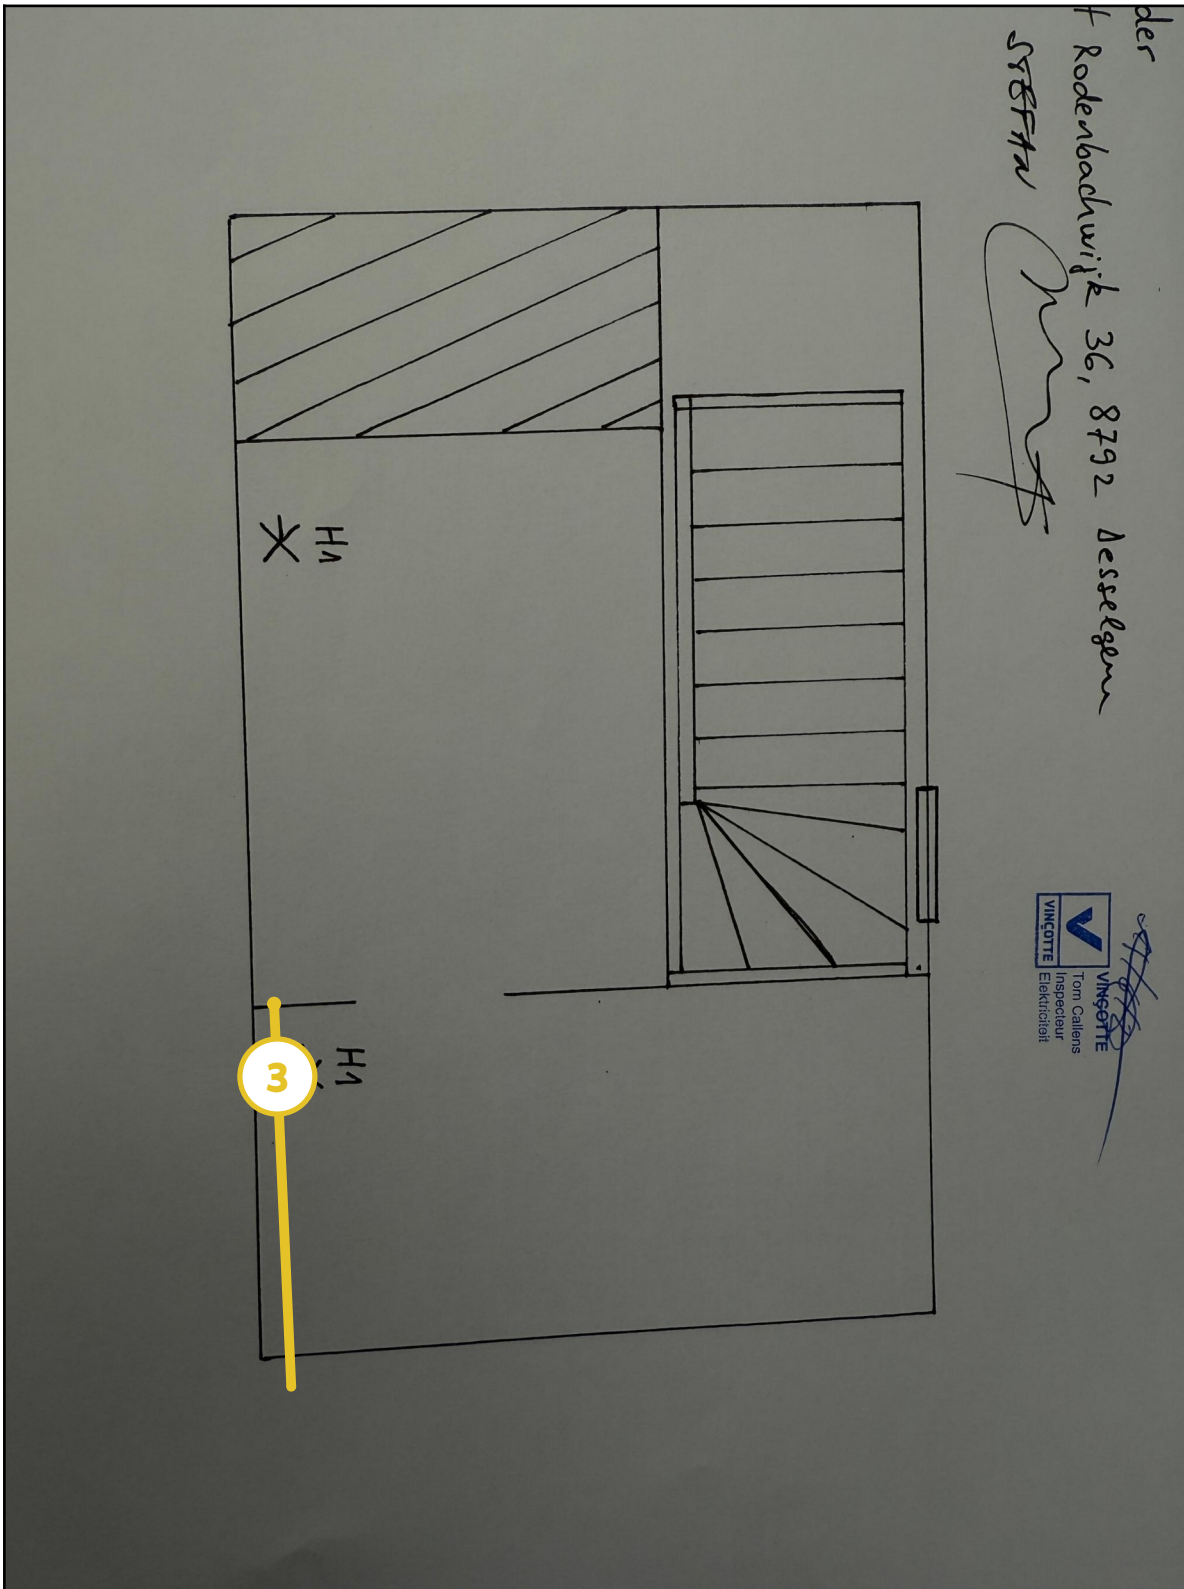
Plan 1.4: kelder

3. buis kelder

Asbestmateriaal

Zorgvuldig beheren

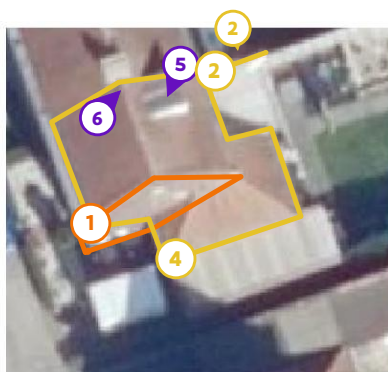
Plan 1.5: luchtfoto

Beschrijving	Type	Actie
1. leien gevel	Asbestmateriaal	Verwijderen
2. deksteen koer	Asbestmateriaal	Zorgvuldig beheren
4. Onderdak type menuiserie	Asbestmateriaal	Zorgvuldig beheren
5. plat dakje bovenaan	Beperking	-
6. schoorsteenpijpen in AC mogelijk	Beperking	-
