Asbestinventarisatetest

Waatsbrugstraat 84, 9600 Ronse

Attestnummer : 20250303-000175.000

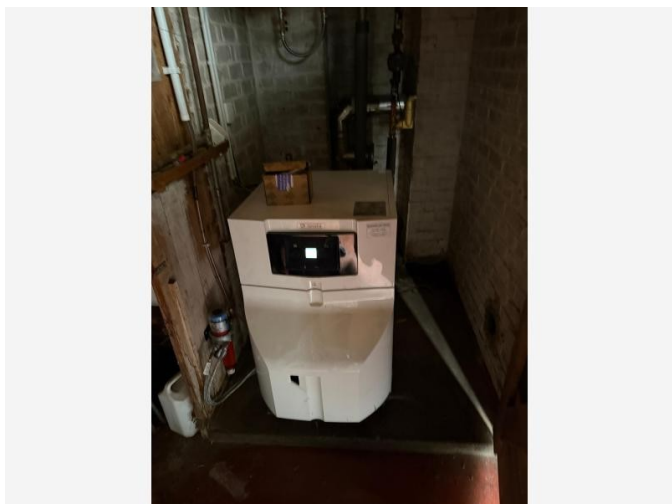
Vrije foto

Identificatiemethode	Vaststelling & expertise (niet-asbestverdacht)
Primaire drager	HVAC infrastructuur en uitrusting
