Asbestinventarisatetest

Gazometerstraat 58/5, 3800 Sint-Truiden

Attestnummer : 20230918-000021.000

Uitgegeven op : 18.09.2023

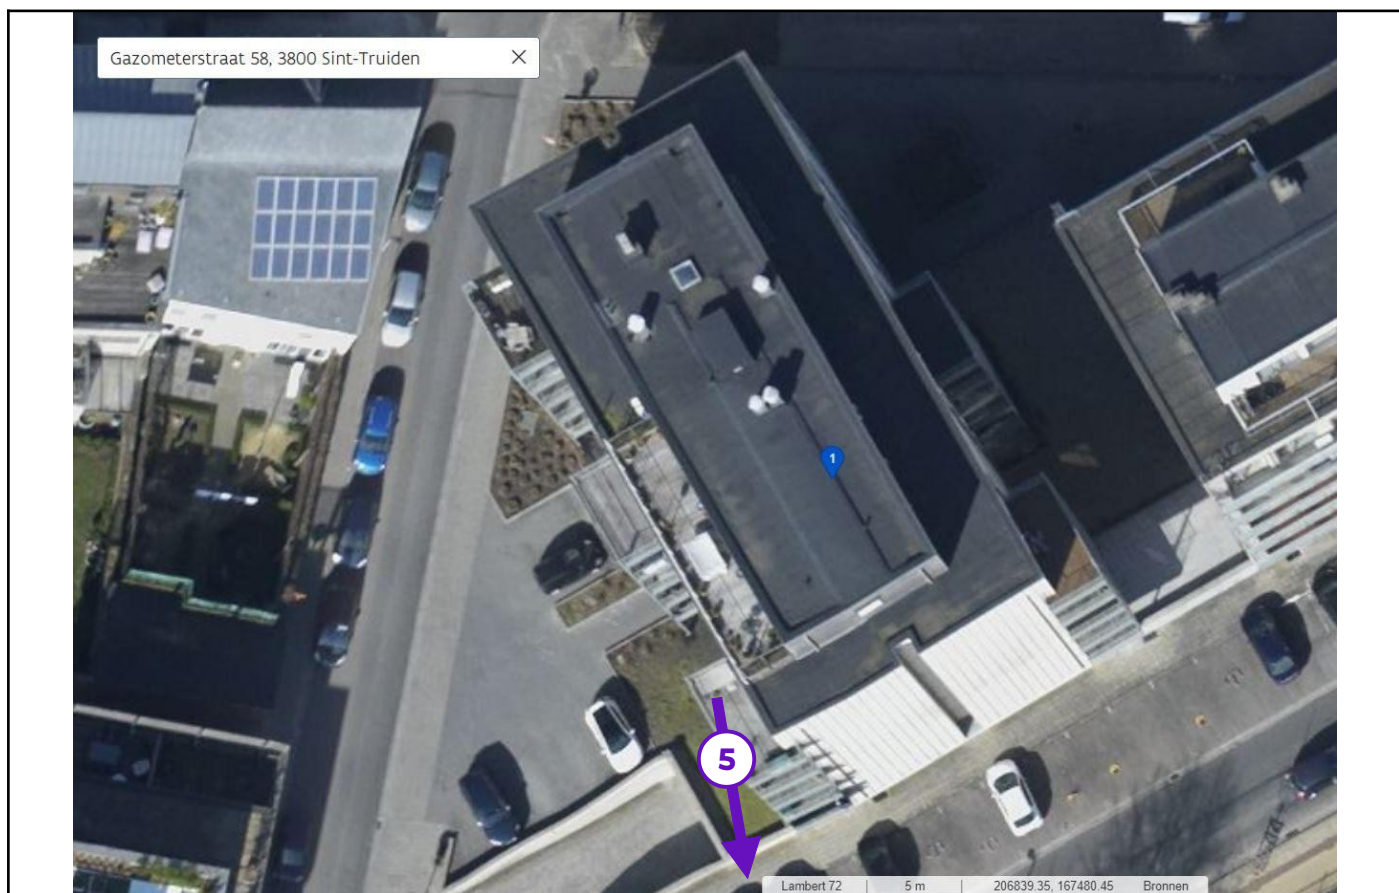
Plan 1.2: Geopunt 2015

Beschrijving	Type	Actie
5. Parkeerplaats - open lucht	Advies	-

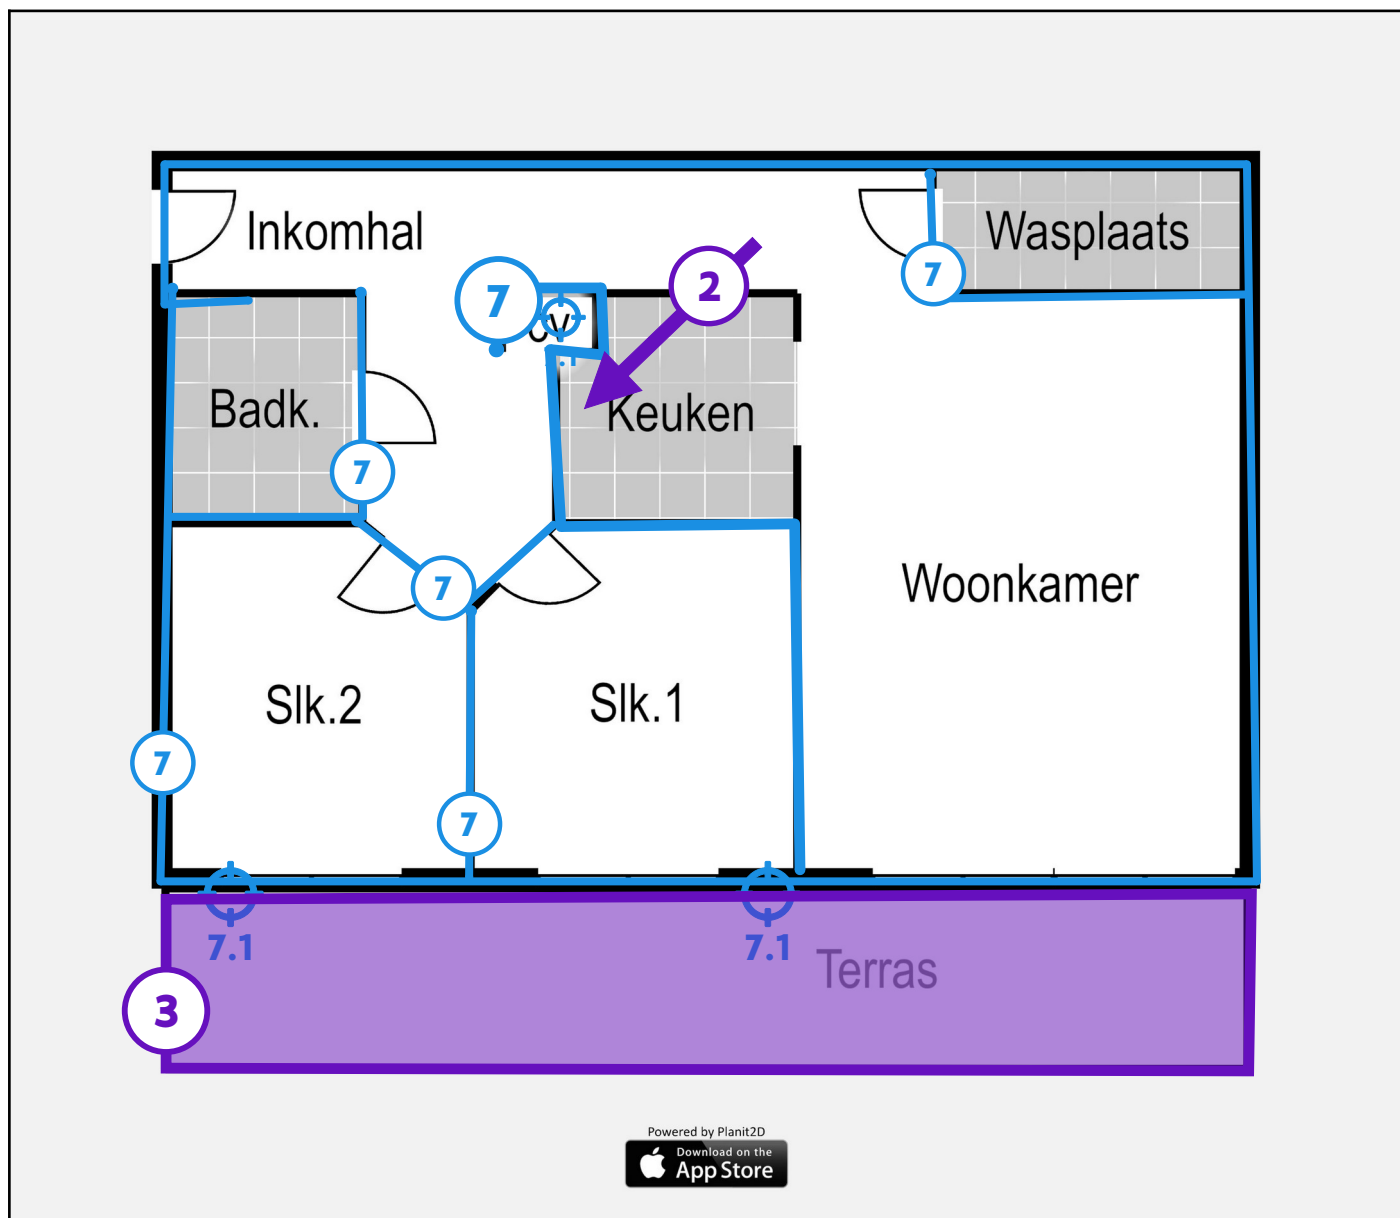
Plan 1.5: Gelijkvloers app 005

Beschrijving	Type	Actie
2. Wasbak keuken	Advies	-
3. Terras	Advies	-
7. Pleisterwerk wanden	Geen asbest	-
7.1 Code: 1.1	Mengmonster	-

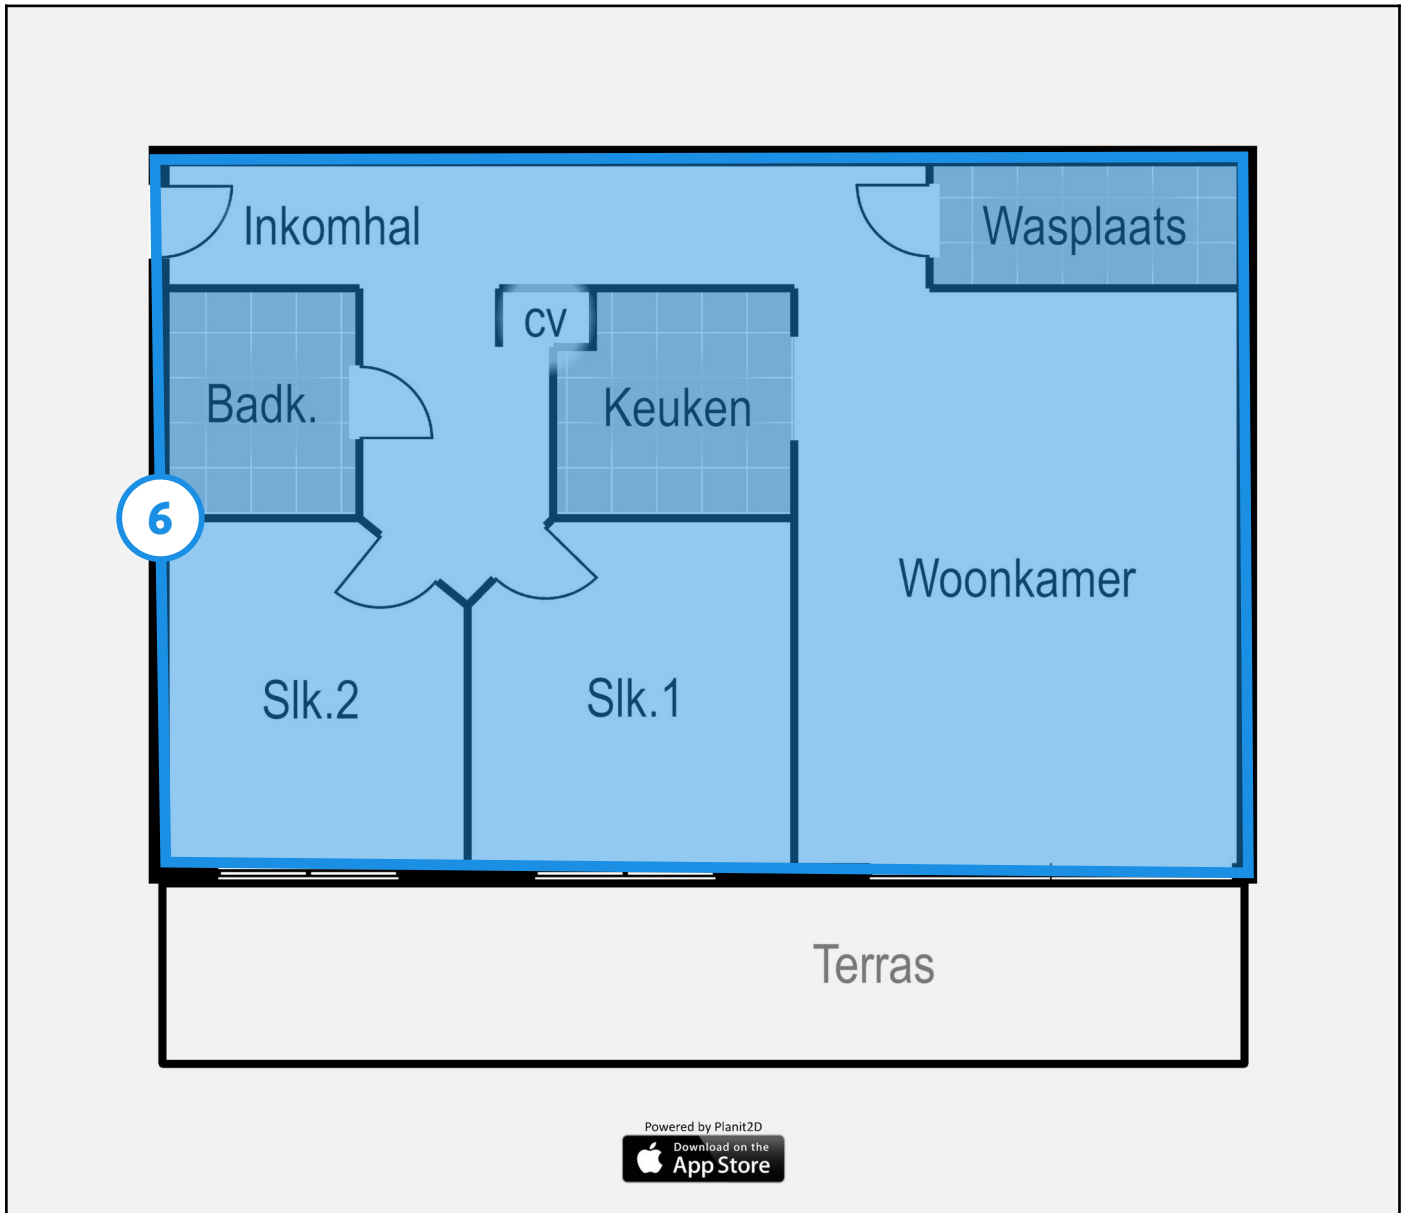
Plan 1.6: Gelijkvloers app 005

Beschrijving	Type	Actie
6. Pleisterwerk plafond	Geen asbest	-

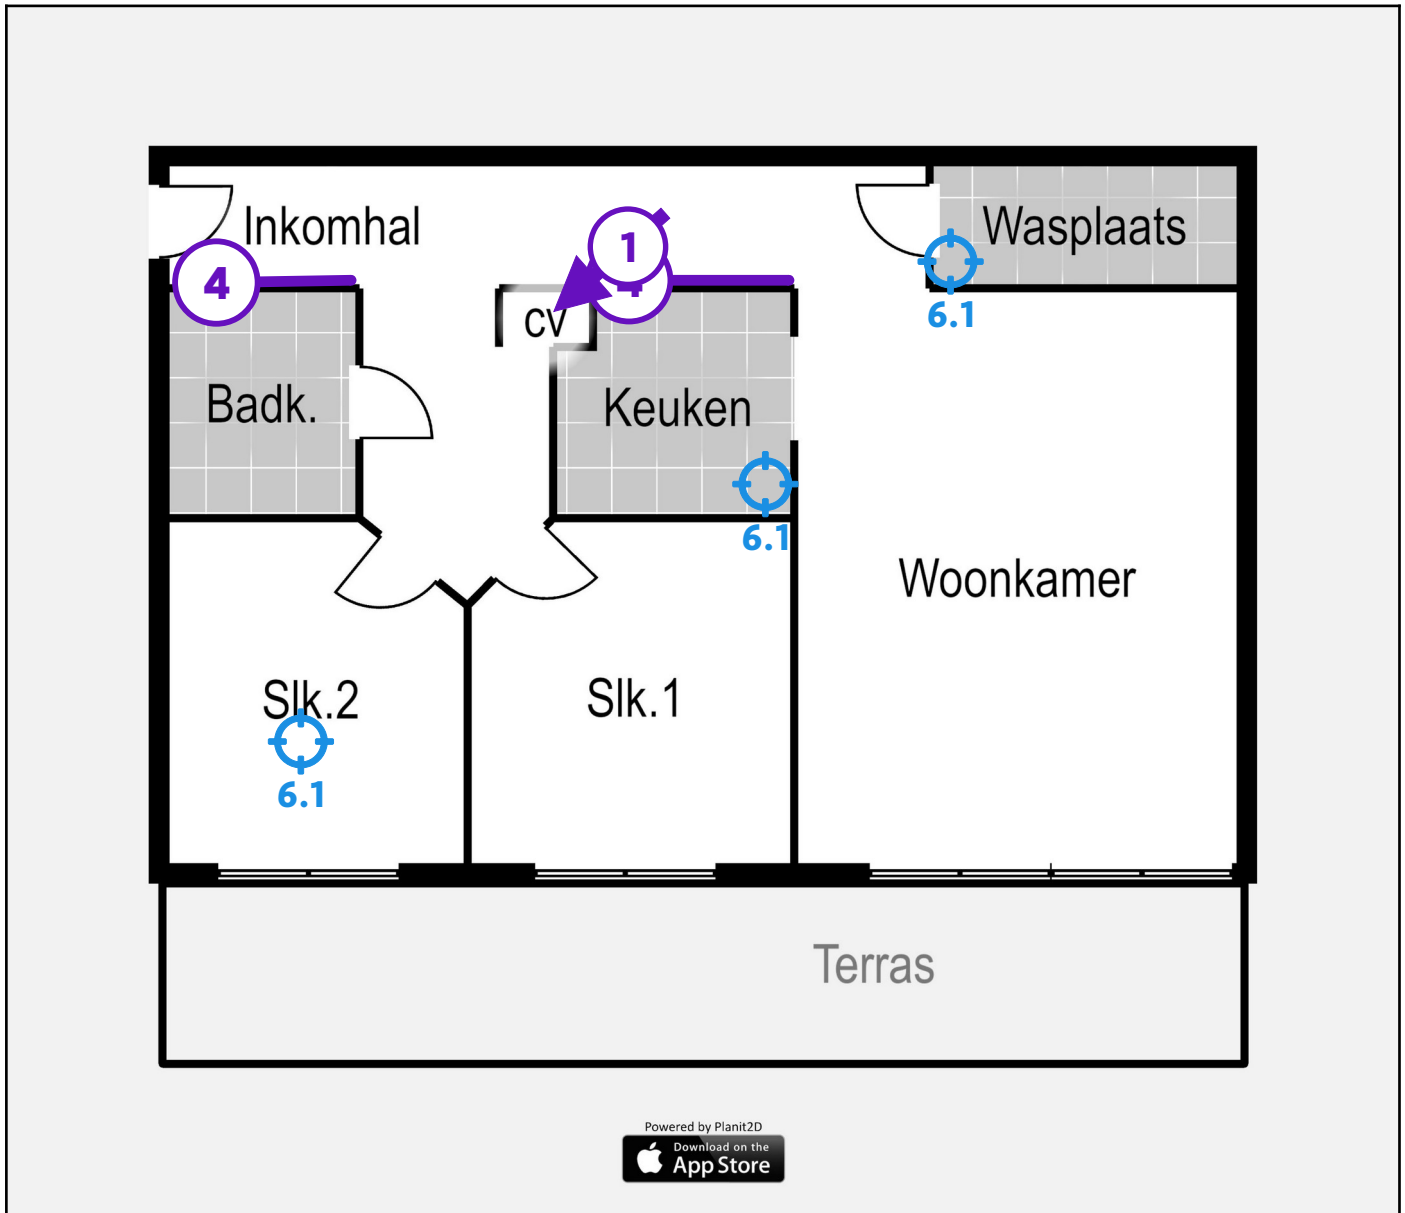
Plan 1.7: Gelijkvloers app 005

Beschrijving	Type	Actie
1. Verwarmingsinstallatie	Advies	-
4. Valse wanden	Advies	-
6. Pleisterwerk plafond	Geen asbest	-
6.1 Code: 1.2	Mengmonster	-
