Asbestinventarisatetest

Luitenant Lippenslaan 52/202, 2140 Antwerpen

Attestnummer : 20250213-000245.000

Uitgegeven op : 13.02.2025

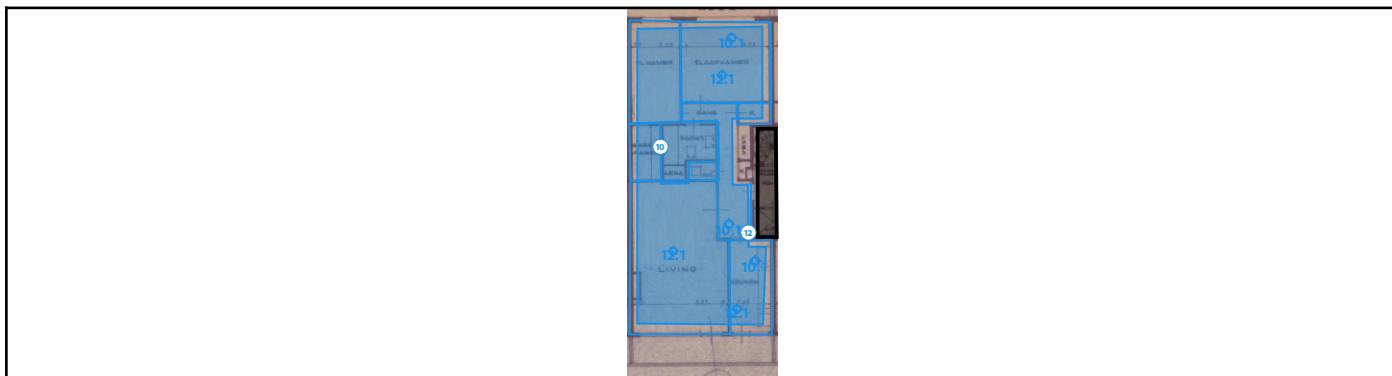
Plan 1.1: +2 pleisterwerk

Beschrijving	Type	Actie
10. Pleisterwerk wanden	Geen asbest	-
10.1 Code: A2	Mengmonster	-
12. Pleisterwerk plafonds	Geen asbest	-
12.1 Code: A1	Mengmonster	-

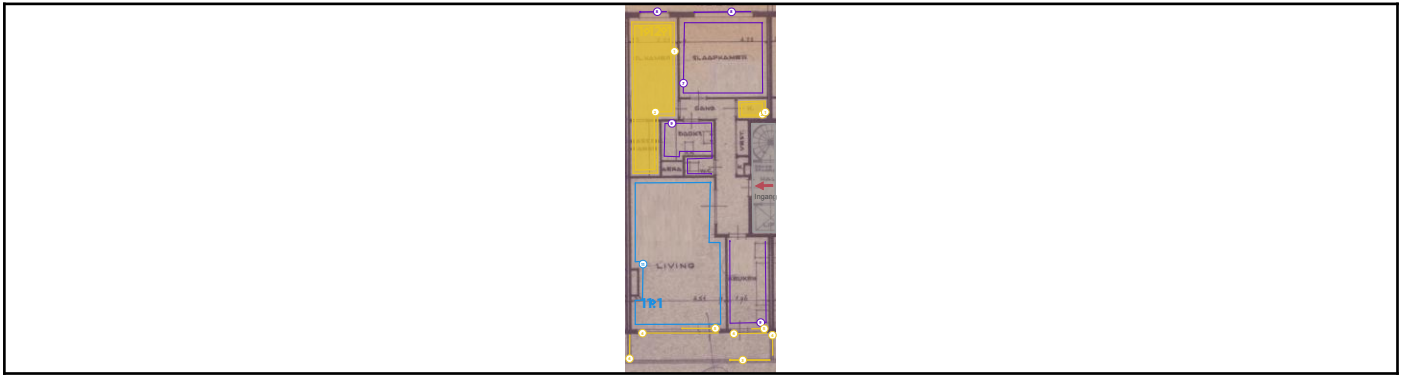
Plan 1.2: +2

Beschrijving	Type	Actie
1. Colovinyl vloeren	Asbestmateriaal	Zorgvuldig beheren
1.1 Code: A4	Puntmonster	-
2. Lijmlaag onder colovinyl	Asbestmateriaal	Zorgvuldig beheren
2.1 Code: A5	Puntmonster	-
3. Glasalpaneel terrasboording	Asbestmateriaal	Zorgvuldig beheren
4. Stopverf ramen voorkant en terras tussenschotten	Asbestmateriaal	Zorgvuldig beheren
5. Glasalplaten ramen	Asbestmateriaal	Zorgvuldig beheren
7. Sierlijsten slpk	Advies	-
8. Mastiek ramen achtergevel	Advies	-
9. Faience tegellijm	Advies	-
11. Sierlijsten living	Geen asbest	-
11.1 Code: A3	Puntmonster	-

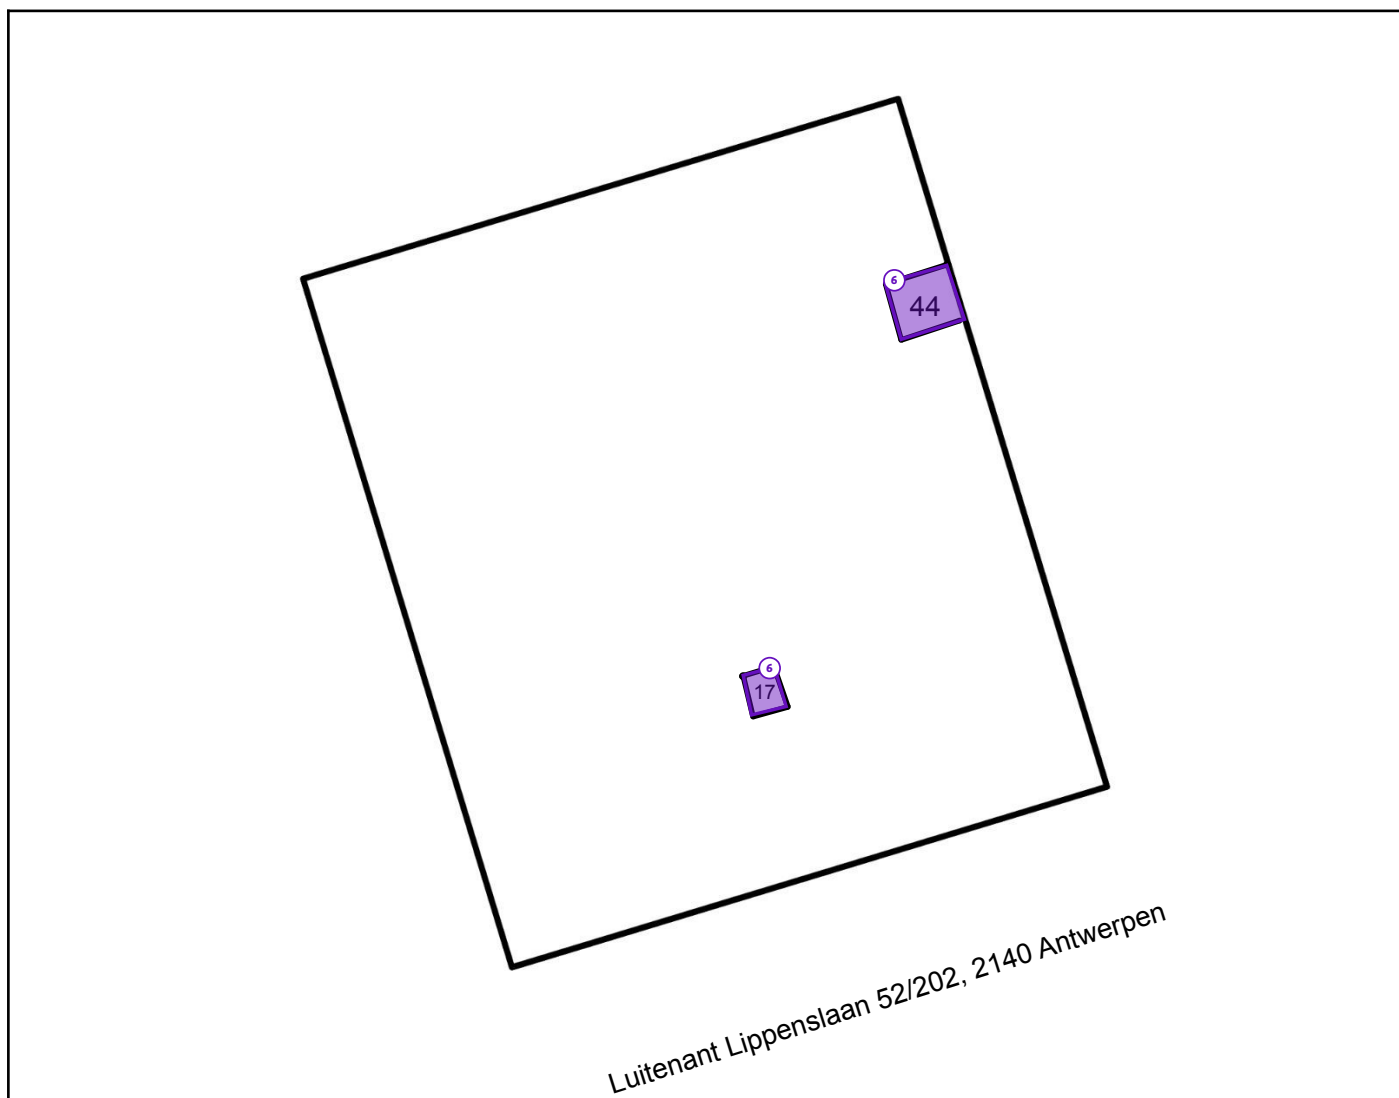
Plan 1.3: -1 verdieping

Beschrijving	Type	Actie
6. Garagebox en berging	Advies	-
