Asbestinventarisatetest

Kruisabeel 21, 9280 Lebbeke

Attestnummer : 20240726-000272.000

Uitgegeven op : 26.07.2024

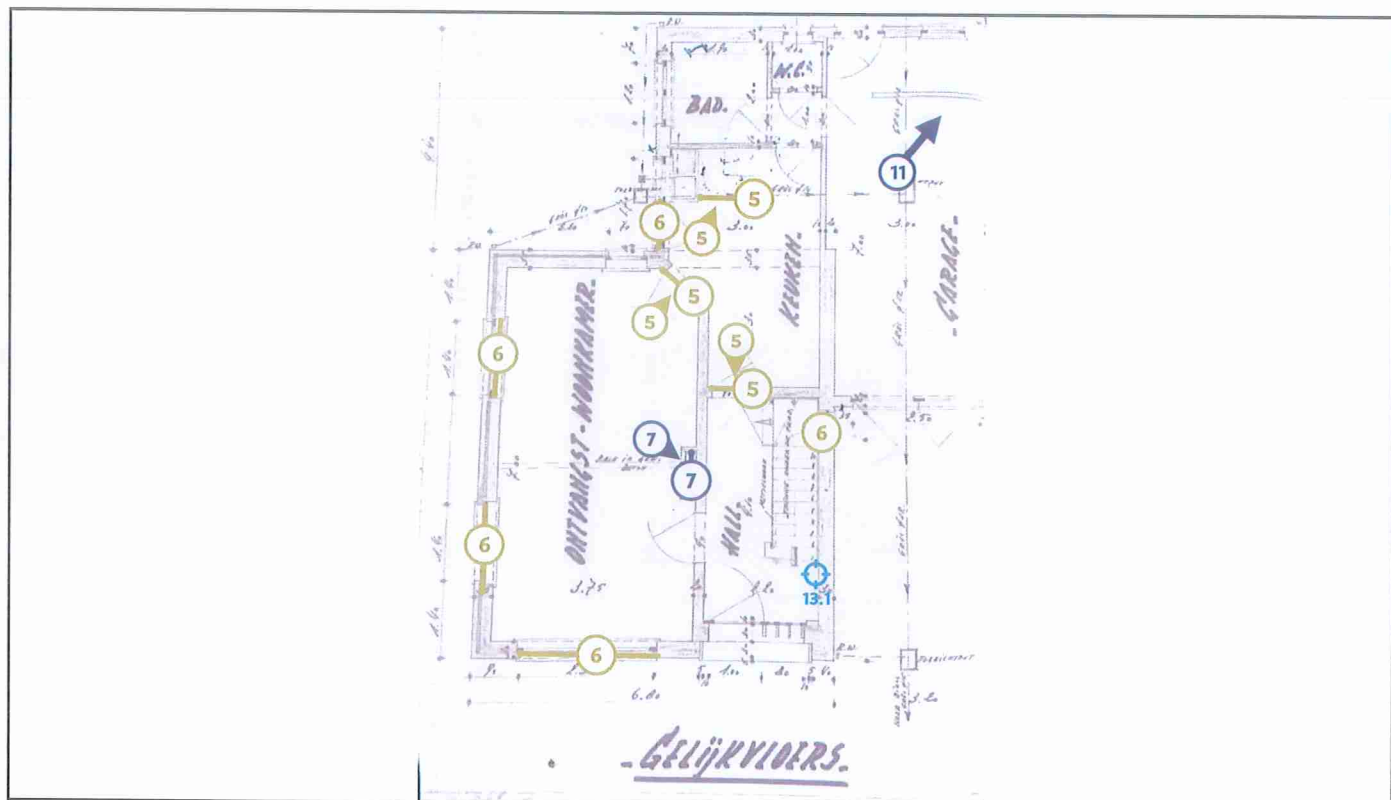
Plan 1.3: Verdiep 0

Beschrijving	Type	Actie
5. deurdorpel in massal	Asbestmateriaal	Zorgvuldig beheren
6. Venstertablet	Asbestmateriaal	Zorgvuldig beheren
7. Tegellijm zwarte muurtegels kachel	Advies	-
11. verwarmingsketel stookolieketel 1979	Advies	-
13. Pleisterwerk muren	Geen asbest	-
13.1 Code: KB 1.1 pleister	Mengmonster	-

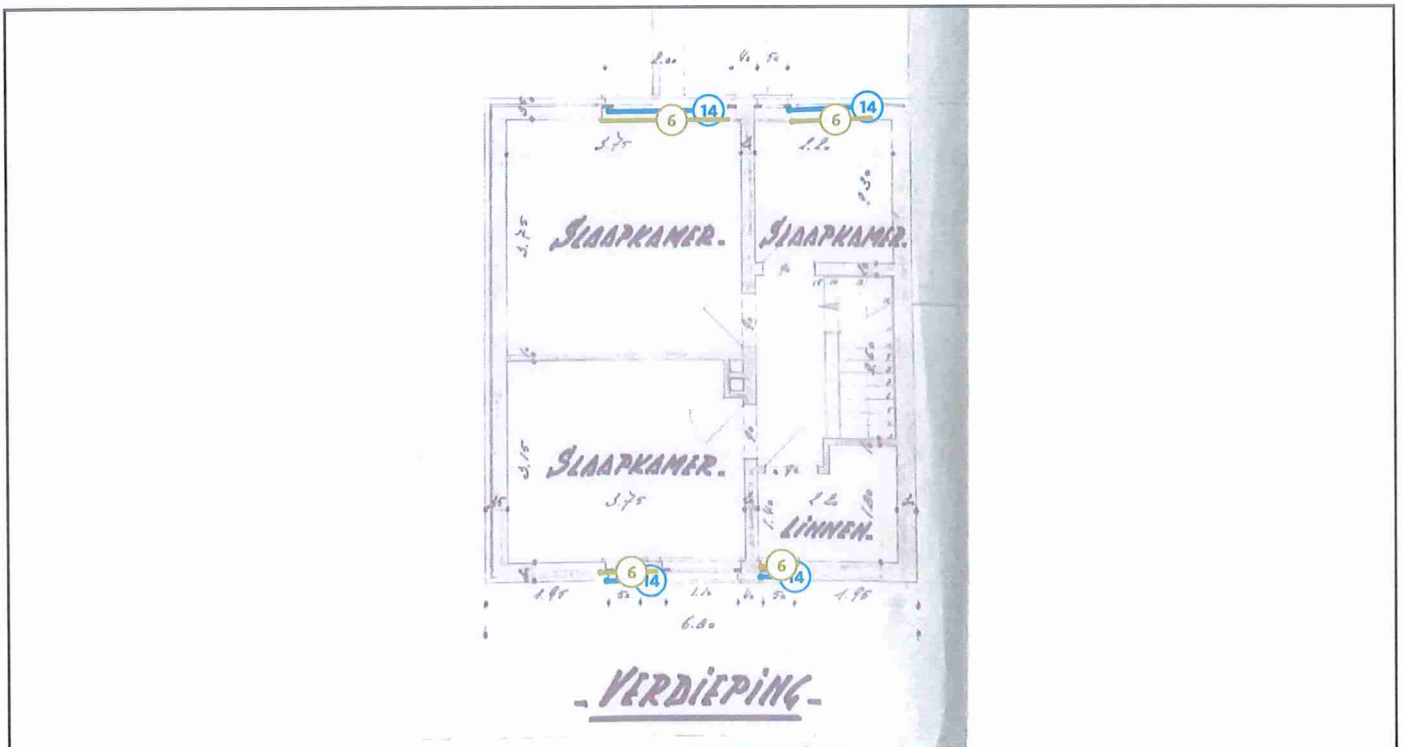
Plan 1.4: Verdiep 1

Beschrijving	Type	Actie
6. Venstertablet	Asbestmateriaal	Zorgvuldig beheren
14. Mastiek tss gevel en raamkader	Geen asbest	-

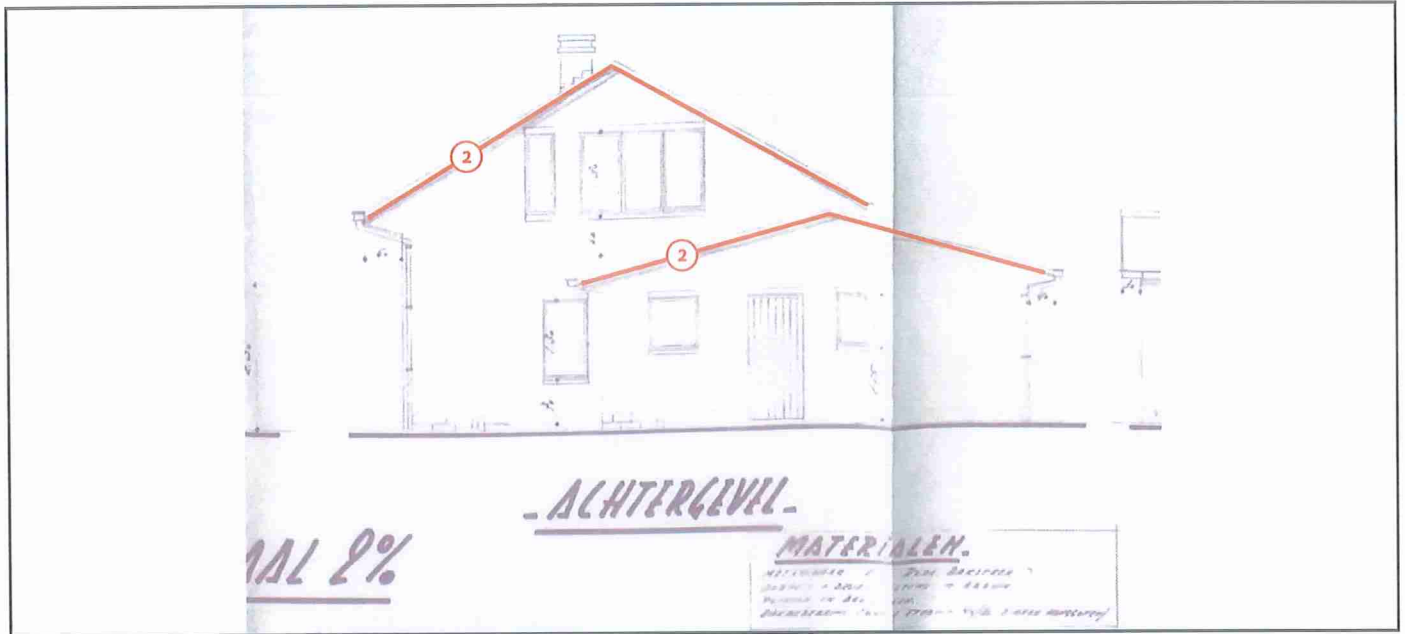
Plan 1.8: Doorsnede

Beschrijving	Type	Actie
2. leien op hoofdak	Asbestmateriaal	Verwijderen

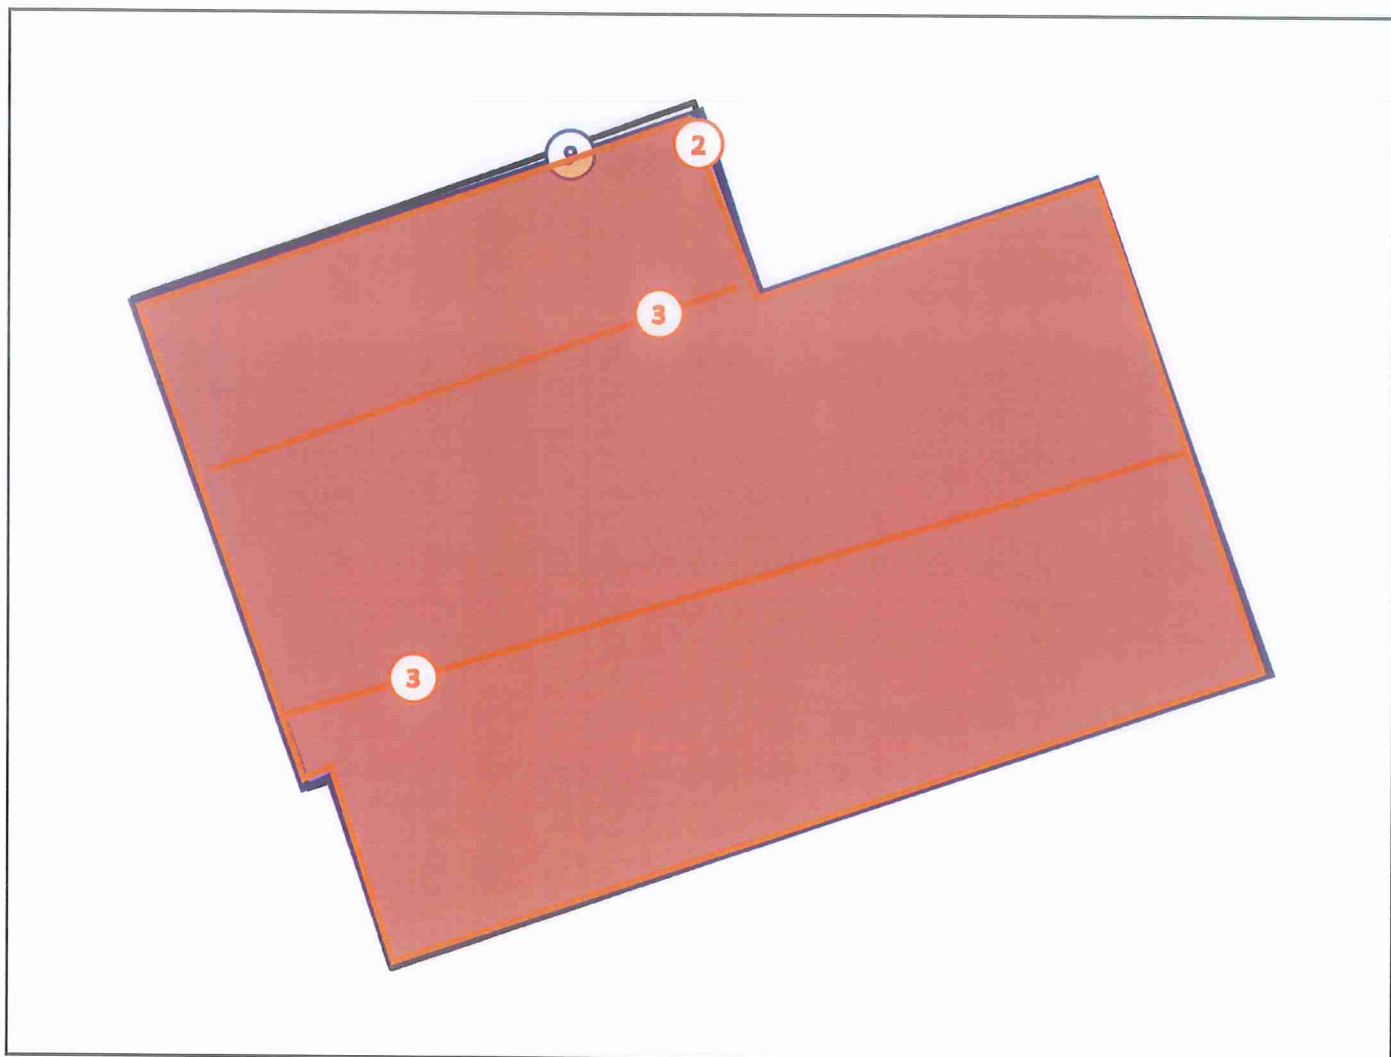
Plan 1.9: Dak/buitenschil

Beschrijving	Type	Actie
2. leien op hoofddak	Asbestmateriaal	Verwijderen
3. nokken op hoofddak	Asbestmateriaal	Verwijderen
9. onderdak hoofddak	Advies	-

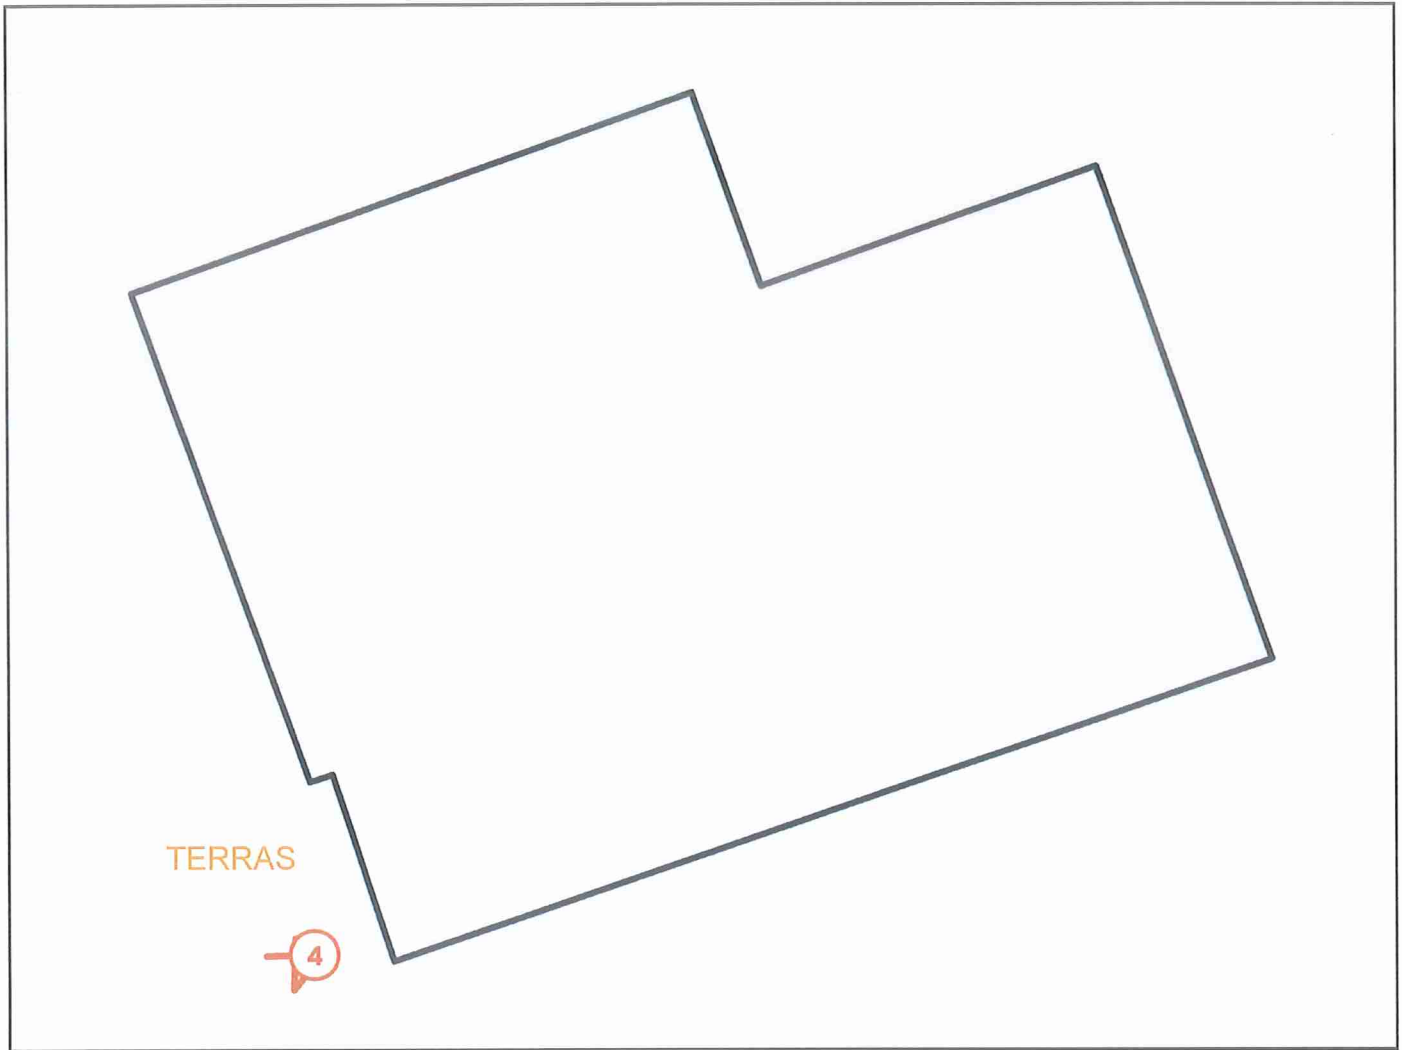
Plan 1.10: Buiten de constructie

Beschrijving	Type	Actie
4. Verloren bekisting (zuil)	Asbestmateriaal	Verwijderen

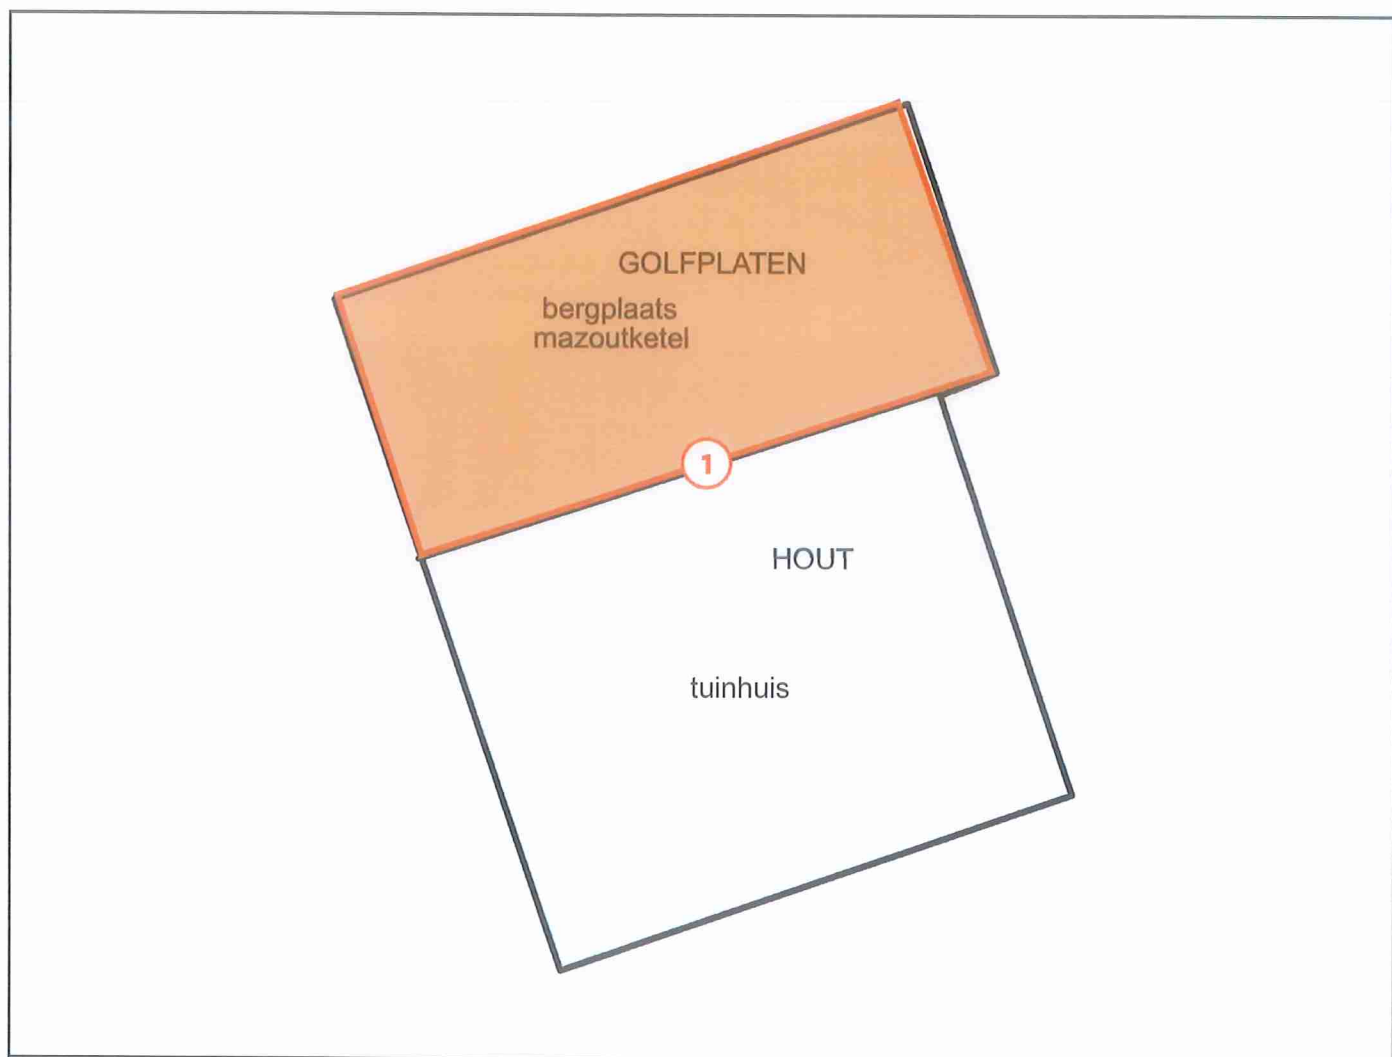
Plan 2.2: Dak/buitenschil

Beschrijving	Type	Actie
1. Golfplaten op kleine stalling	Asbestmateriaal	Verwijderen
