Asbestinventarisatetest

Hortweidenweg 84, 3520 Zonhoven

Attestnummer : 20241108-000202.000

Uitgegeven op : 08.11.2024

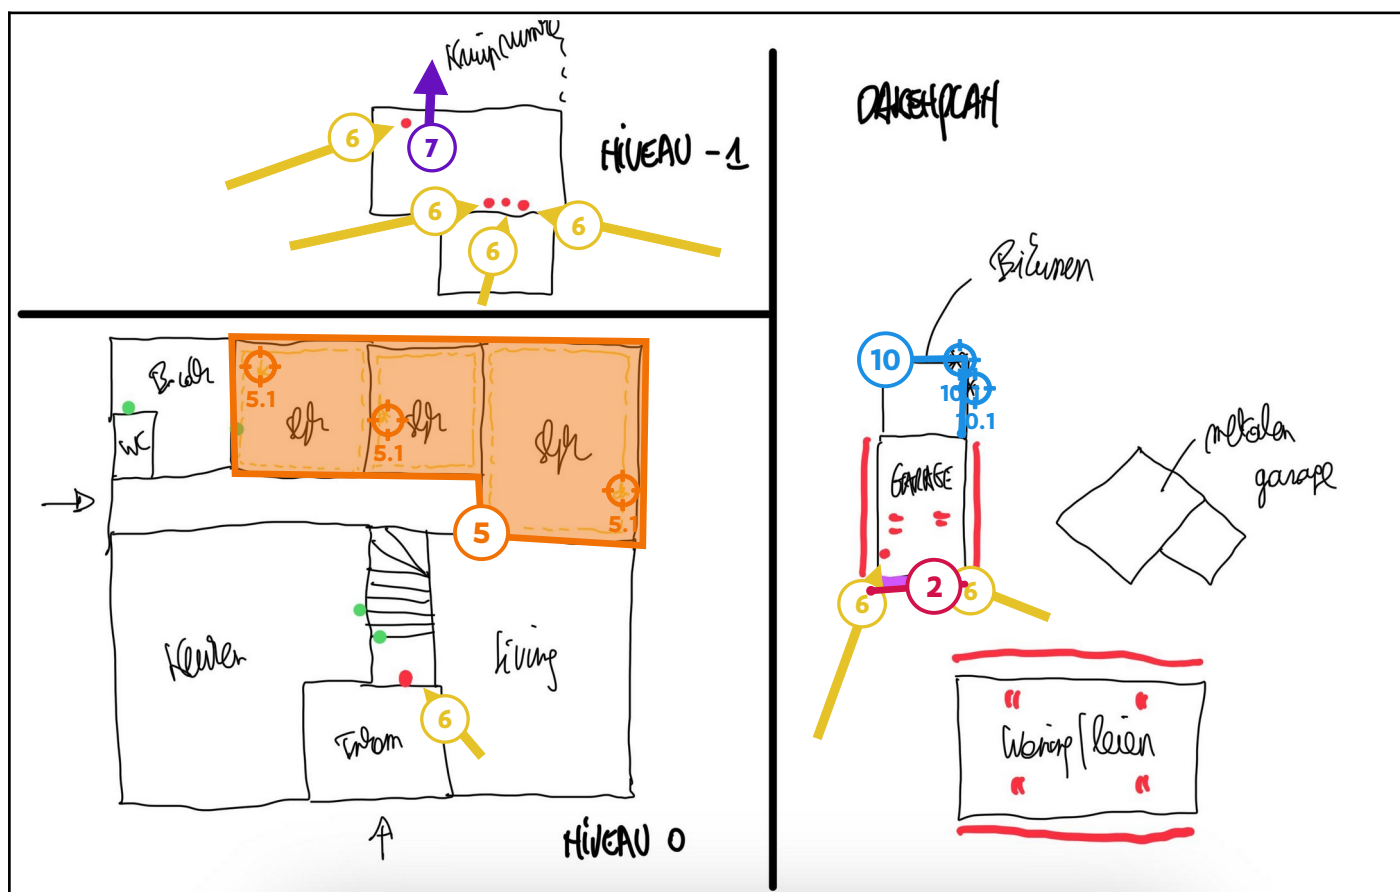
Plan 1.2: Schets

Beschrijving	Type	Actie
2. Platen uit asbestcement	Asbestmateriaal	Dringend verwijderen
5. Vinylvloeren	Asbestmateriaal	Verwijderen
5.1 Code: 2 PS Vinylvloeren	Puntmonster	-
6. Bakeliet	Asbestmateriaal	Zorgvuldig beheren
7. Kruipkelder (beperking onderzoek/buiten inspectiegebied)	Beperking	-
10. Bitumen / Roofing / Teer	Geen asbest	-
10.1 Code: 3 PS Bitumen	Puntmonster	-

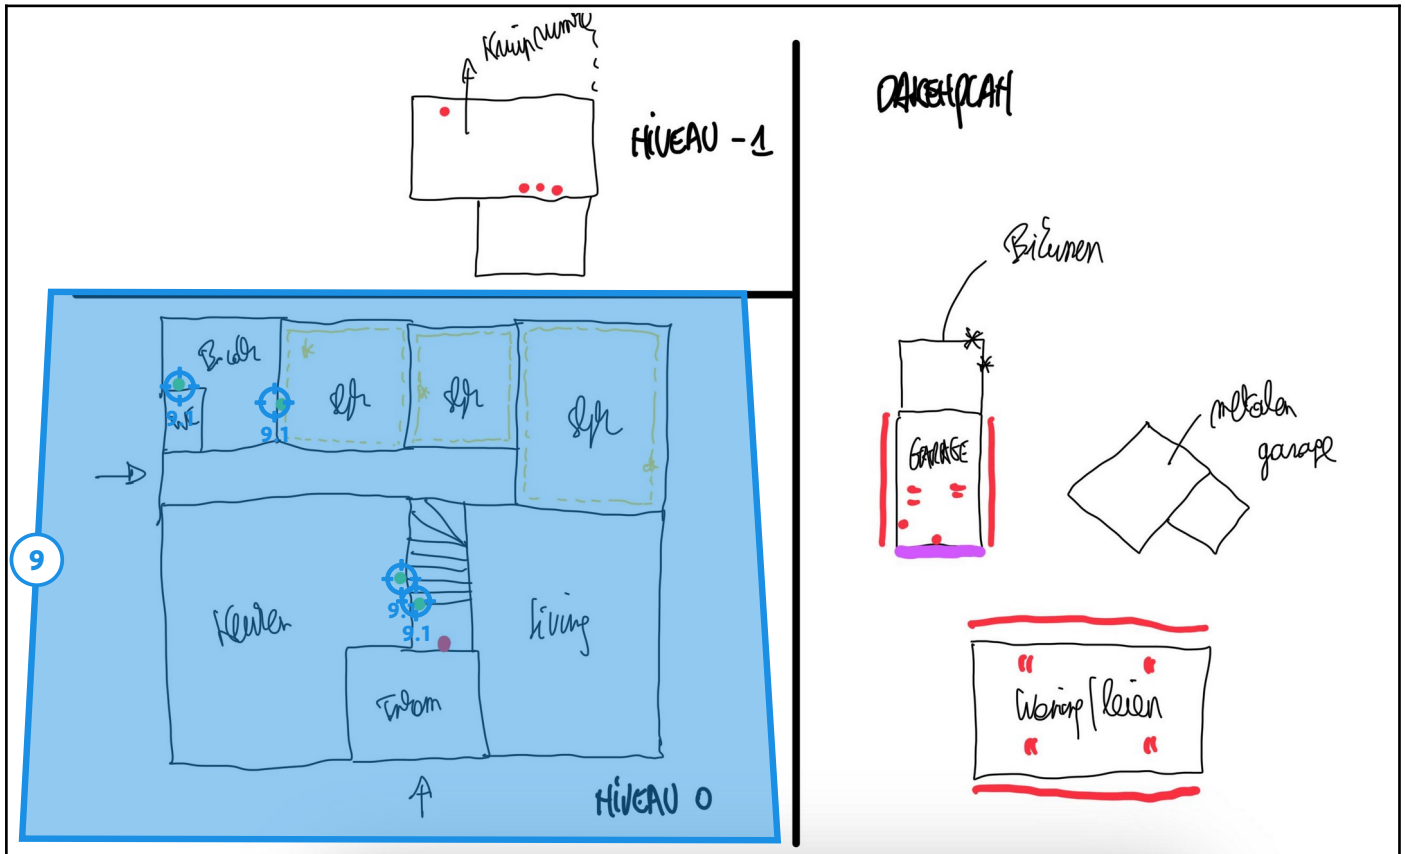
Plan 1.3: Aanduiding zones met zichtbaar wandpleister

Beschrijving	Type	Actie
9. Zichtbaar wandpleister	Geen asbest	-
9.1 Code: 1 MS Wandpleister	Mengmonster	-

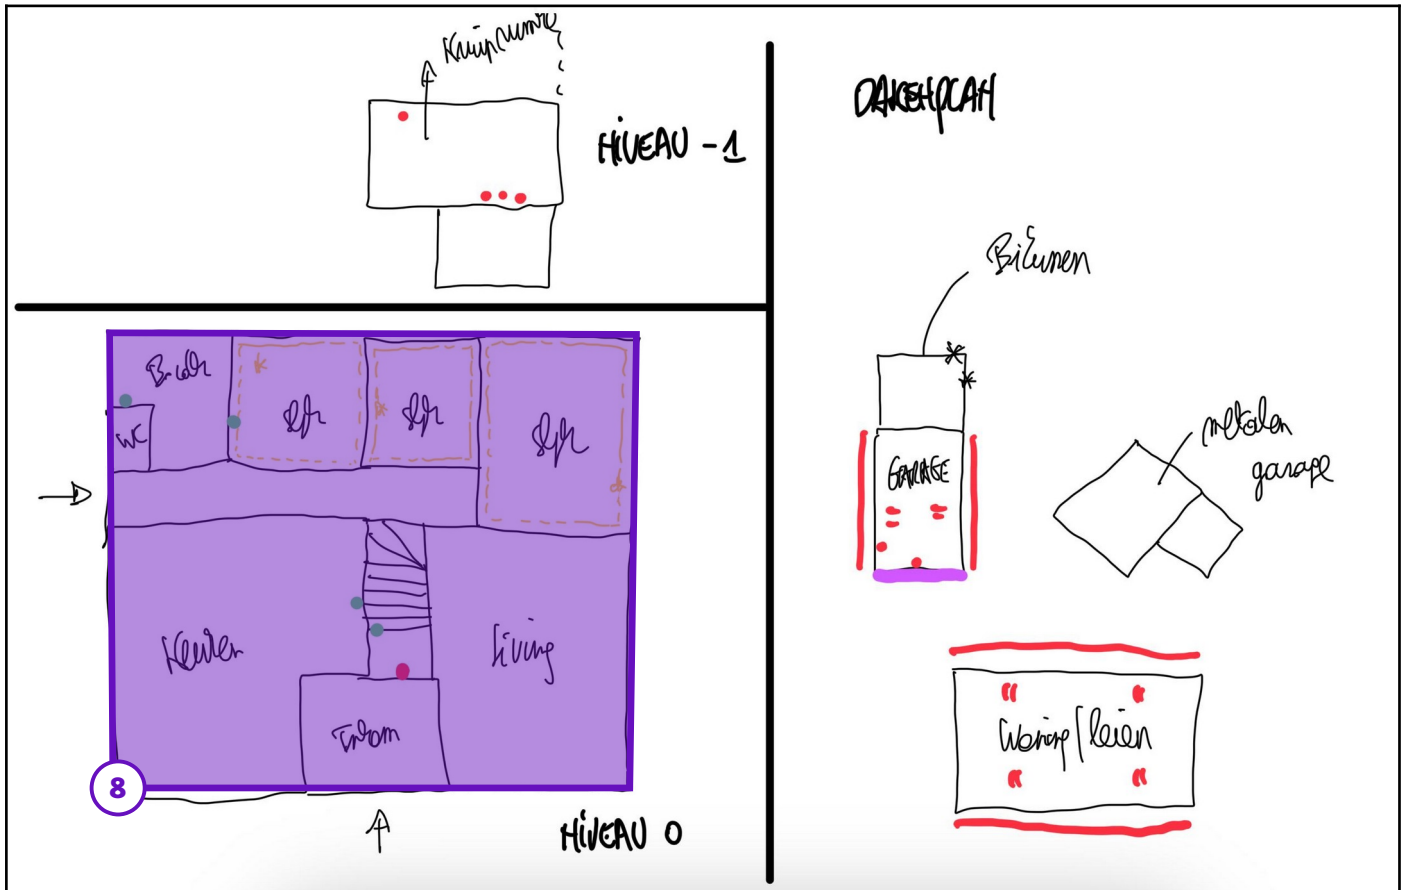
Plan 1.4: Zone met valse plafonds

Beschrijving	Type	Actie
8. Zone met valse plafonds	Advies	-

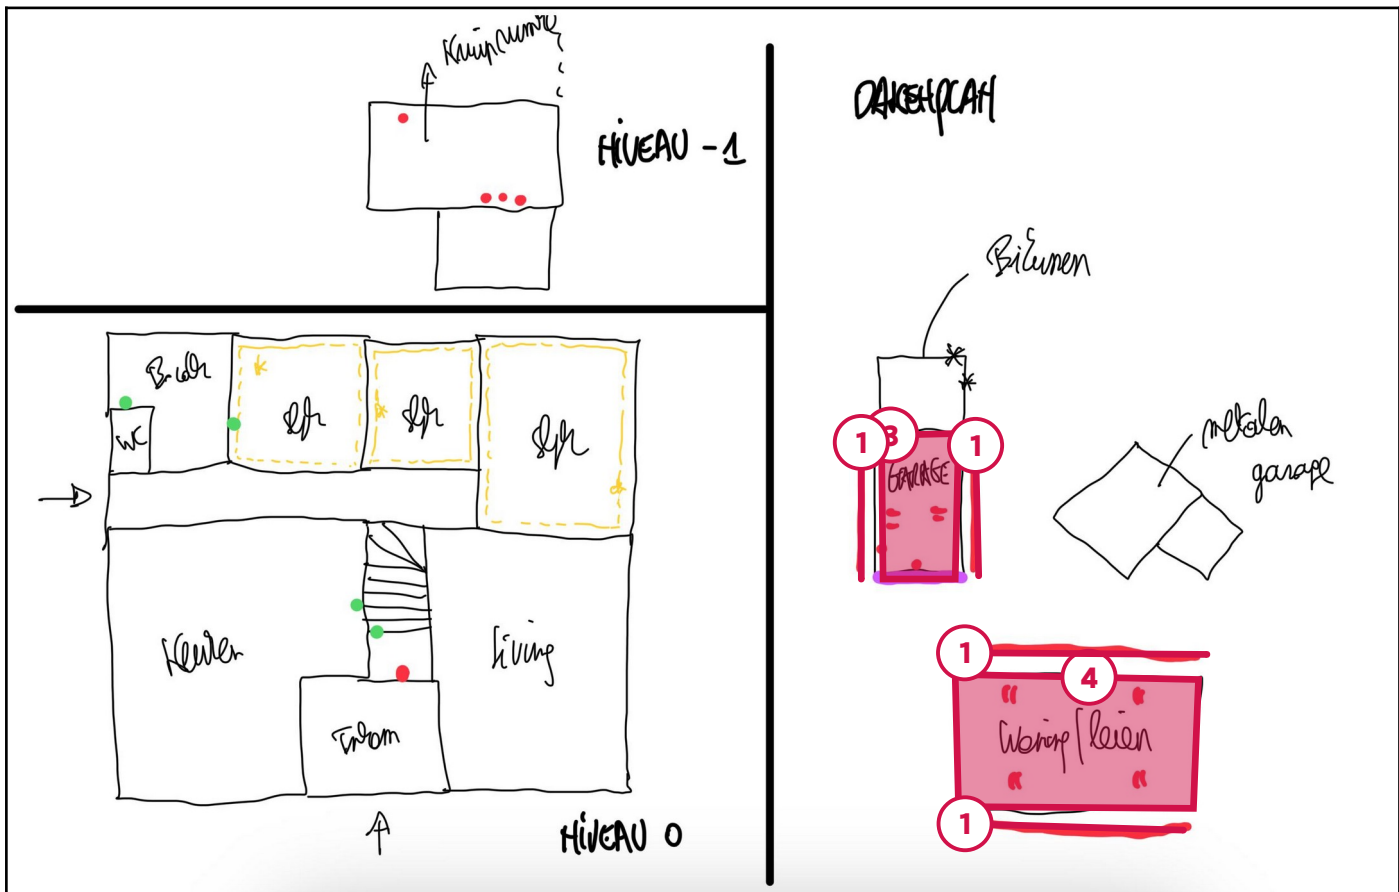
Plan 1.5: Dakenplan

Beschrijving	Type	Actie
1. Asbesthoudend slib/sediment van leien, golfplaten	Asbestmateriaal	Dringend verwijderen
3. Golfplaten Dak	Asbestmateriaal	Dringend verwijderen
4. Leien Dak	Asbestmateriaal	Dringend verwijderen
