Asbestinventarisatetest

Oct de Kerchove d'Exaerdestraat 128, 1501 Halle

Attestnummer : 20250203-000259.000

Uitgegeven op : 03.02.2025

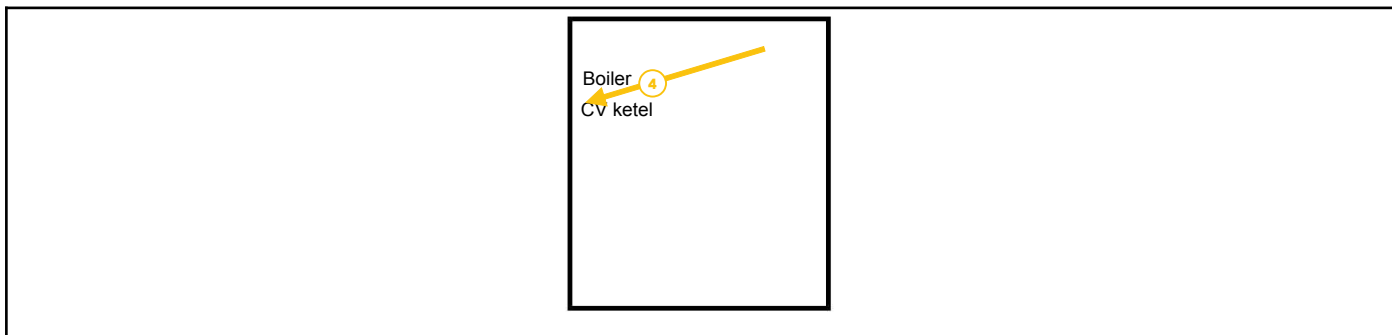
Plan 1.3: plan kelder

| Beschrijving | Type | Actie |
|---|---|---|
| 4. gasketel | Uitsluiting | - |

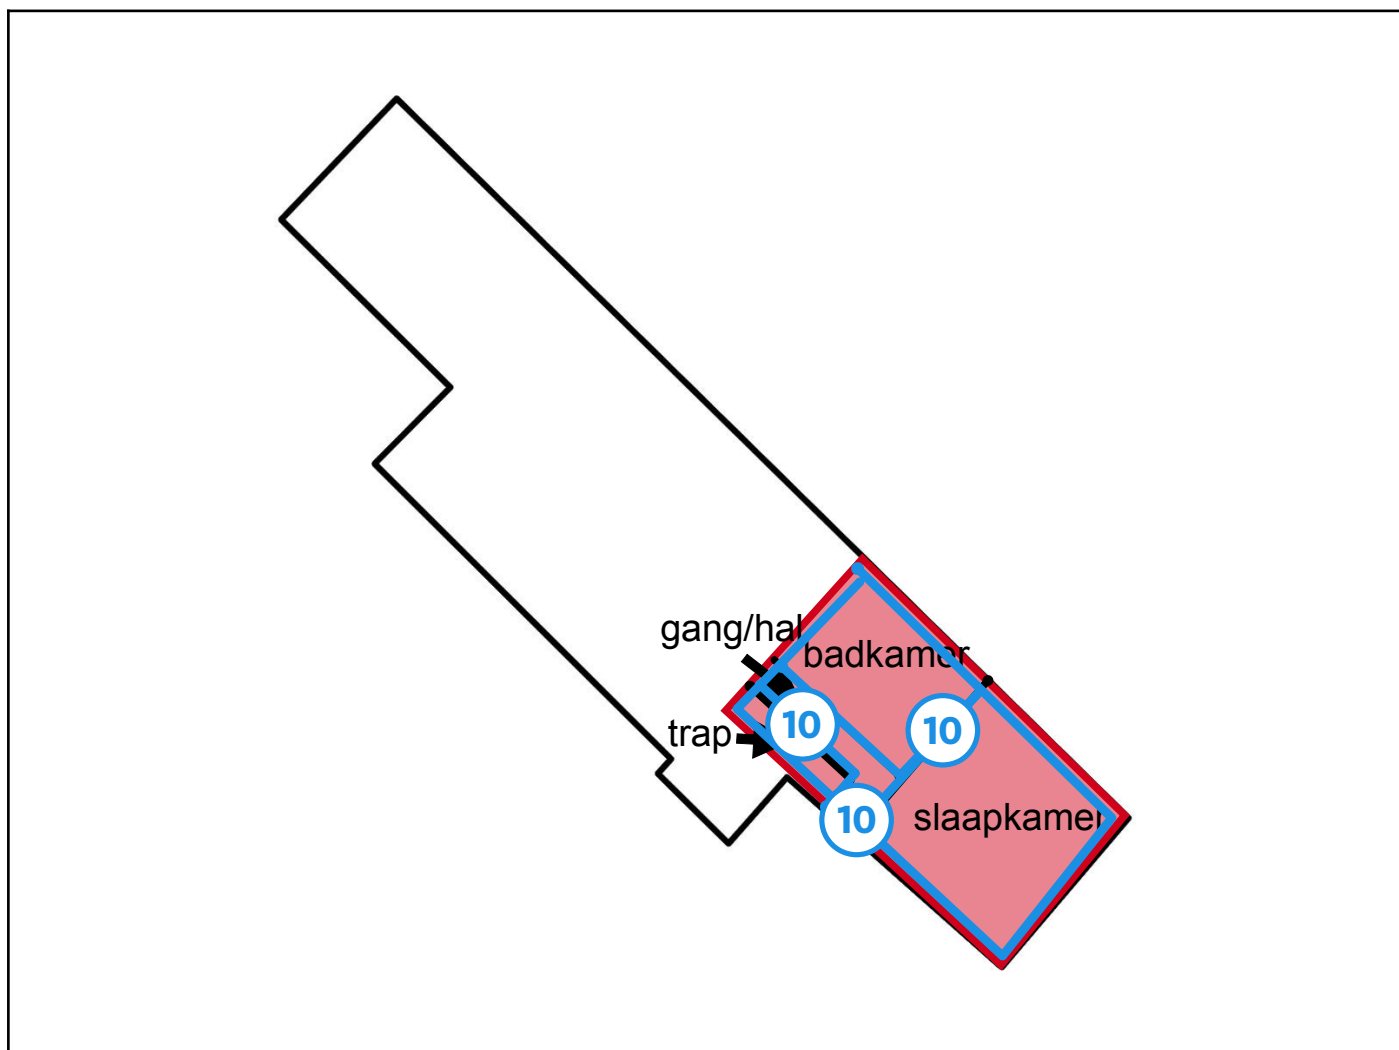
Plan 1.5: Hoofdgebouw plan eerste vedieping

| Beschrijving | Type | Actie |
|---|---|---|
| 10. pleisterwerk binnenwanden | Geen asbest | - |
