Asbestinventarisatetest

Kerkskenhoek 20, 9450 Haaltert

Attestnummer : 20250225-000099.000

Niet-asbestveilig

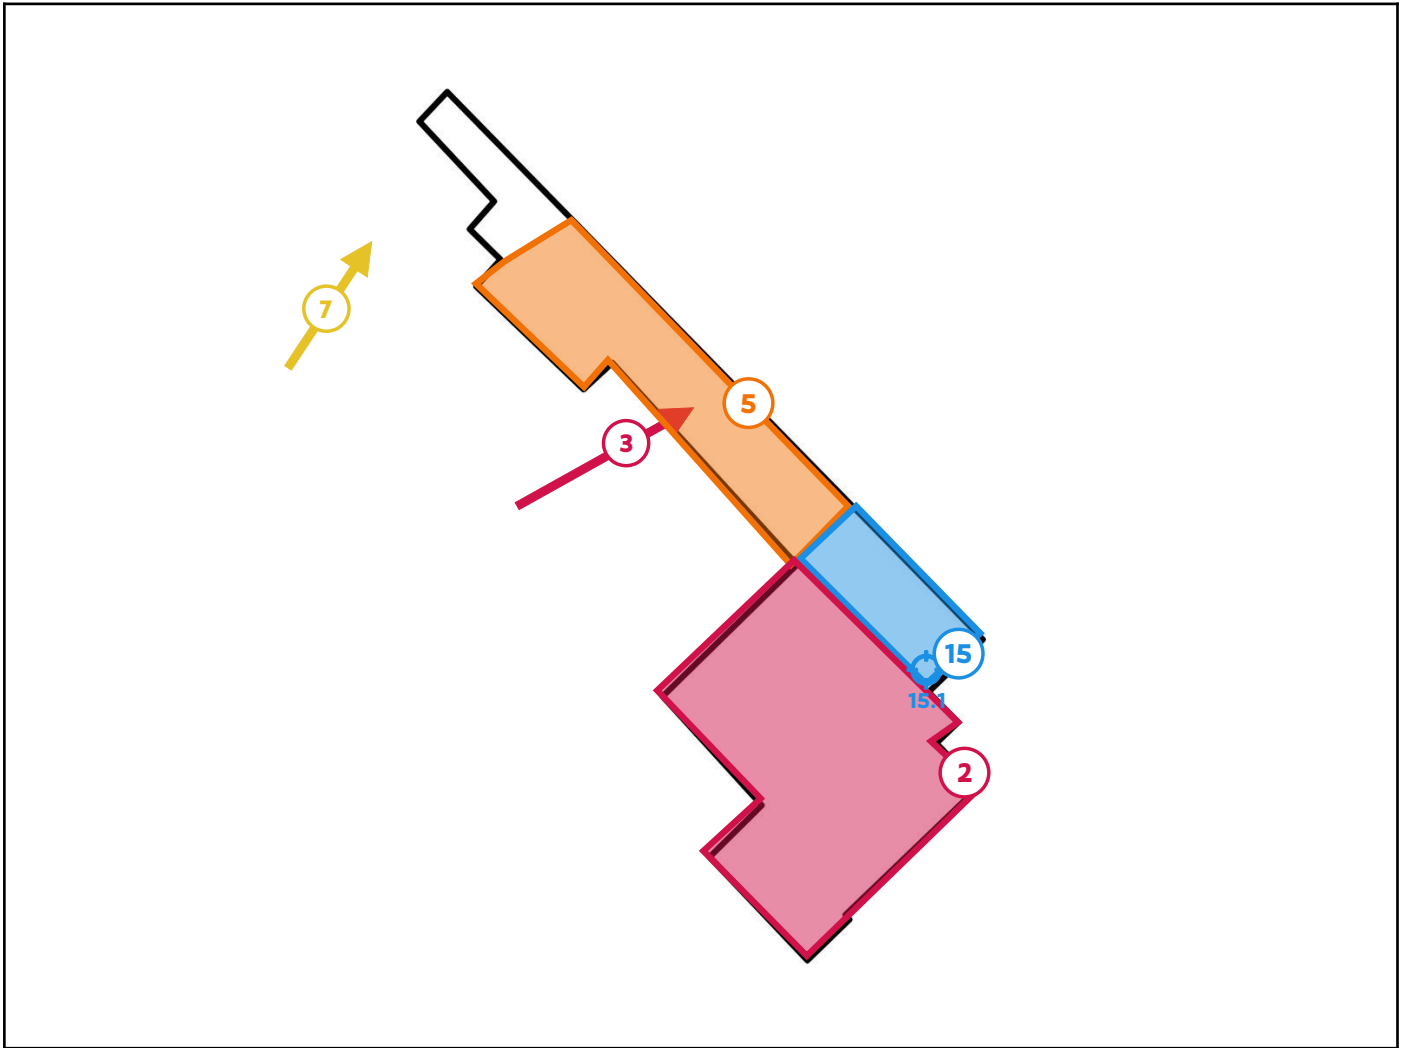
Plan 1.1: Bijbouw + Zolder

Beschrijving	Type	Actie
2. Menuiserie onderdak	Asbestmateriaal	Dringend verwijderen
3. Dak Raam	Asbestmateriaal	Dringend maatregelen nemen
5. Golfplaat	Asbestmateriaal	Verwijderen
7. Bekistingsbuis	Asbestmateriaal	Zorgvuldig beheren
15. Roofing plat dak	Geen asbest	-
15.1 Code: KU25008-7	Puntmonster	-

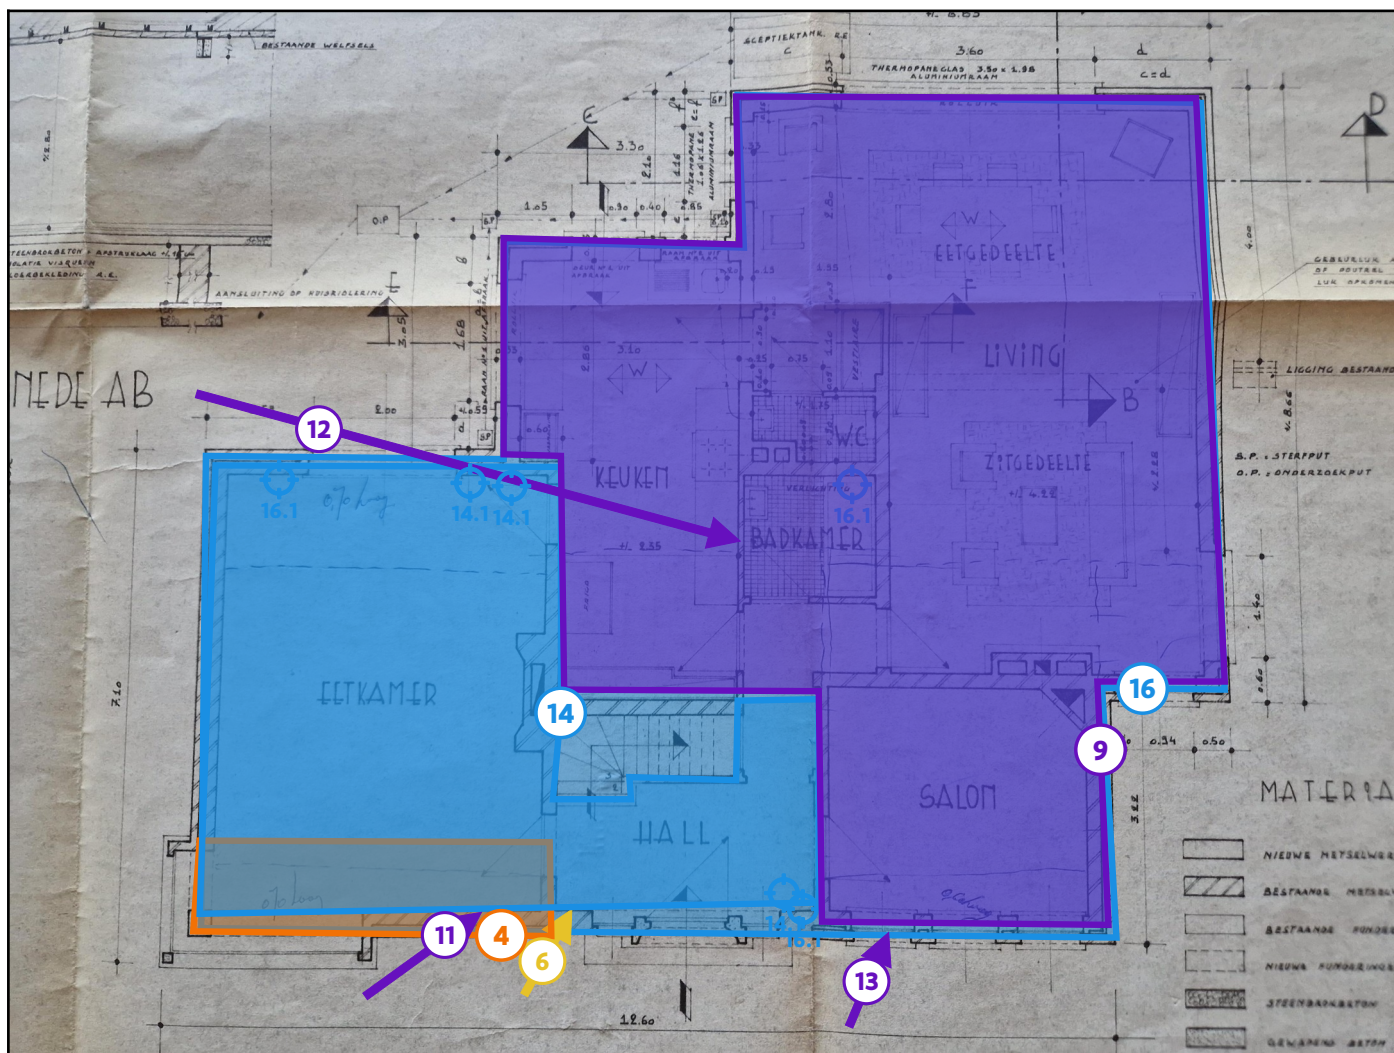
Plan 1.2: Gelijkvloers

Beschrijving	Type	Actie
4. Dak uit Asbestverdachte leien	Asbestmateriaal	Verwijderen
6. Bakeliet tellerkast	Asbestmateriaal	Zorgvuldig beheren
9. Plafonds uit niet asbestverdacht materiaal	Advies	-
11. Auditief onderzoek	Advies	-
12. Tegellijm	Advies	-
13. Dichtingslagen Schrijnwerk	Advies	-
14. Pleisterwerk Plafond	Geen asbest	-

14.1 Code: Ku25008-8	Mengmonster	-
16. Pleisterwerk Muur	Geen asbest	-
16.1 Code: KU25008-1	Mengmonster	-

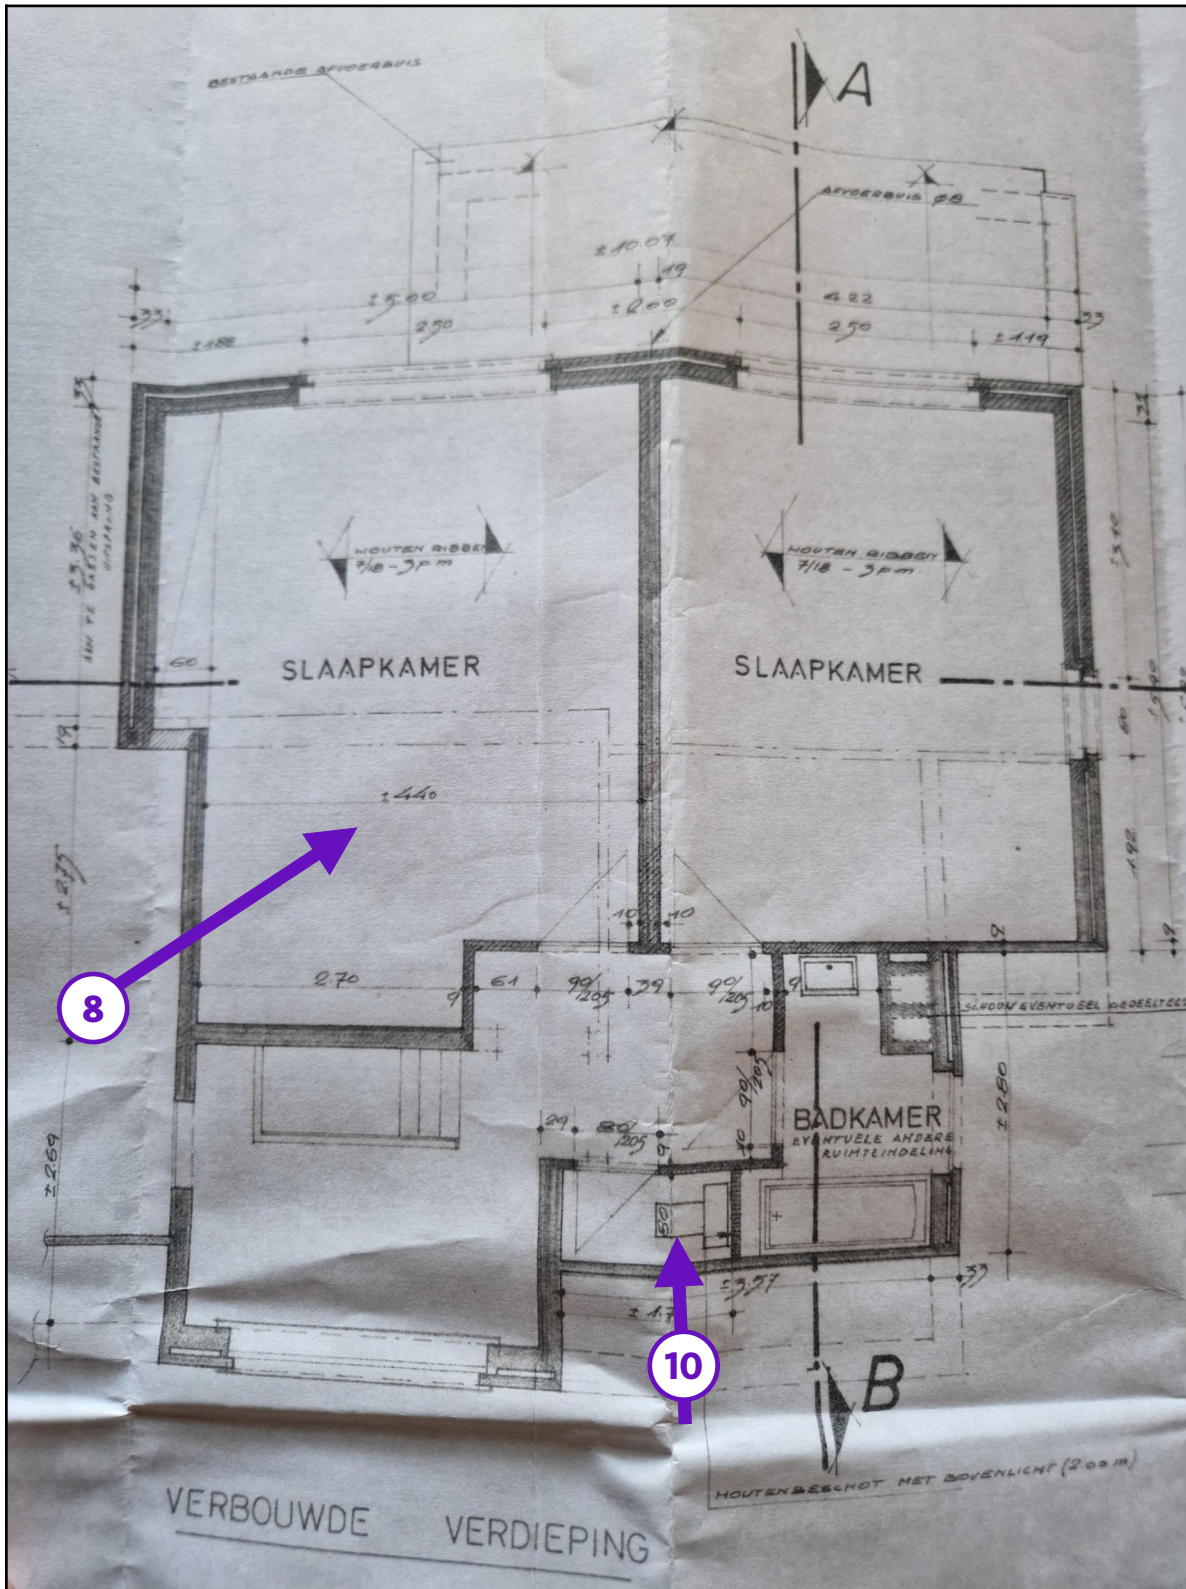
Plan 1.3: 1e verdiep

8. Schoorsteen rookgaskanaal	Beperking	-
10. CV ketel	Advies	-

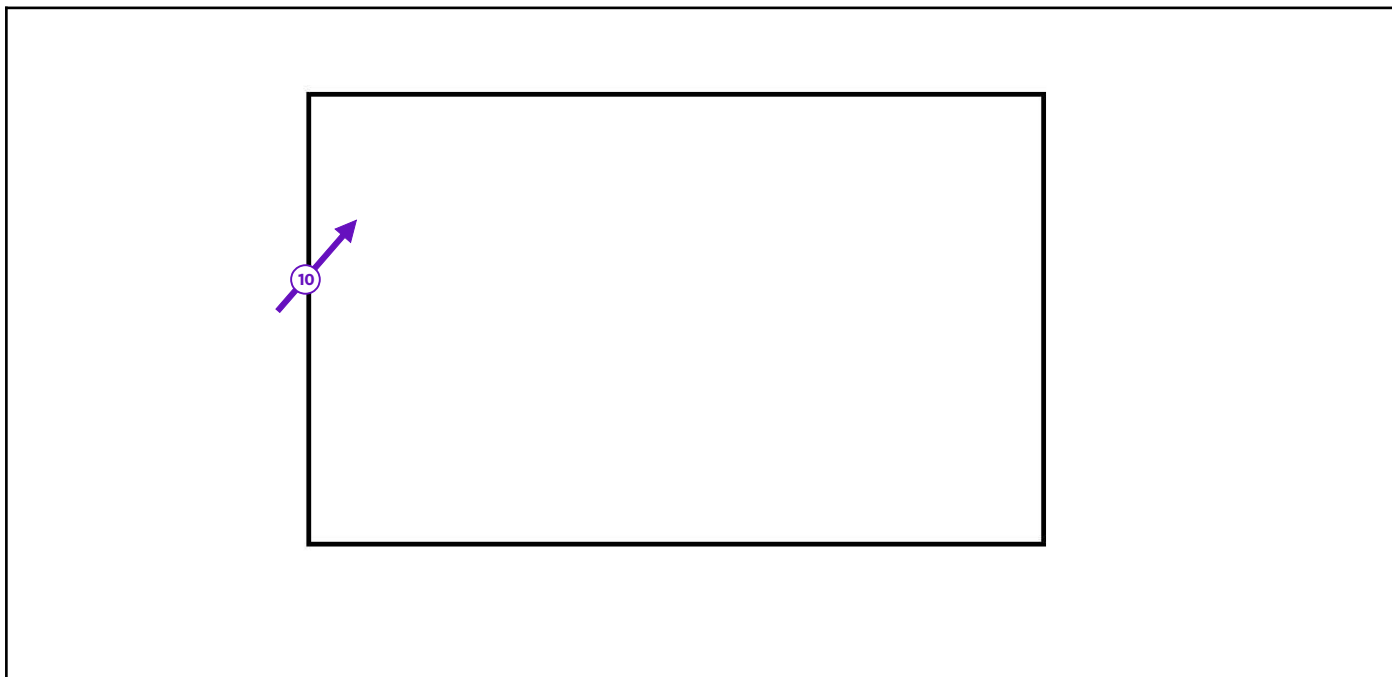
Plan 1.4: Kelder

Beschrijving	Type	Actie
10. CV ketel	Advies	-

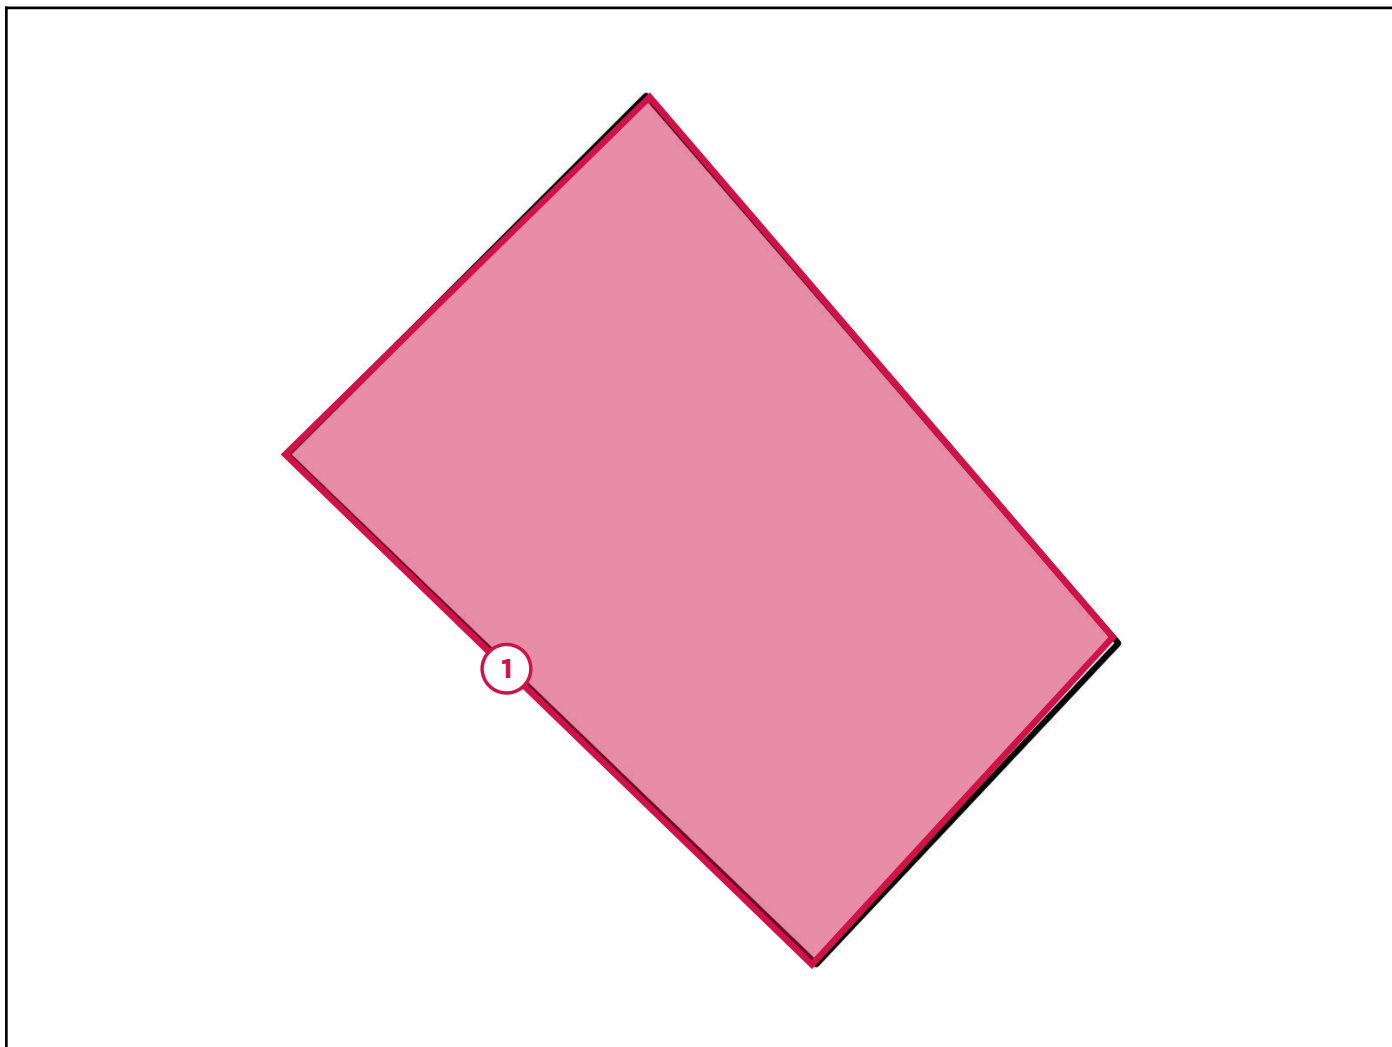
Plan 2.1: Tuinhuis

Beschrijving	Type	Actie
1. Golfplaat	Asbestmateriaal	Dringend verwijderen
