# Asbestinventarisat attest

Vandenpeereboomstraat 274, 1500 Halle

Attestnummer : 20250302-000184.000

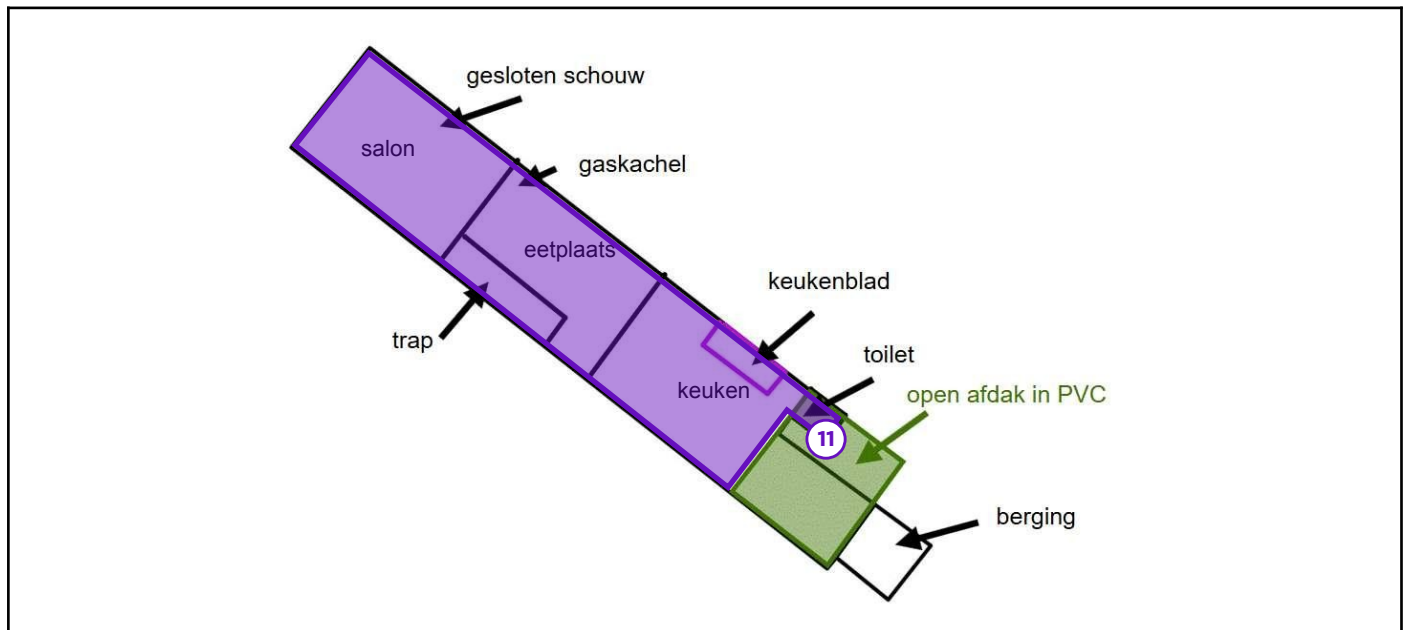
## Plan 1.3: plan gelijkvloers

| Beschrijving | Type | Actie |
|---|---|---|
| 11. valse plafonds | Advies | - |

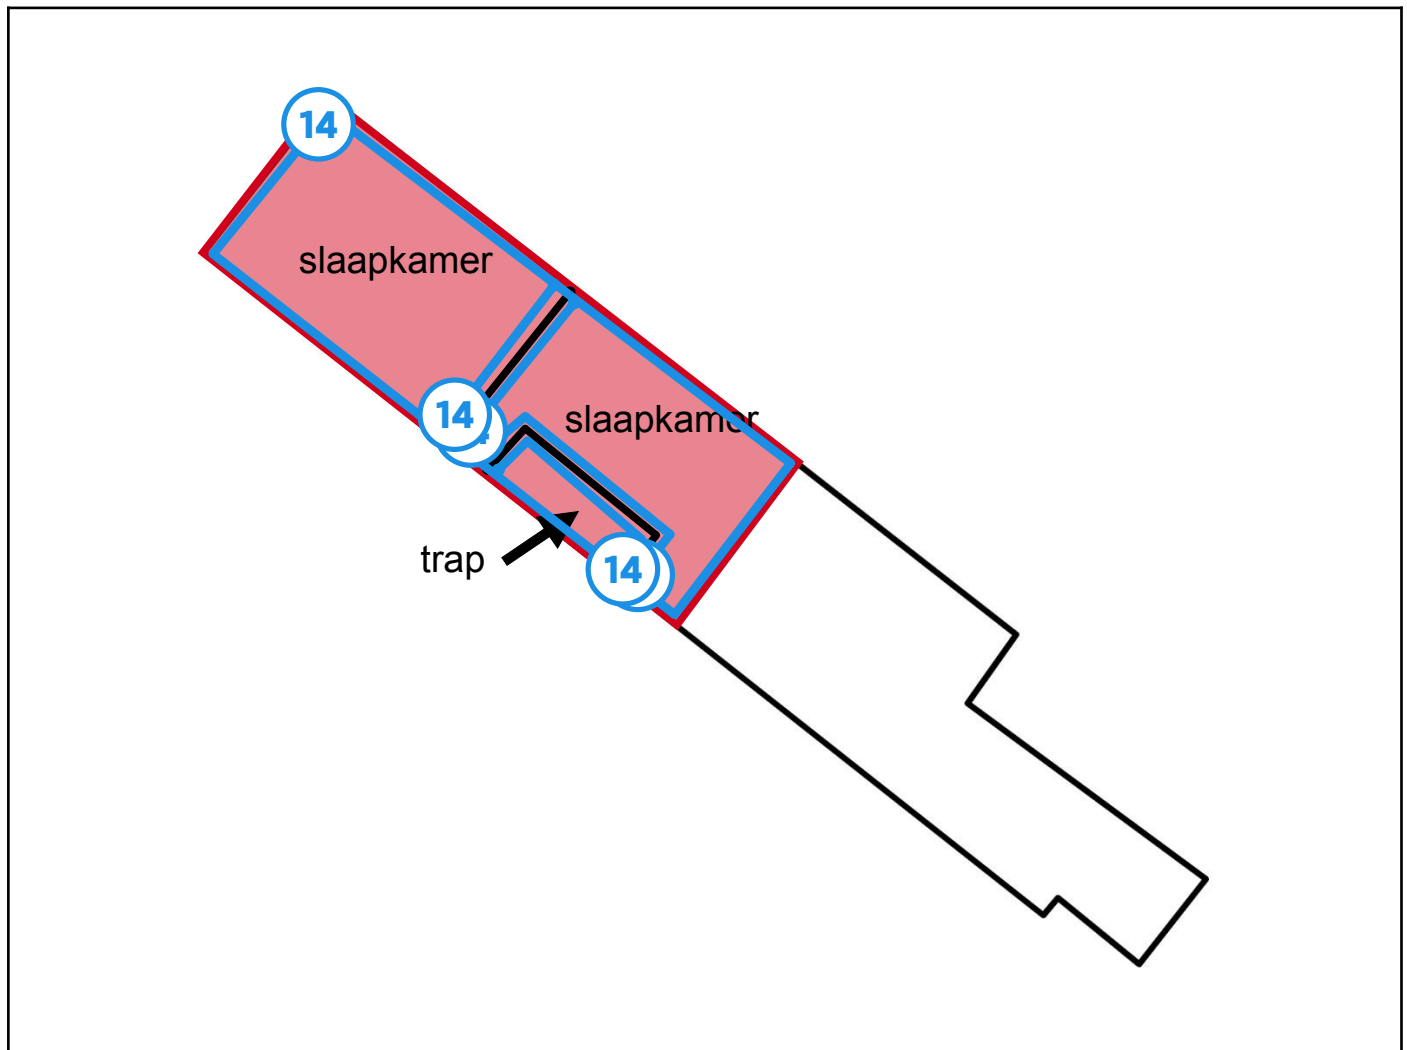
## Plan 1.5: Hoofdgebouw plan eerste verdieping

| Beschrijving | Type | Actie |
|---|---|---|
| 14. pleisterwerk binnenwanden | Geen asbest | - |

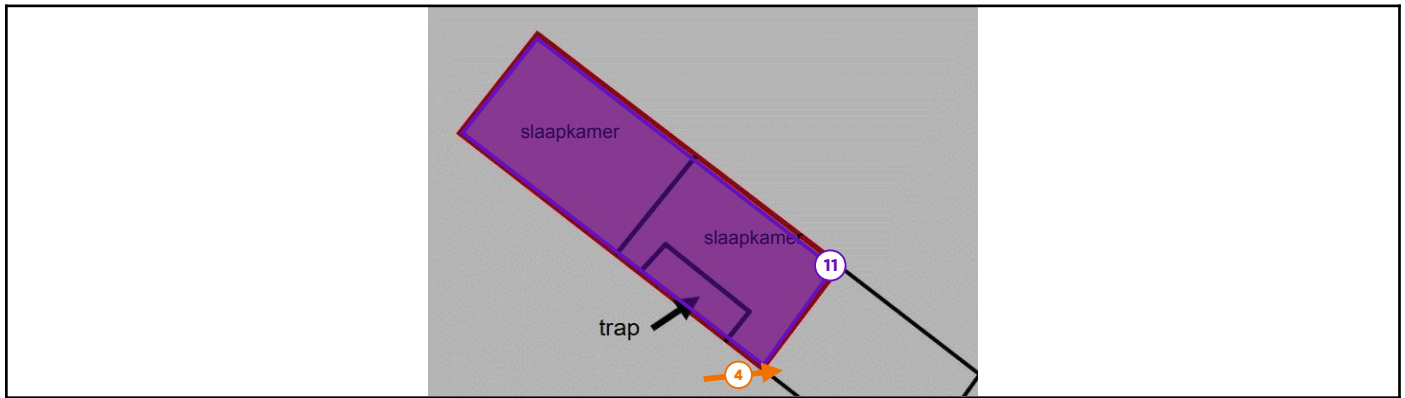
## Plan 1.6: plan eerste verdieping

| Beschrijving | Type | Actie |
|---|---|---|
| 11. valse plafonds | Advies | - |

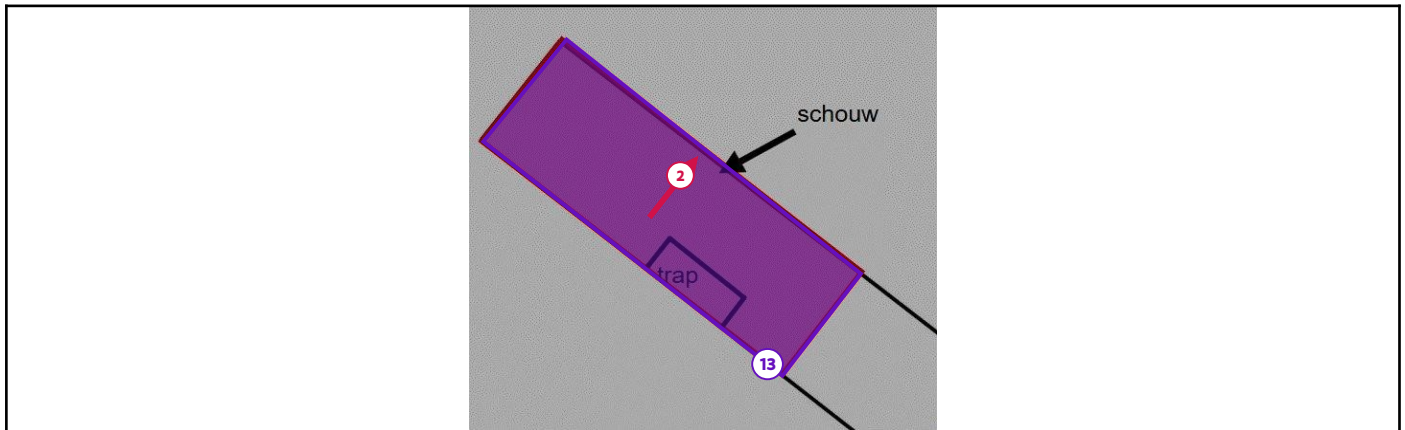
## Plan 1.8: plan tweede verdieping

| Beschrijving | Type | Actie |
|---|---|---|
| 13. onderdak schuin dak hoofdegbouw | Advies | - |

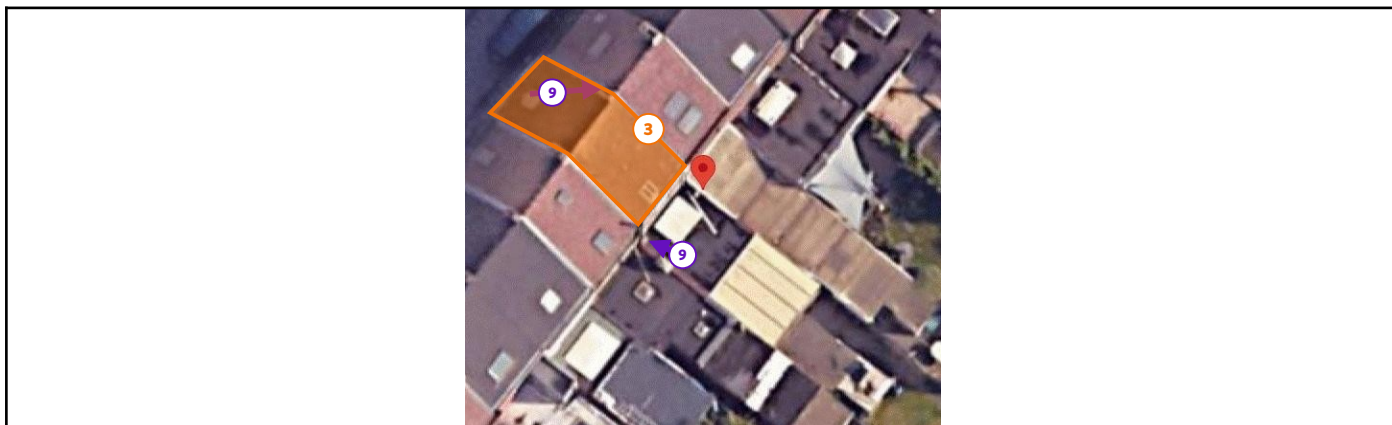
## Plan 1.9: dakplan

| Beschrijving | Type | Actie |
|---|---|---|
| 9. schouwen | Advies | - |

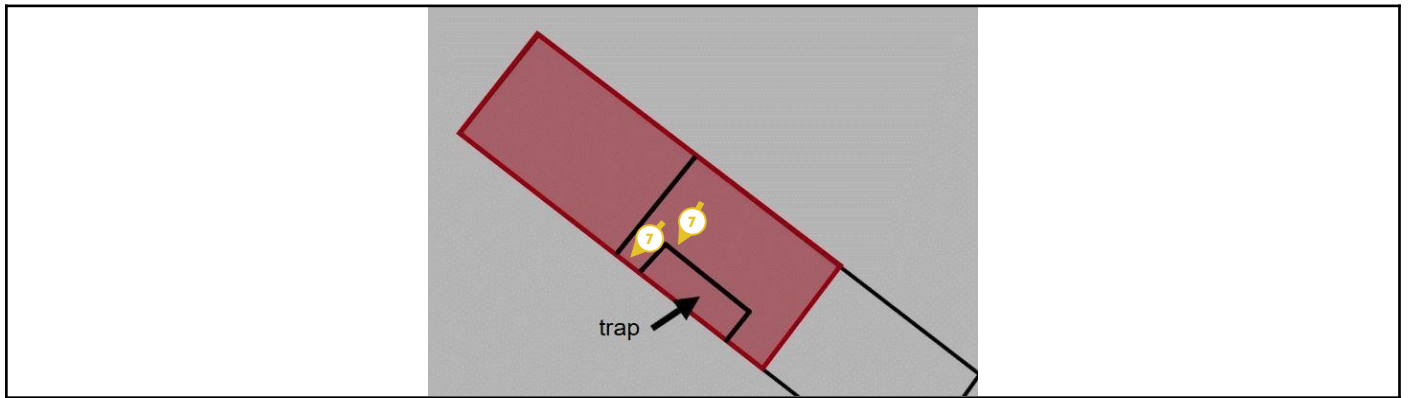
## Plan 1.10: plan eerste verdieping

| Beschrijving | Type | Actie |
|---|---|---|
| 7. elektrische schakelaars en stopcontacten in bakeliet | Asbestmateriaal | Zorgvuldig beheren |
