Asbestinventarisatetest

Koningsstraat 40/0101, 8400 Oostende

Attestnummer : 20241001-000168.000

Uitgegeven op : 01.10.2024

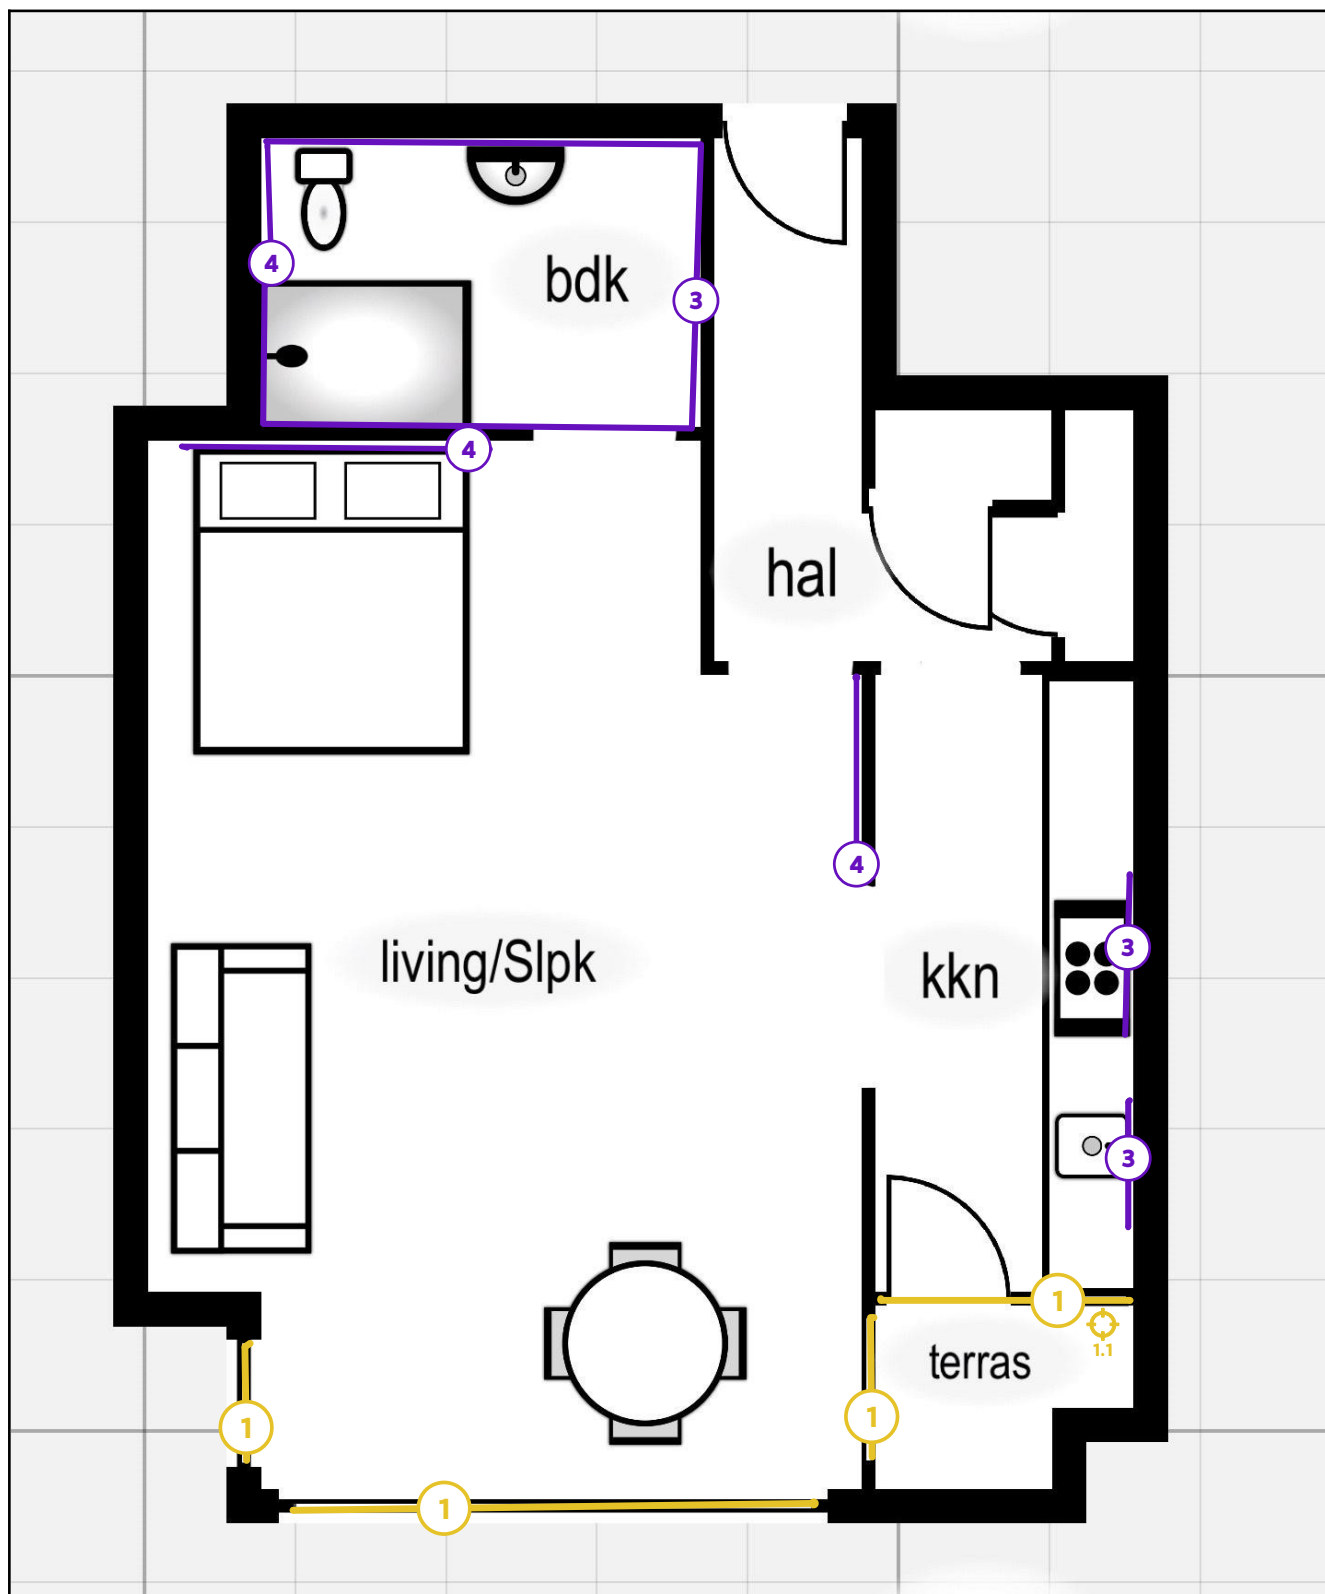
Plan 1.1: Varia

1. Mastiek ramen straatzijde ts raam en venstertablet	Asbestmateriaal	Zorgvuldig beheren
1.1 Code: KON ST3	Puntmonster	-
3. Faiencetegels op de muur in de badkamer en keuken	Advies	-
4. Houten wand als afwerking muur	Advies	-

In deze ruimtes zijn er faiencetegels aanwezig op de muur. Deze zijn niet verdacht. Er kan niet onderzocht worden wat er zich onder deze tegels bevindt, zonder inherente schade aan te brengen. Er kunnen mogelijk asbestverdachte materialen aanwezig zijn onder deze toepassingen.

In deze ruimte is een houten wand. Deze is niet verdacht. Er kan niet onderzocht worden wat er zich onder deze afwerking bevindt, zonder inherente schade aan te brengen. Er kunnen mogelijk asbestverdachte materialen aanwezig zijn onder deze toepassingen.

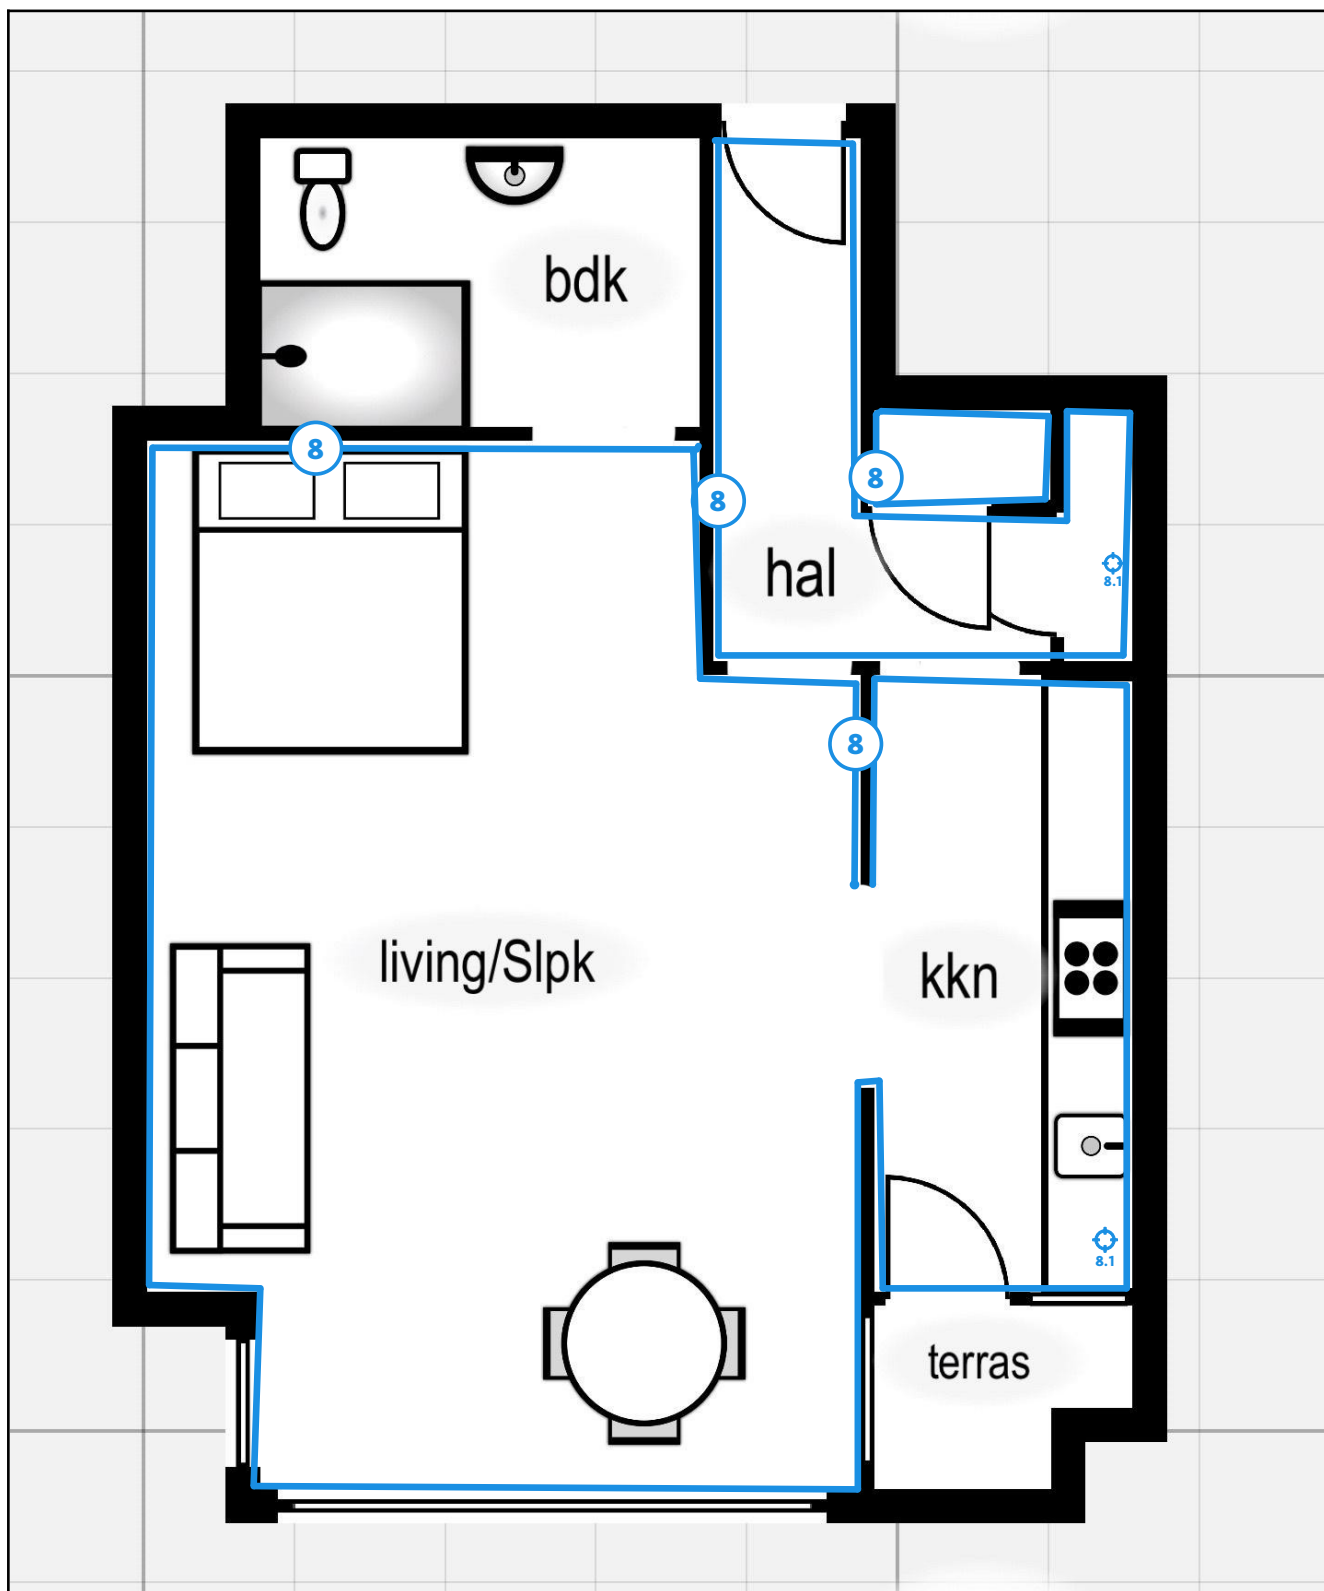
Plan 1.2: Muren

8. Pleisterwerk muren	Geen asbest	-
8.1 Code: KON ST1	Mengmonster	-

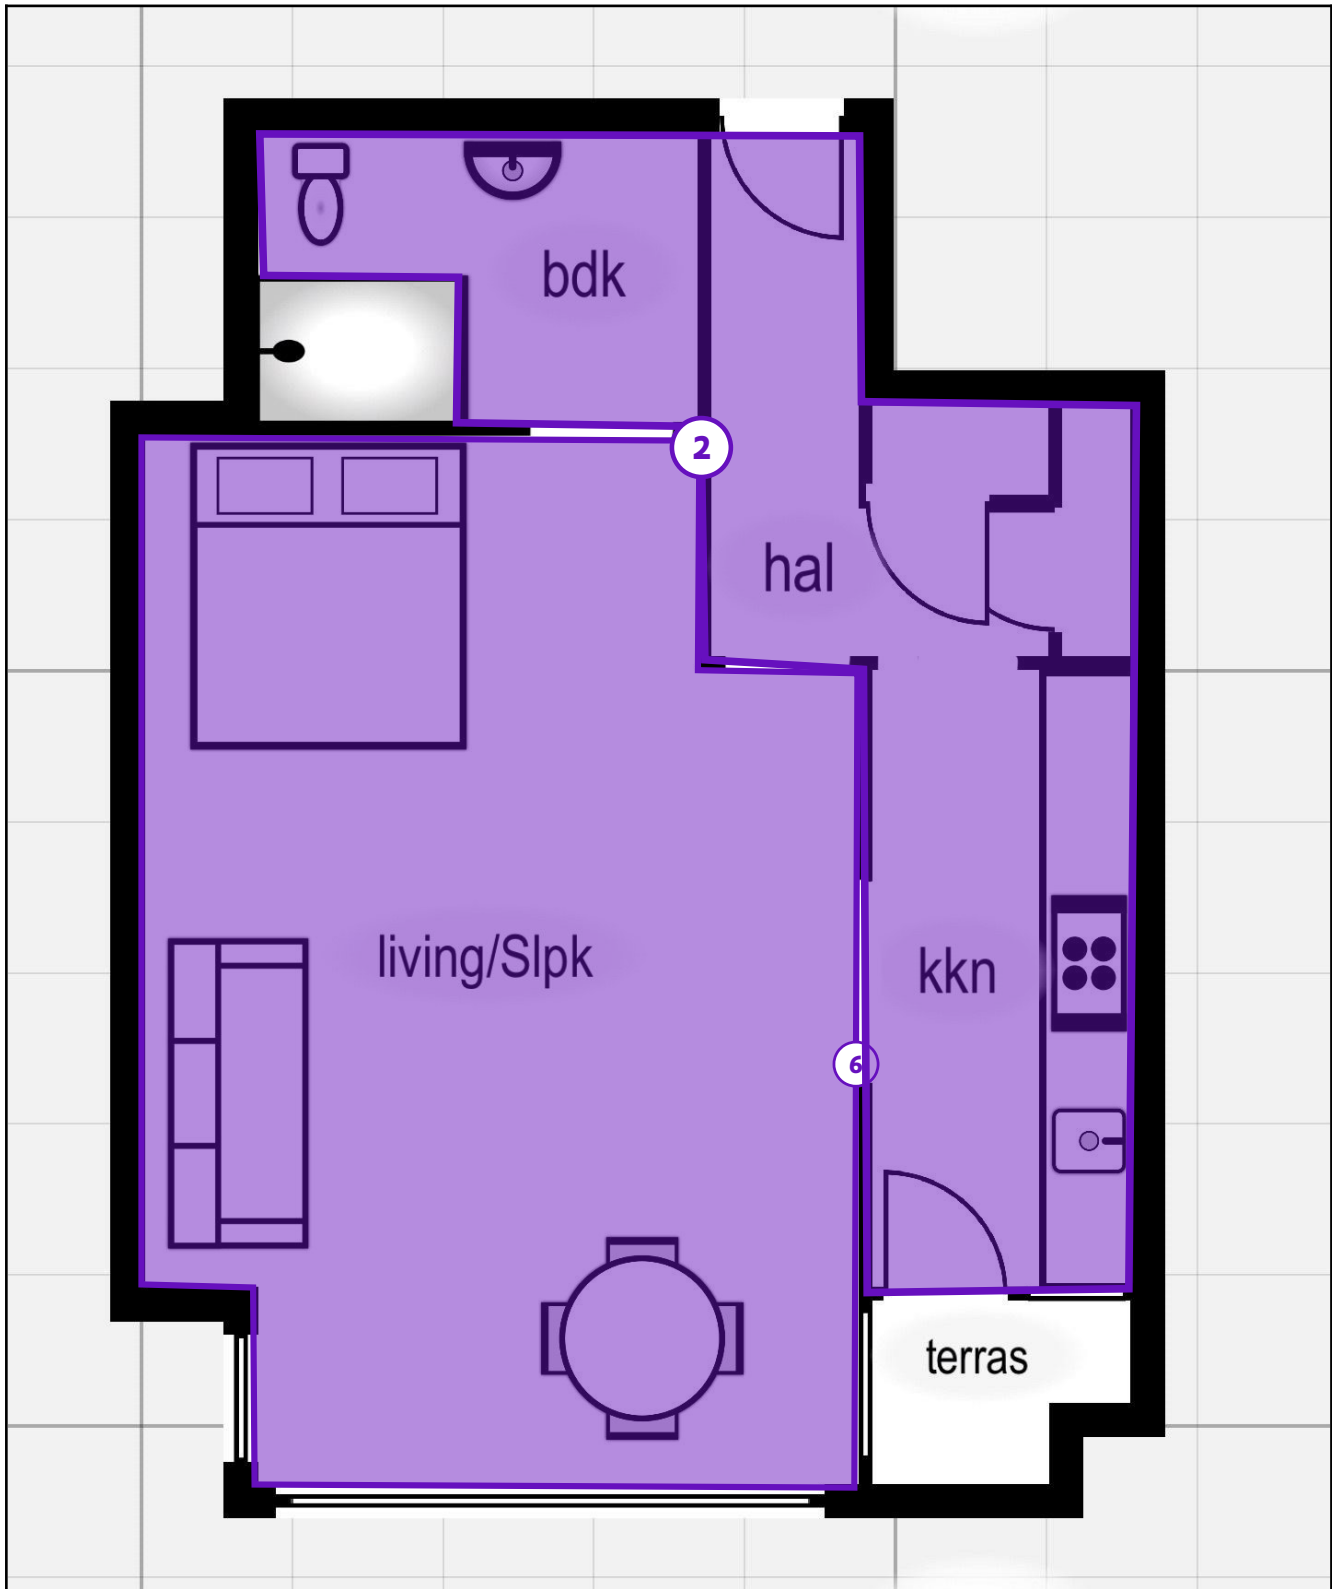
Plan 1.3: Vloeren

2. Tegels op vloer in de keuken, hal en badkamer	Advies	-
6. Vinyltegels op de vloer	Advies	-

In de keuken, inkomhal en badkamer zijn er tegels op de vloer. Deze werden geplaatst in 2023 en zijn niet verdacht. Wat er zich onder deze tegels bevindt, kan niet worden vastgesteld zonder inherente schade toe te brengen aan de vloer. Er kunnen mogelijk asbestverdachte materialen aanwezig zijn onder deze vloer.

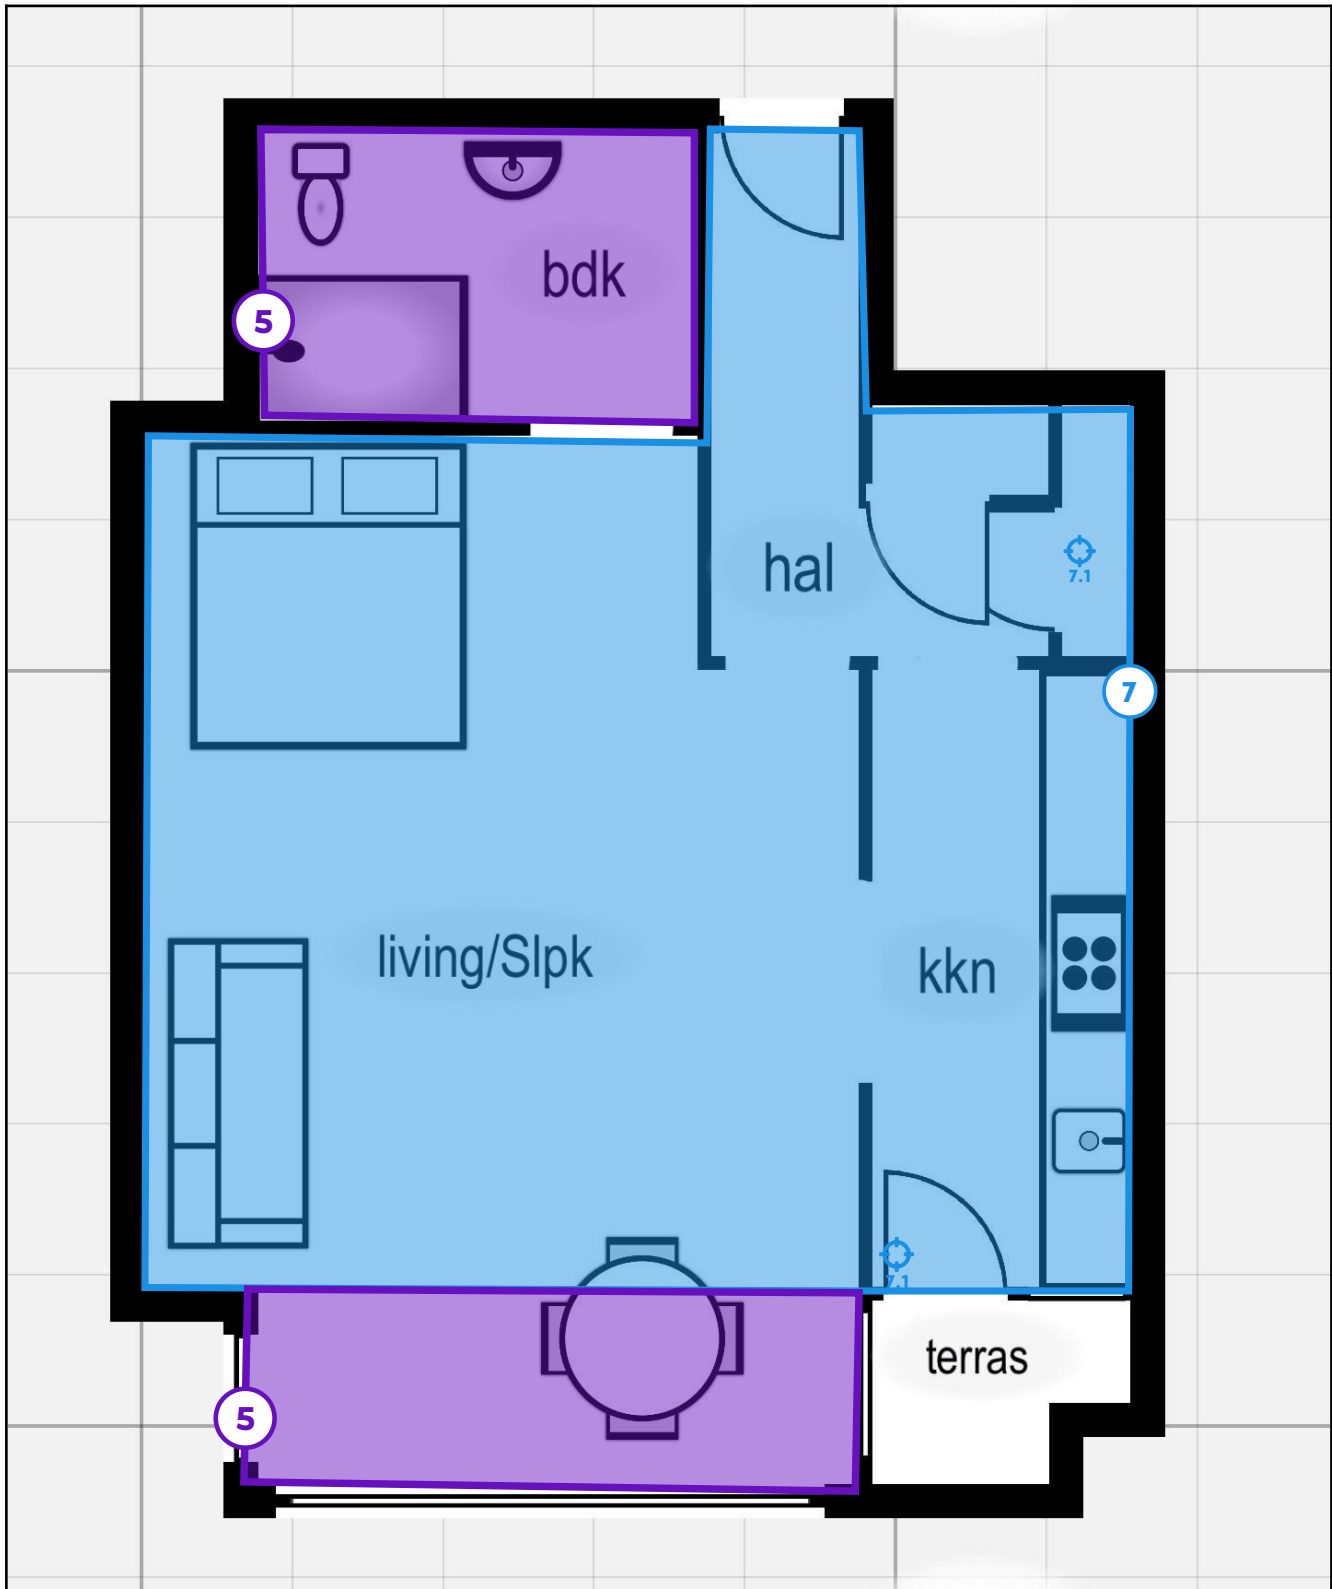
Plan 1.4: Plafond

Het plafond in deze ruimte is een valse wand. Deze zijn niet verdacht. Er kan niet onderzocht worden wat er zich onder deze ruimte bevindt, zonder inherente schade aan te brengen. Er kunnen mogelijk asbestverdachte materialen aanwezig zijn onder deze toepassingen.
