Asbestinventarisatetest

Linterpoortenlaan 56, 1980 Zemst

Attestnummer : 20250122-000410.000

Niet-asbestveilig

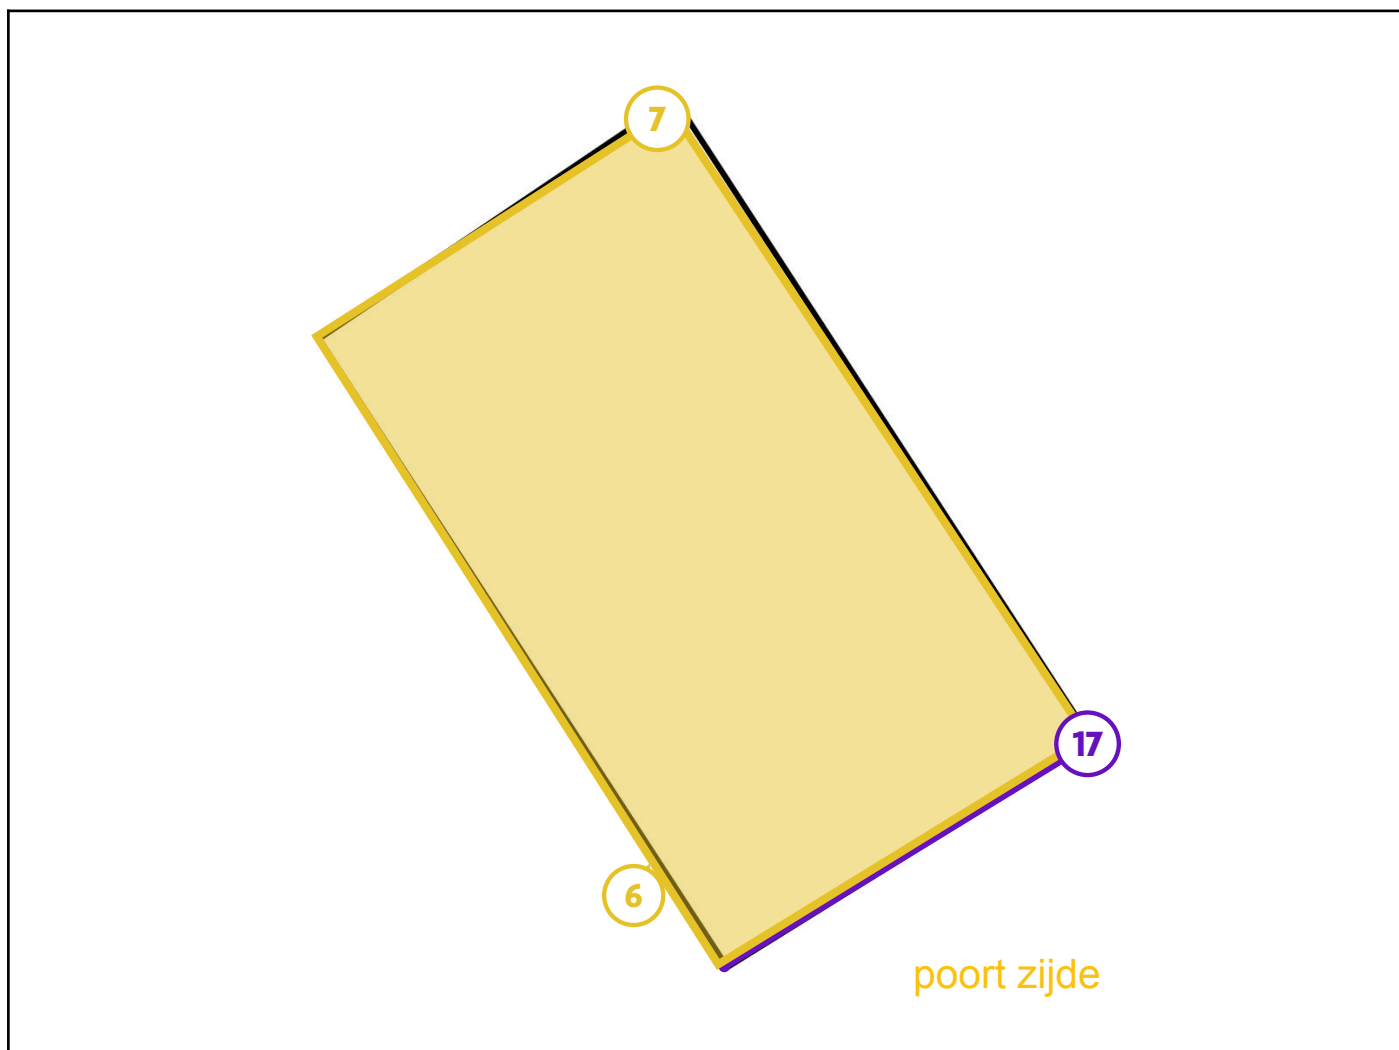
Plan 1.1: Garage plan

Beschrijving	Type	Actie
6. Waterpomp	Asbestmateriaal	Zorgvuldig beheren
7. Roofing garage	Asbestmateriaal	Zorgvuldig beheren
17. Garage afdichting (silicoon)	Advies	-

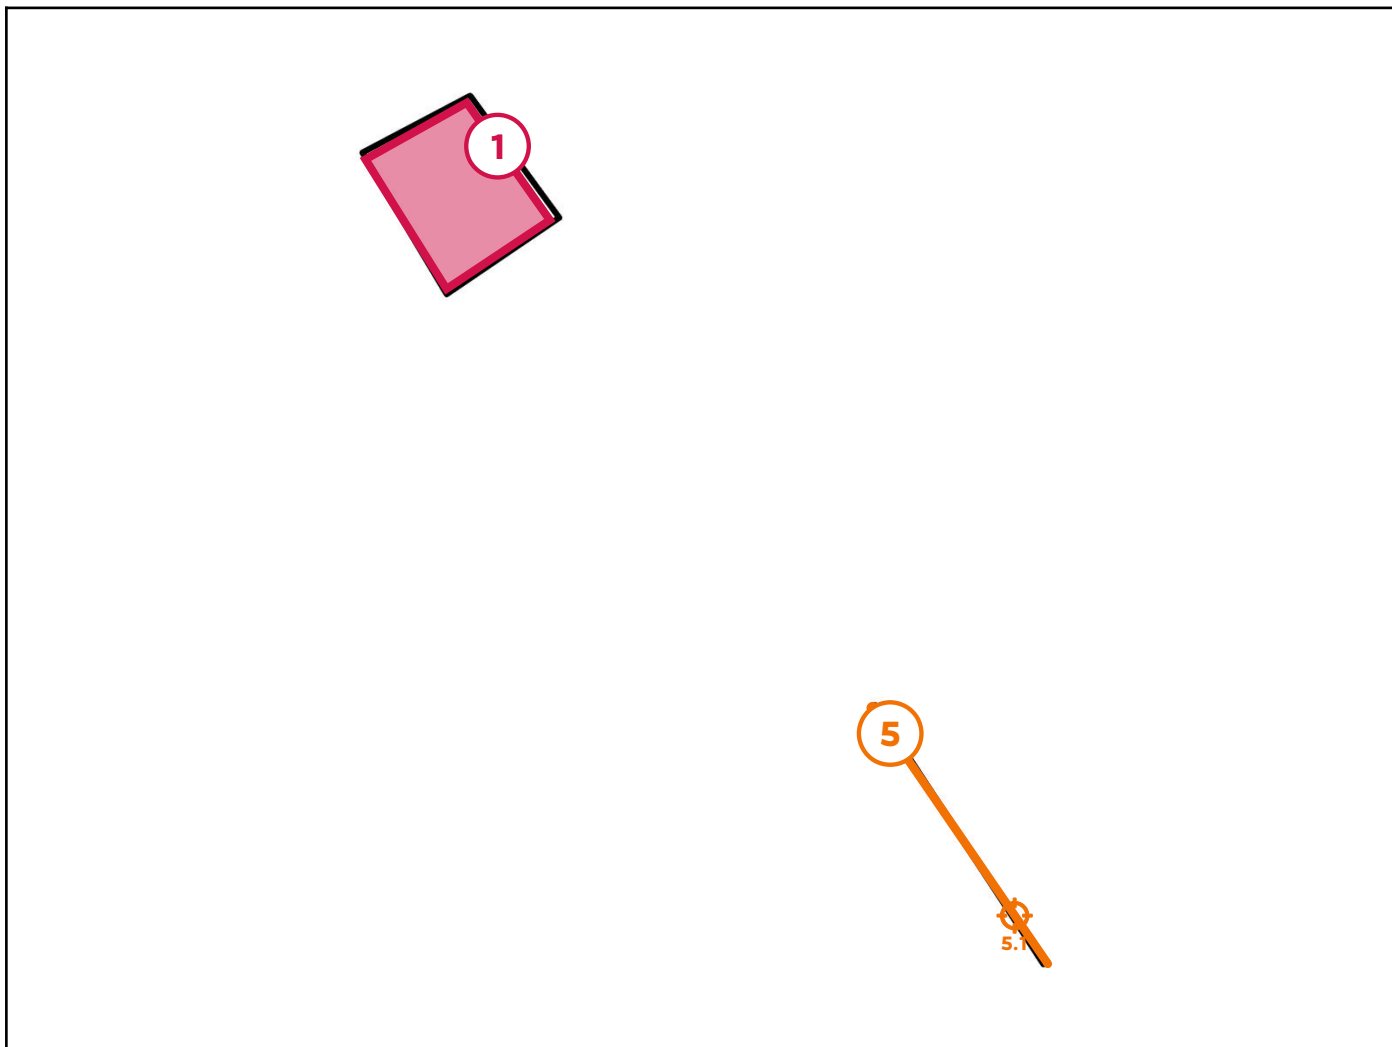
Plan 2.1: Tuinhuis plan

Beschrijving	Type	Actie
1. Golfplaten dak tuinhuis	Asbestmateriaal	Dringend verwijderen
5. Vezelcement plaat als afboording (tuin)	Asbestmateriaal	Verwijderen
5.1 Code: 3	Puntmonster	-

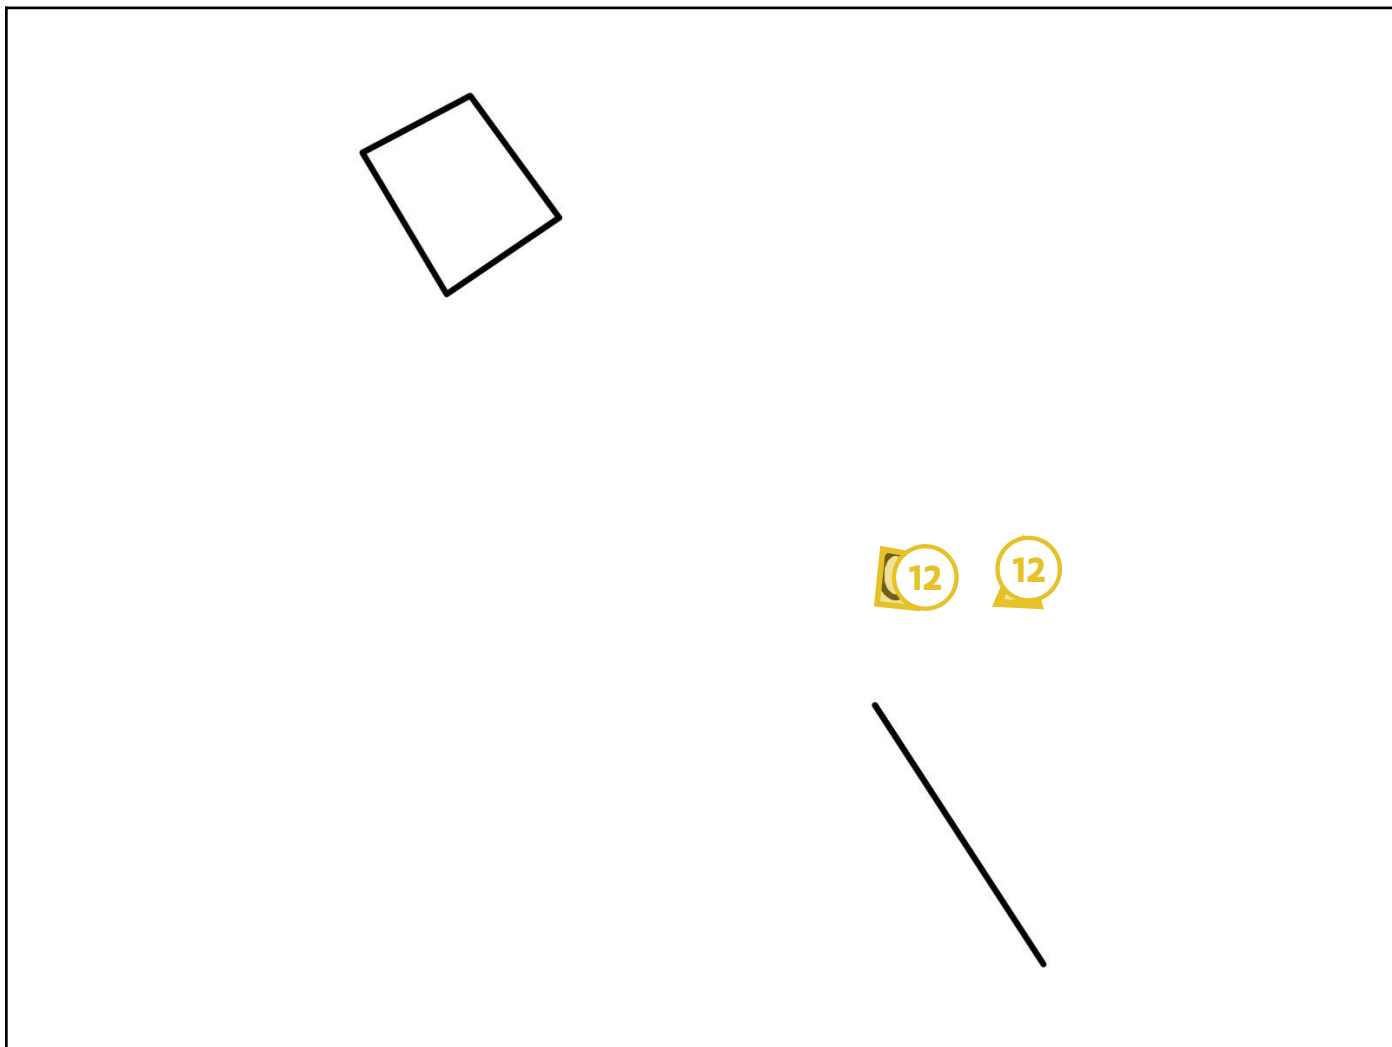
Plan 2.2: Cementen palen tuin

Beschrijving	Type	Actie
12. Verloren bekistingspaal buiten	Asbestmateriaal	Zorgvuldig beheren

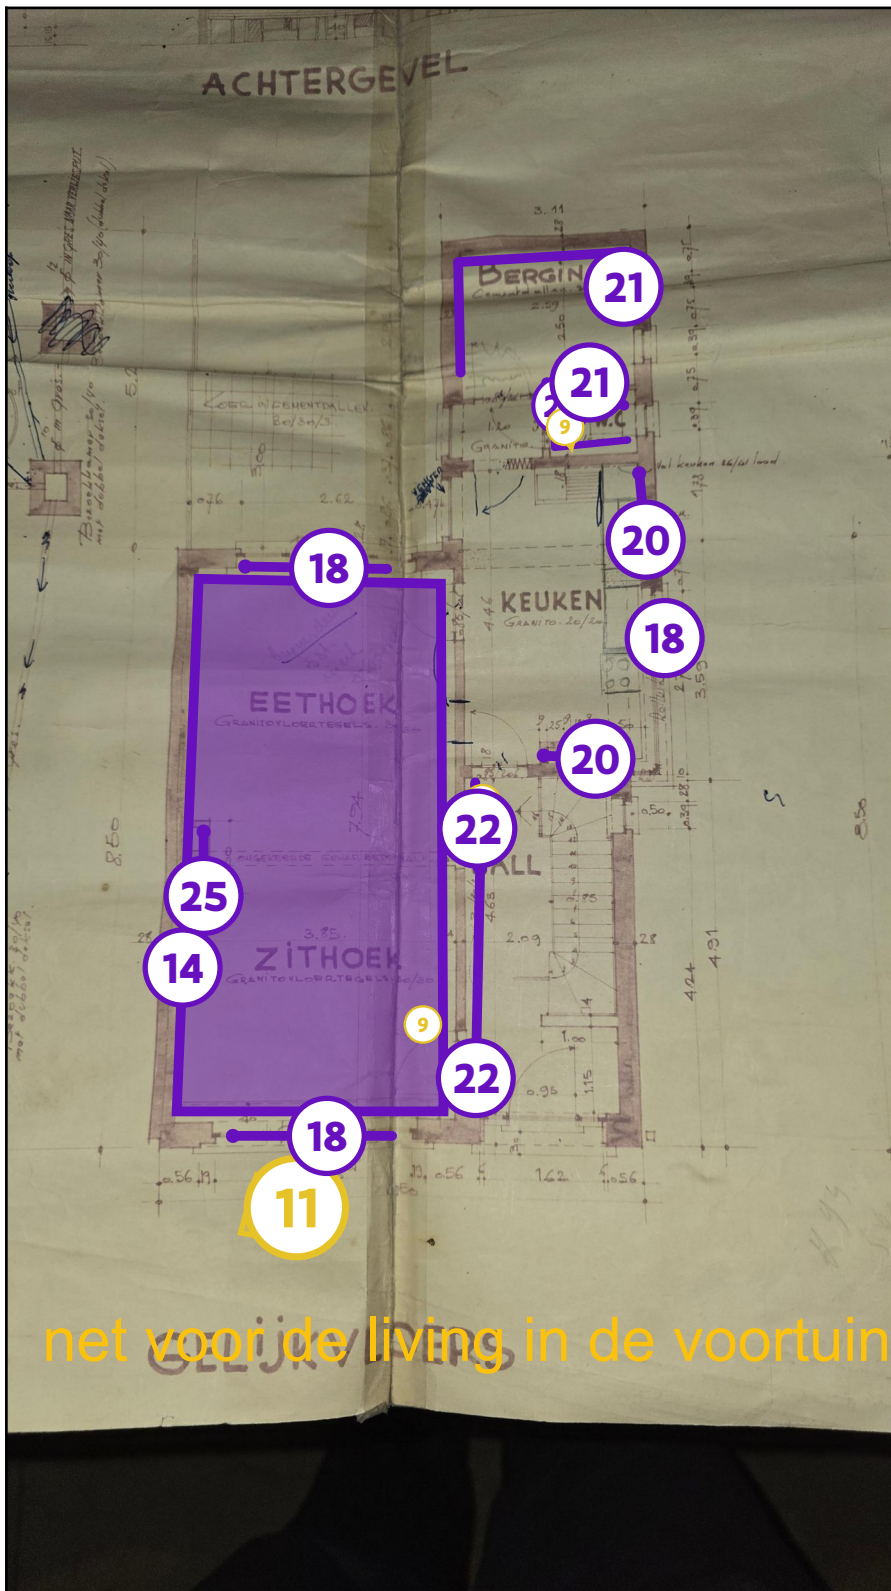
Plan 3.1: Gelijksvloer

9. Bakeliet schakelaars	Asbestmateriaal	Zorgvuldig beheren
11. Cementplaat waterput voortuin	Asbestmateriaal	Zorgvuldig beheren
11.1 Code: 4	Puntmonster	-
14. Laminaat vloeren	Beperking	-
18. Vensterbanken (natuursteen)	Advies	-
20. Faience tegellijm keuken	Advies	-
21. Tegellijm berging	Advies	-
22. Faience tegellijm plinten	Advies	-
24. Tegellijm toilet	Advies	-
25. Faience tegellijm schouw	Advies	-

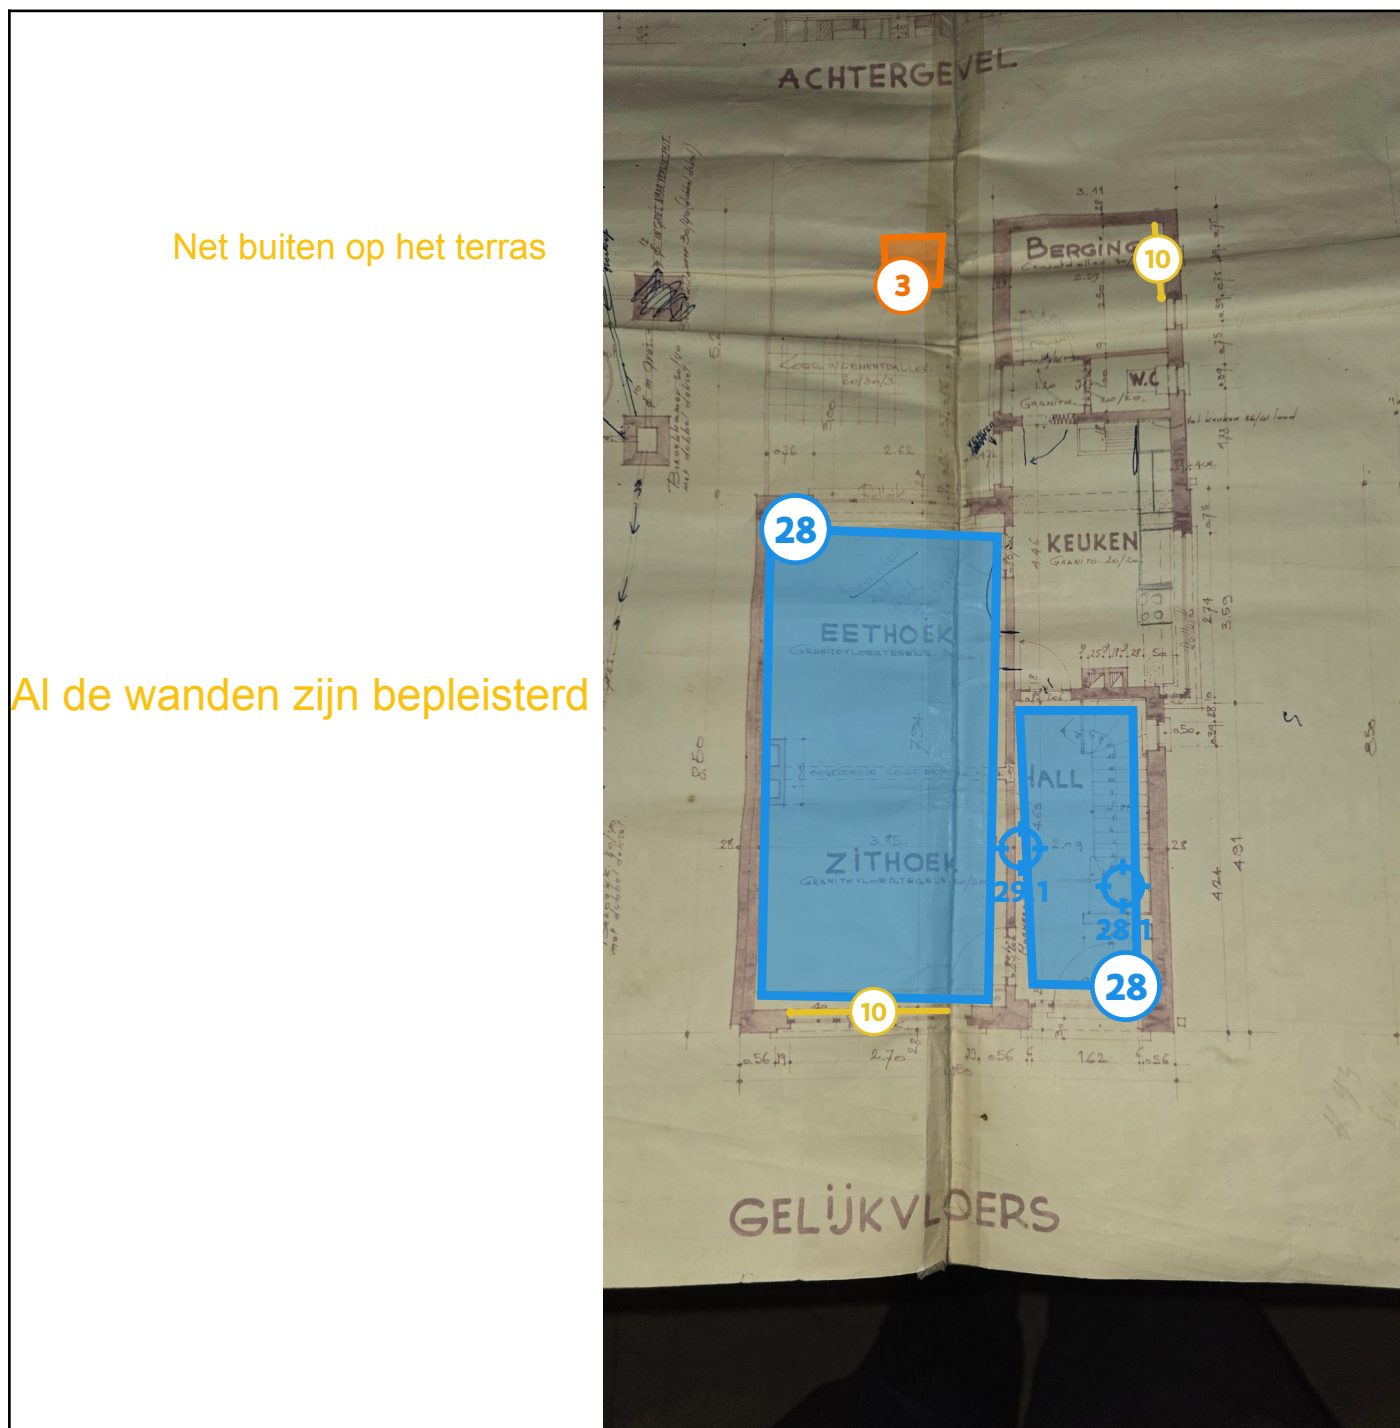
Plan 3.2: Gelijksvloer pleister plan

Beschrijving	Type	Actie
3. Cementplaat waterput tuinzijde	Asbestmateriaal	Verwijderen
10. Def radiatoren	Asbestmateriaal	Zorgvuldig beheren

28. Pleisterwerk plafonds	Geen asbest	-
28.1 Code: 2	Mengmonster	-
29. Pleisterwerk muren	Geen asbest	-
29.1 Code: 1	Mengmonster	-

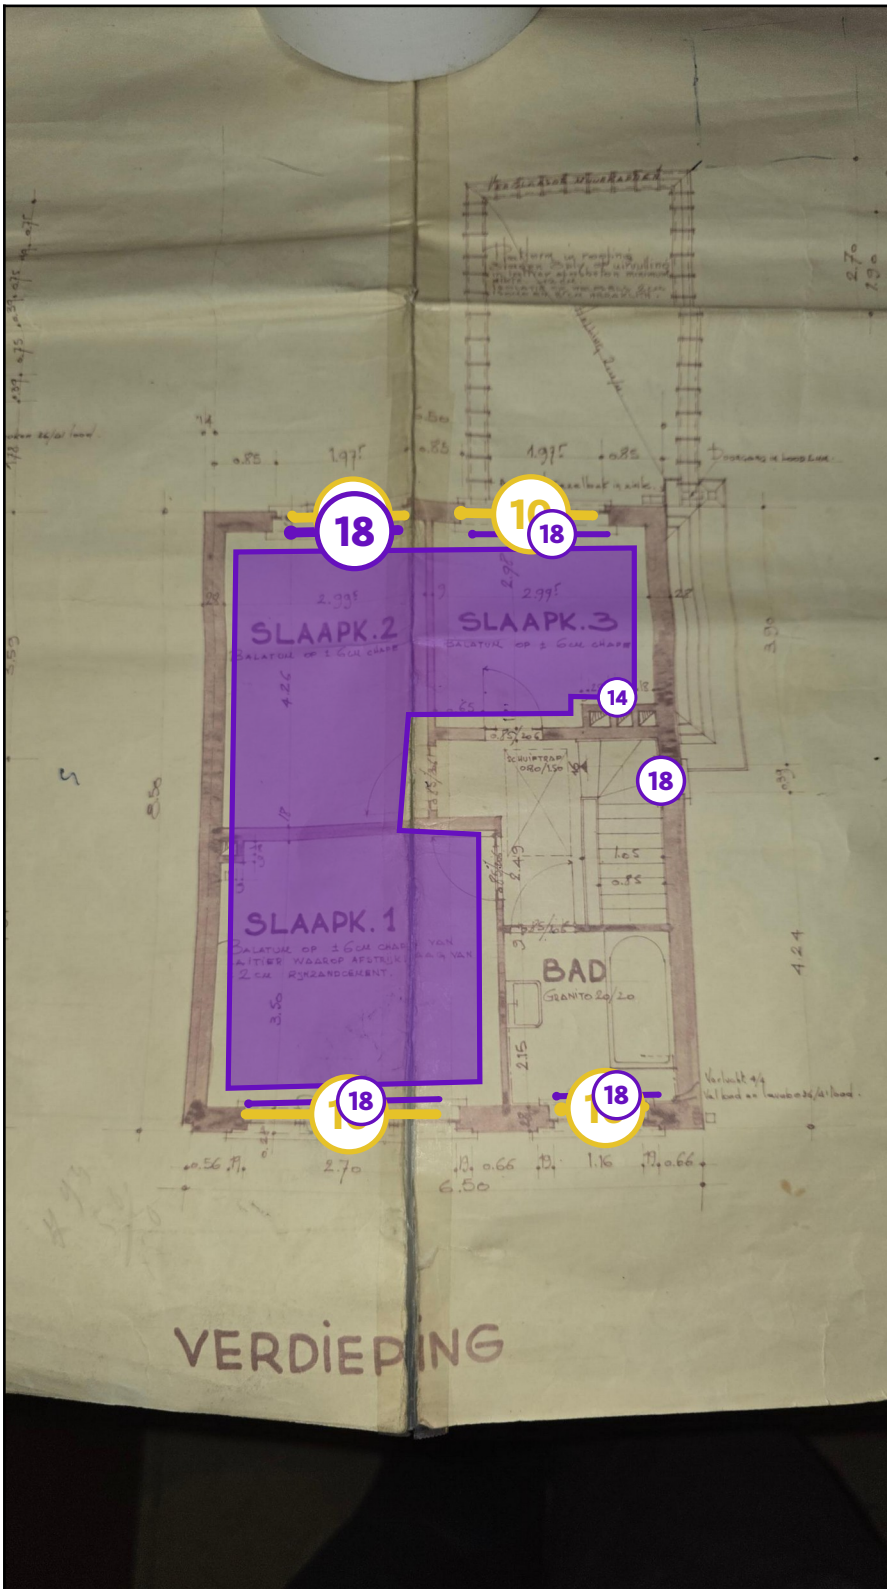
Plan 3.3: Verdieping 1

10. Def radiatoren	Asbestmateriaal	Zorgvuldig beheren
14. Laminaat vloeren	Beperking	-
18. Vensterbanken (natuursteen)	Advies	-

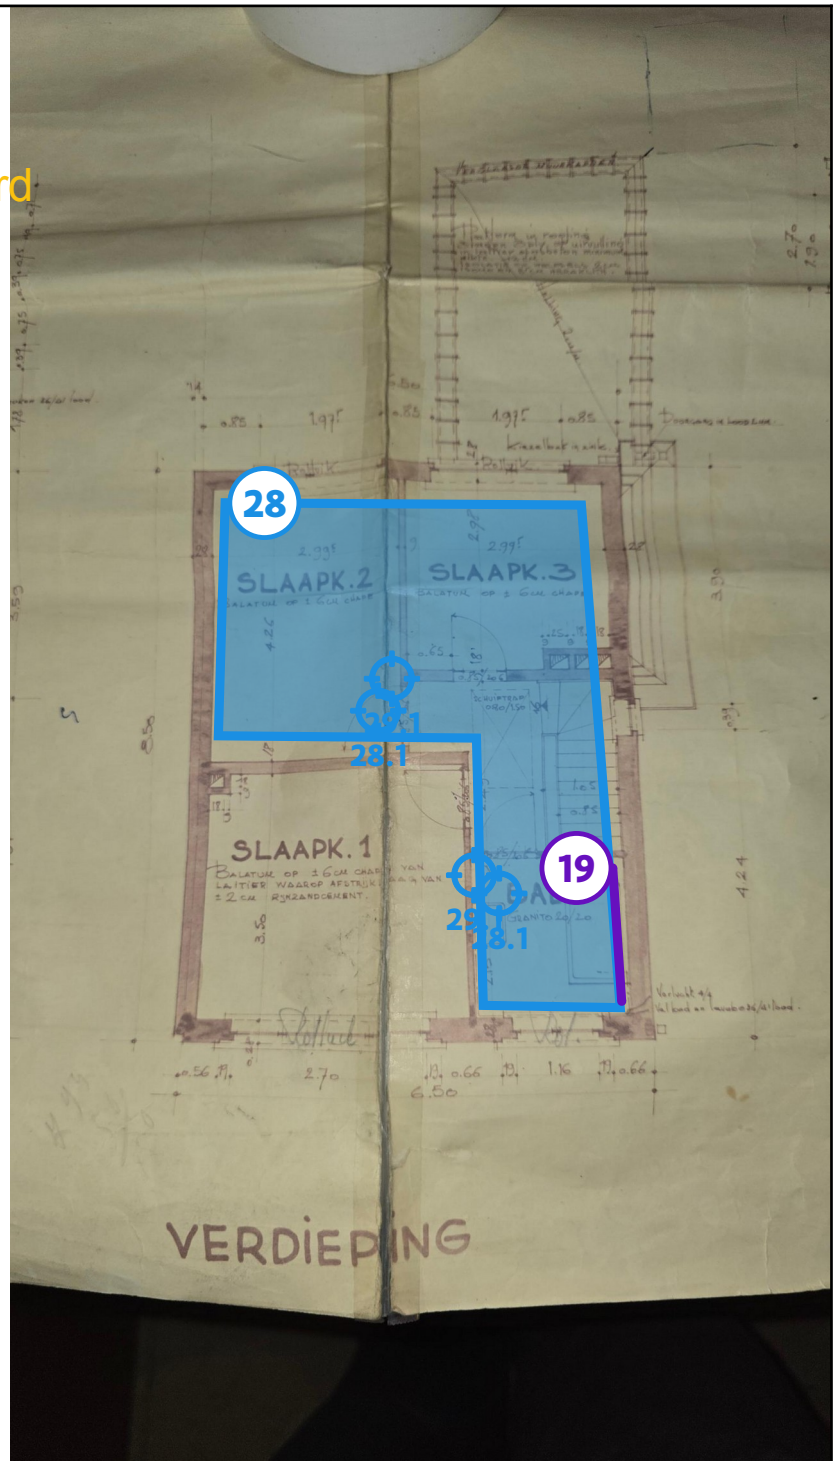
Plan 3.4: Verdieping 1 pleisterplan

Al de wanden zijn bepleisterd

Beschrijving	Type	Actie
19. Faience tegellijm badkamer	Advies	-
28. Pleisterwerk plafonds	Geen asbest	-

28.1 Code: 2	Mengmonster	-
29. Pleisterwerk muren	Geen asbest	-
29.1 Code: 1	Mengmonster	-

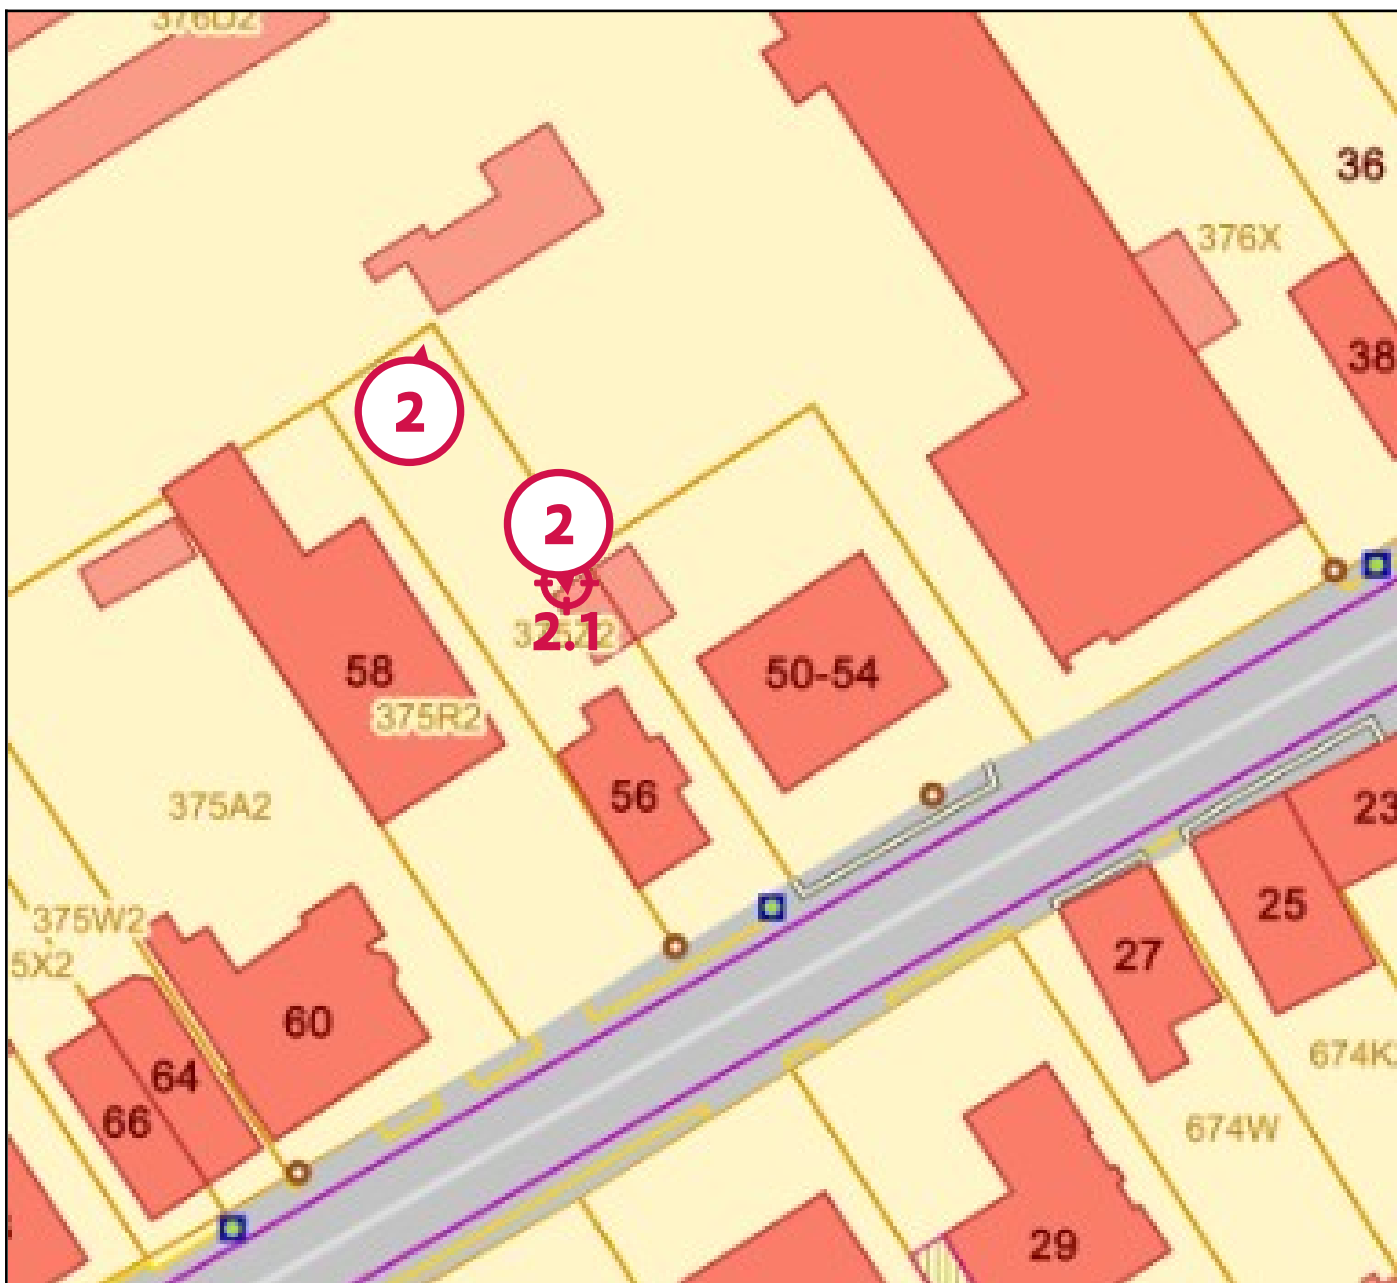
Plan 4.1: Vaststellingen buiten de constructies

Beschrijving	Type	Actie
2. Kapotte cementplaat tuin)	Asbestmateriaal	Dringend verwijderen
2.1 Code: 5	Puntmonster	-

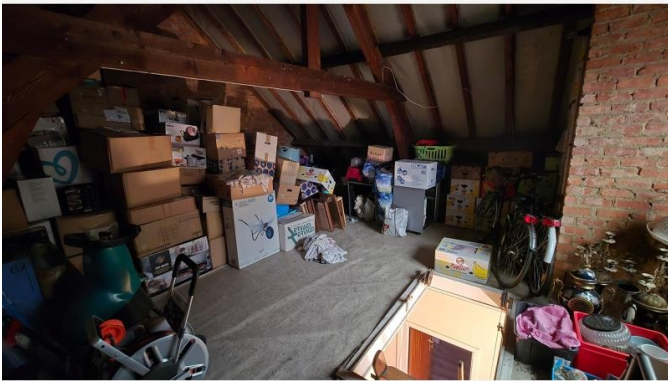
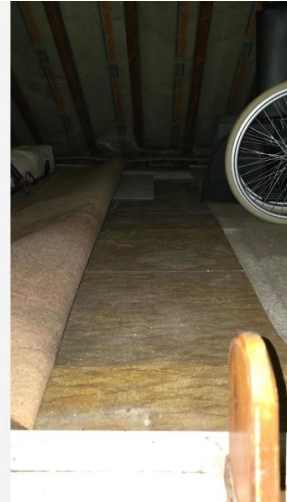
Fiche 27: Vinyl onderliggende (als je uit de trap komt recht voor je)

Geen asbest

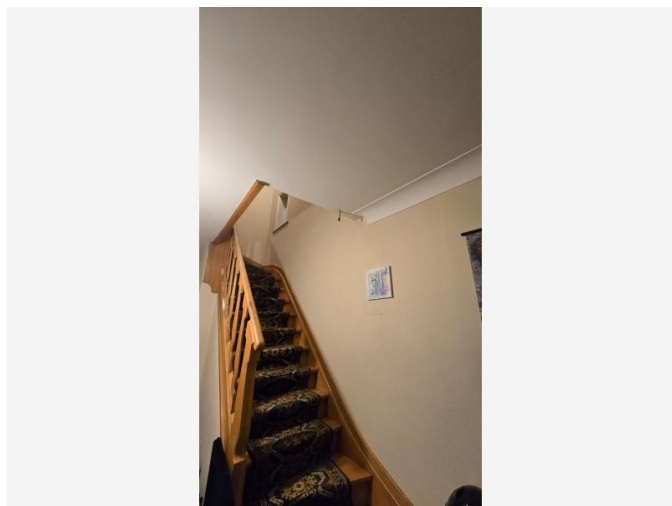
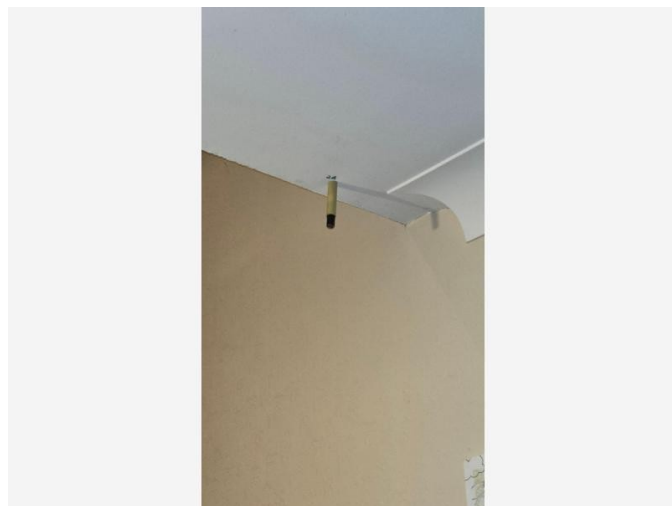
Fiche 28: Pleisterwerk plafonds

Geen asbest

Beschrijving	Pleisterwerk plafonds
Omgeving	Binnen
Primaire drager	Plafond
Bindmiddel van materiaal	Gips - kalk
Gebondenheid op basis van bindmiddel	Niet-hechtgebonden
Hoeveelheid (oppervlakte - dikte - aantal)	<ul style="list-style-type: none">• 60,00 m² - 2,00 cm - 1 stuk• 47,00 m² - 2,00 cm - 1 stuk
Totaal volume	2,14 m ³
Identificatiemethode	Vaststelling met monstername
Destructieve handeling voor identificatie	Nee
Opmerking	<p>Volgens het inspectieprotocol is een monstername van het pleisterwerk verplicht om dit te identificeren als niet-asbesthoudend.</p> <p>Locatie staalnames: individuele ruimte: slaapkamer eerste verdieping tuin kant / natte ruimte: badkamer / traphal: gelijkvloers</p> <p>Er zijn enkele valse plafonds; keuken,toilet,babykamer, achterruimte.</p> <p>De vermelde oppervlaktes en volumes betreffen een beredeneerde schatting. Er worden geen rechten verleend aan deze oppervlaktes/volumes. De dikte is een schatting die voorkomt uit de monsterplaatsen en is daarom niet altijd representatief.</p>

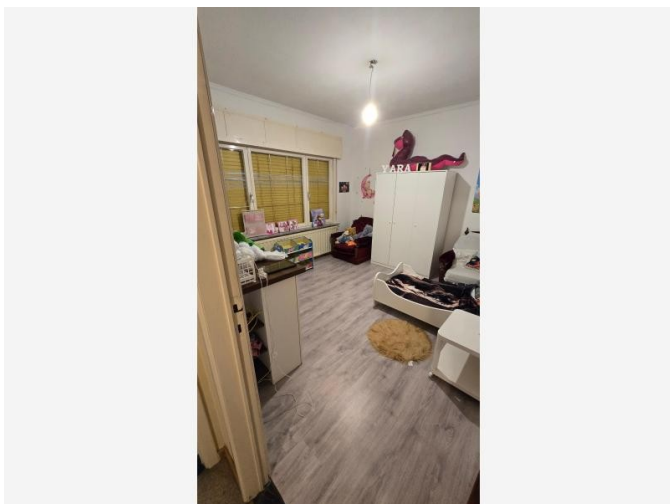
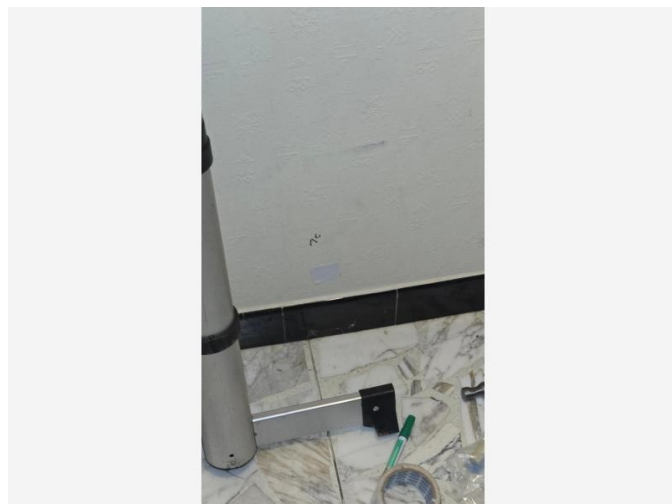
Beschrijving	Pleisterwerk muren
Omgeving	Binnen
Primaire drager	Binnenwand
Bindmiddel van materiaal	Gips - kalk
Gebondenheid op basis van bindmiddel	Niet-hechtgebonden
Hoeveelheid (oppervlakte - dikte - aantal)	• 80,00 m ² - 2,00 cm - 2 stuks
Totaal volume	3,20 m ³
Identificatiemethode	Vaststelling met monstername
Destructieve handeling voor identificatie	Nee
Opmerking	Deze oppervlakte, volumes en gewichten zijn niet gemeten, maar geschat op basis van een benadering van het aanwezig pleisterwerk in alle muren (de opgegeven hoeveelheden mogen niet gebruikt worden als maatstaf van heffing).
