# Asbestinventarisatetest

Brouwerijstraat 22, 2801 Mechelen

Attestnummer : 20241228-000108.000

**Niet-asbestveilig**

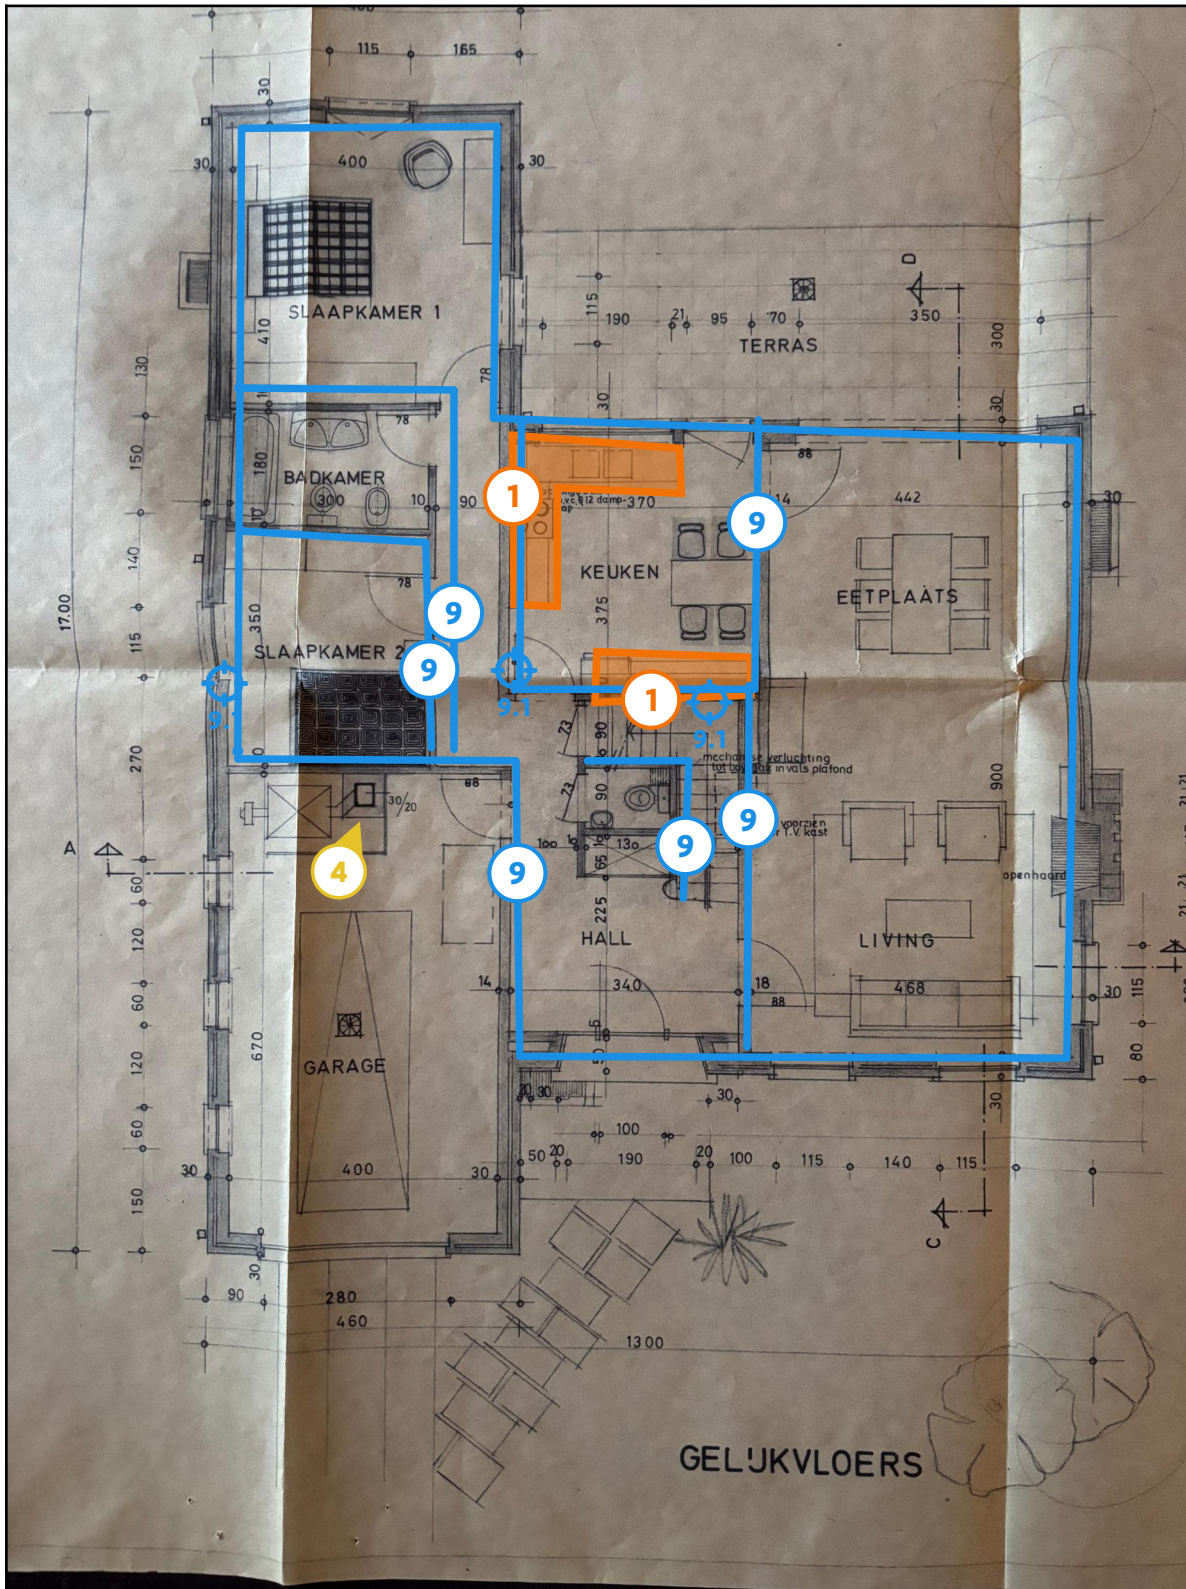
# Plan 1.2: gelijkvloers

1. Glassal keukenpanelen	Asbestmateriaal	Verwijderen
4. asbestcement toezichtluik	Asbestmateriaal	Zorgvuldig beheren
9. Pleister muren	Geen asbest	-
9.1 Code: 459.02	Mengmonster	-

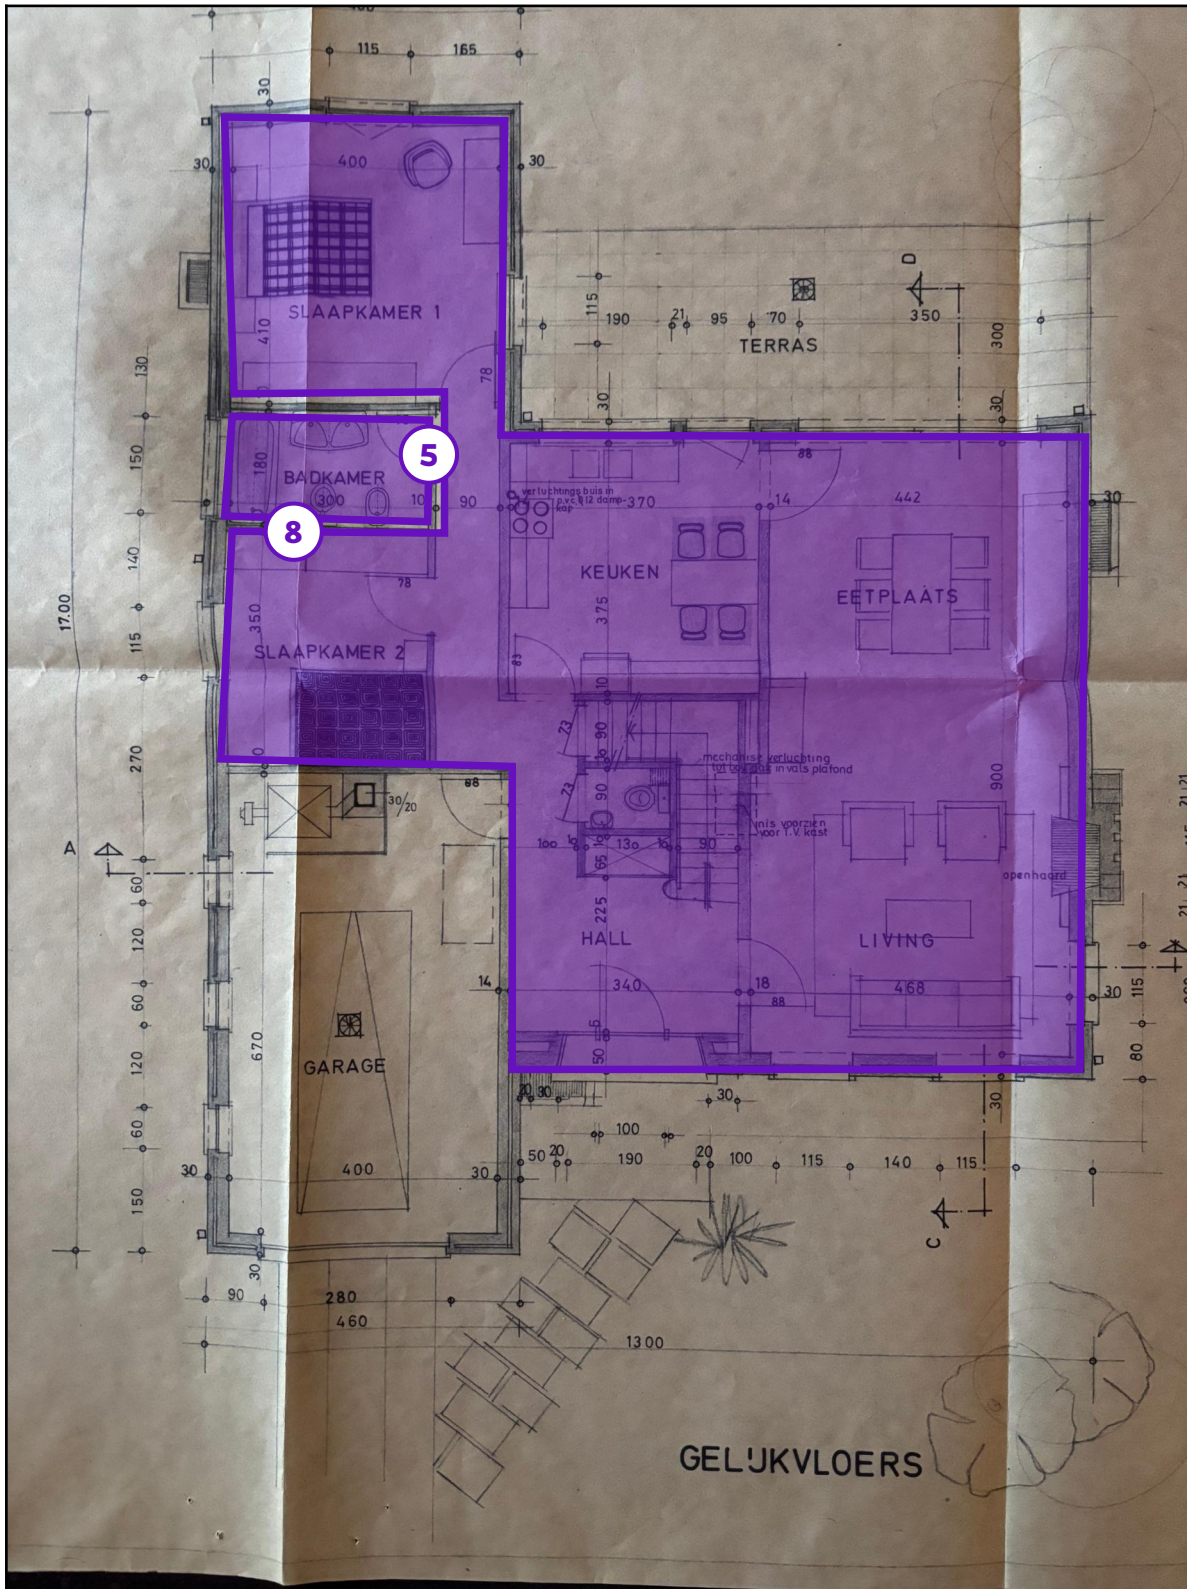
# Plan 1.3: gelijkvloers plafond

5. Plafond PVC/hout	Advies	-
8. Plafond gipsplaat	Advies	-

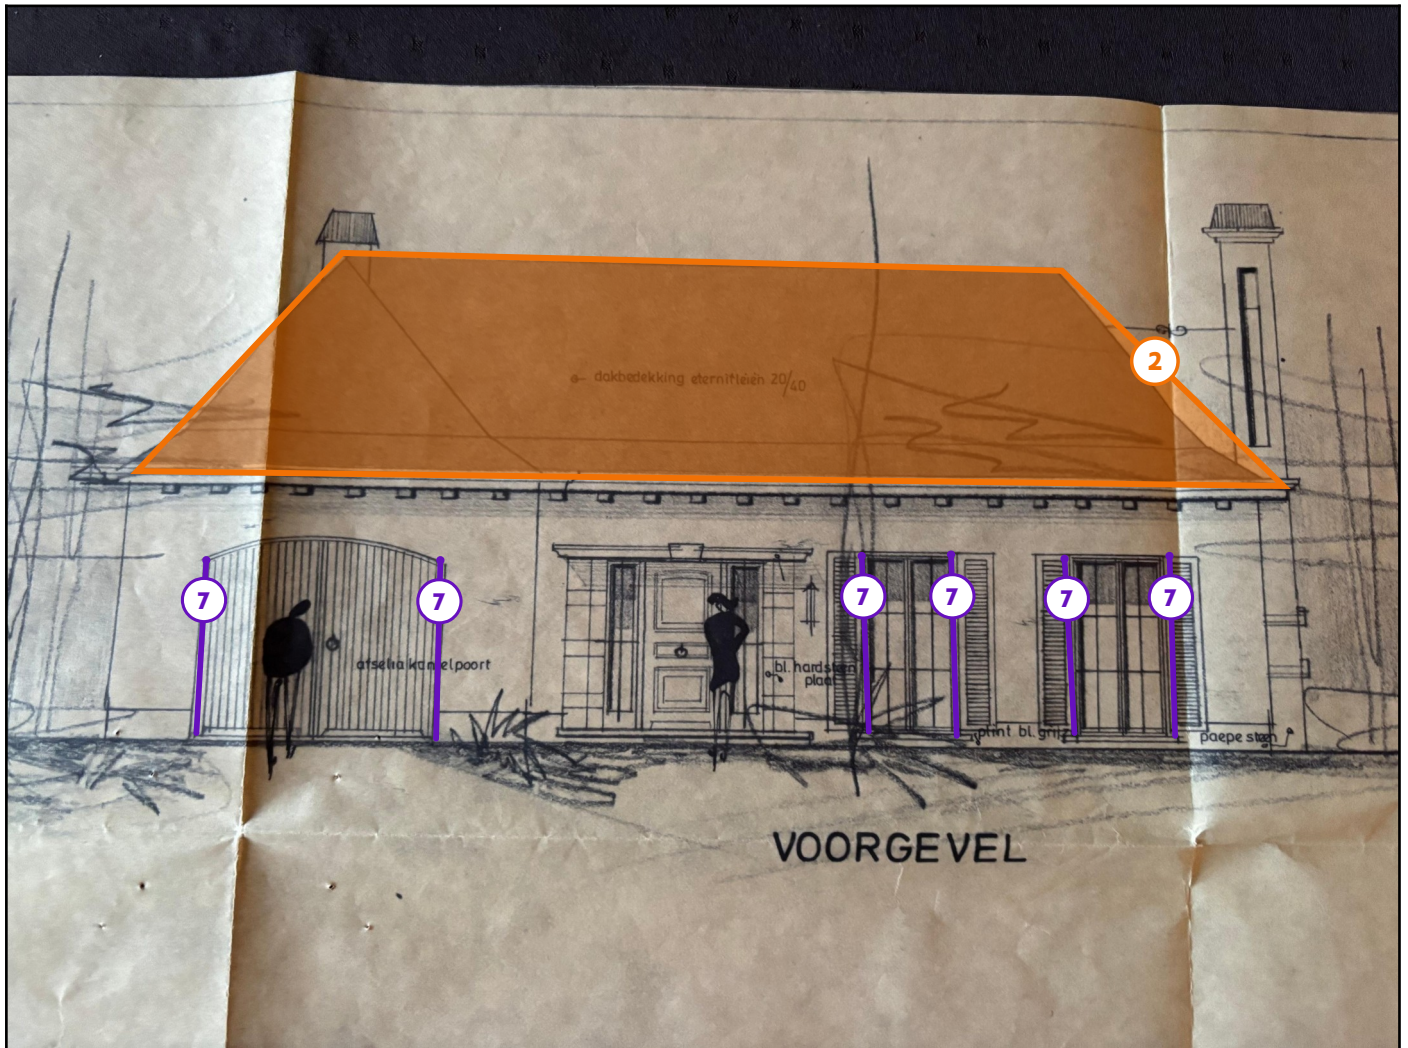
## Plan 1.5: voorgevel

Beschrijving	Type	Actie
2. Leien dak	Asbestmateriaal	<a href="#">Verwijderen</a>
7. Mastiek niet asbesthoudend	Advies	-

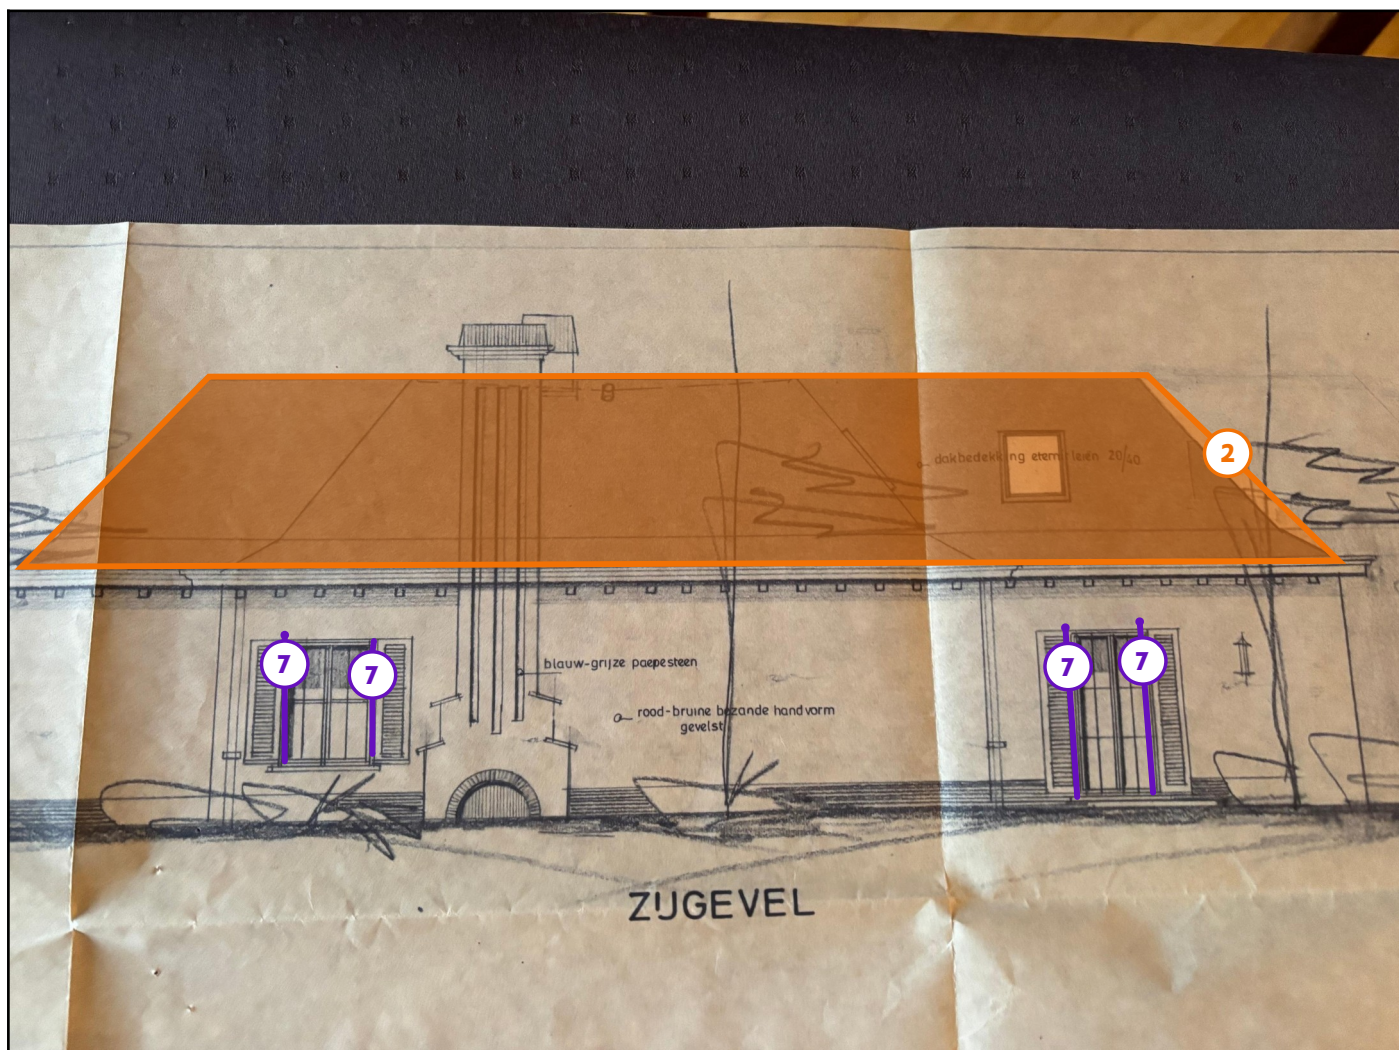
## Plan 1.6: zijgevel

Beschrijving	Type	Actie
2. Leien dak	Asbestmateriaal	<a href="#">Verwijderen</a>
7. Mastiek niet asbesthoudend	Advies	-

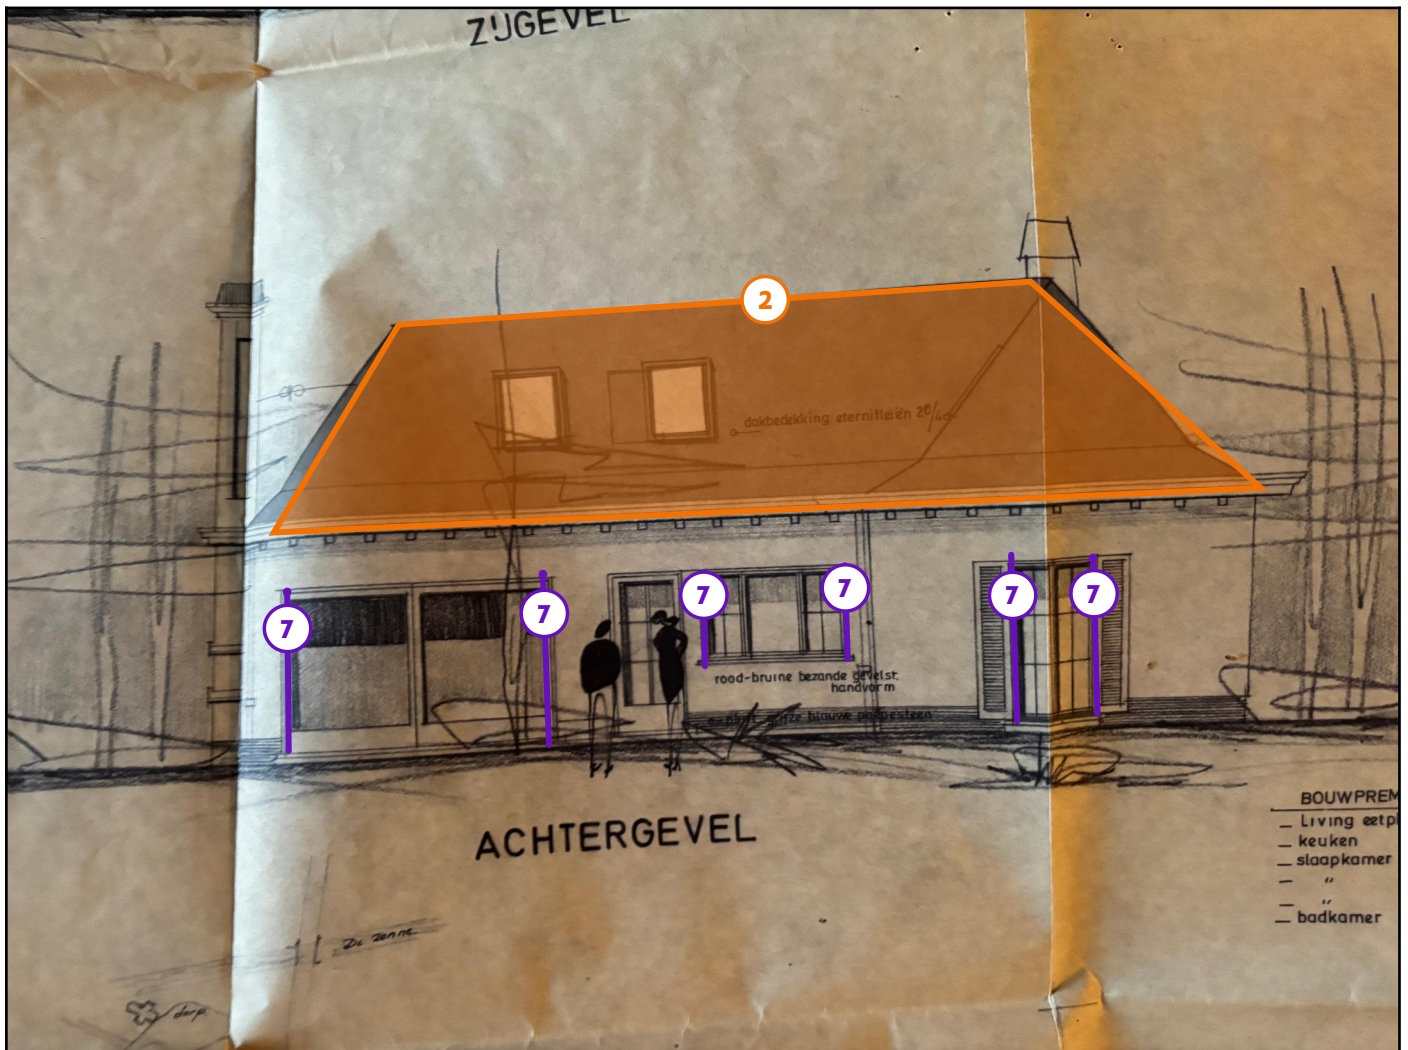
## Plan 1.7: achtergevel

Beschrijving	Type	Actie
2. Leien dak	Asbestmateriaal	<a href="#">Verwijderen</a>
7. Mastiek niet asbesthoudend	Advies	-

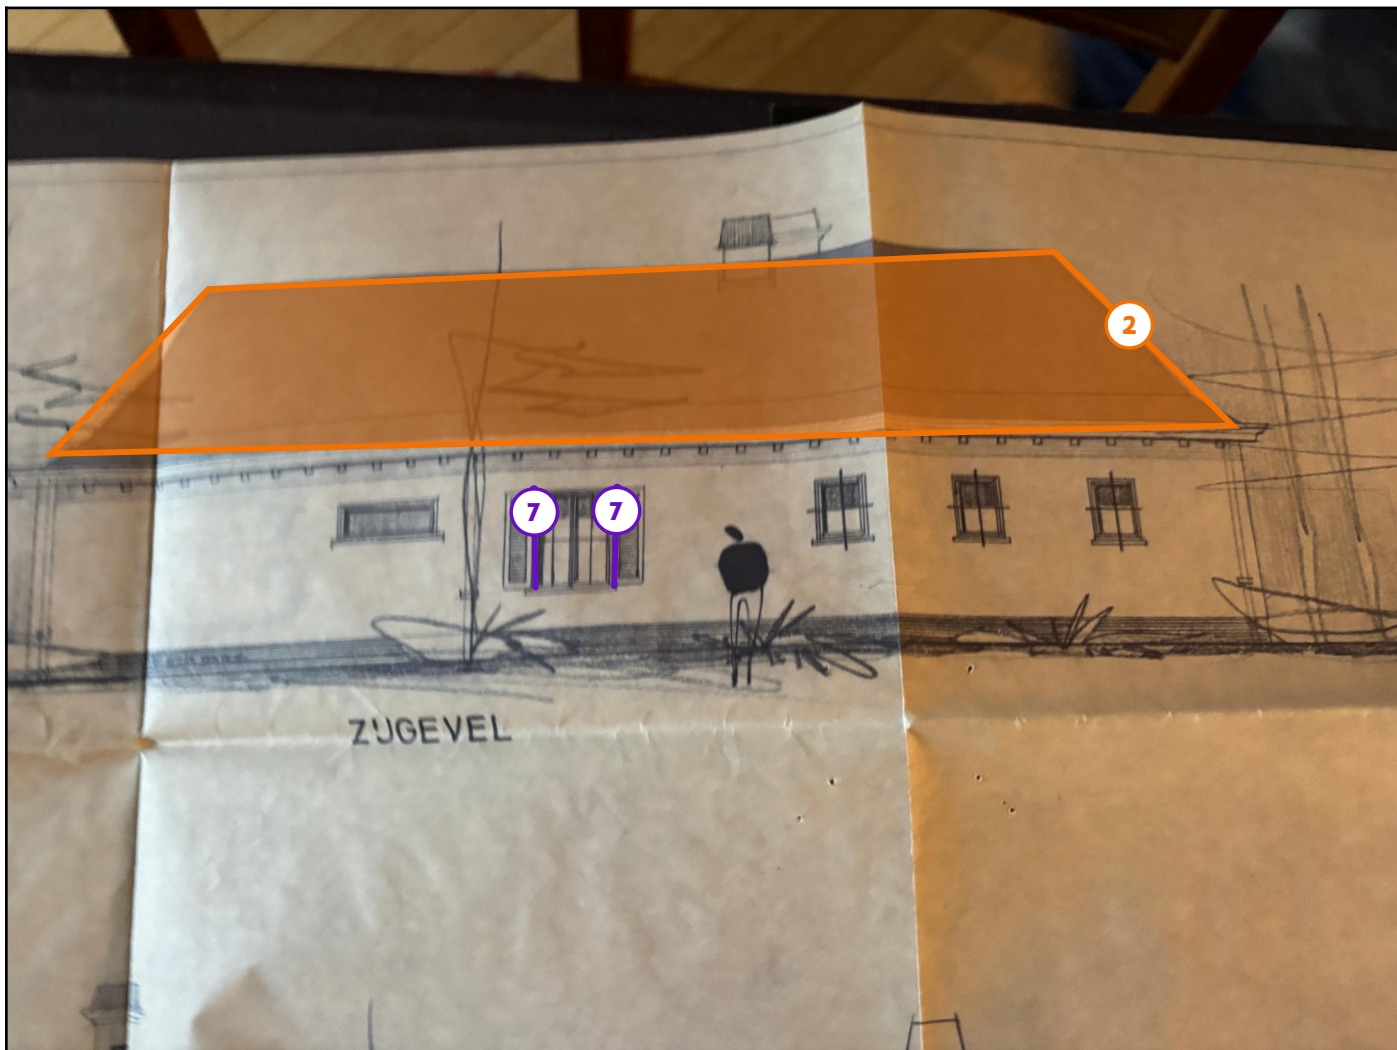
## Plan 1.8: zijgevel 2

Beschrijving	Type	Actie
2. Leien dak	Asbestmateriaal	<a href="#">Verwijderen</a>
7. Mastiek niet asbesthoudend	Advies	-

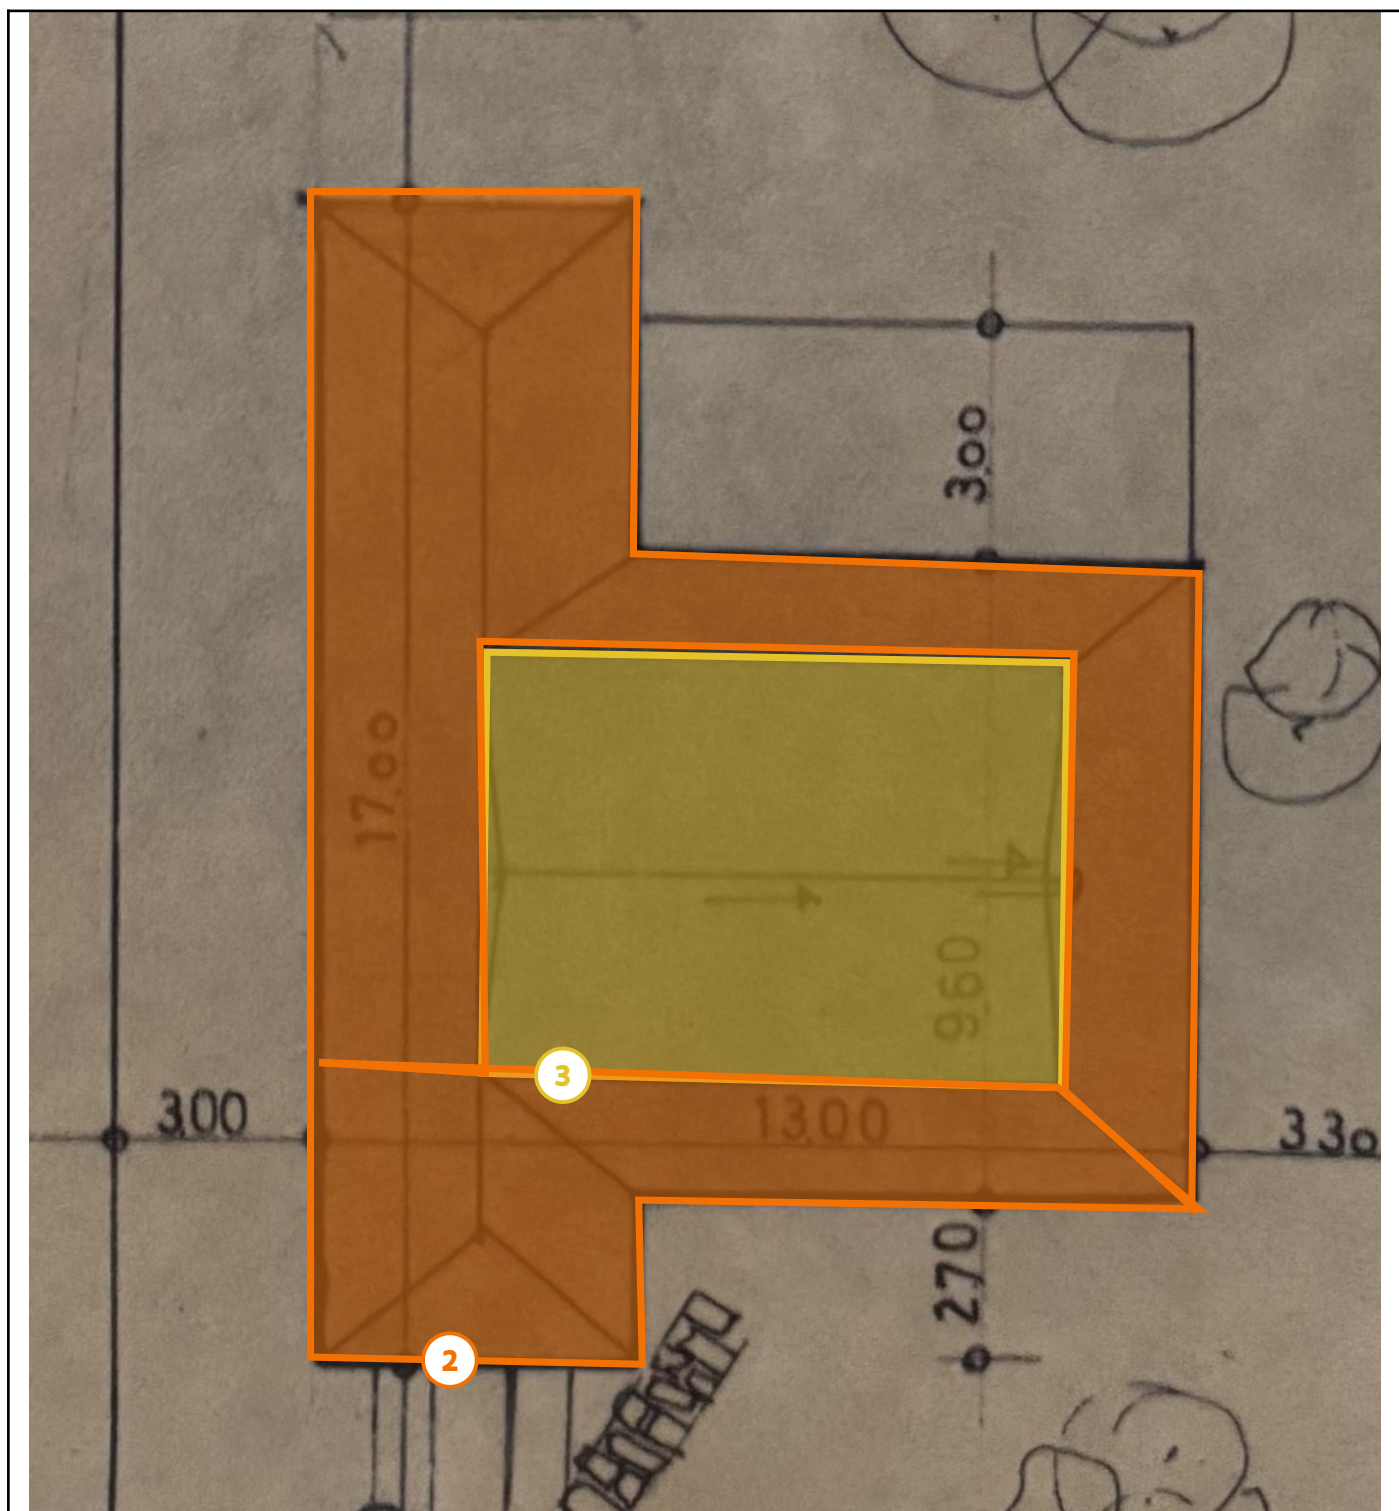
## Plan 1.9: dakenplan

Beschrijving	Type	Actie
2. Leien dak	Asbestmateriaal	<a href="#">Verwijderen</a>

3. Roofing A

Asbestmateriaal

Zorgvuldig beheren
