Asbestinventarisatetest

Eikstraat 2, 2830 Willebroek

Attestnummer : 20240814-000088.000

Uitgegeven op : 14.08.2024

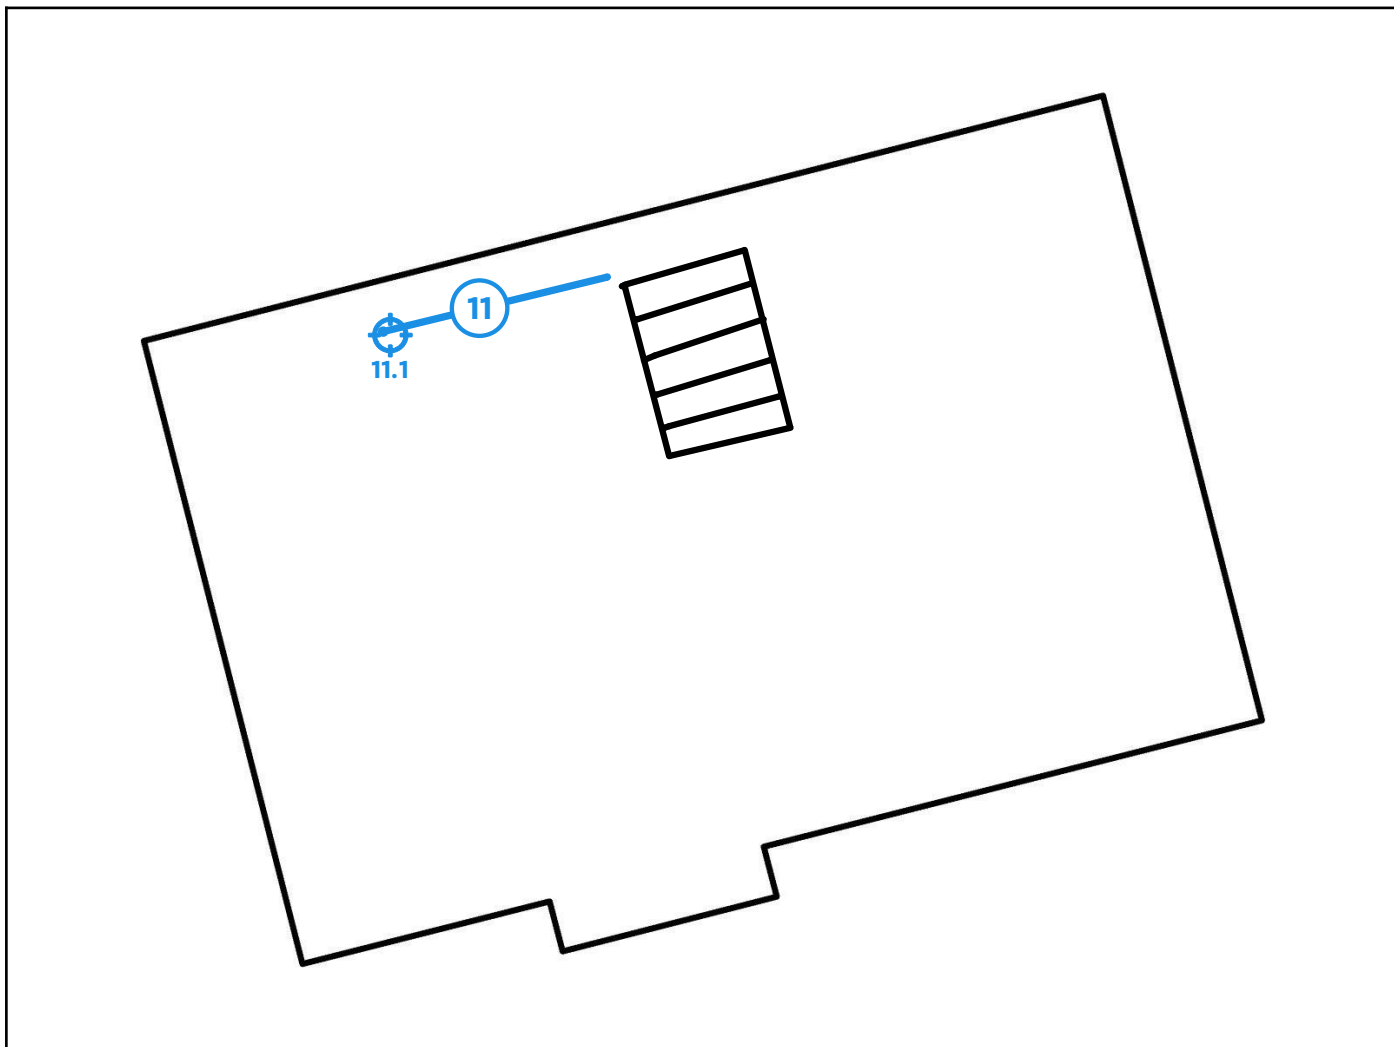
Plan 1.1: Zolder

Beschrijving	Type	Actie
11. Bitumen isolatiemantel	Geen asbest	-
11.1 Code: 402.01	Puntmonster	-

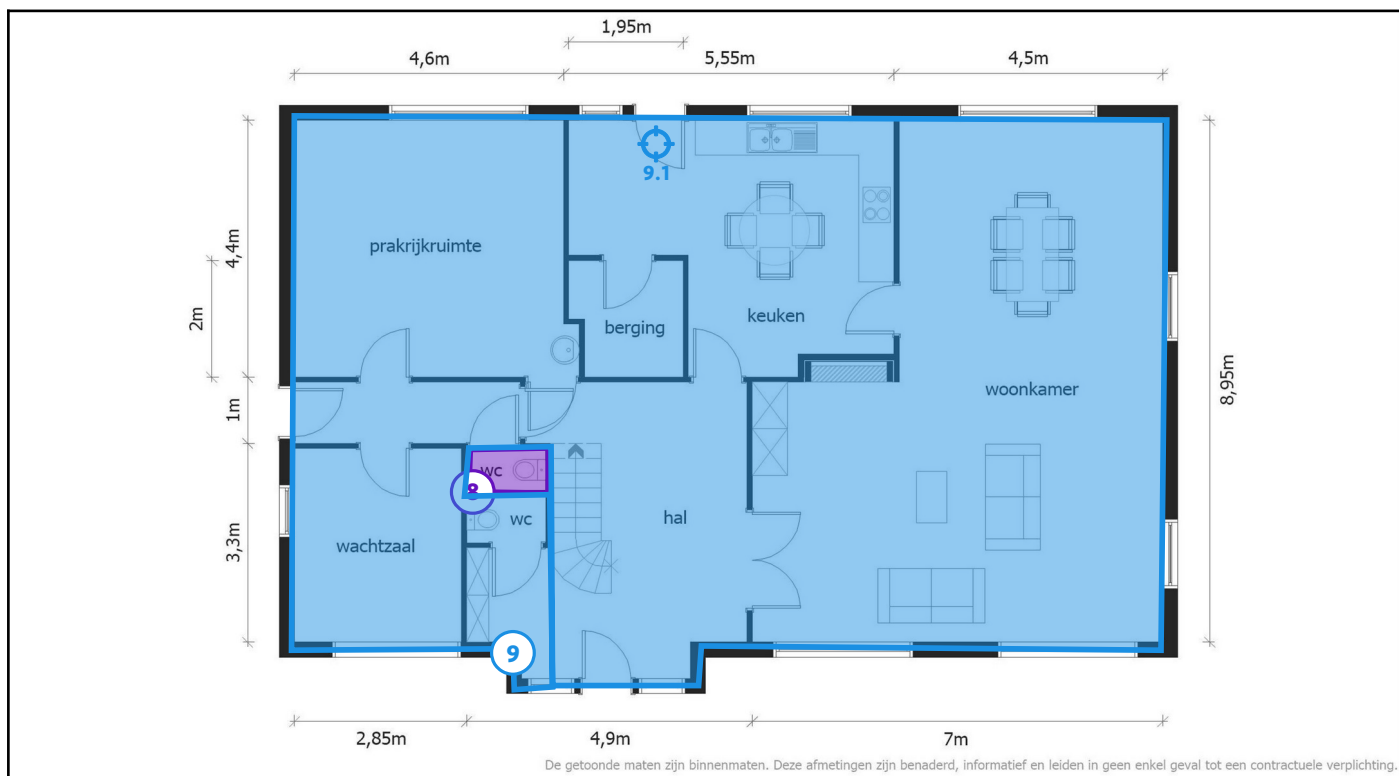
Plan 1.3: V0 gelijkvloers - plafond

Beschrijving	Type	Actie
8. Plafond PVC/hout	Advies	-
9. Pleister plafond	Geen asbest	-
9.1 Code: 402.04	Mengmonster	-

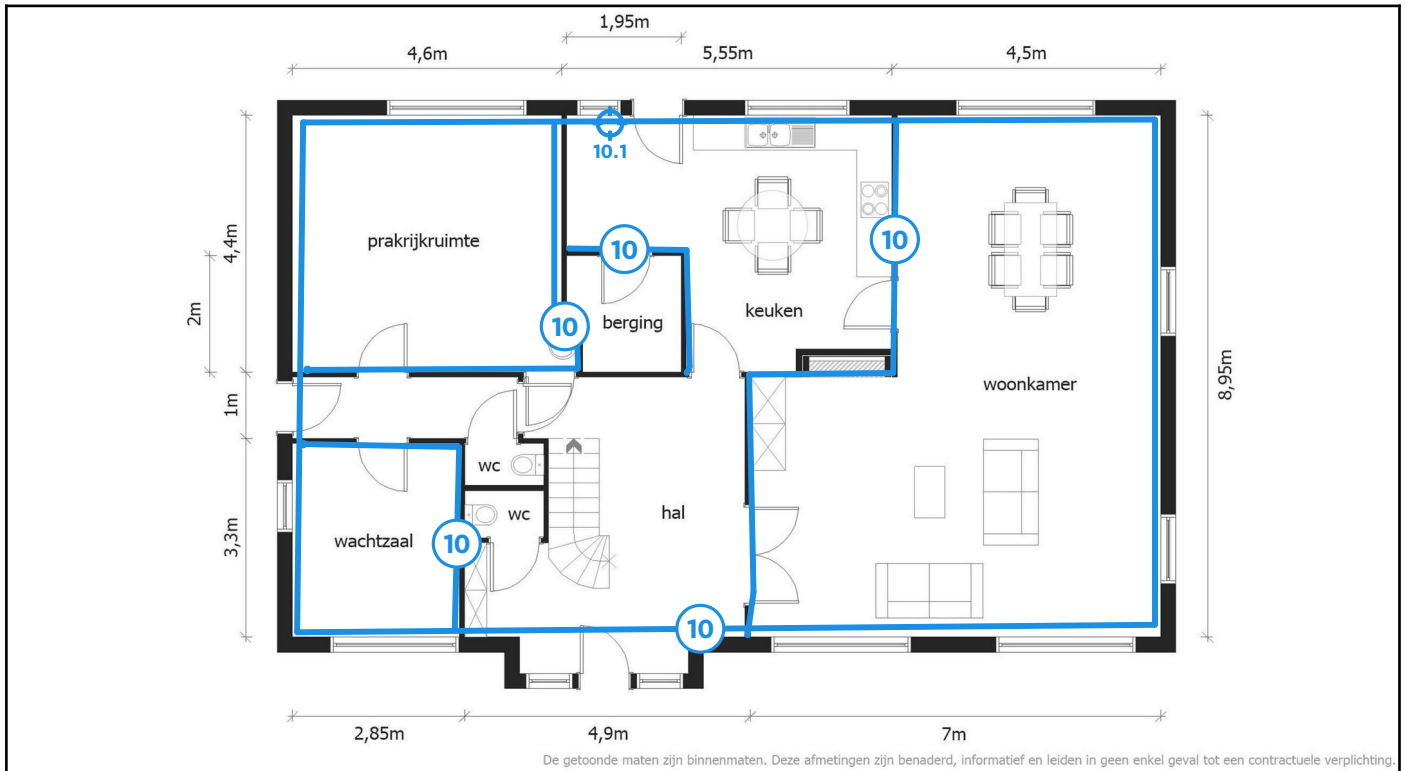
Plan 1.4: V0 gelijkvloers - muren

Beschrijving	Type	Actie
10. Pleister muren	Geen asbest	-
10.1 Code: 402.03	Mengmonster	-

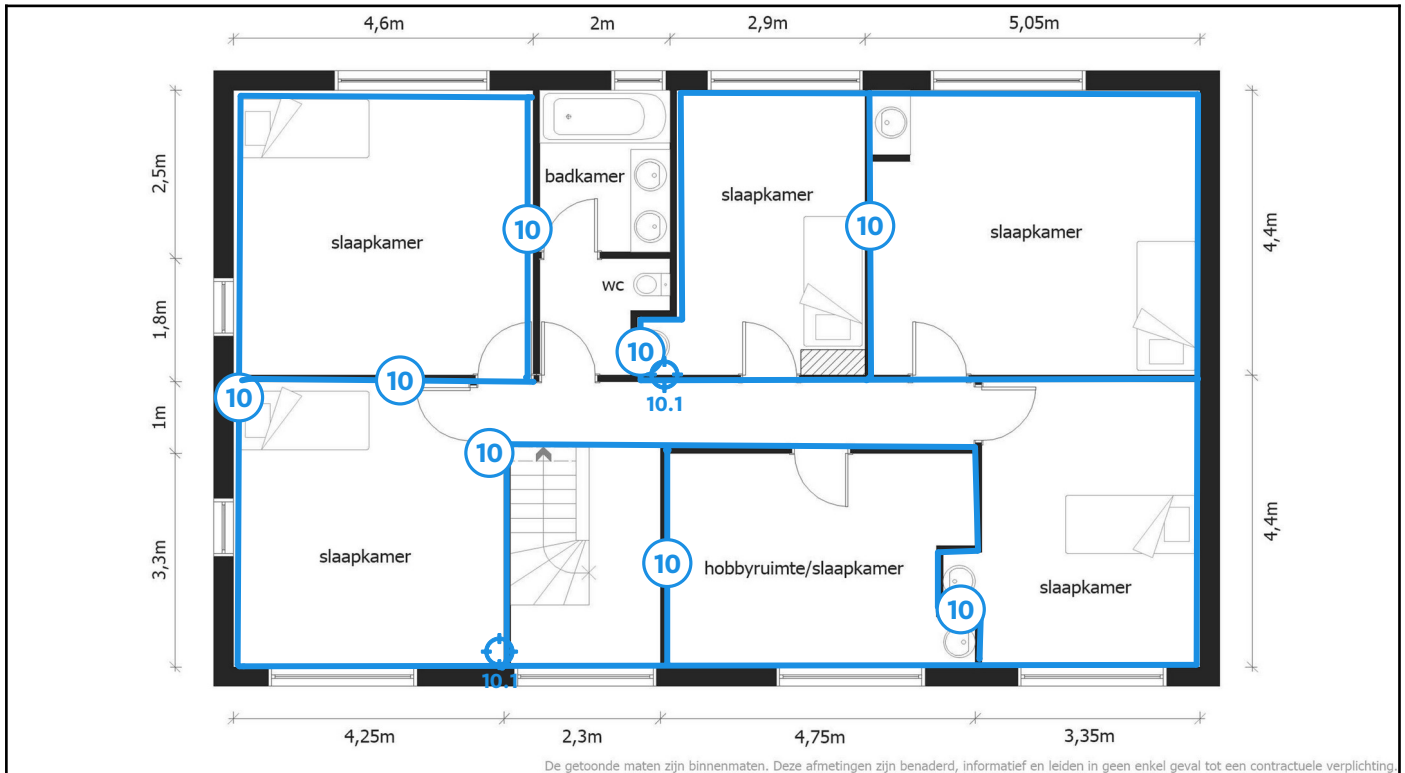
Plan 1.5: V1 eerste verdieping - muren

Beschrijving	Type	Actie
10. Pleister muren	Geen asbest	-
10.1 Code: 402.03	Mengmonster	-

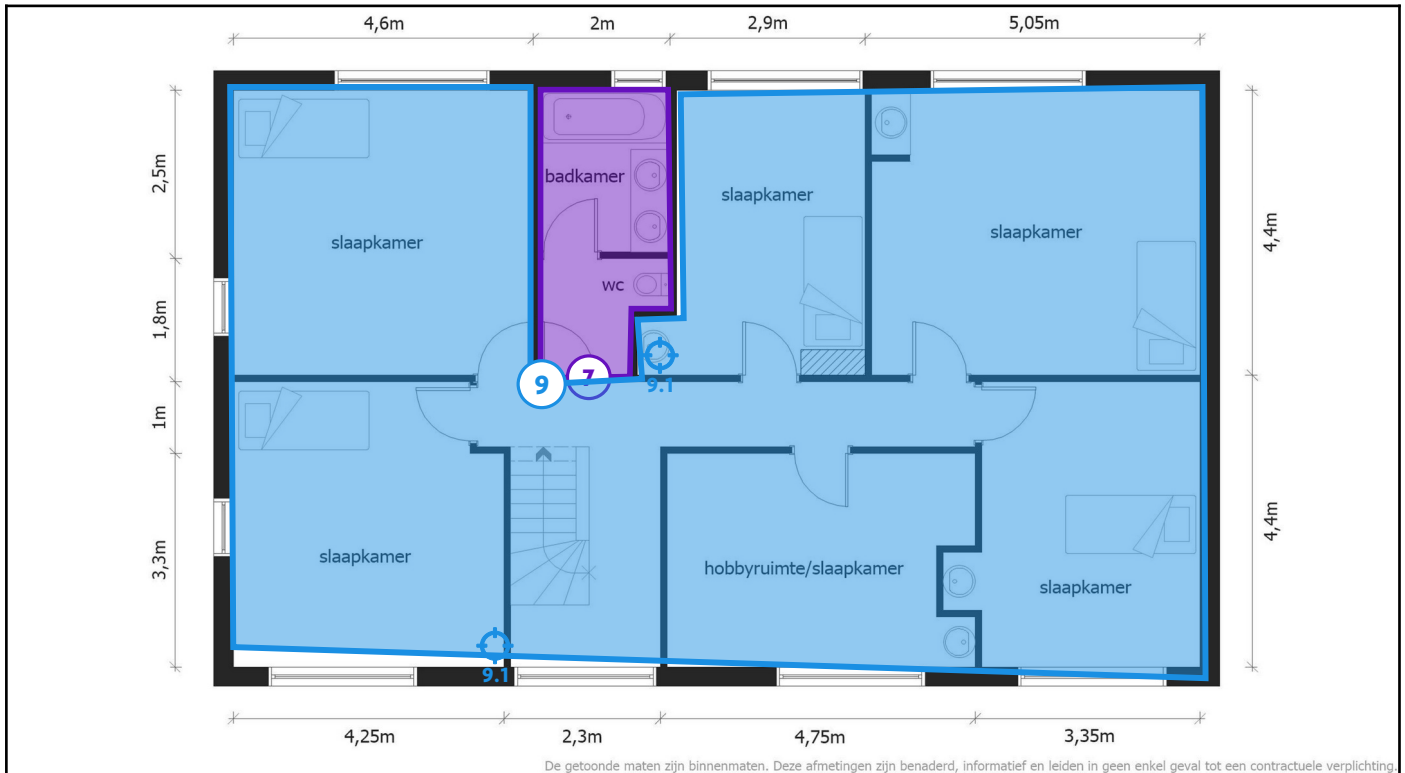
Plan 1.6: V1 eerste verdieping - plafond

Beschrijving	Type	Actie
7. Plafond gipsplaat	Advies	-
9. Pleister plafond	Geen asbest	-
9.1 Code: 402.04	Mengmonster	-

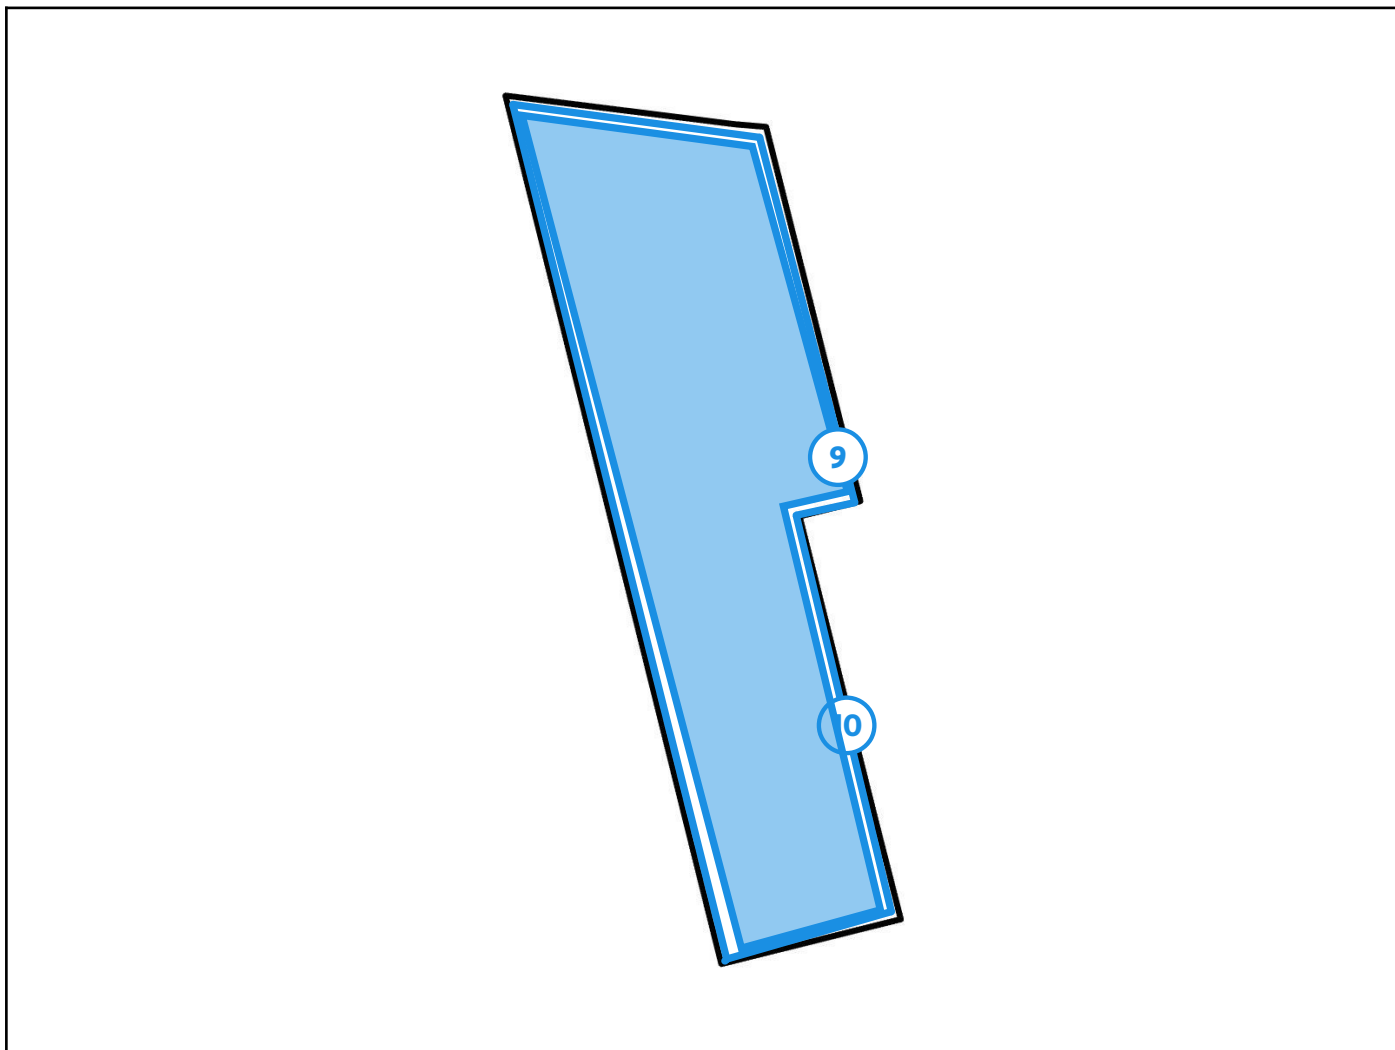
Plan 2.2: Garage

Beschrijving	Type	Actie
9. Pleister plafond	Geen asbest	-
10. Pleister muren	Geen asbest	-

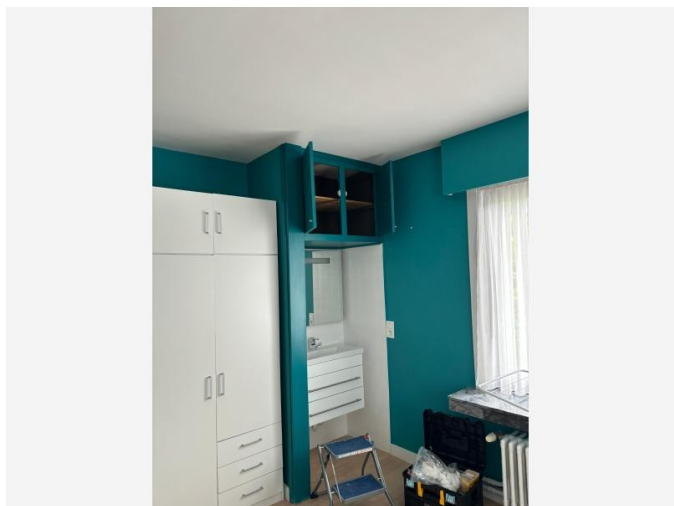
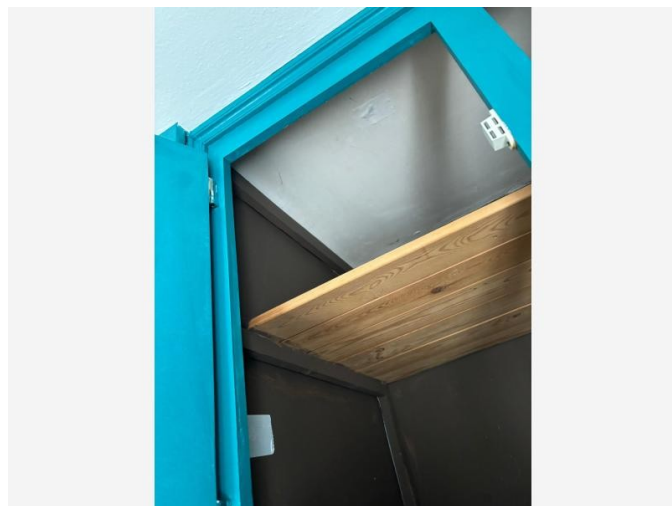
Fiche 9: Pleister plafond

Geen asbest

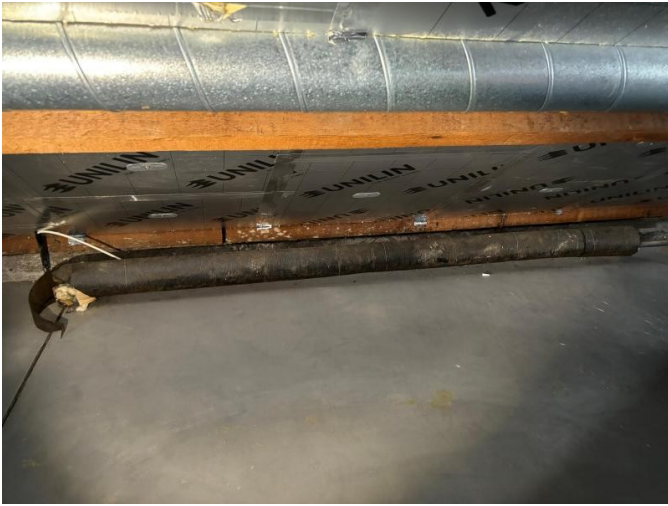
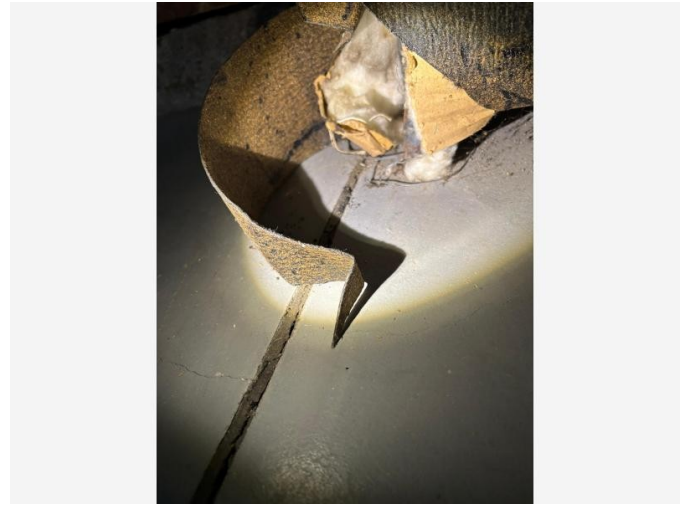
Fiche 11: Bitumen isolatiemantel

Geen asbest
