Asbestinventarisatetest

Kanaalweg 16, 3550 Heusden-Zolder

Attestnummer : 20250128-000196.000

Uitgegeven op : 28.01.2025

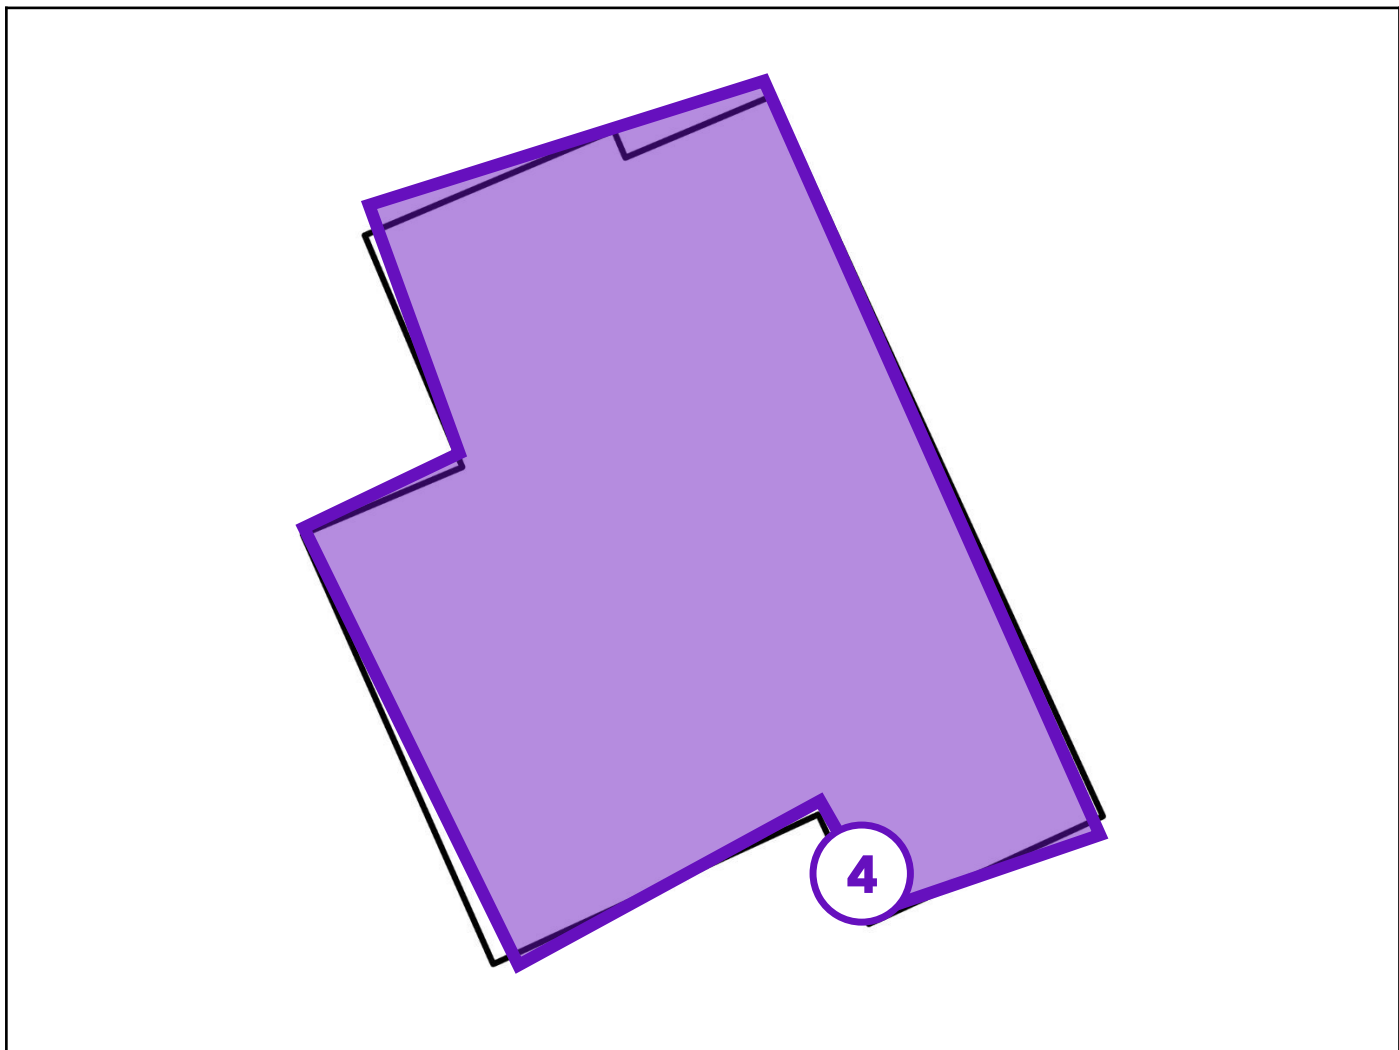
Plan 1.1: Hoofdgebouw plan

Beschrijving	Type	Actie
1. Onderdak woning	Asbestmateriaal	Zorgvuldig beheren
3. Plafond uit gyproc	Advies	-
6. Pleisterwerk wanden	Geen asbest	-
