Asbestinventarisatetest

Hoveniersstraat 91, 9050 Gent

Attestnummer : 20230618-000083.000

Uitgegeven op : 18.06.2023

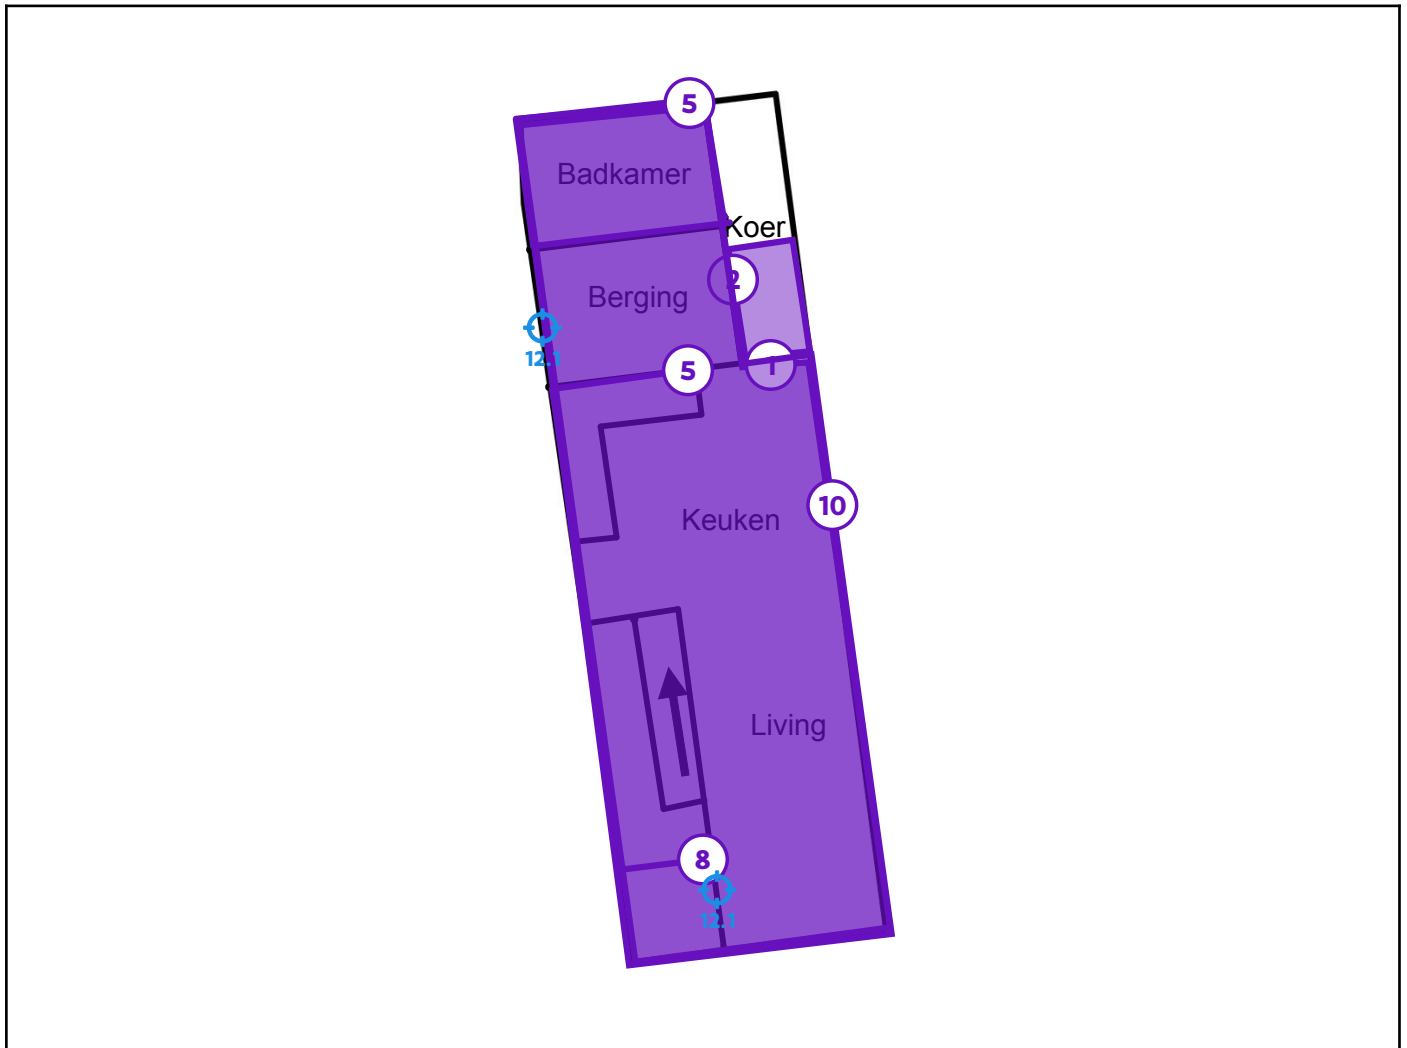
Plan 1.2: Hoofdgebouw plan GLV

Beschrijving	Type	Actie
1. Plafond GLV + 1ste verdiep	Advies	-
2. Plastieken golfplaten	Advies	-
5. Wandtegels badkamer en keuken	Advies	-
8. Marmeren opstap in Inkomhal	Advies	-
10. Volceramische tegels op de vloer	Advies	-
12. Plakwerk	Geen asbest	-
12.1 Code: MM01	Mengmonster	-

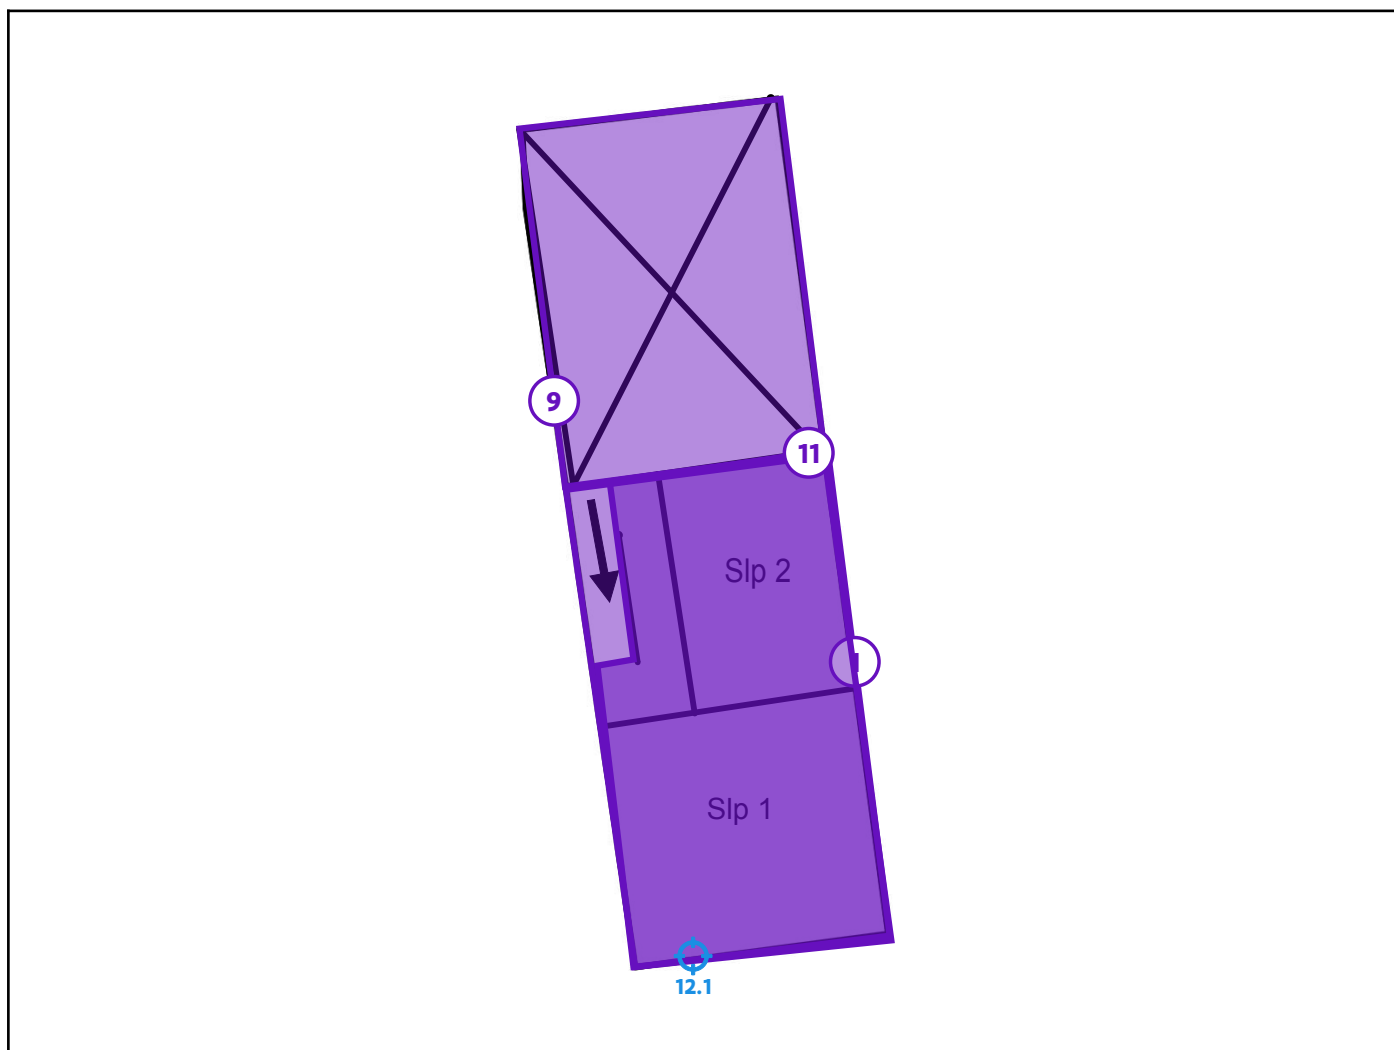
Plan 1.3: Hoofdgebouw plan 1ste verdiep

Beschrijving	Type	Actie
1. Plafond GLV + 1ste verdiep	Advies	-
9. Plat dak in EPDM	Advies	-
11. Laminaat vloeren	Advies	-
12. Plakwerk	Geen asbest	-
12.1 Code: MM01	Mengmonster	-

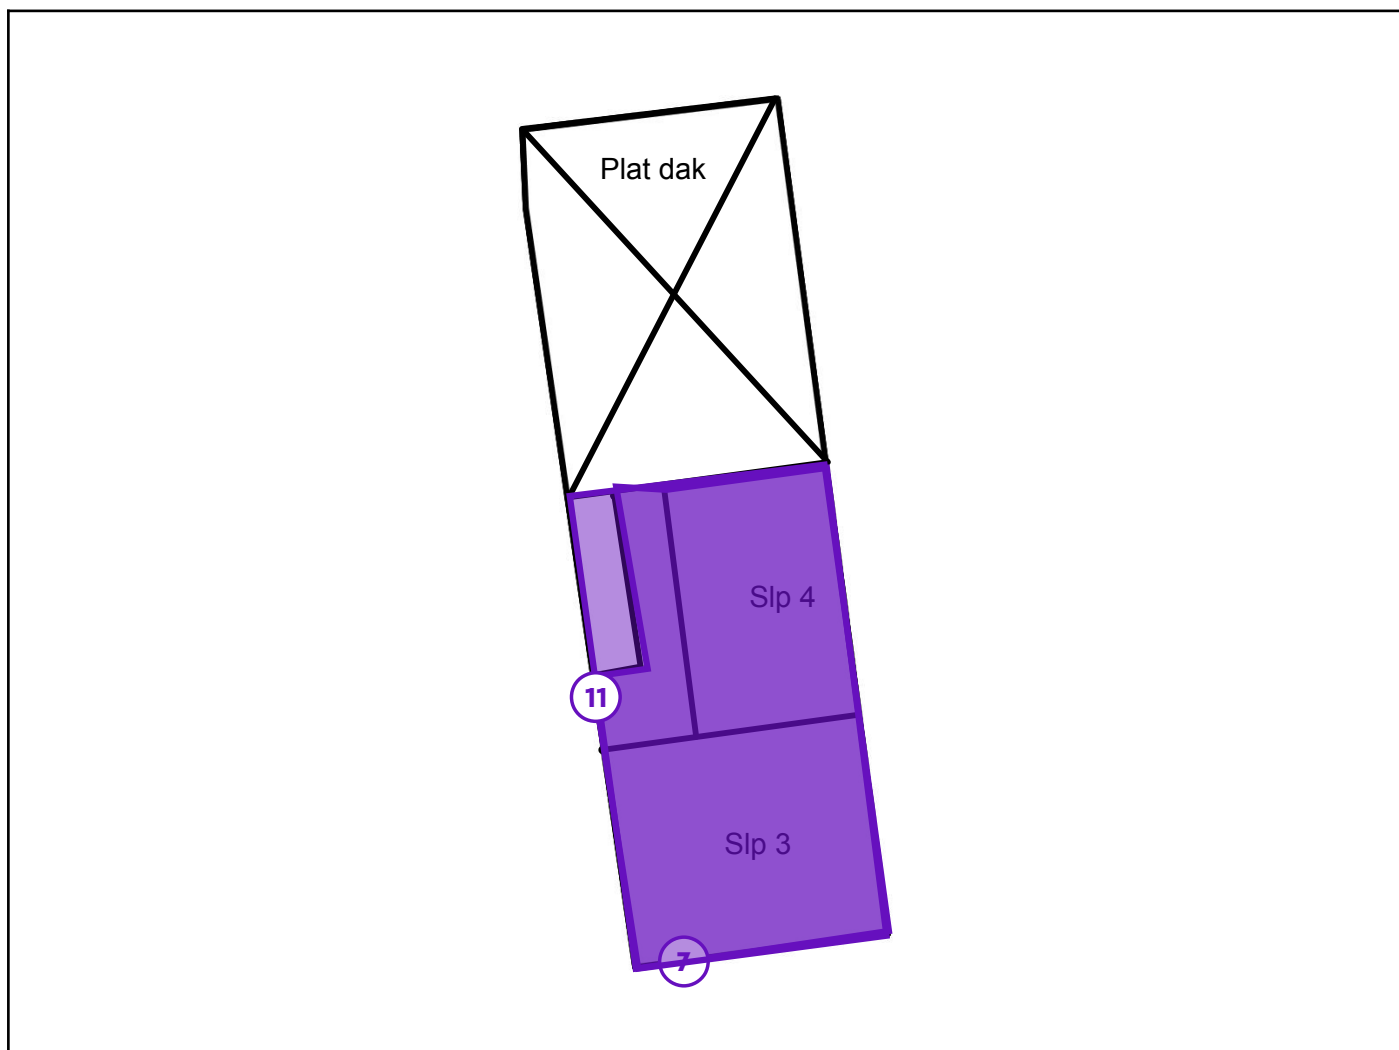
Plan 1.4: Hoofdgebouw plan 2de verdiep

Beschrijving	Type	Actie
7. Plafond 2de verdiep	Advies	-
11. Laminaat vloeren	Advies	-

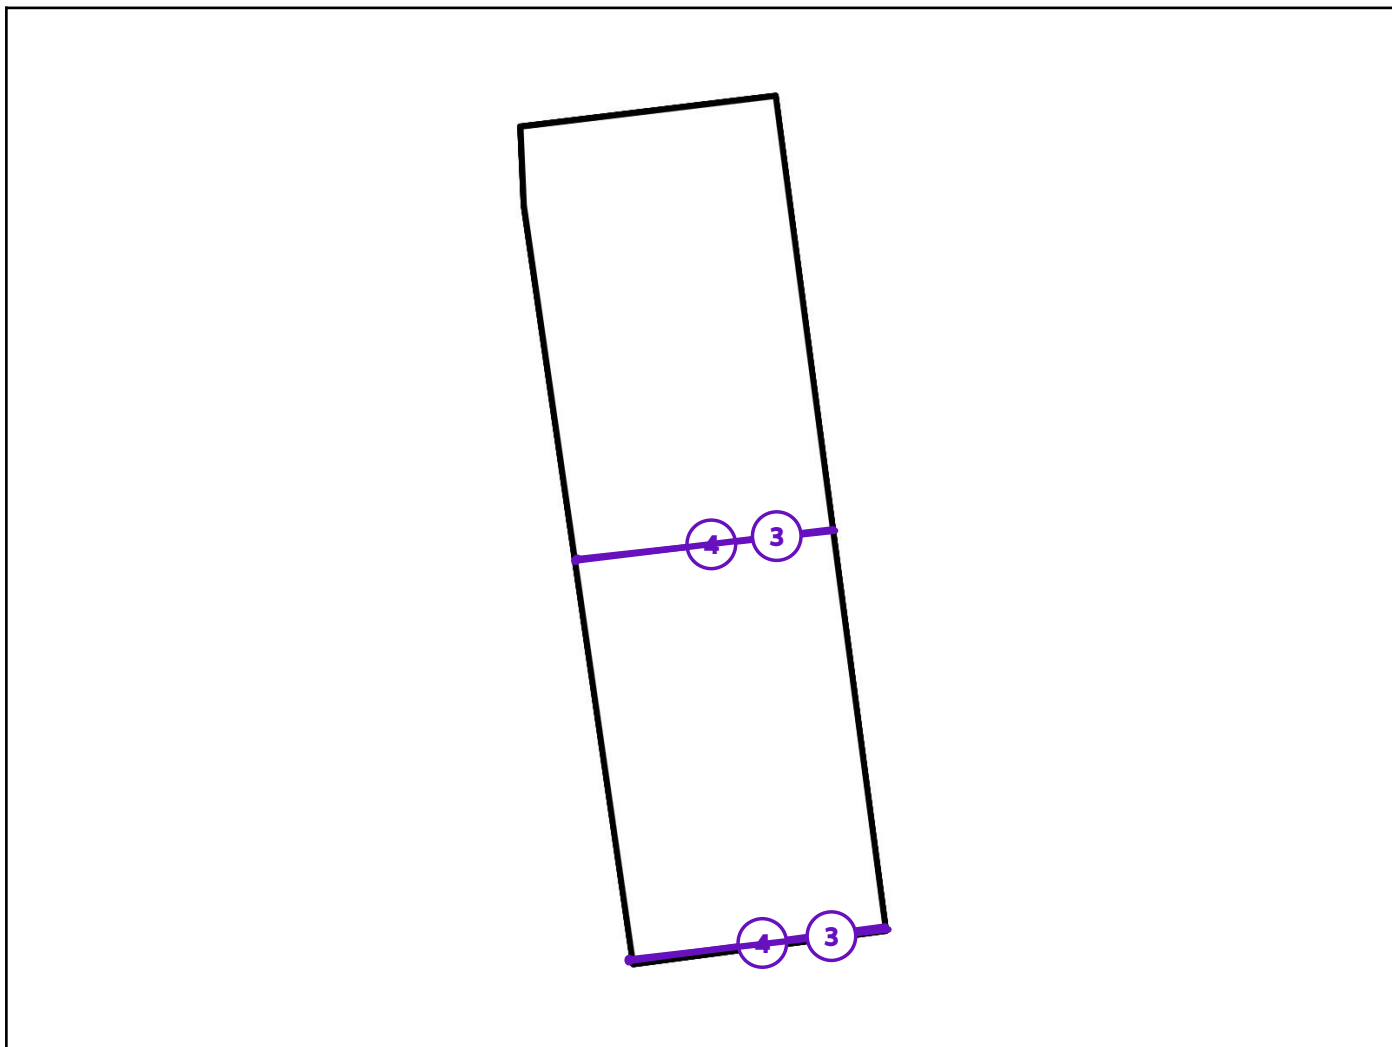
Plan 1.5: Hoofdgebouw info Pvc Ramen alle verdiepen

Beschrijving	Type	Actie
3. Vensterbanken	Advies	-
4. PVC Ramen	Advies	-

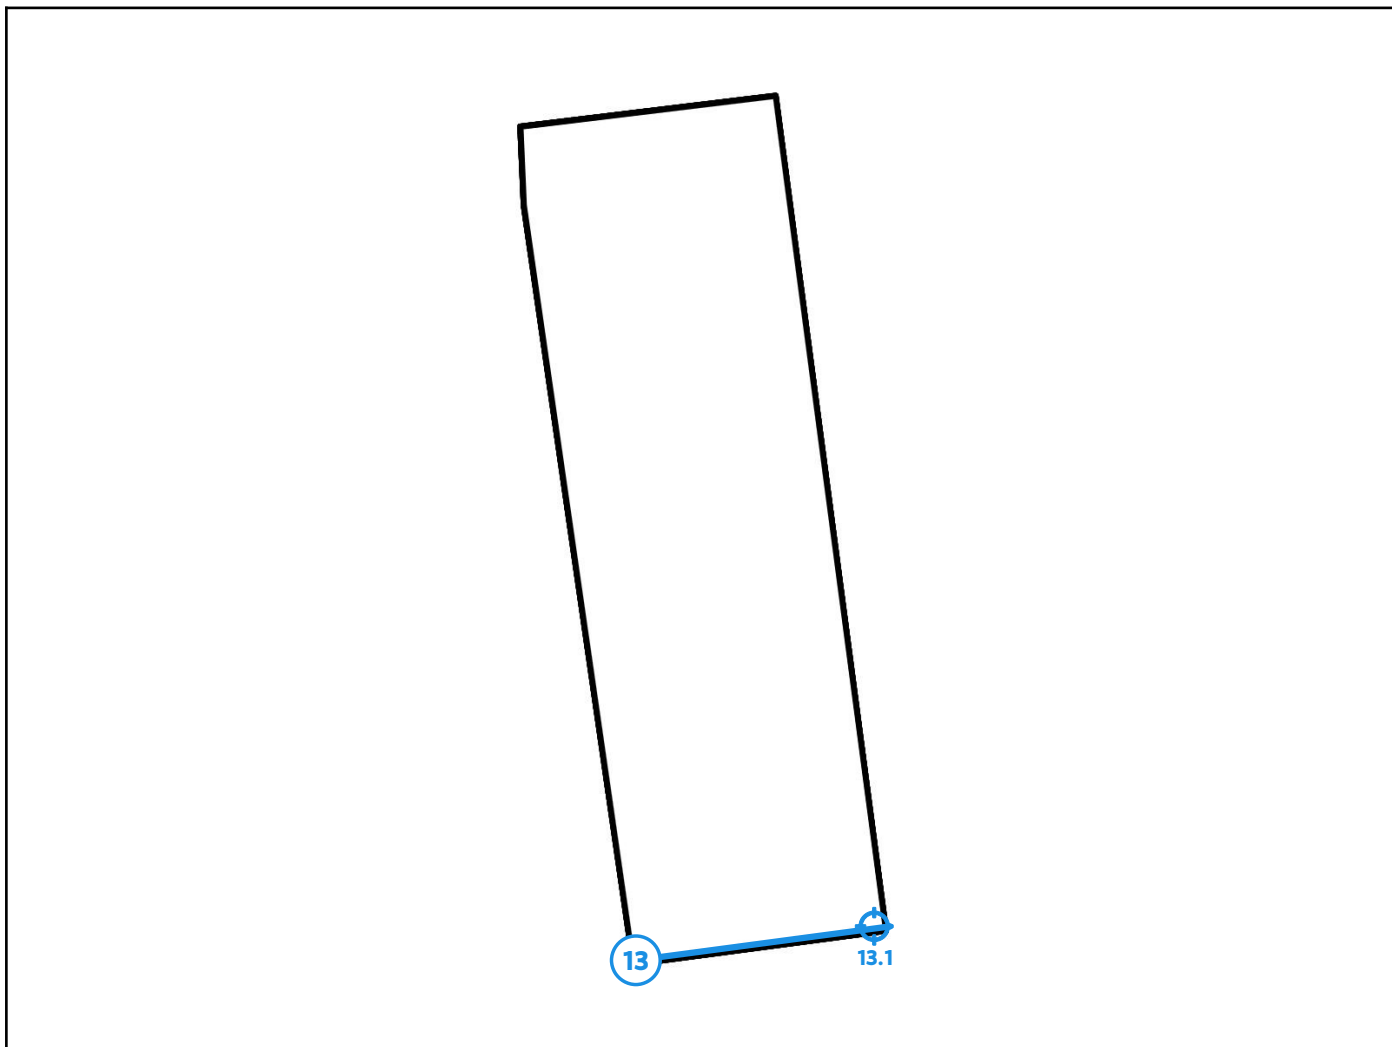
Plan 1.6: Hoofdgebouw plan GLV - Crepi

Beschrijving	Type	Actie
13. Crepi Voorgevel GLV	Geen asbest	-
13.1 Code: MM02	Mengmonster	-

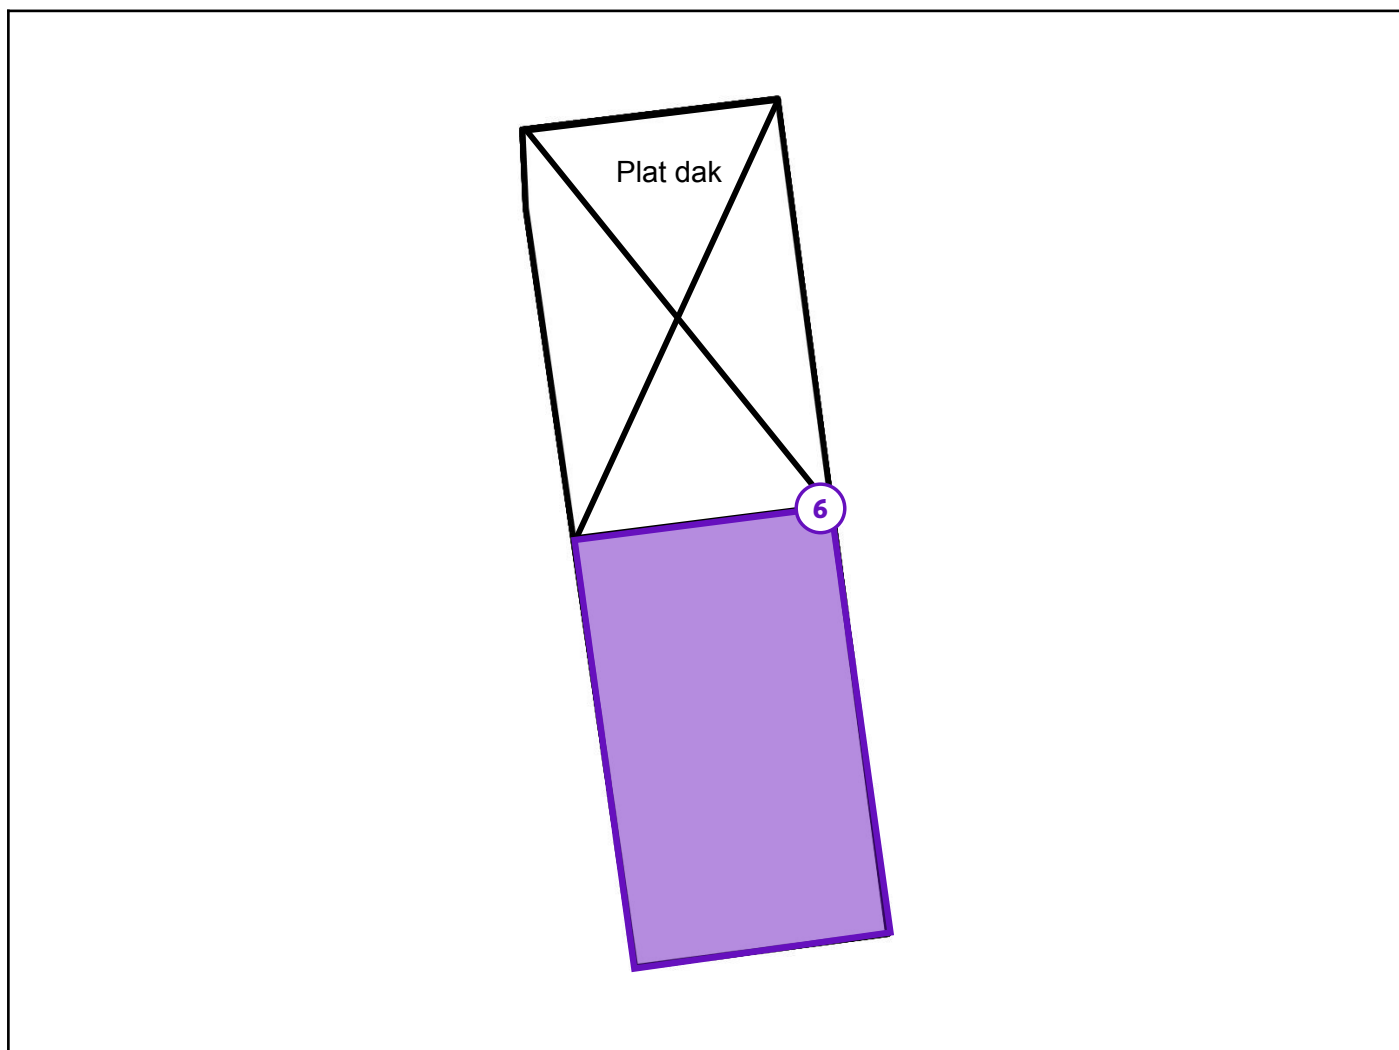
Plan 1.7: Hoofdgebouw Zolder

Beschrijving	Type	Actie
6. Onderdak Zolder	Advies	-
