Asbestinventarisatetest

Koraalstraat 21A, 1850 Grimbergen

Attestnummer : 20250205-000122.000

Uitgegeven op : 05.02.2025

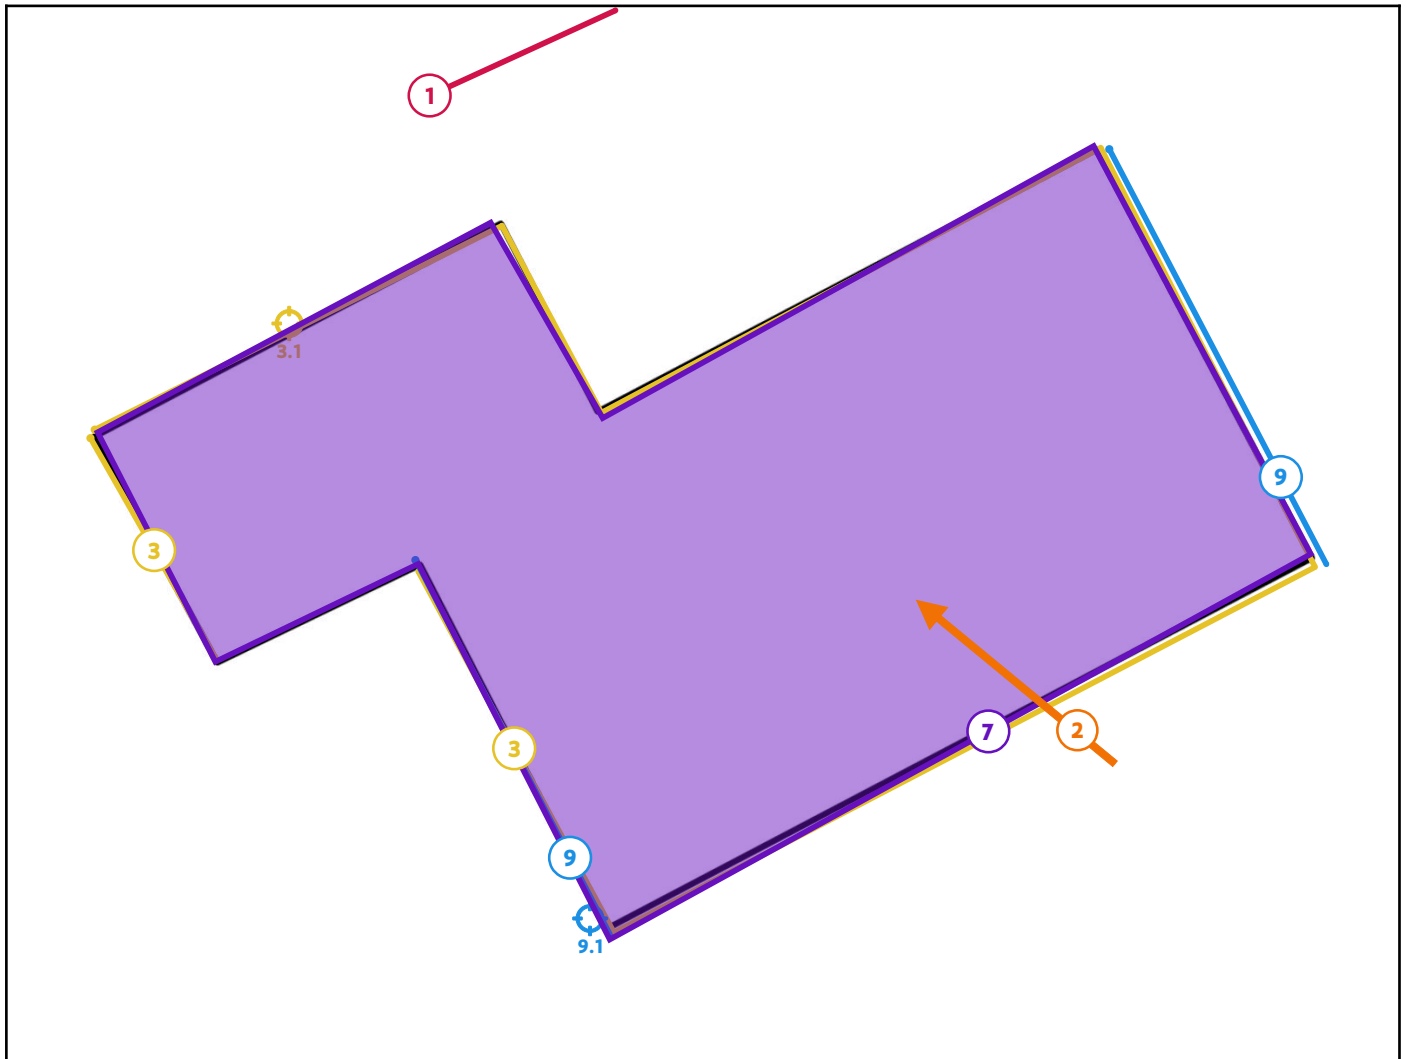
Plan 1.1: Hoofdgebouw plan

Beschrijving	Type	Actie
1. Border in golfplaten	Asbestmateriaal	Dringend verwijderen
2. Schouwhoed/ventilatiekap	Asbestmateriaal	Verwijderen
3. Platen bakgoot	Asbestmateriaal	Zorgvuldig beheren
3.1 Code: 250129-KORA21A-PLABAKG	Puntmonster	-
7. Onderdak	Advies	-
9. Rode sidings	Geen asbest	-

9.1 Code: 250129-KORA21A-SIDINGS	Puntmonster	-
----------------------------------	-------------	---

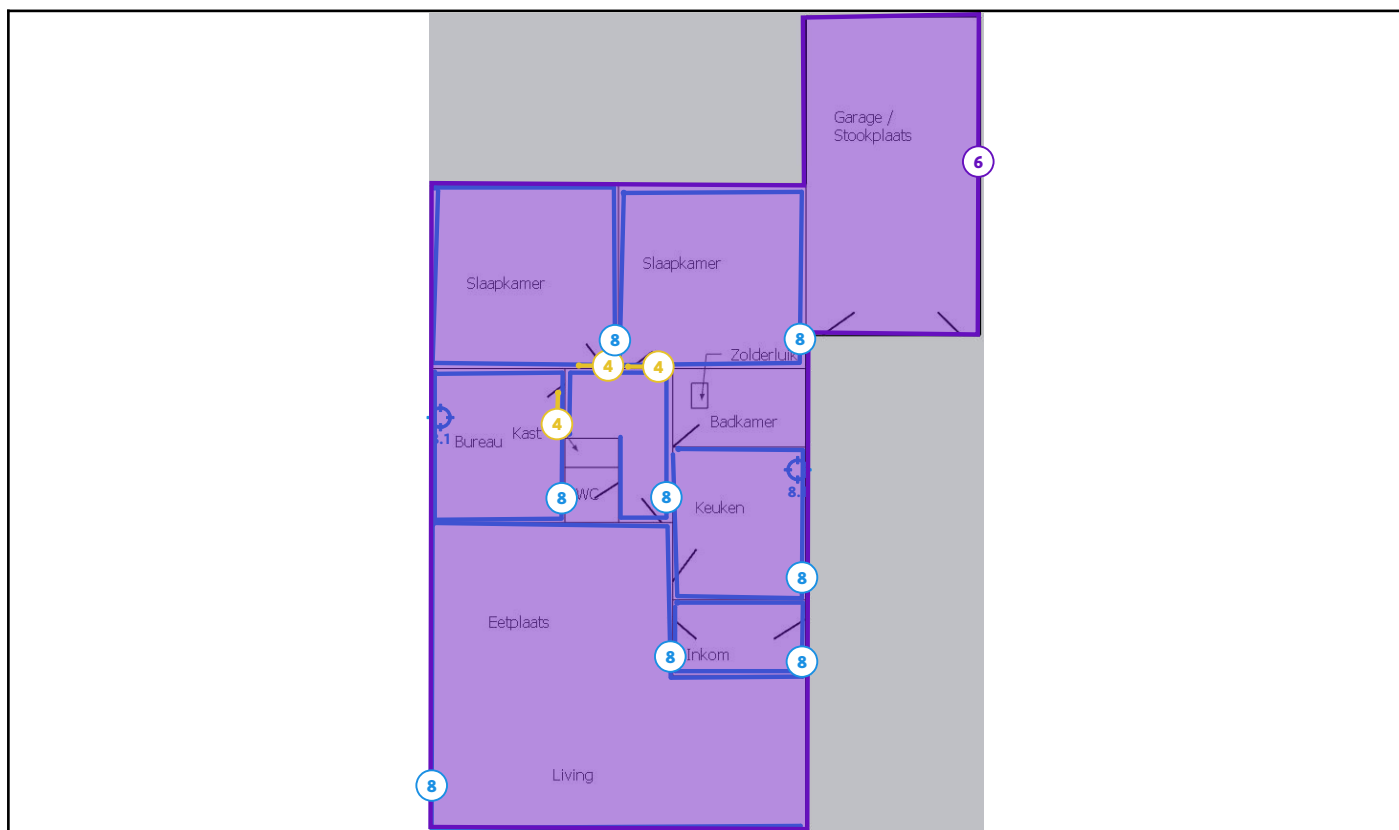
Plan 1.2: Plan Gelijkvloers

Beschrijving	Type	Actie
4. Dorpels in massalstenen	Asbestmateriaal	Zorgvuldig beheren
6. Pleisterwerk plafonds	Advies	-
8. Pleisterwerk muren	Geen asbest	-
8.1 Code: 250129-KORA21A-PLEMUR	Mengmonster	-

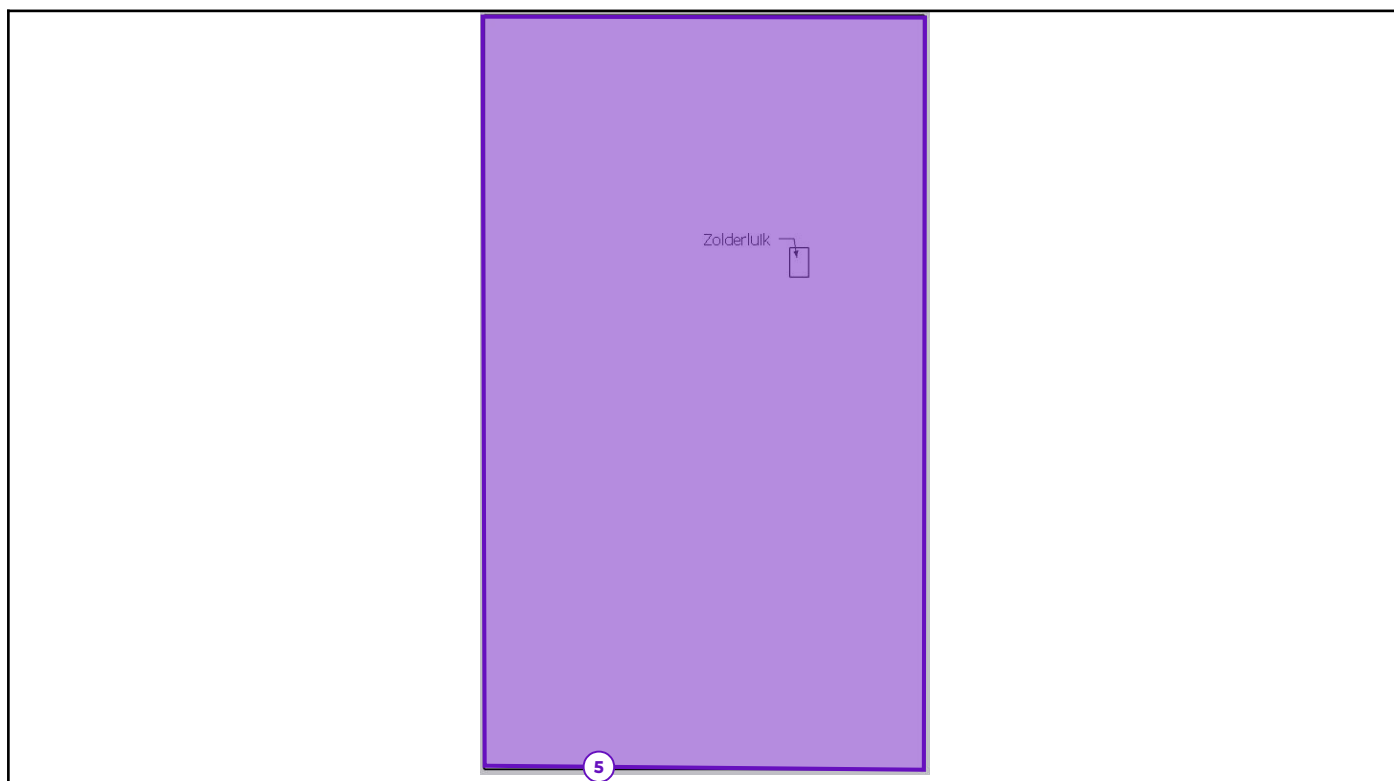
Plan 1.3: Plan Zolderverdieping

Beschrijving	Type	Actie
5. Zolderverdieping	Beperking	-
