Asbestinventarisatetest

Geertskouter 7, 1730 Asse

Attestnummer : 20250218-000211.000

Niet-asbestveilig

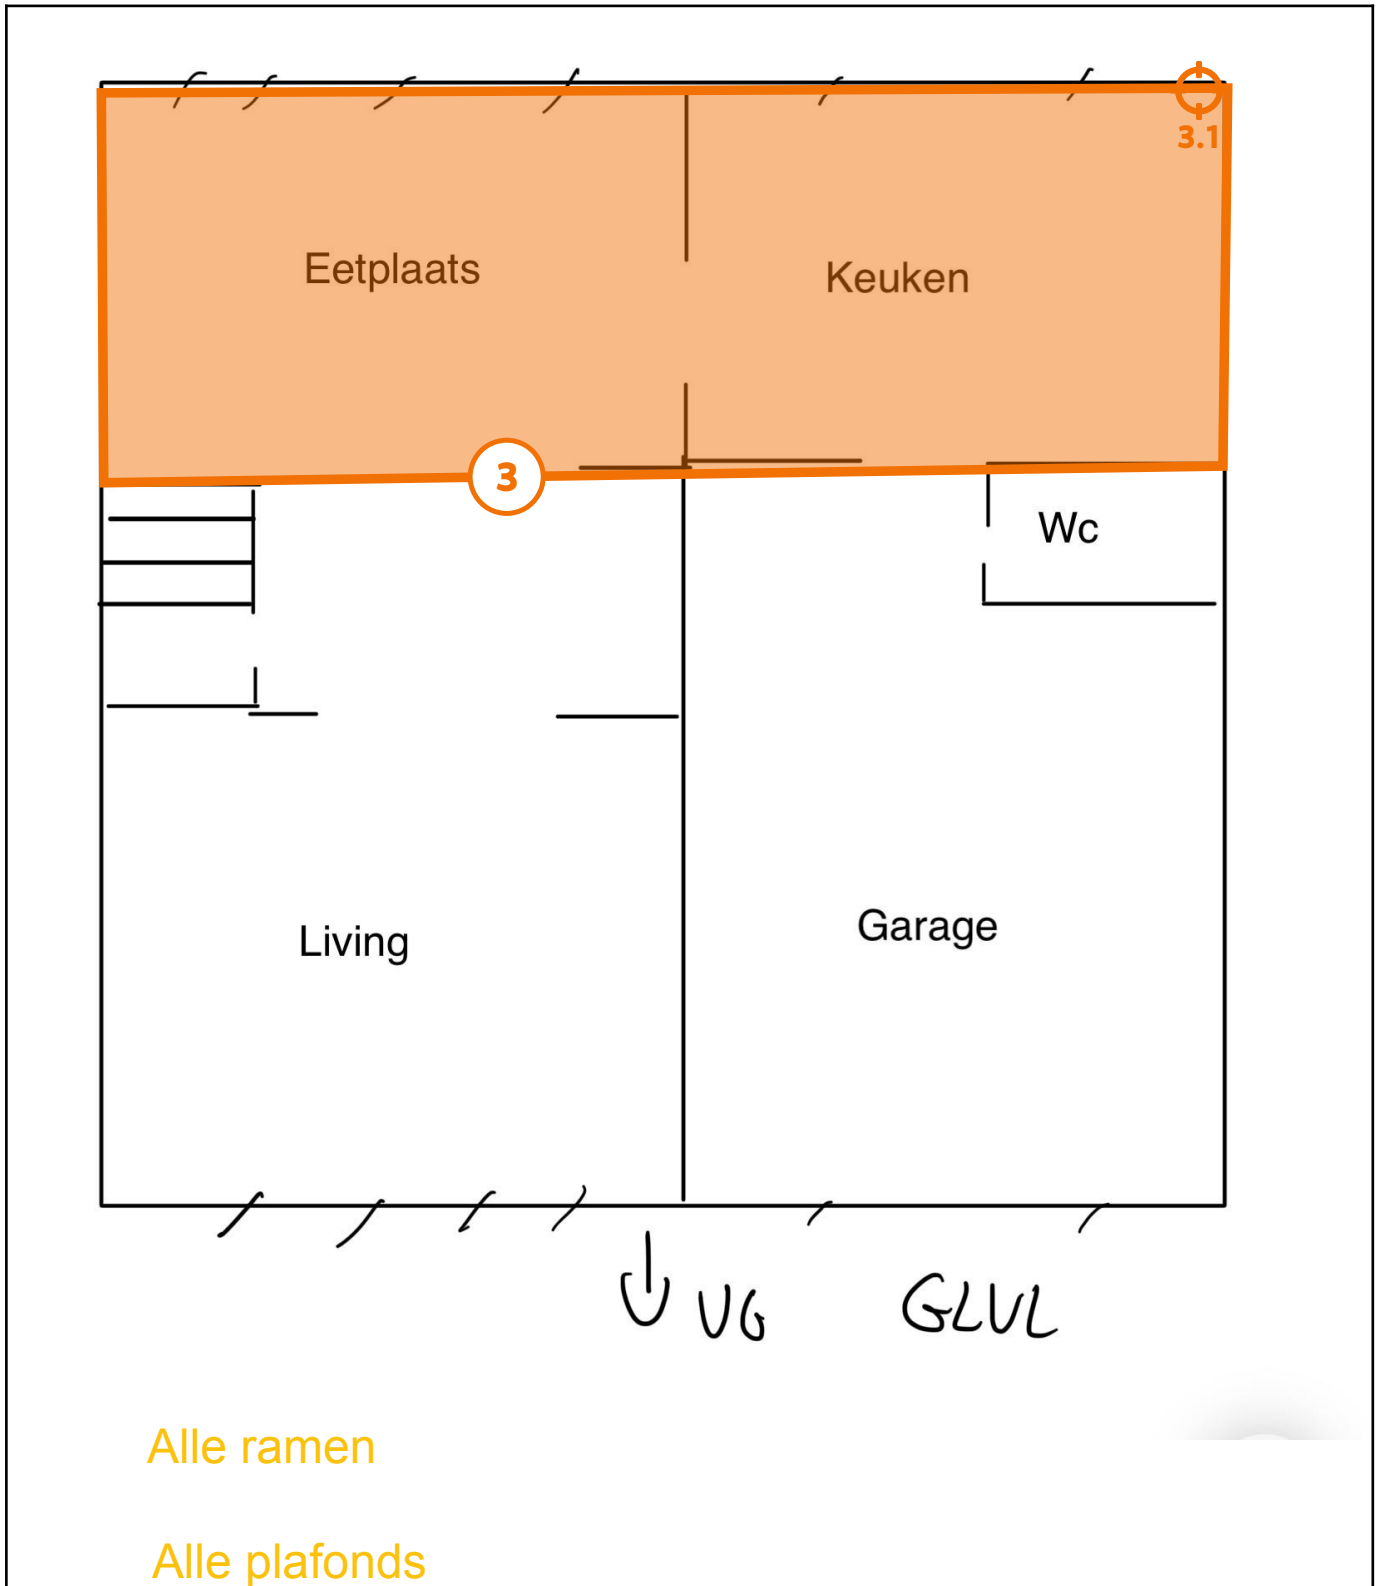
Plan 1.2: Gvl

3. Dakbedekking - Golfplaten boven keuken	Asbestmateriaal	Verwijderen
3.1 Code: M02	Puntmonster	-
6. Plafondafwerking in hout/PVC	Advies	-
11. Afkitting ramen	Advies	-

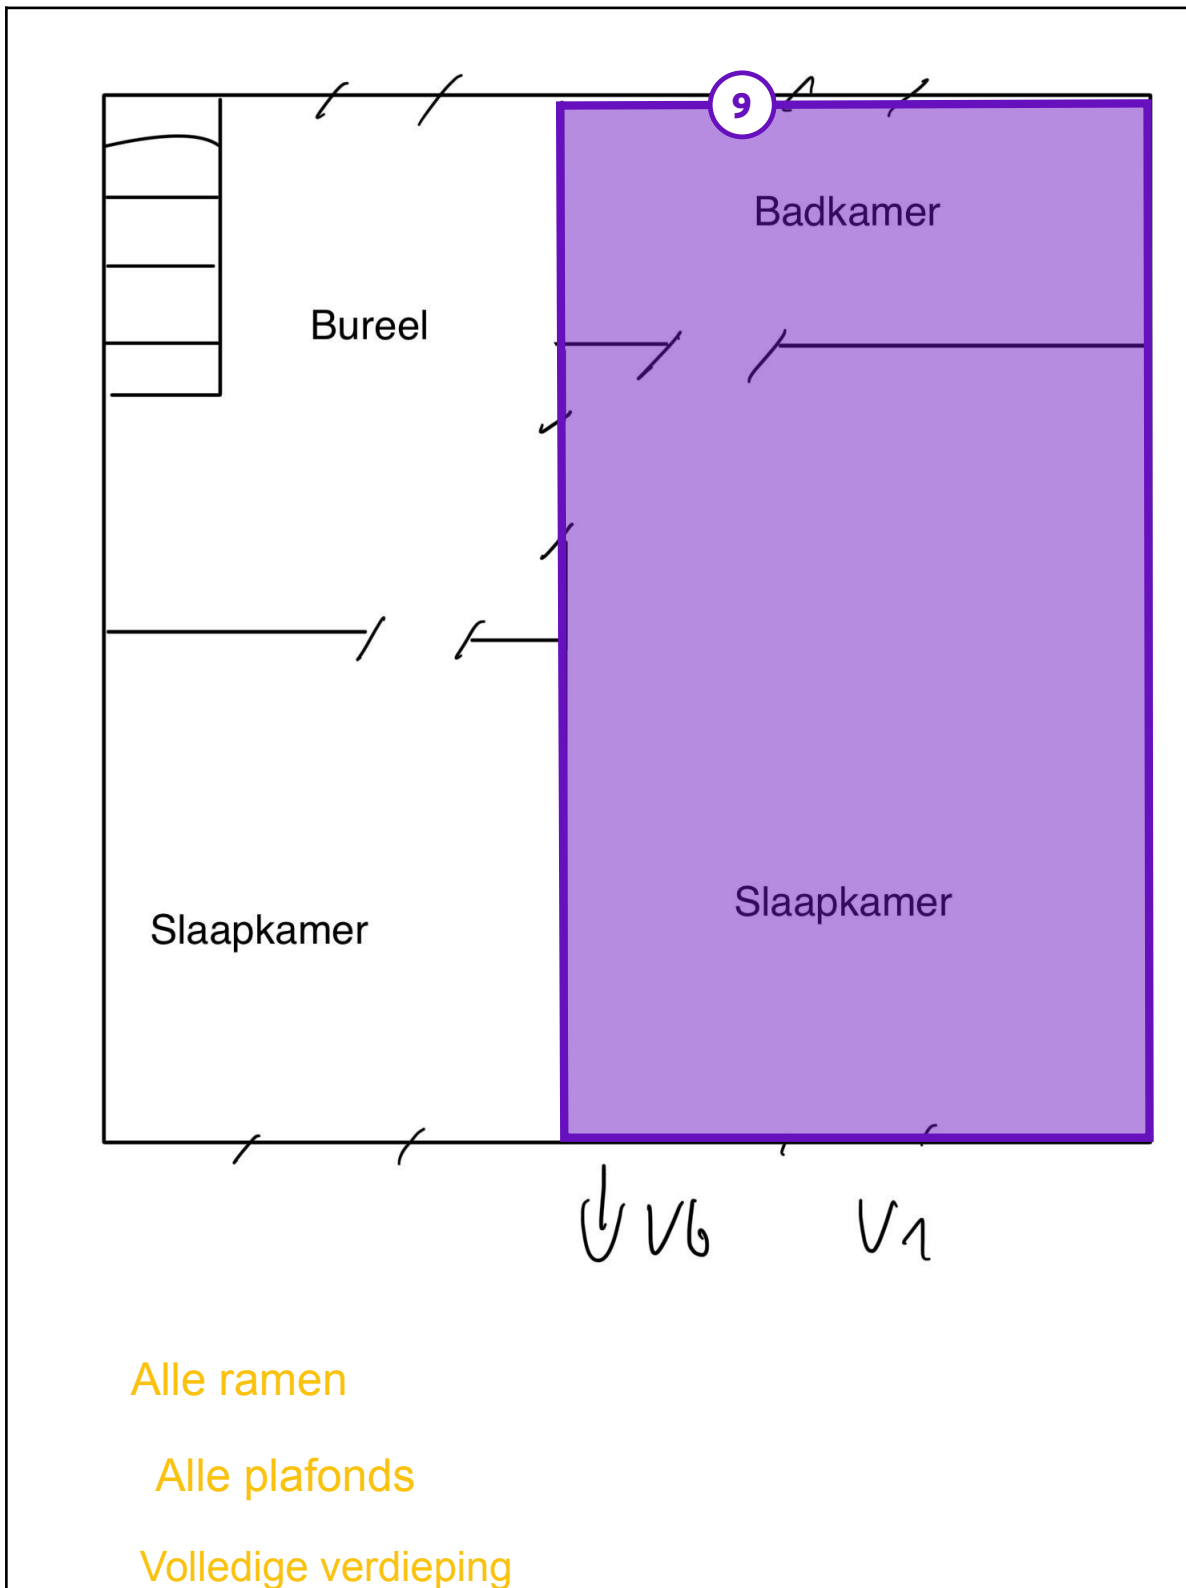
Plan 1.3: Verdiep 1

6. Plafondafwerking in hout/PVC	Advies	-
9. Onderdak - Niet verdacht (boven garage)	Advies	-
11. Afkitting ramen	Advies	-
12. Vloerbekleding - Niet verdacht	Advies	-

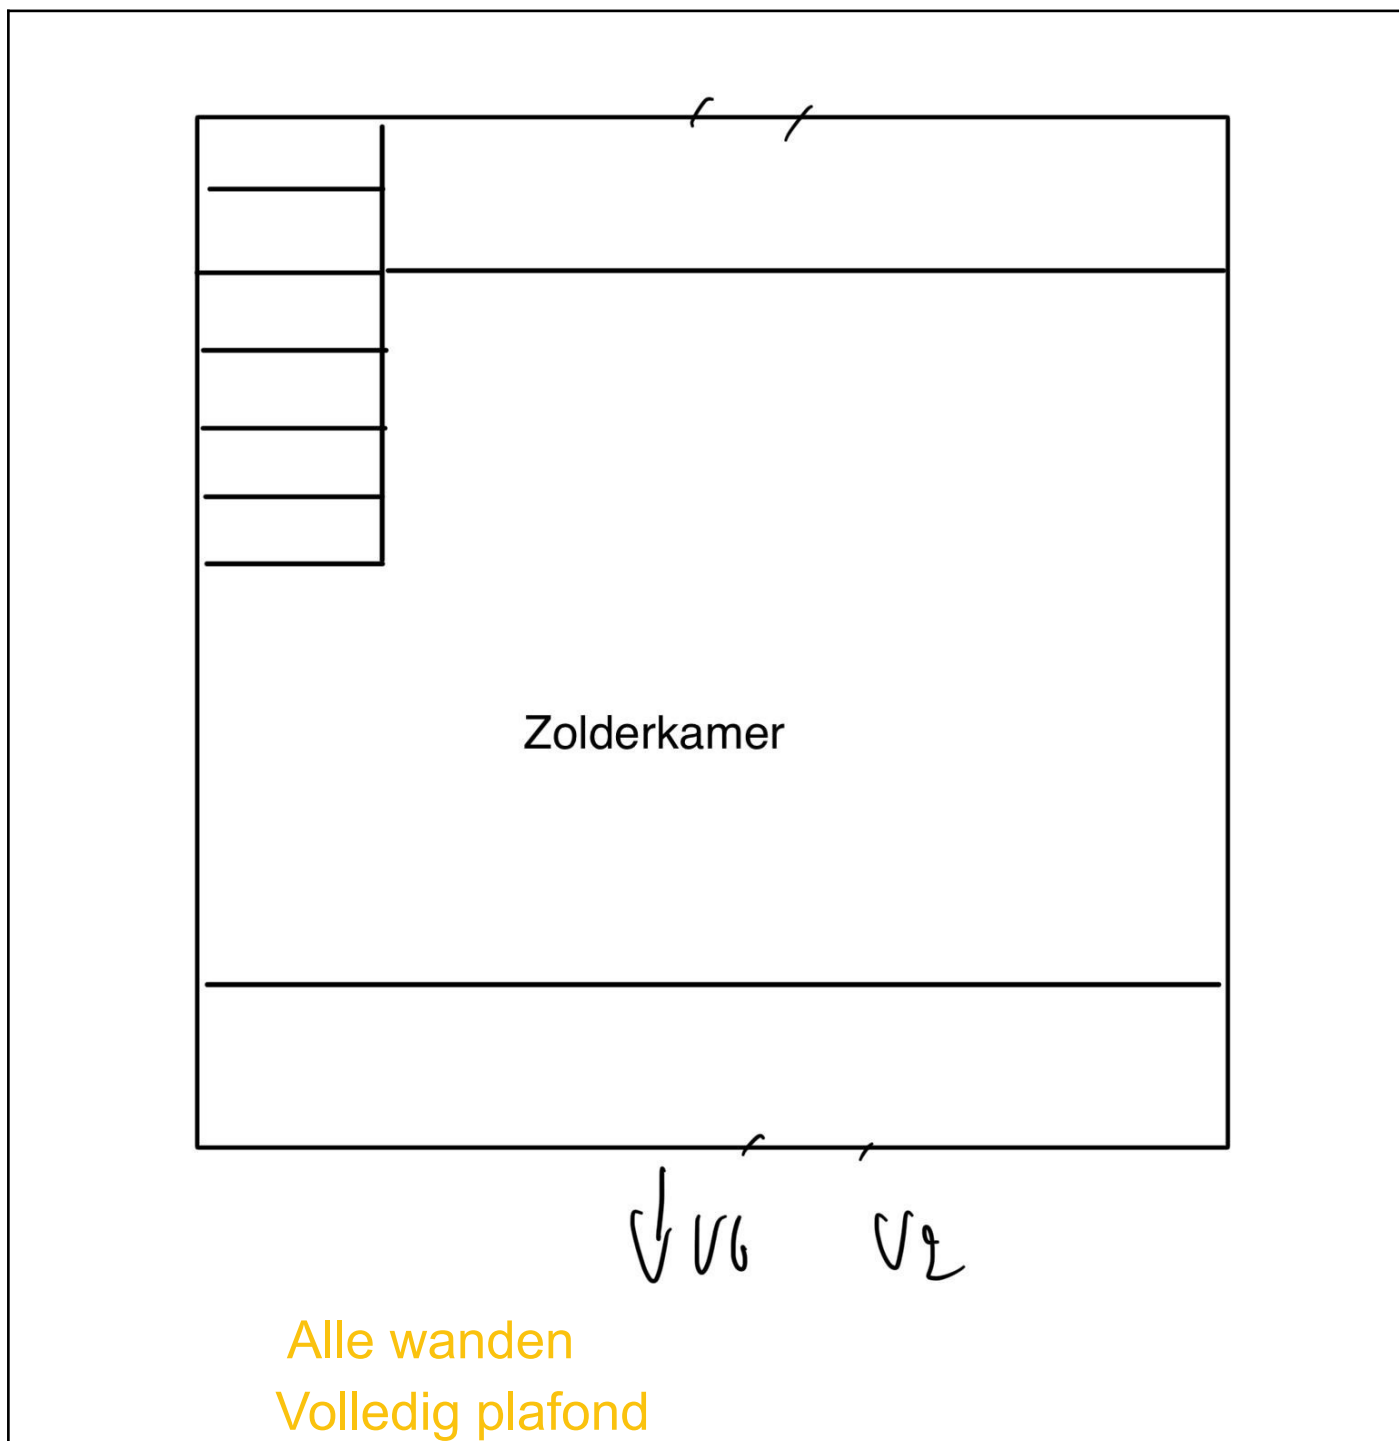
Plan 1.4: Zolderkamer

Beschrijving	Type	Actie
6. Plafondafwerking in hout/PVC	Advies	-
10. Voorzetwand - Gipskarton	Advies	-

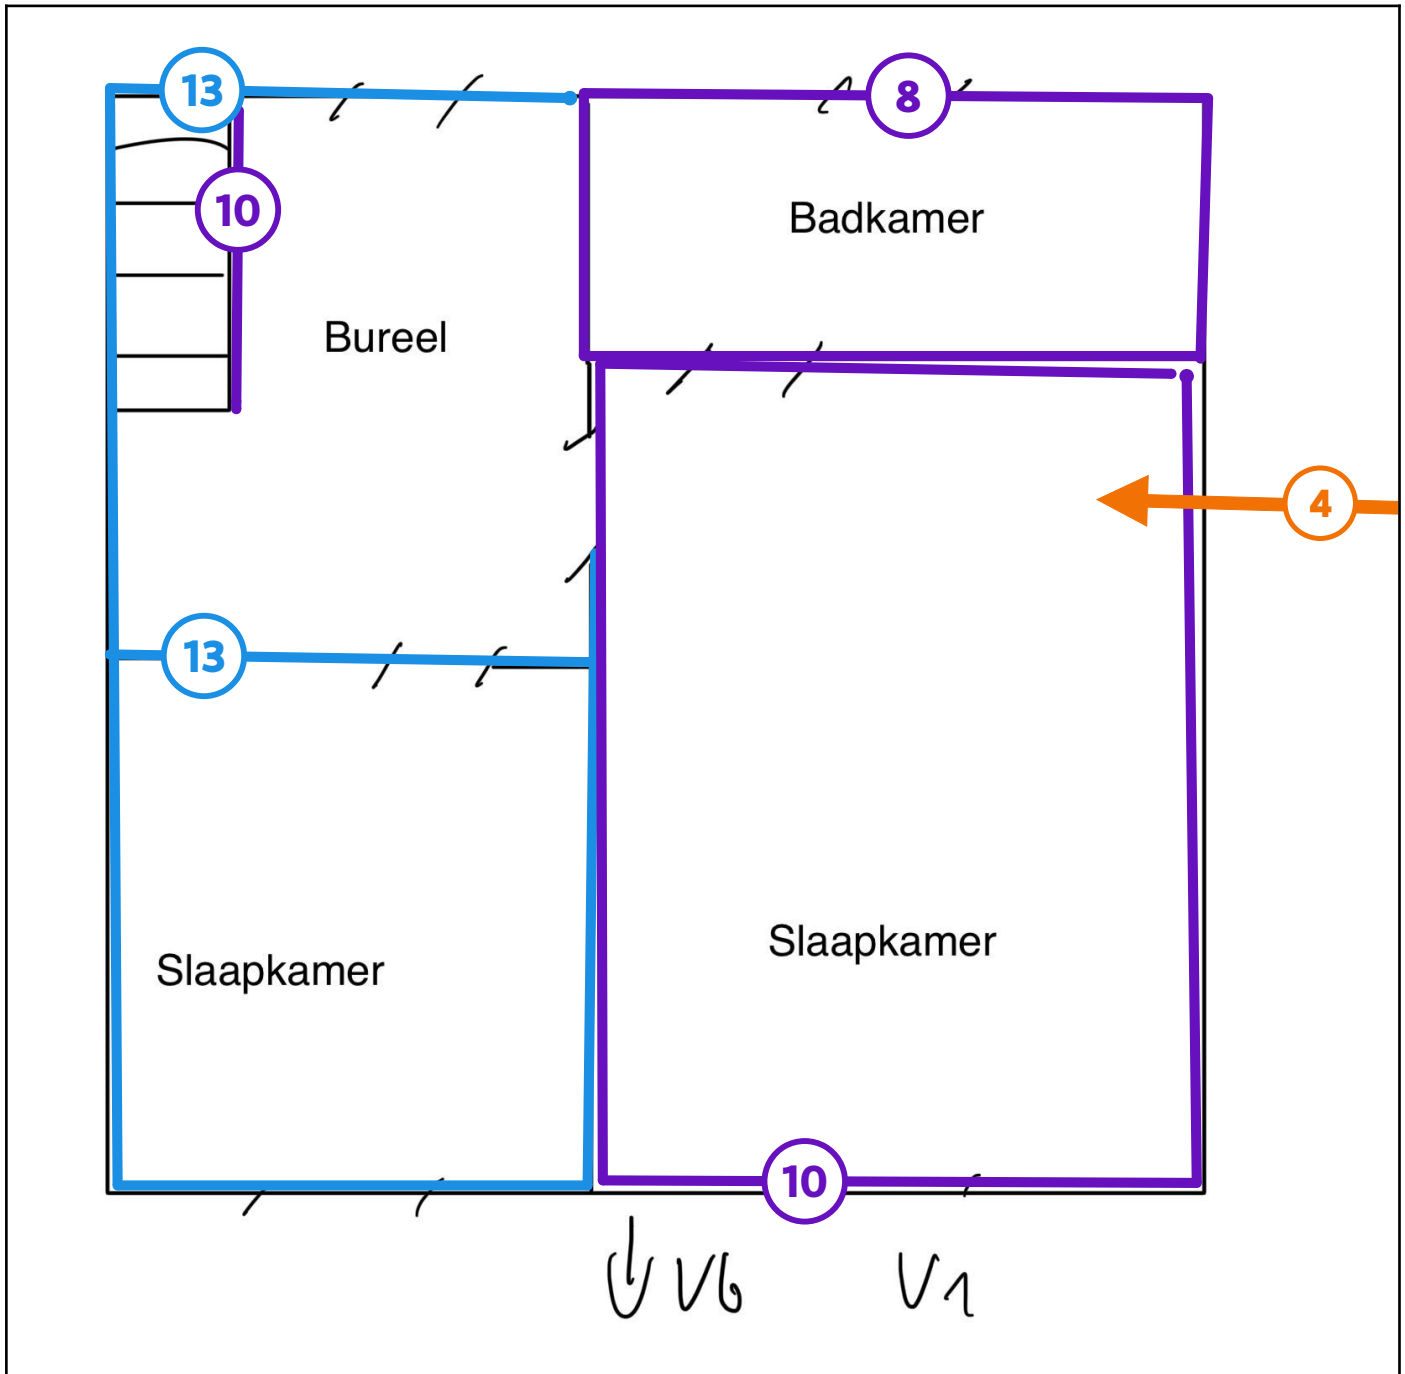
Plan 1.5: Verdiep 1

Beschrijving	Type	Actie
4. Schouwbus in gesloten systeem	Asbestmateriaal	Verwijderen
8. Tegellijn achter wandtegels & plinten	Advies	-
10. Voorzetwand - Gipskarton	Advies	-

13. Pleisterwerk wanden	Geen asbest	-
-------------------------	-------------	---

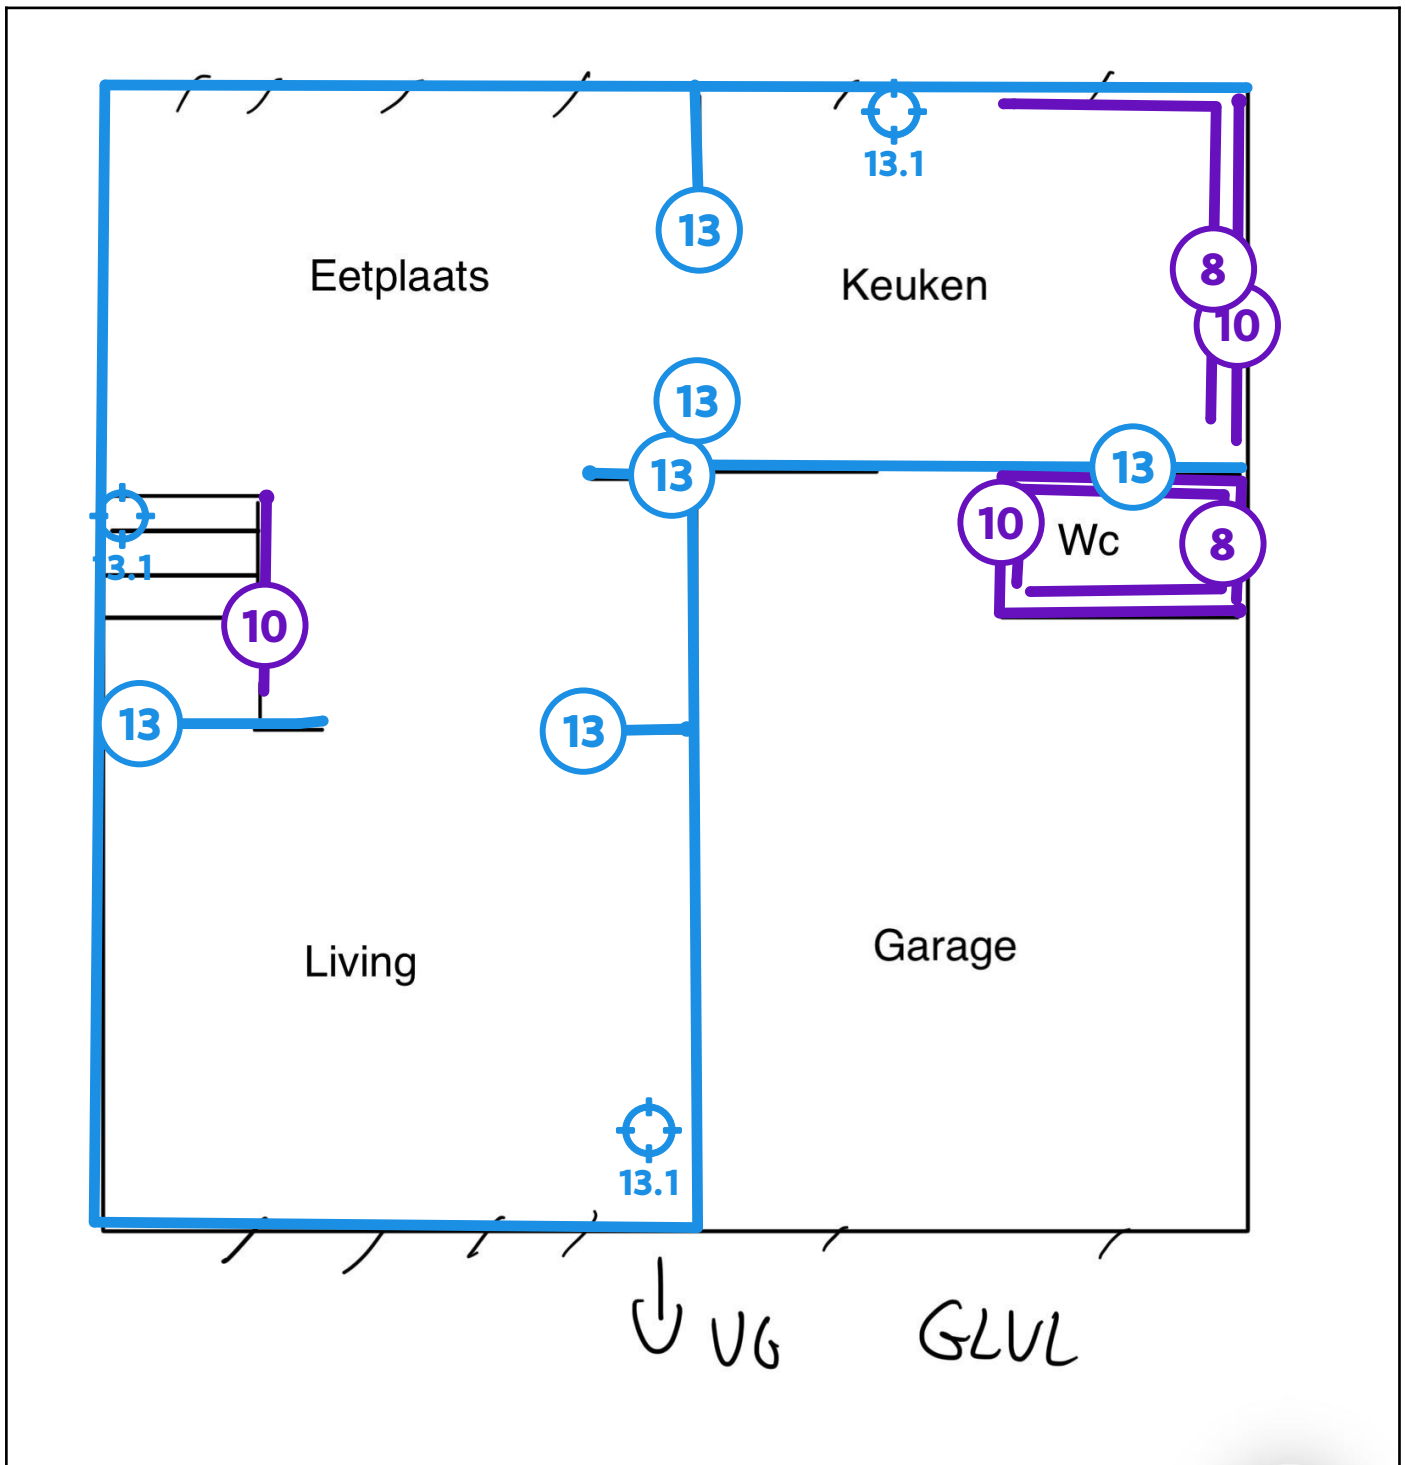
Plan 1.6: Glvl

Beschrijving	Type	Actie
8. Tegellijm achter wandtegels & plinten	Advies	-
10. Voorzetwand - Gipskarton	Advies	-

13. Pleisterwerk wanden	Geen asbest	-
13.1 Code: M01	Mengmonster	-

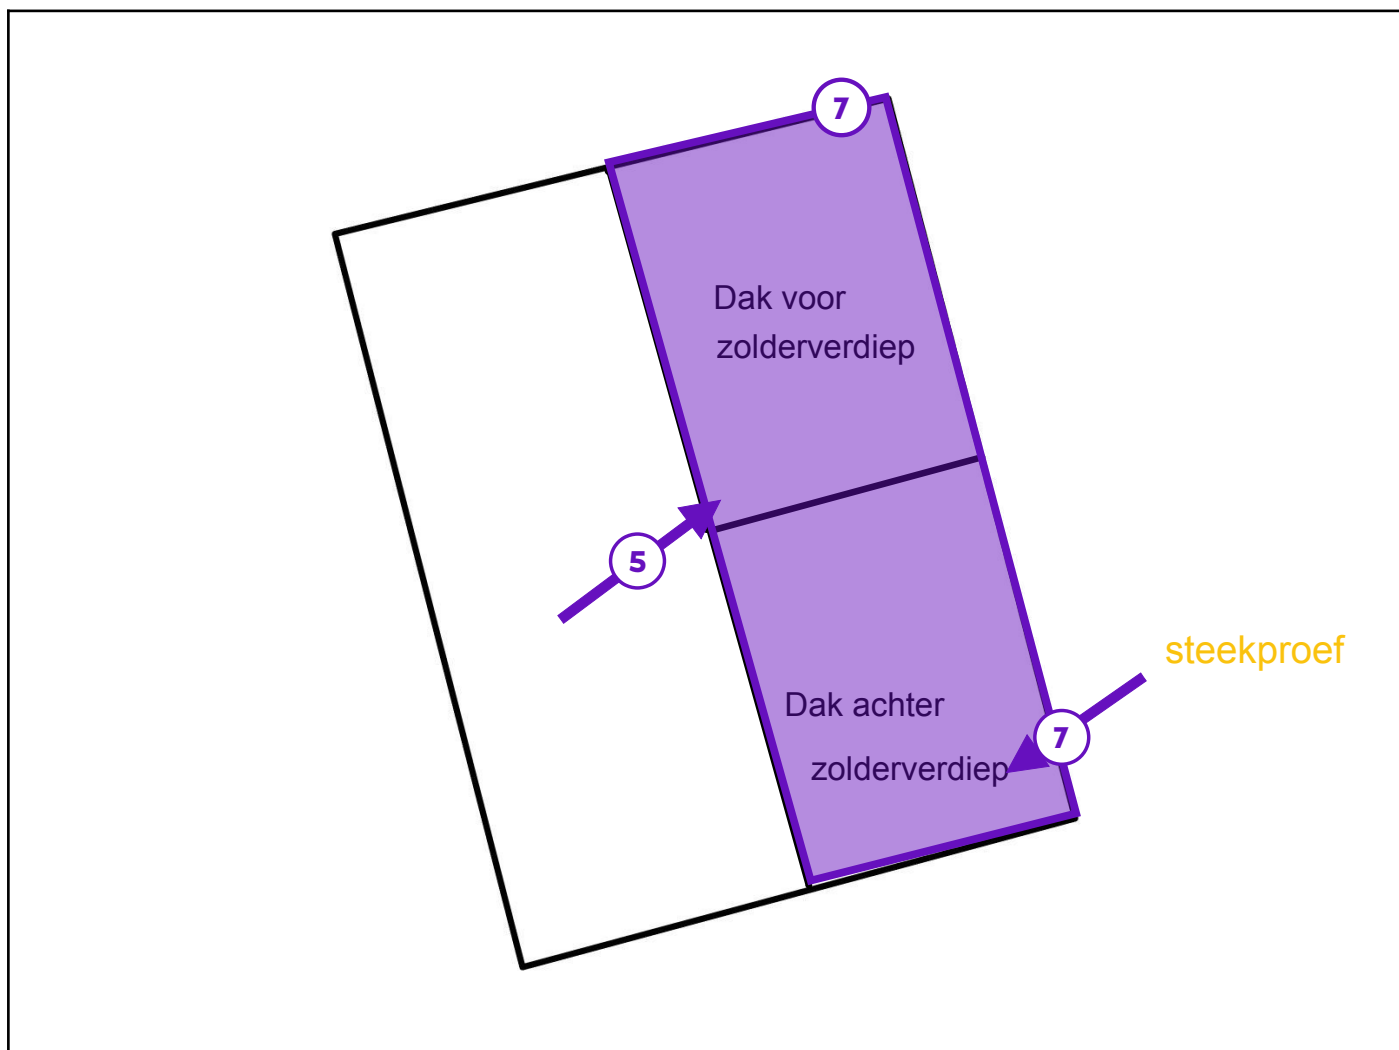
Plan 1.7: Hoofdgebouw plan

Beschrijving	Type	Actie
5. Binnenzijde en bovenzijde van de schouw	Beperking	-
7. Onderdak zolderverdieping	Advies	-

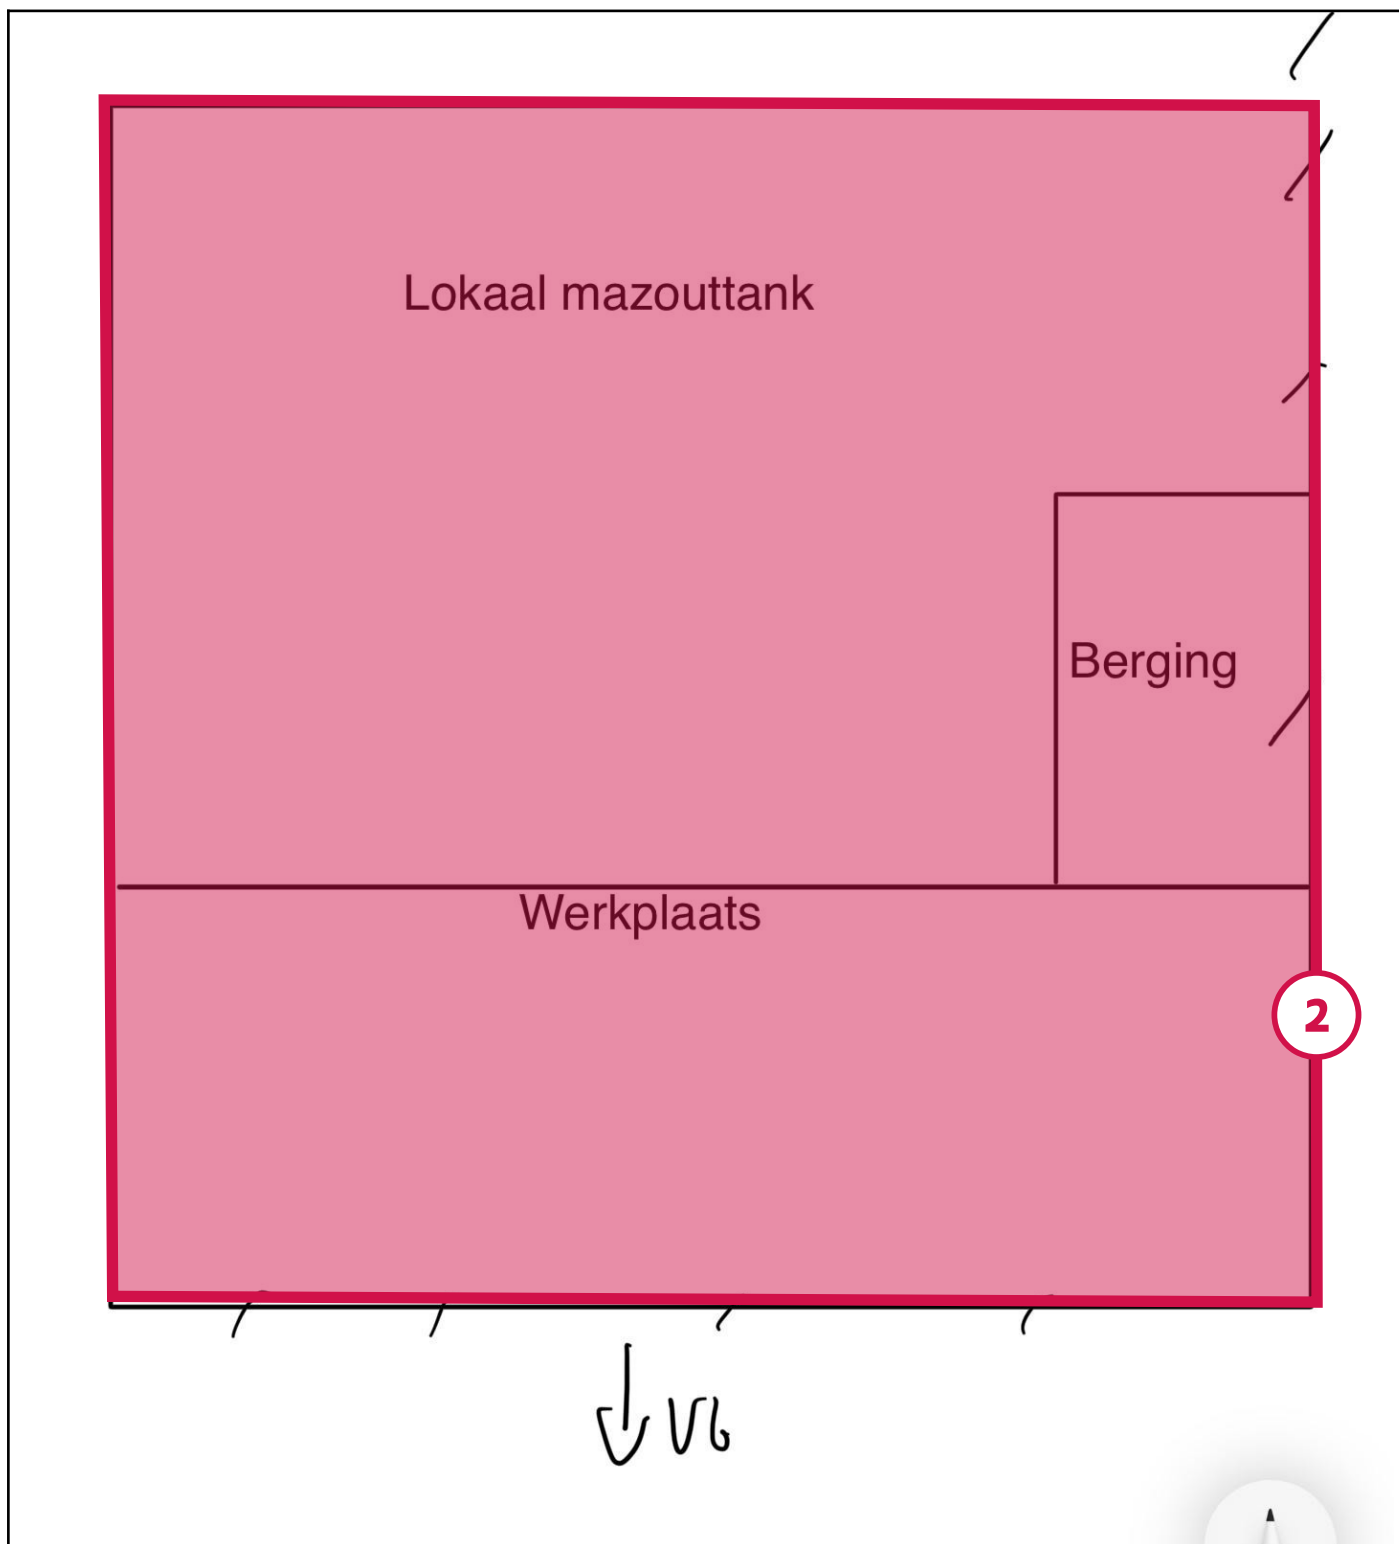
Plan 2.1: IMG_1290

2. Dakbedekking - Golfplaten
werkplaats/berging/lokaal mazouttank

Asbestmateriaal

Dringend verwijderen
