# Asbestinventarisatetest

Pachthofstraat 3, 3080 Tervuren

Attestnummer : 20240914-000001.000

Uitgegeven op : 14.09.2024

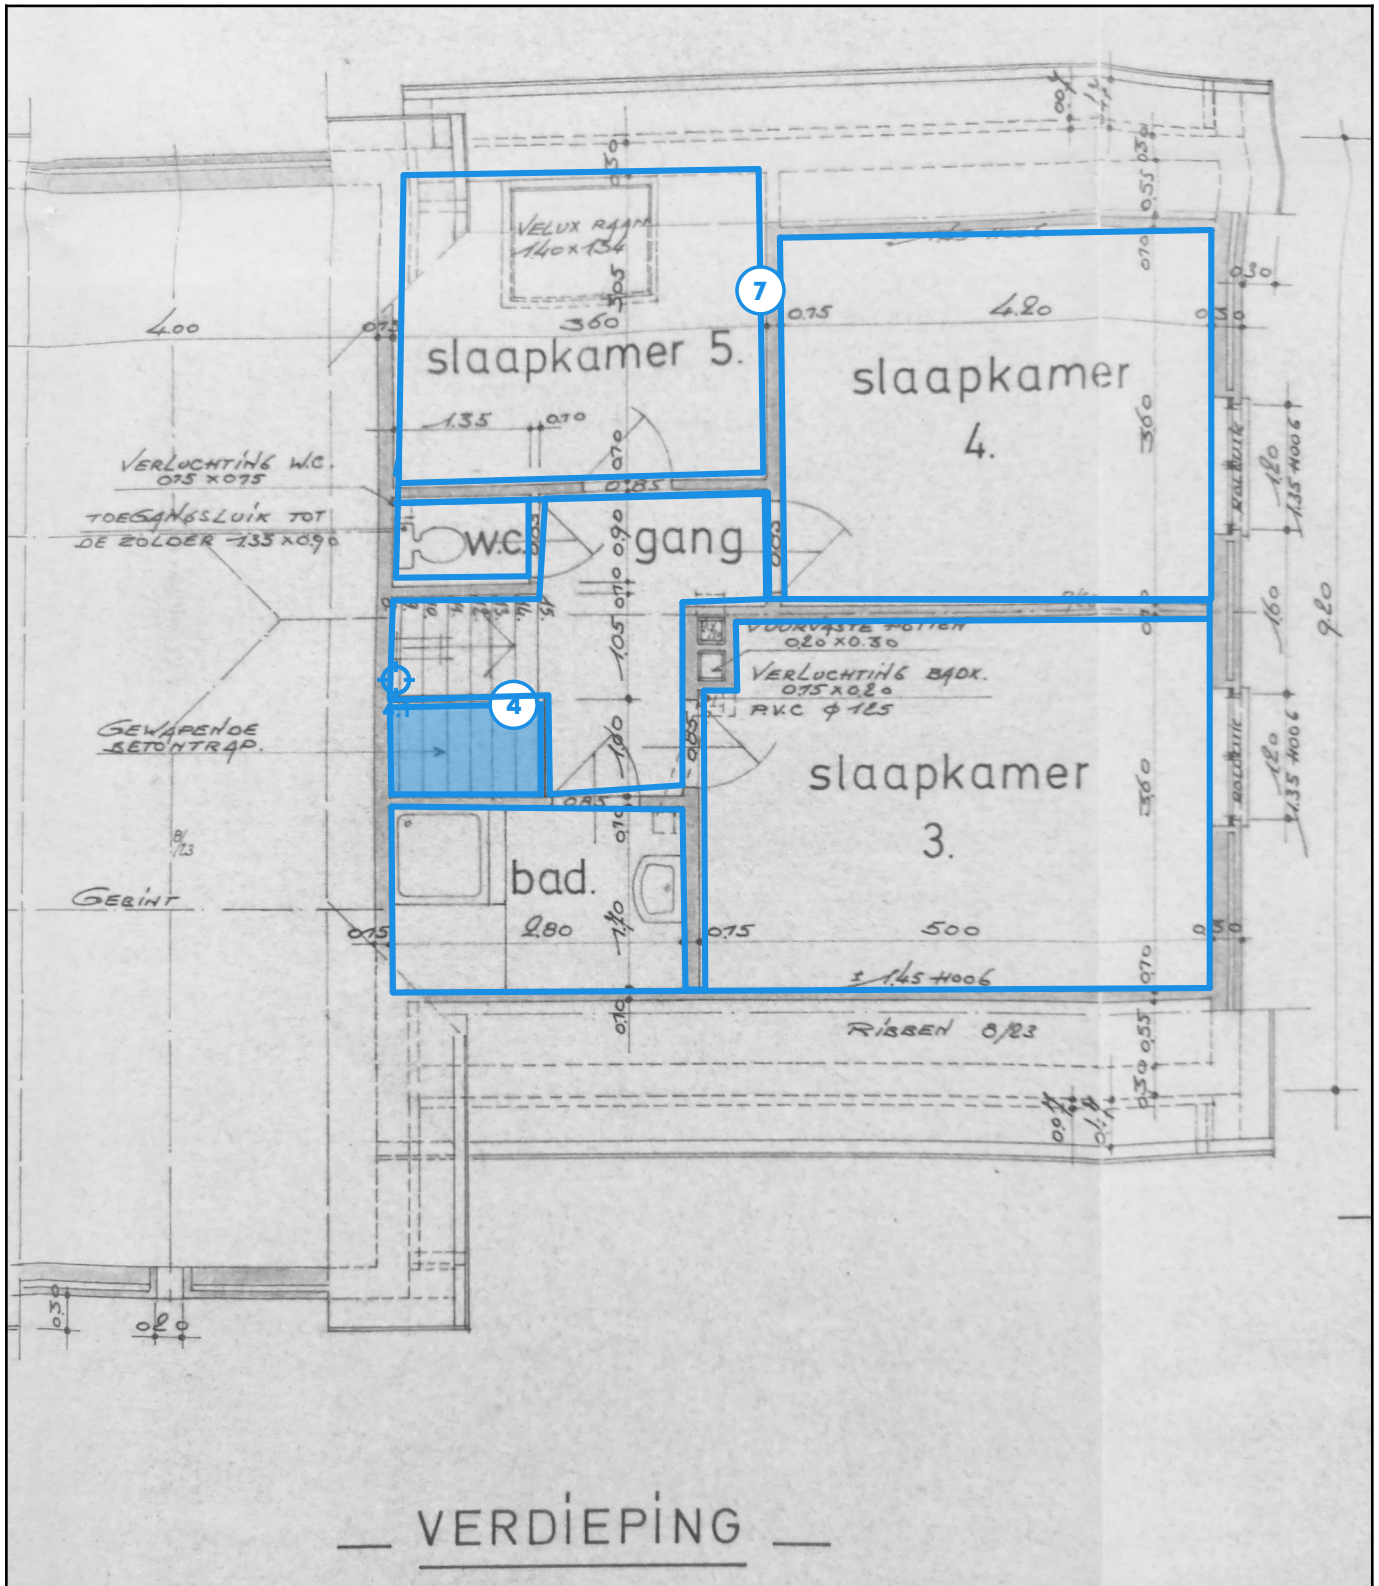
## Plan 1.2: verdieping

4. vinyl trap zolder	Geen asbest	-
4.1 Code: A	Puntmonster	-
7. pleisterwerk muren	Geen asbest	-

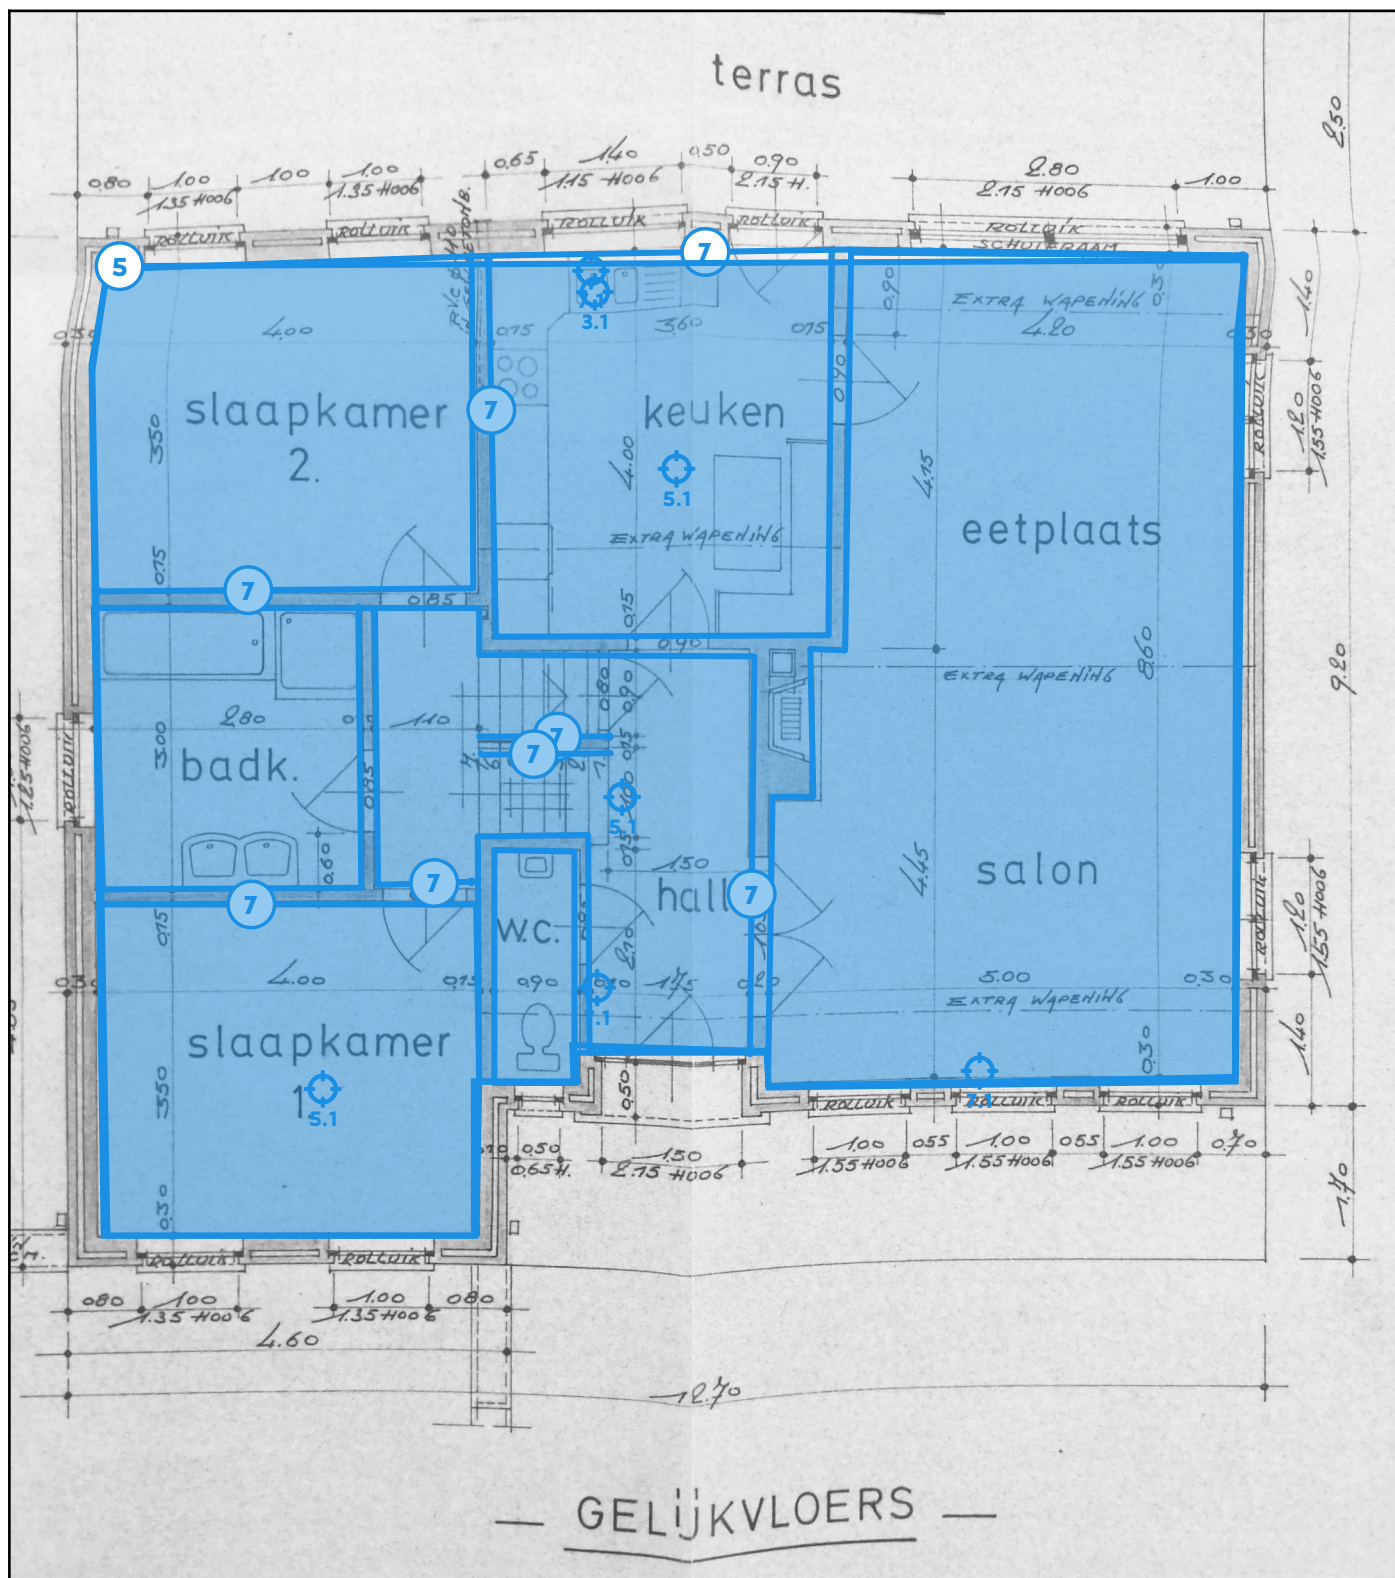
# Plan 1.3: gelijkvloers

3. bitumen lap spoelbak keuken	Geen asbest	-
3.1 Code: F	Puntmonster	-
5. pleisterwerk plafond	Geen asbest	-
5.1 Code: MM E	Mengmonster	-
7. pleisterwerk muren	Geen asbest	-
7.1 Code: MM D	Mengmonster	-

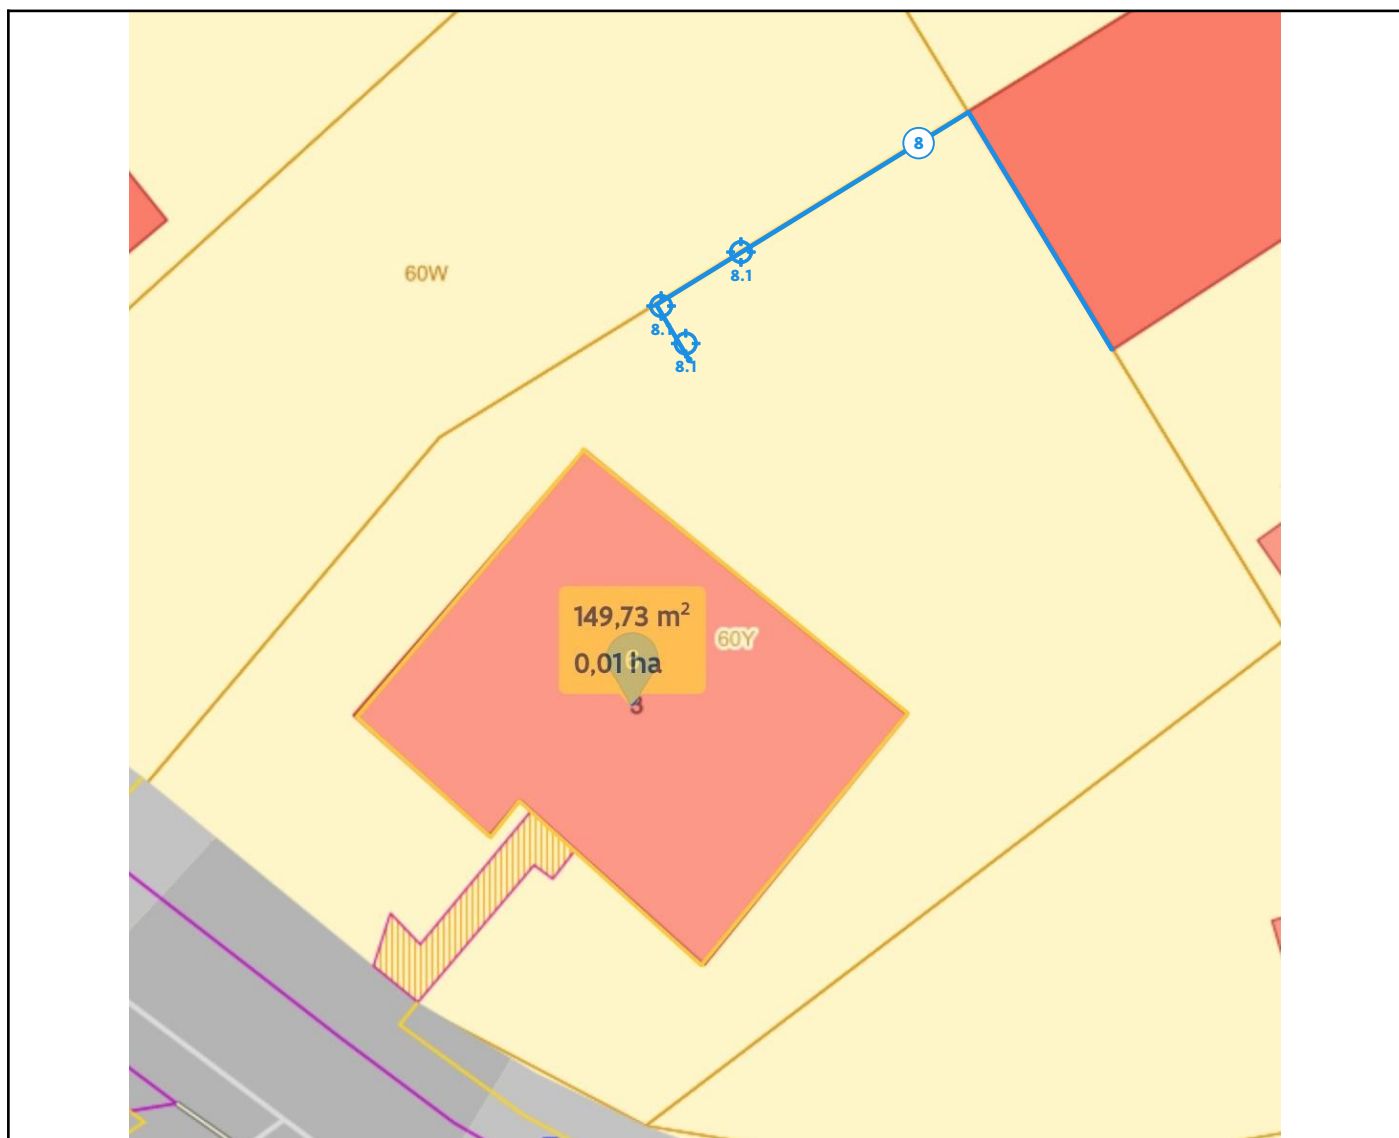
## Plan 1.5: tuin

Beschrijving	Type	Actie
8. cementering muur tuin	Geen asbest	-
8.1 Code: B	Mengmonster	-
