Asbestinventarisatetest

Heirweg 34, 9506 Geraardsbergen

Attestnummer : 20250120-000426.000

Uitgegeven op : 20.01.2025

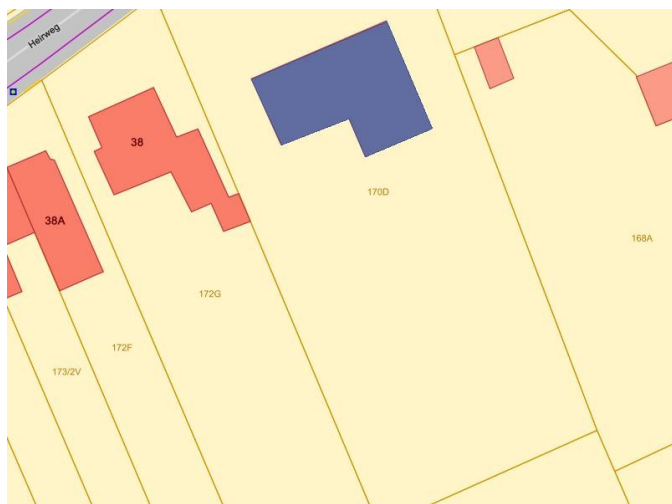
Zone 1: Hoofdgebouw

- 2 Asbestmaterialen**
- 0 Beperkingen
- 0 Uitsluitingen
- 0 Roerende goederen
- 0 Puin, steenslag, (water)bodem
- 2 Adviezen**
- 2 Geen asbest**

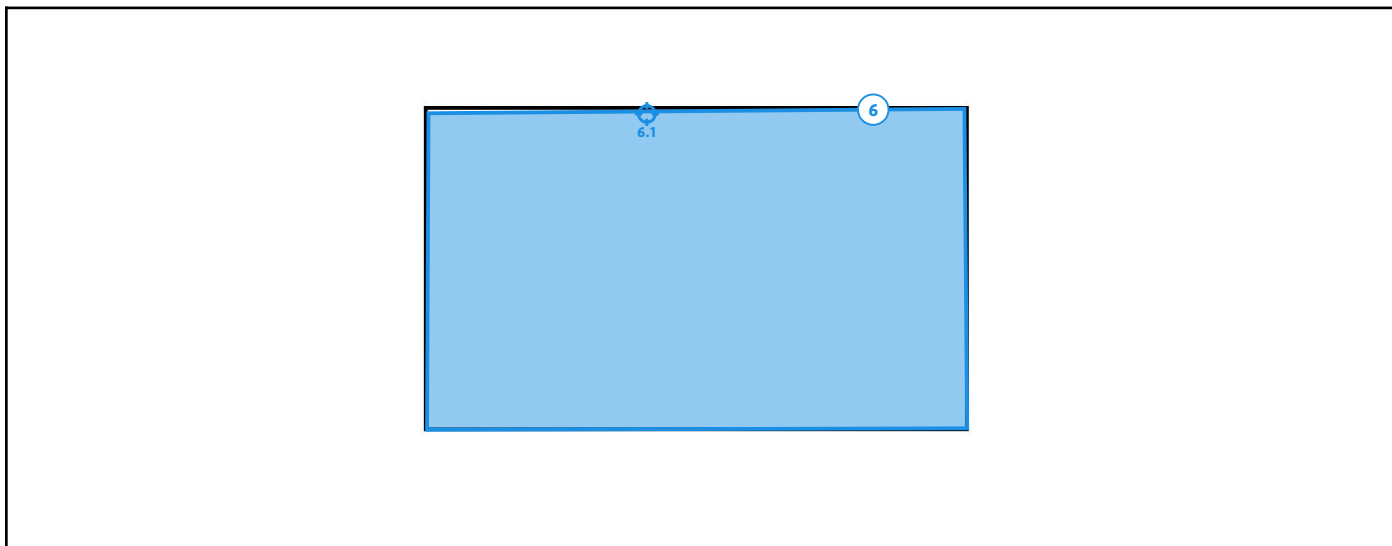
Plan 1.2: kelder

Beschrijving	Type	Actie
6. Pleisterwerk plafond	Geen asbest	-
6.1 Code: MM02	Mengmonster	-

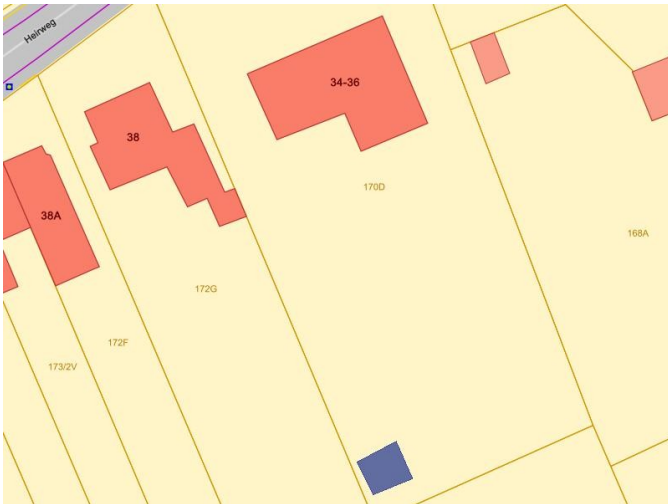
Zone 2: Tuinhuis

- 0 Asbestmaterialen
- 0 Beperkingen
- 0 Uitsluitingen
- 0 Roerende goederen
- 0 Puin, steenslag, (water)bodem
- 0 Adviezen
- 0 Geen asbest
