Asbestinventarisatetest

Rijksweg 15, 8710 Wielsbeke

Attestnummer : 20250212-000389.000

Uitgegeven op : 12.02.2025

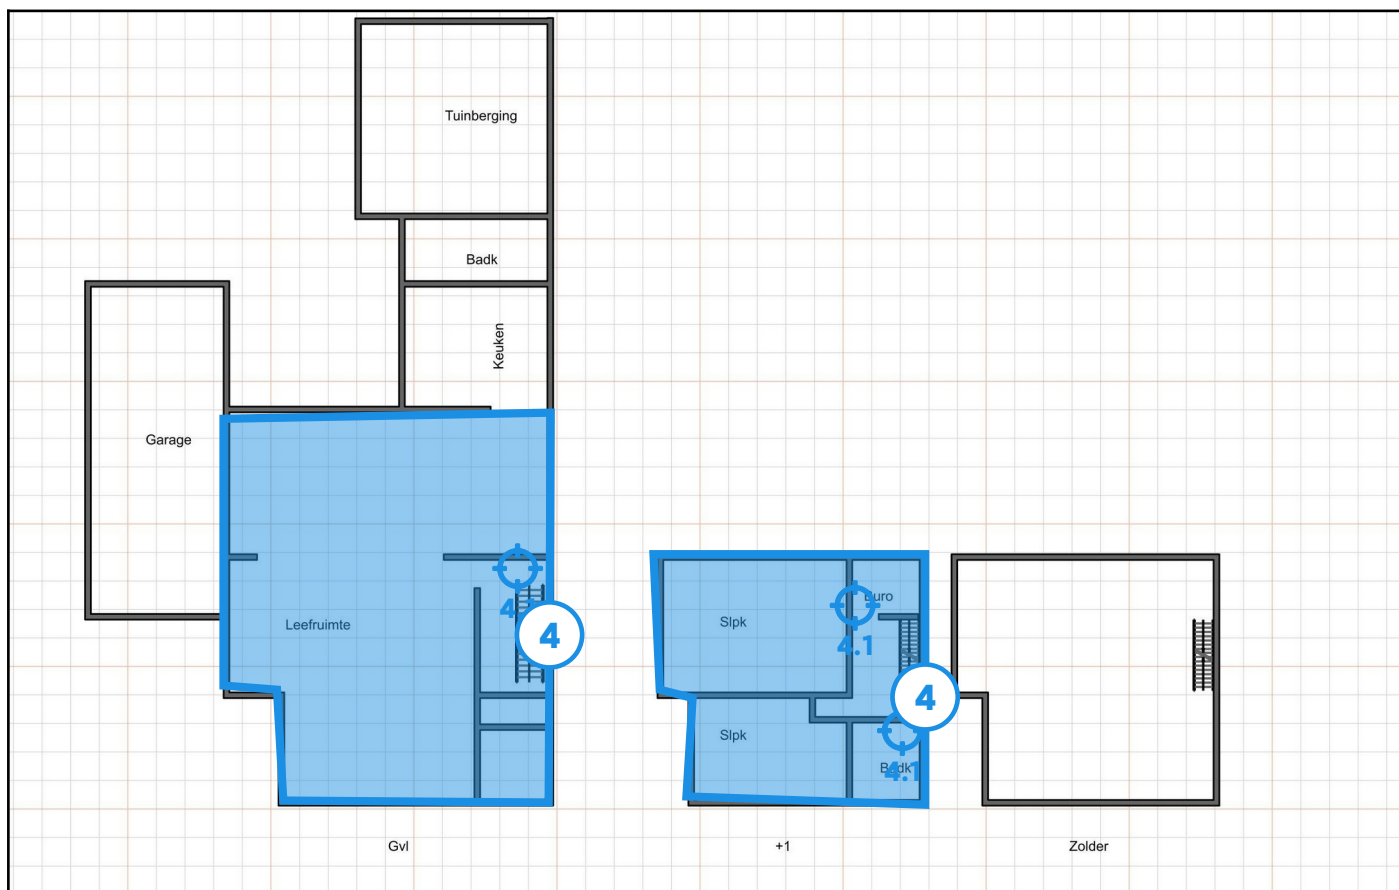
Plan 1.3: Schema woning

Beschrijving	Type	Actie
4. 201. Plafonds: pleisterwerk.	Geen asbest	-
4.1 Code: 201	Mengmonster	-

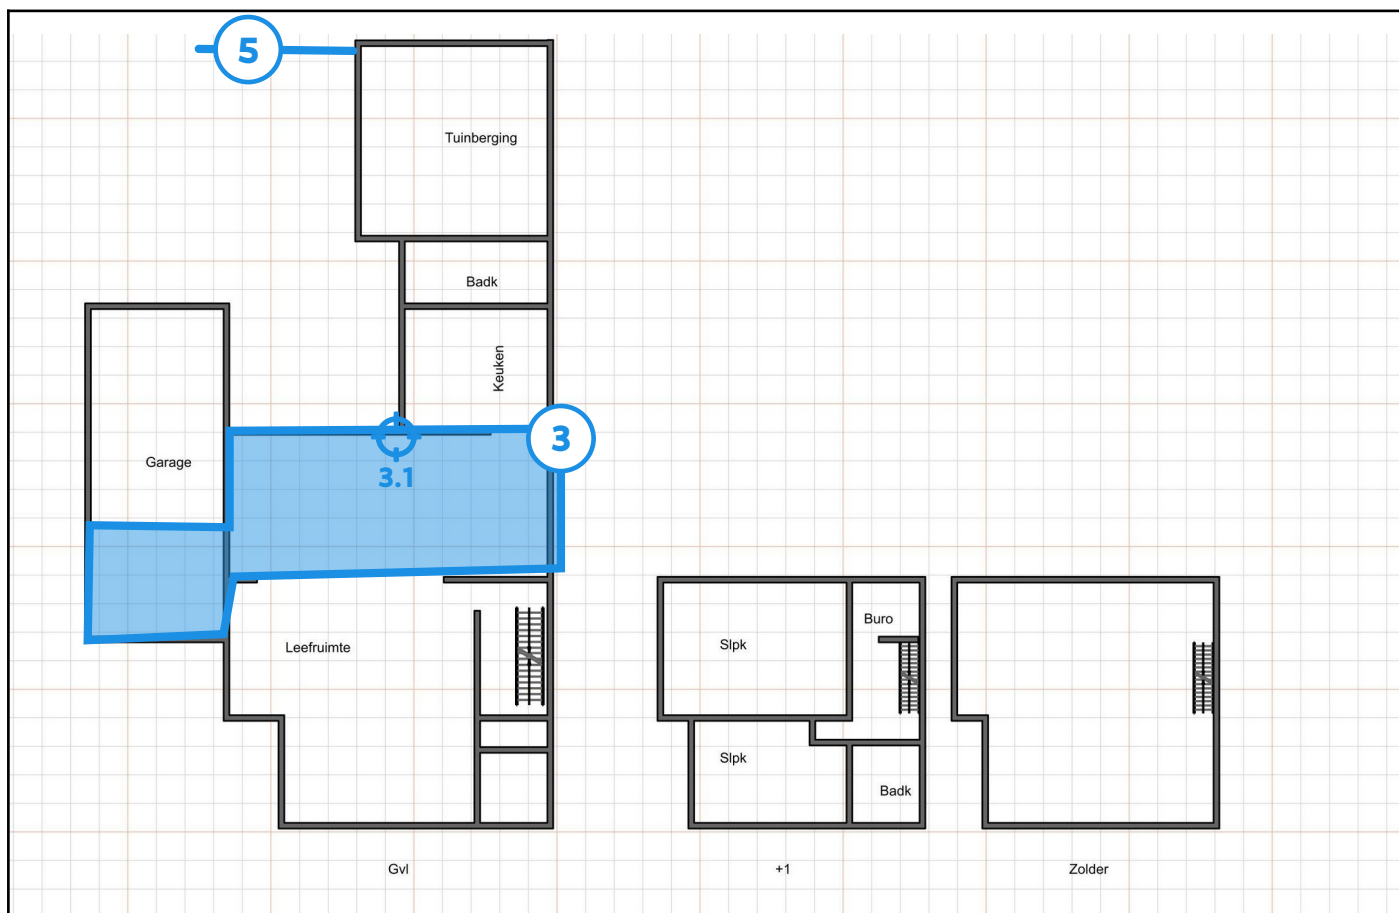
Plan 1.4: Schema woning

Beschrijving	Type	Actie
3. 904. Dak: roofing.	Geen asbest	-
3.1 Code: 904	Puntmonster	-
5. Golfplaten	Geen asbest	-
5.1 Code: 902	Puntmonster	-
