Asbestinventarisatetest

Nijlense Steenweg 23, 2270 Herenthout

Attestnummer : 20241002-000285.000

Uitgegeven op : 02.10.2024

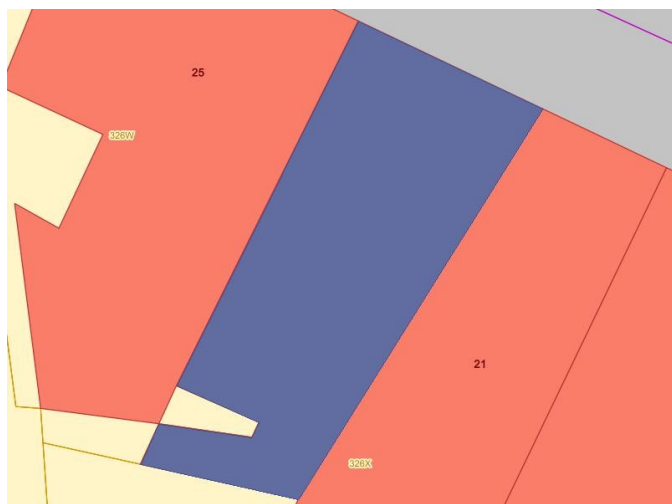
Zone 1: Hoofdgebouw

- 5 Asbestmaterialen**
- 1 Beperking**
- 0 Uitsluitingen
- 0 Roerende goederen
- 0 Puin, steenslag, (water)bodem
- 1 Advies**
- 1 Geen asbest**
