Asbestinventarisatetest

Paddegatstraat 56, 1880 Kapelle-op-den-Bos

Attestnummer : 20240218-000235.000

Niet-asbestveilig

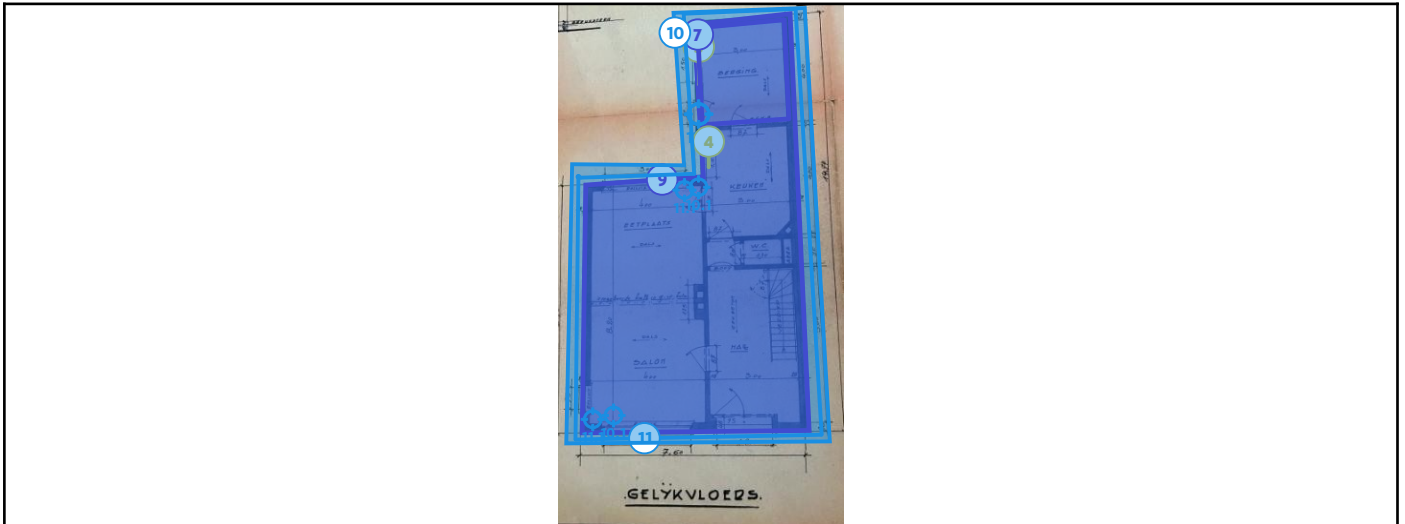
Plan 1.1: Hoofdgebouw-GV

Beschrijving	Type	Actie
3. Massal vensterbanken	Asbestmateriaal	Zorgvuldig beheren
4. Glasal/invulpanelen	Asbestmateriaal	Zorgvuldig beheren
7. Wandtegels	Advies	-
9. Vloertegels	Advies	-
10. Pleisterwerk Plafond	Geen asbest	-
10.1 Code: 1.2 Pleisterwerk Plafond	Mengmonster	-
11. Pleisterwerk muren	Geen asbest	-
11.1 Code: 1.1 pleisterwerk muren	Mengmonster	-

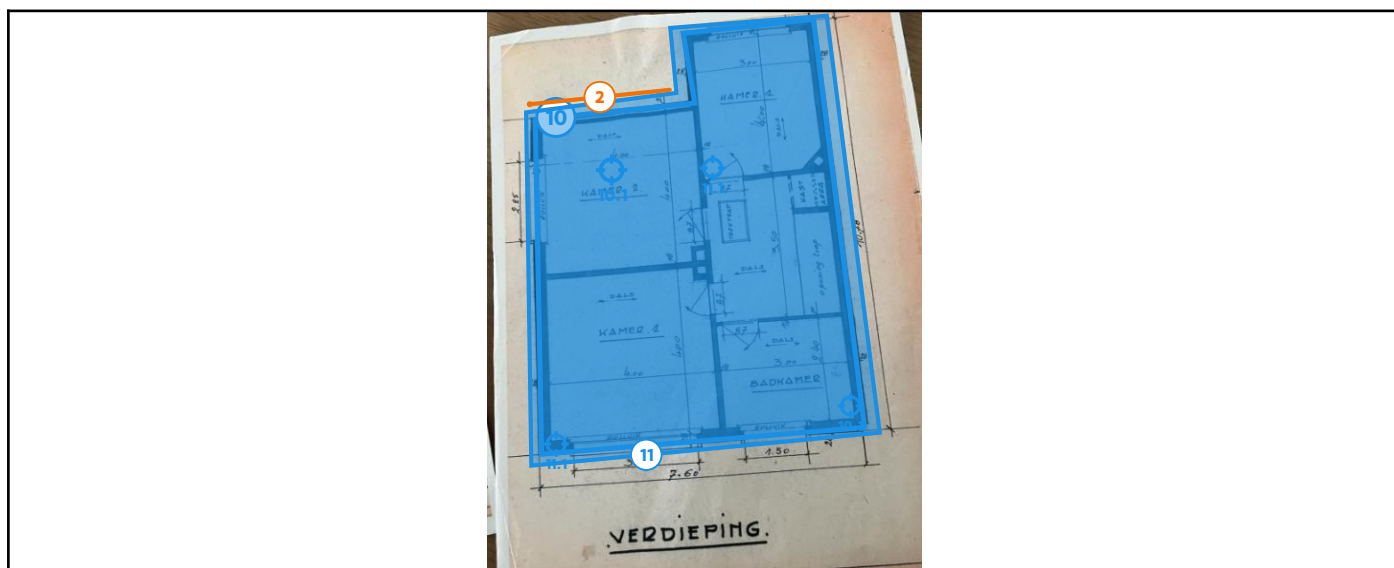
Plan 1.2: Hoofdgebouw +1

Beschrijving	Type	Actie
2. Leien achtergevel	Asbestmateriaal	Verwijderen
10. Pleisterwerk Plafond	Geen asbest	-
10.1 Code: 1.2 Pleisterwerk Plafond	Mengmonster	-
11. Pleisterwerk muren	Geen asbest	-
11.1 Code: 1.1 pleisterwerk muren	Mengmonster	-
