# Asbestinventarisatetest

Lisperstraat 6, 2500 Lier

Attestnummer : 20221221-000221.000

Uitgegeven op : 21.12.2022

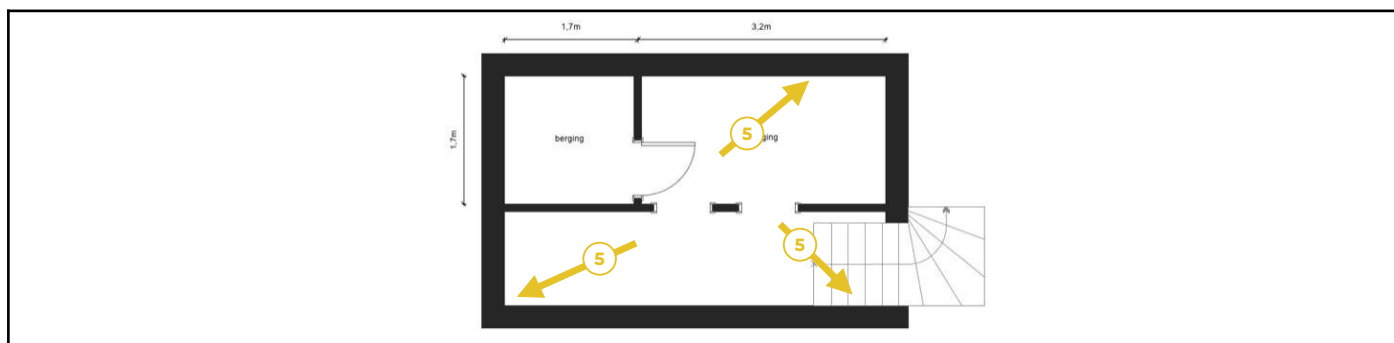
## Plan 1.1: 7027612

Beschrijving	Type	Actie
5. Bakeliet	Asbestmateriaal	Zorgvuldig beheren

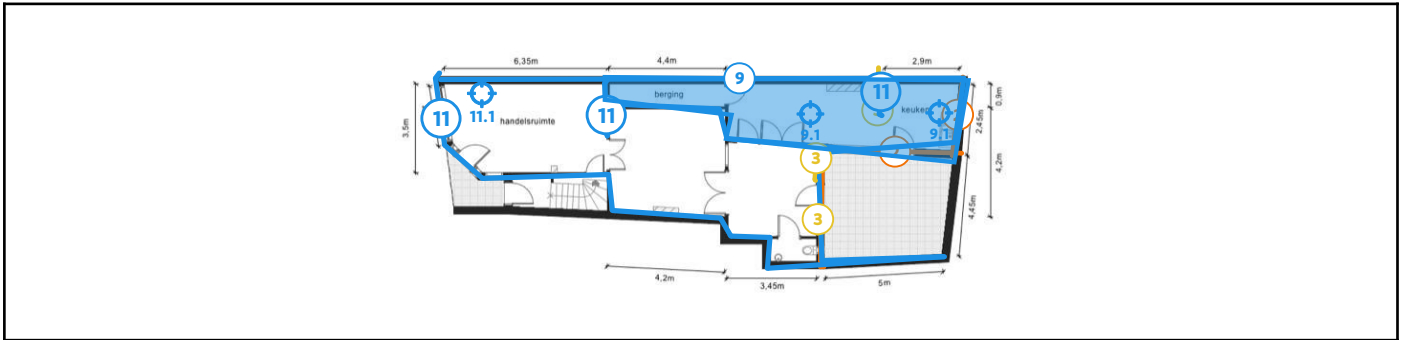
## Plan 1.2: 7027619

Beschrijving	Type	Actie
2. Crepi	Asbestmateriaal	Verwijderen
3. Vensterbanken	Asbestmateriaal	Zorgvuldig beheren
5. Bakeliet	Asbestmateriaal	Zorgvuldig beheren
9. Pleisterwerk plafond	Geen asbest	-
9.1 Code: M08	Mengmonster	-
11. Pleisterwerk muur	Geen asbest	-
11.1 Code: M02	Mengmonster	-

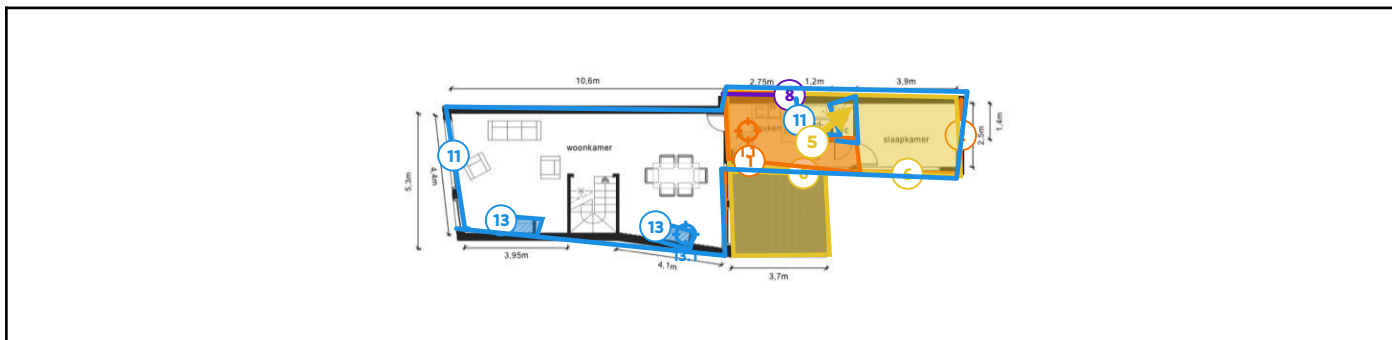
# Plan 1.3: 7027613

Beschrijving	Type	Actie
1. Vinyl keuken	Asbestmateriaal	Verwijderen
1.1 Code: M06	Puntmonster	-
2. Crepi	Asbestmateriaal	Verwijderen
5. Bakeliet	Asbestmateriaal	Zorgvuldig beheren
6. Roofing dak	Asbestmateriaal	Zorgvuldig beheren
8. Tegels keuken	Advies	-
11. Pleisterwerk muur	Geen asbest	-
13. Crepi schouw	Geen asbest	-
13.1 Code: M07	Puntmonster	-

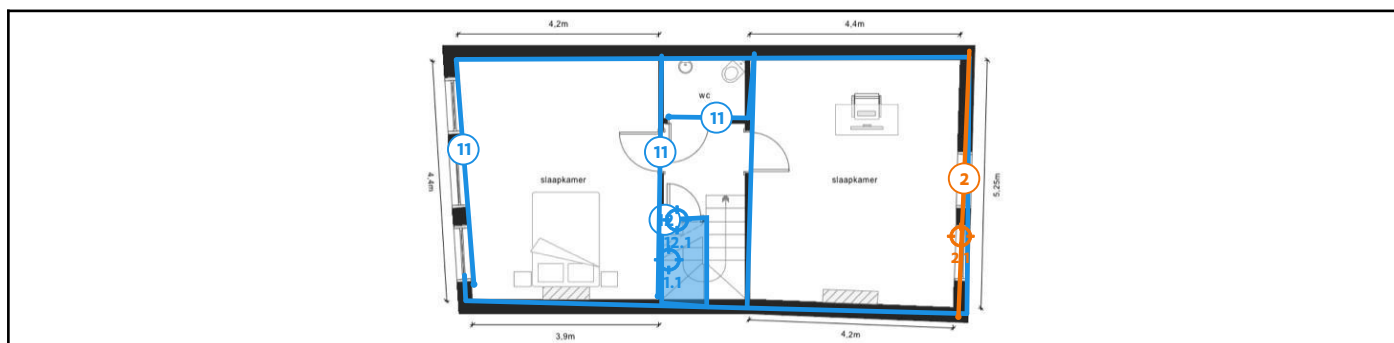
## Plan 1.4: 7027618

Beschrijving	Type	Actie
2. Crepi	Asbestmateriaal	<a href="#">Verwijderen</a>
2.1 Code: M05	Puntmonster	-
11. Pleisterwerk muur	Geen asbest	-
11.1 Code: M02	Mengmonster	-
12. Colyvinyl trap	Geen asbest	-
12.1 Code: M04	Puntmonster	-

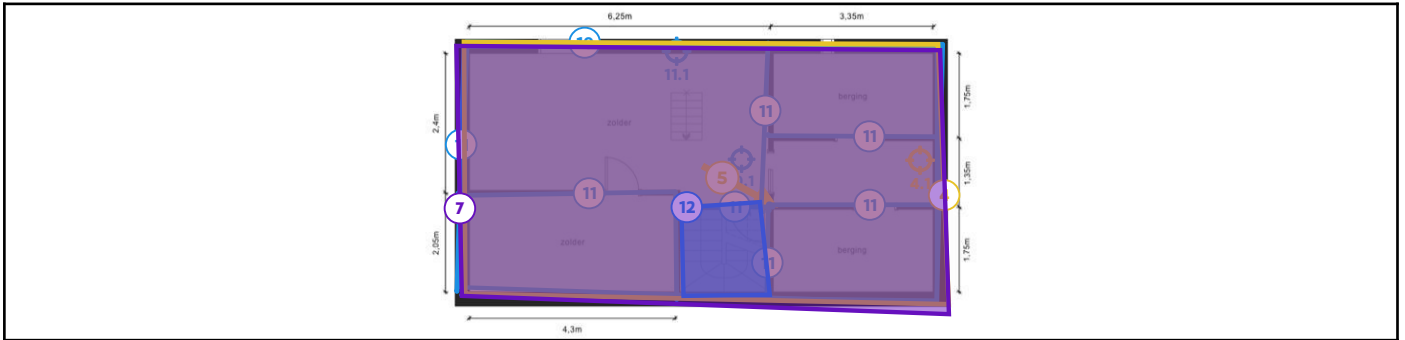
# Plan 1.5: 7027617

Beschrijving	Type	Actie
4. Platen zolder	Asbestmateriaal	Zorgvuldig beheren
4.1 Code: M01	Puntmonster	-
5. Bakeliet	Asbestmateriaal	Zorgvuldig beheren
7. Dak	Beperking	-
10. Colyvinyl	Geen asbest	-
10.1 Code: M03	Puntmonster	-
11. Pleisterwerk muur	Geen asbest	-
11.1 Code: M02	Mengmonster	-
12. Colyvinyl trap	Geen asbest	-
