# Asbestinventarisatetest

Halstraat 10, 3450 Geetbets

Attestnummer : 20230131-000290.000

## Asbestveilig

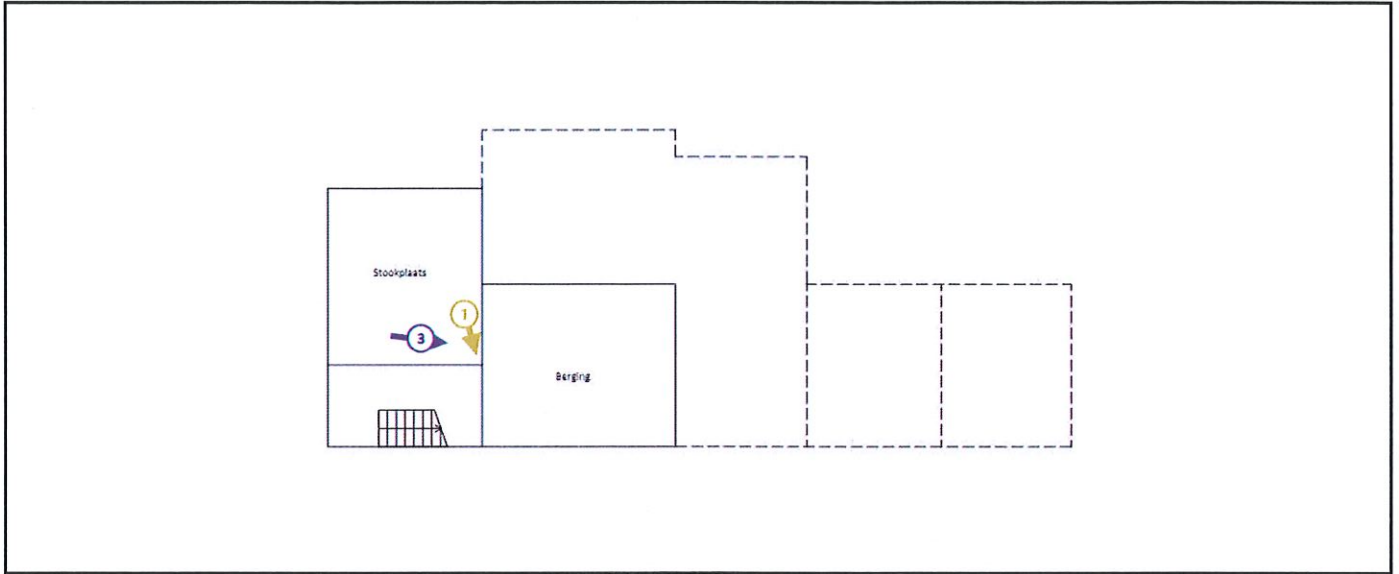
# Plan 1.1: Woning kelder

Beschrijving	Type	Actie
1. Woning kelder roetschuif	Asbestmateriaal	Zorgvuldig beheren
3. Woning kelder verwarmingsketel bouwjaar 1990	Advies	-

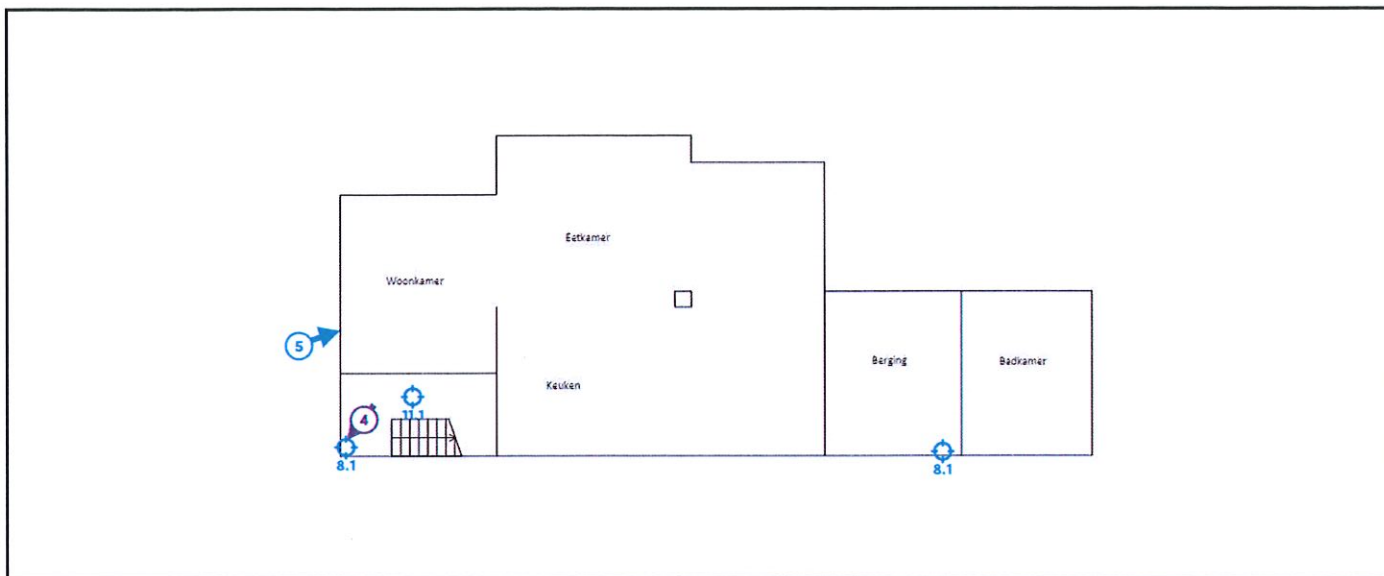
## Plan 1.2: Woning gelijkvloers

Beschrijving	Type	Actie
4. Woning inkomhal bakeliet meterkasten	Advies	-
5. Woning mastiek buitenschrijnwerk	Geen asbest	-
8. Woning pleisterwerk muren	Geen asbest	-
8.1 Code: 23-9294-02-M01	Mengmonster	-
11. Woning pleisterwerk plafonds	Geen asbest	-
11.1 Code: 23-9294-02	Mengmonster	-

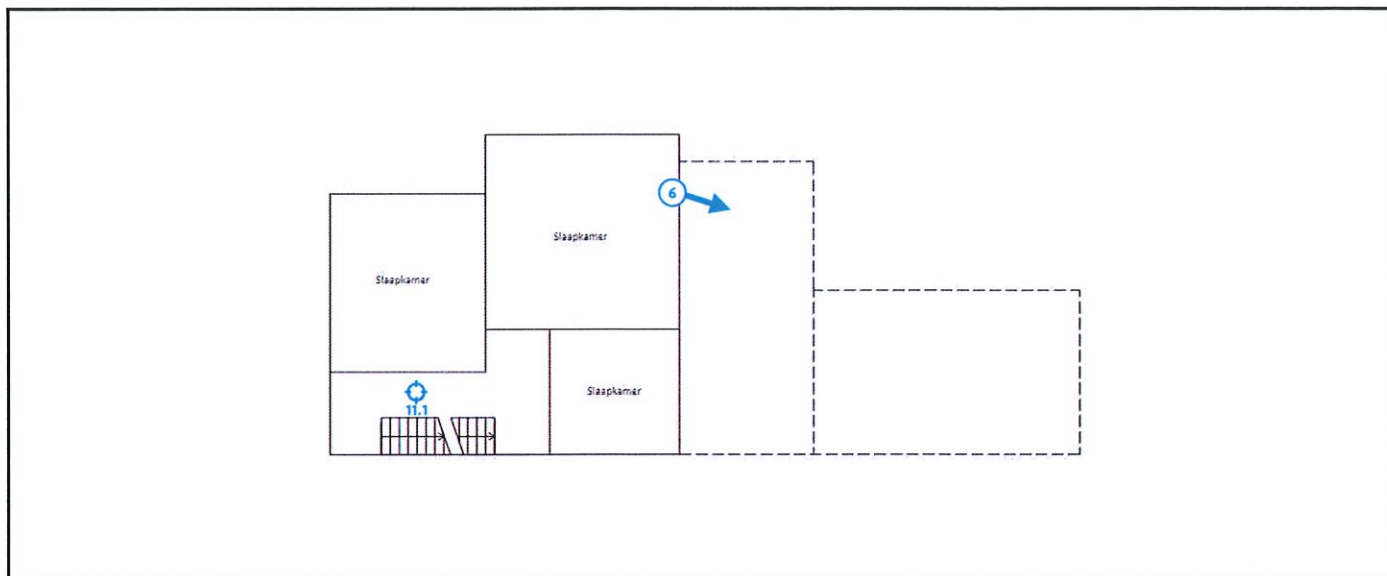
## Plan 1.3: Woning 1ste verdieping

Beschrijving	Type	Actie
6. Woning plat dak EPDM	Geen asbest	-
11. Woning pleisterwerk plafonds	Geen asbest	-
11.1 Code: 23-9294-02	Mengmonster	-

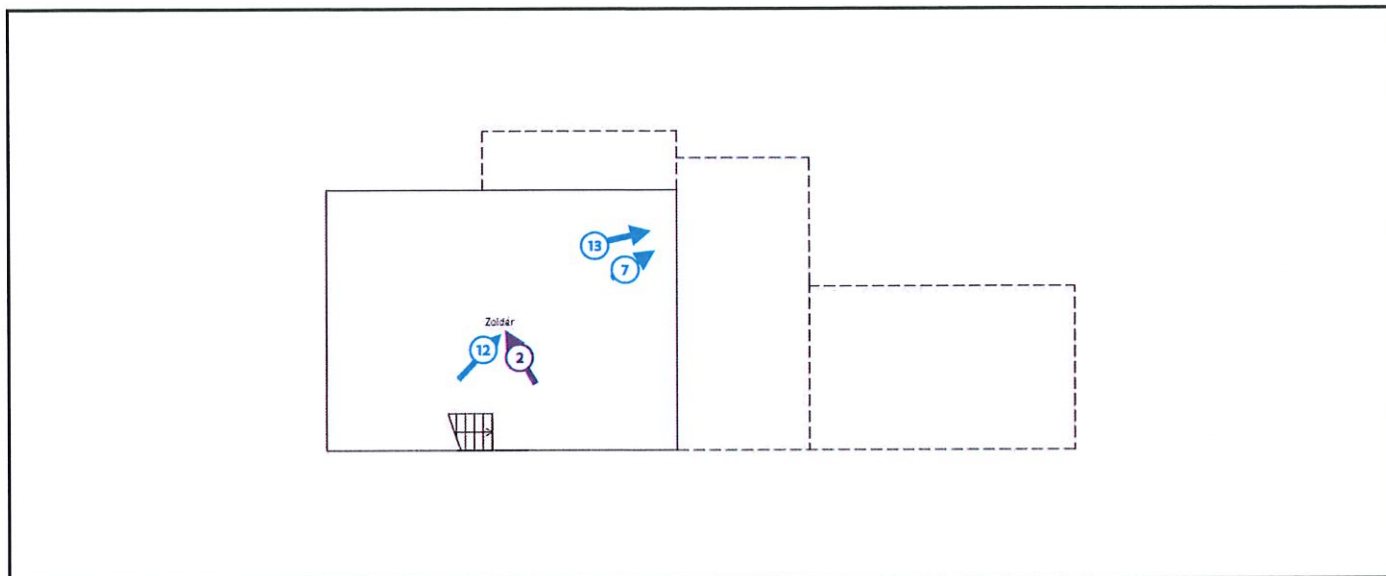
## Plan 1.4: Woning 2de verdieping

Beschrijving	Type	Actie
2. Woning zadeldak mogelijk AS schoorsteen	Advies	-
7. Woning zolder vloerbekleding	Geen asbest	-
12. Woning zolder rookgasafvoer grés	Geen asbest	-
13. Woning zadeldak geen onderdak	Geen asbest	-

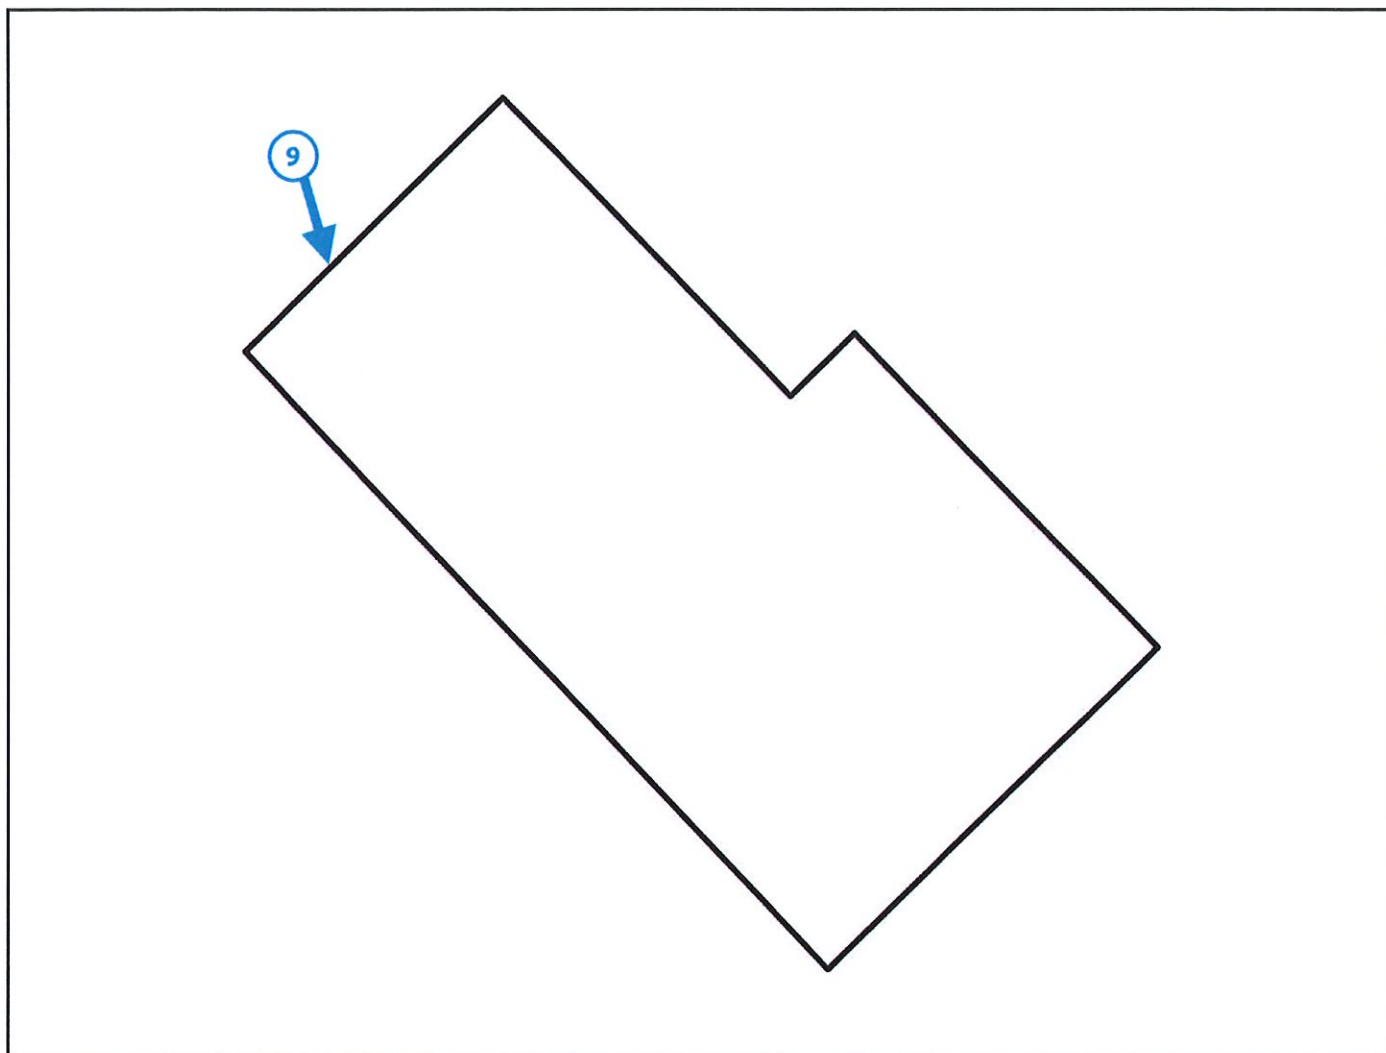
## Plan 2.1: Tuinberging plan

Beschrijving	Type	Actie
9. Tuinberging mastiek tussen glas-gevel	Geen asbest	-

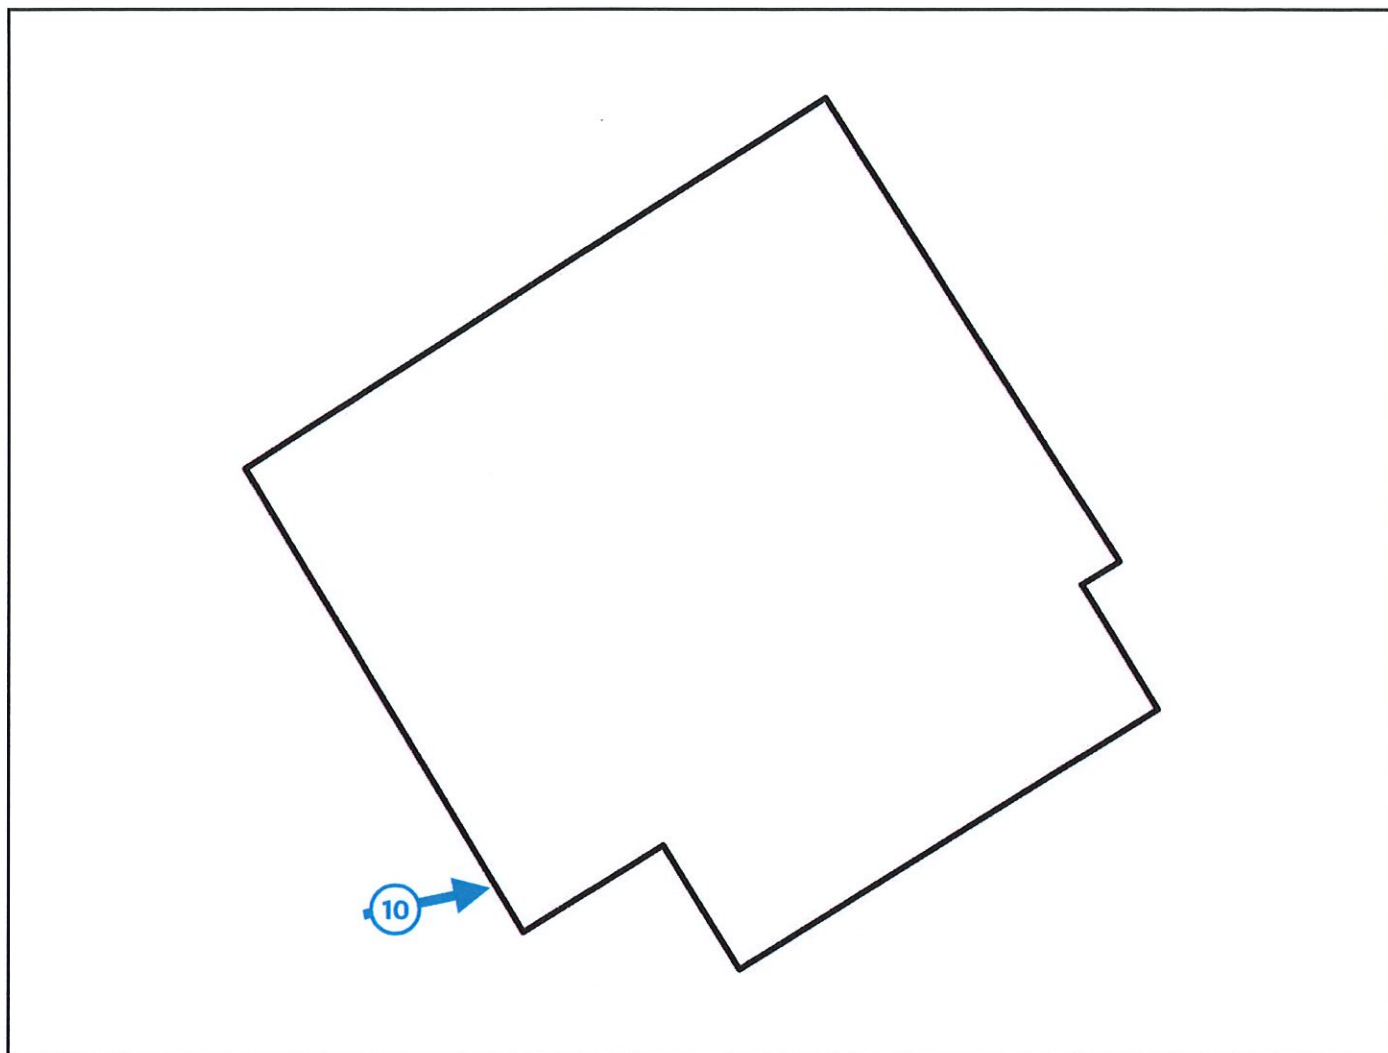
## Plan 3.1: Garage plan

Beschrijving	Type	Actie
10. Garage geen asbesthoudende materialen zichtbaar	Geen asbest	-
