Asbestinventarisatetest

IJsmolenstraat 22, 9600 Ronse

Attestnummer : 20250211-000037.000

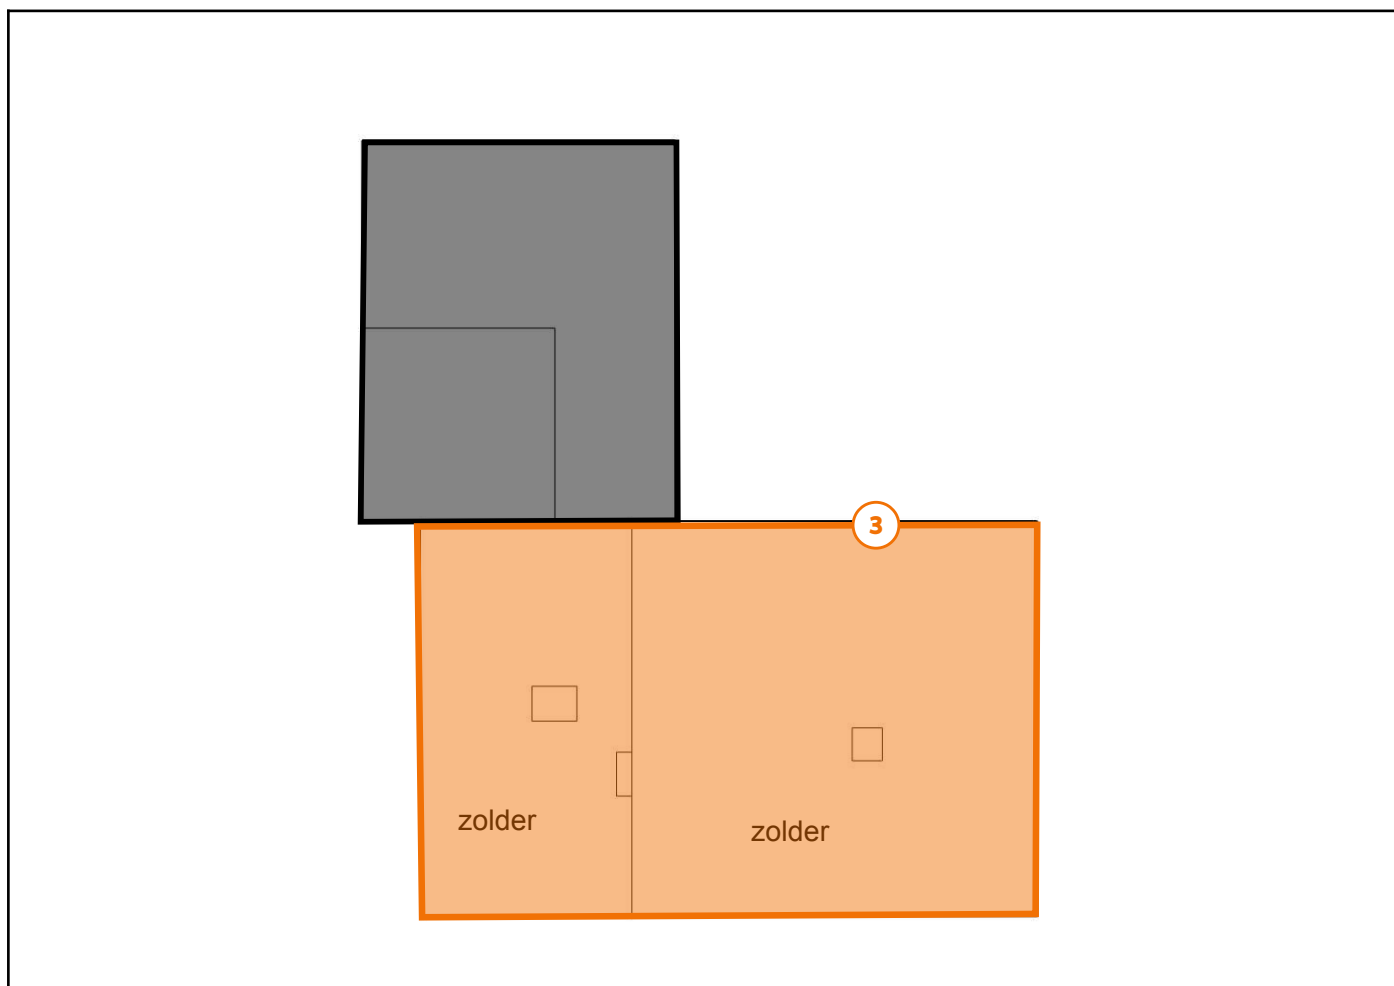
Plan 1.7: Verdiep 2

Beschrijving	Type	Actie
3. ONDERDAK (VOLLEDIG ZICHTBAAR)	Asbestmateriaal	Maatregelen nemen

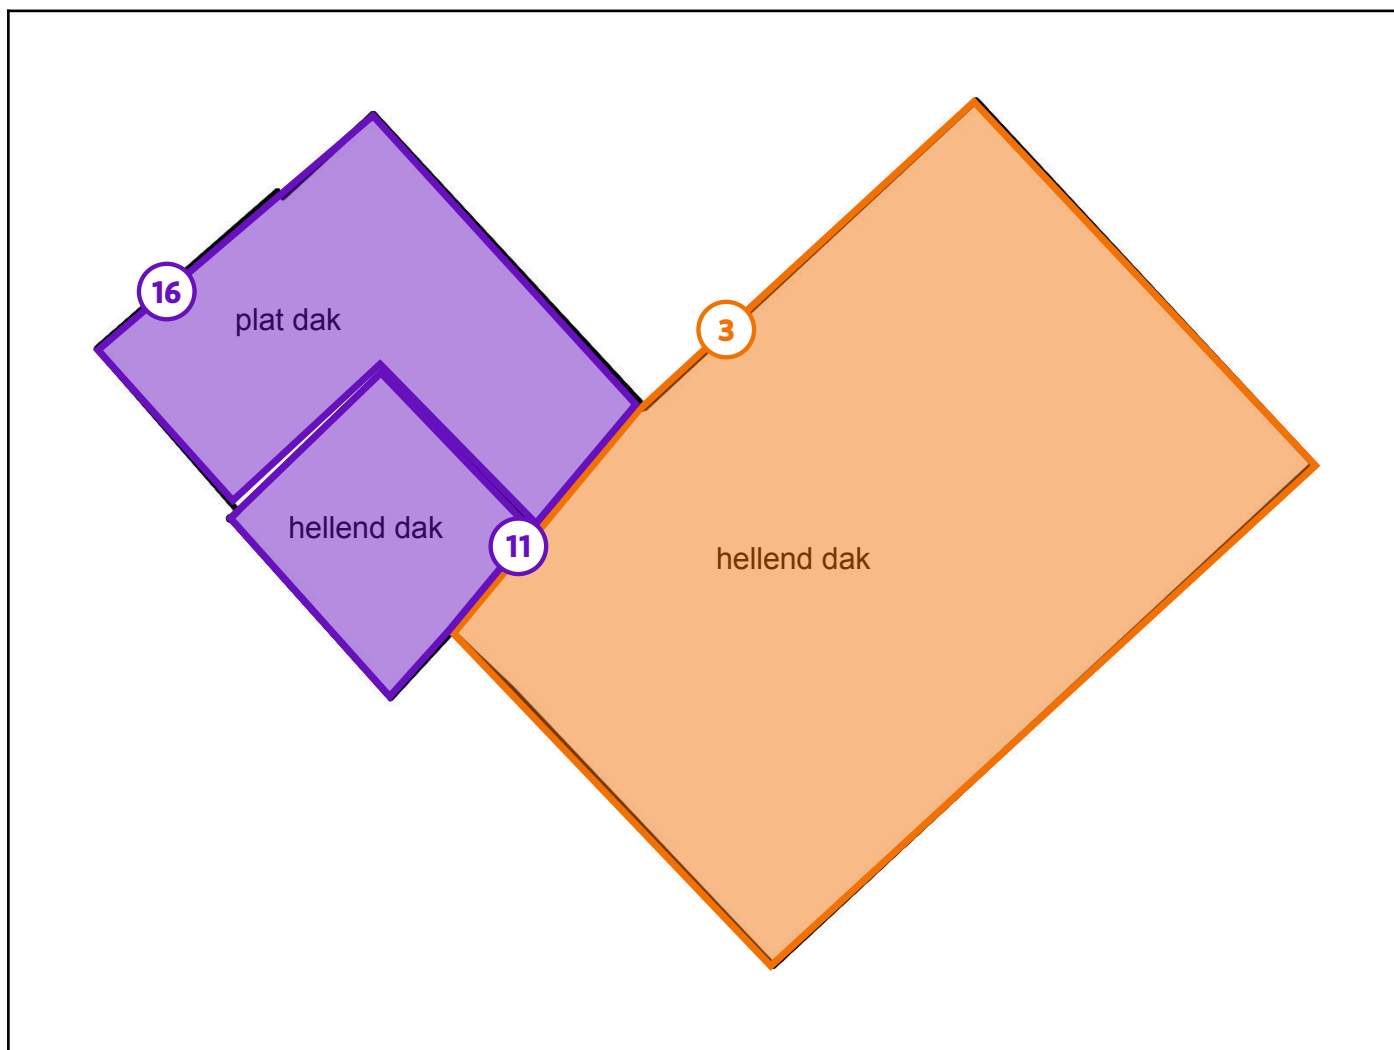
Plan 1.8: Dakenplan

Beschrijving	Type	Actie
3. ONDERDAK (VOLLEDIG ZICHTBAAR)	Asbestmateriaal	Maatregelen nemen
11. PROFIELPLATEN	Advies	-
16. ROOFING PLAT DAK	Advies	-

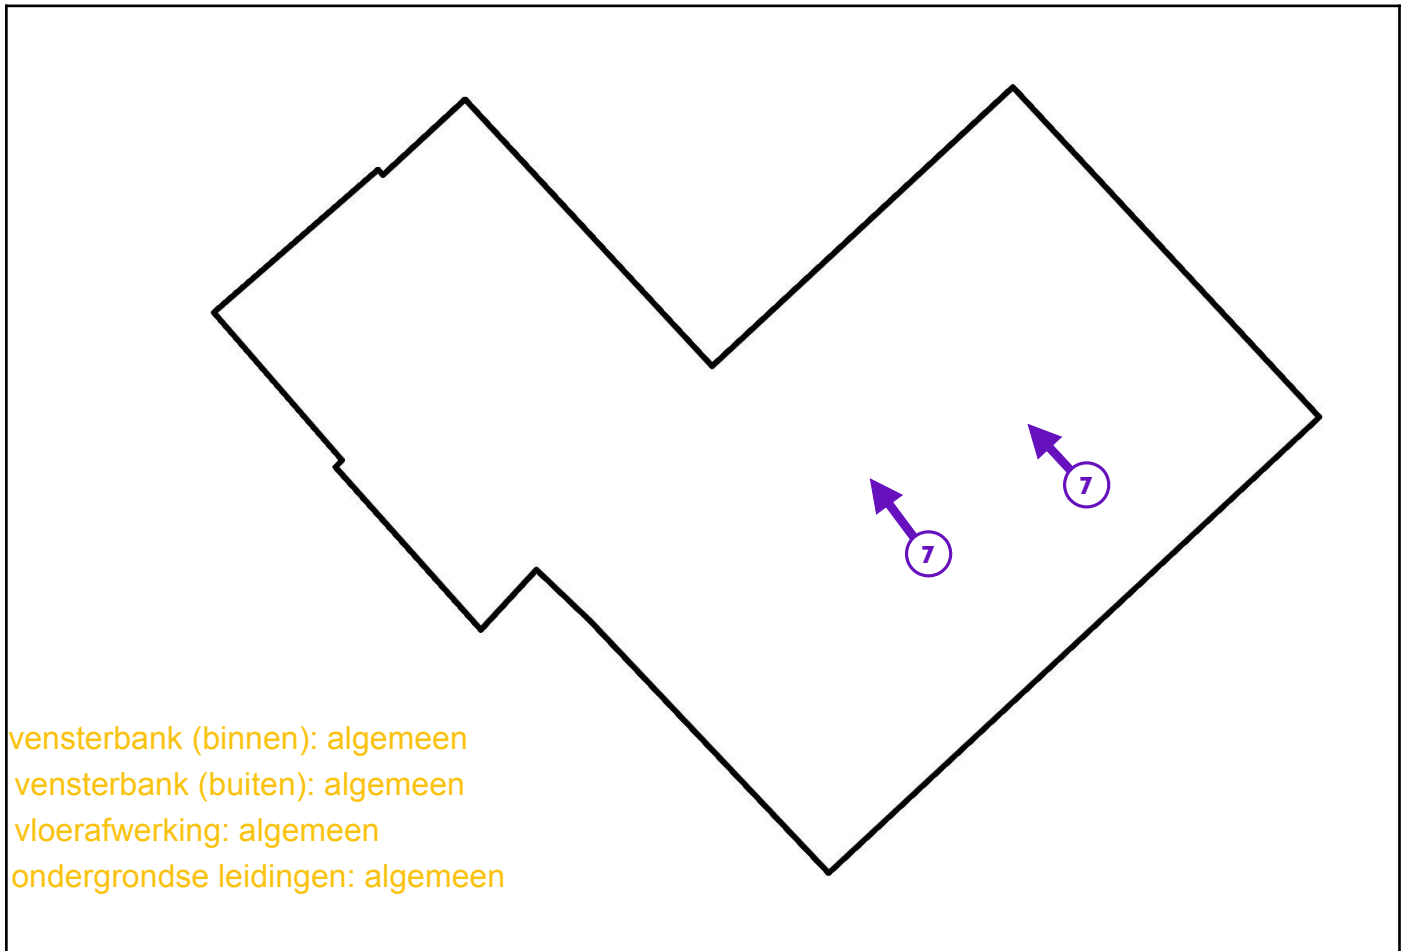
Plan 1.9: Hoofdgebouw plan

Beschrijving	Type	Actie
7. SCHOUW	Beperking	-
9. VLOERAFWERKING	Advies	-
12. VENSTERBANK (BUITEN)	Advies	-
13. VENSTERBANK (BINNEN)	Advies	-
14. ONDERGRONDSE LEIDINGEN	Advies	-

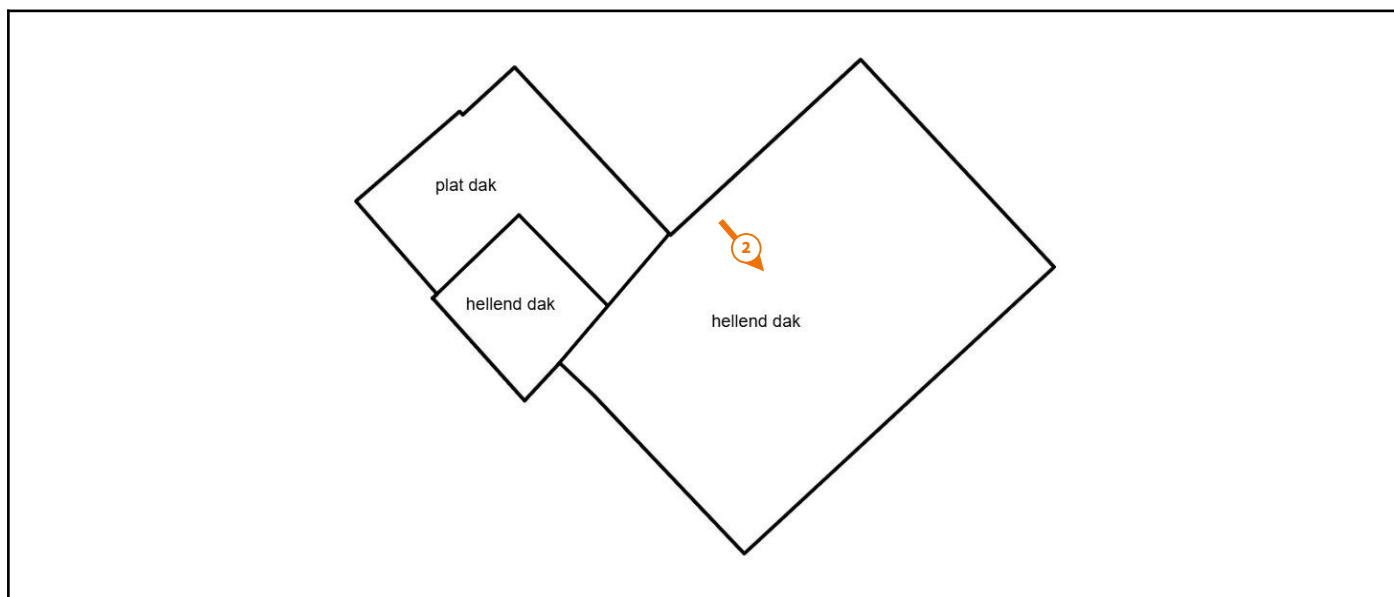
Plan 1.10: Dakenplan

Beschrijving	Type	Actie
2. ROOKGASKANAAL	Asbestmateriaal	Verwijderen

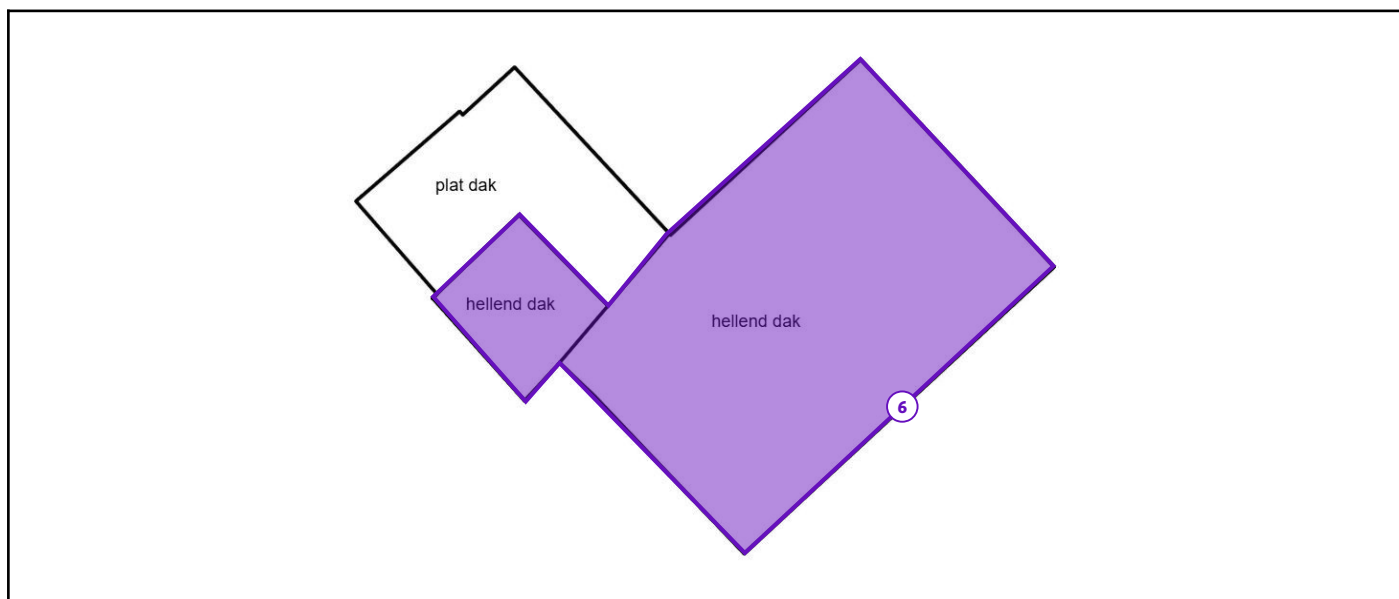
Plan 1.11: Dakenplan

Beschrijving	Type	Actie
6. HELLEND DAK	Beperking	-

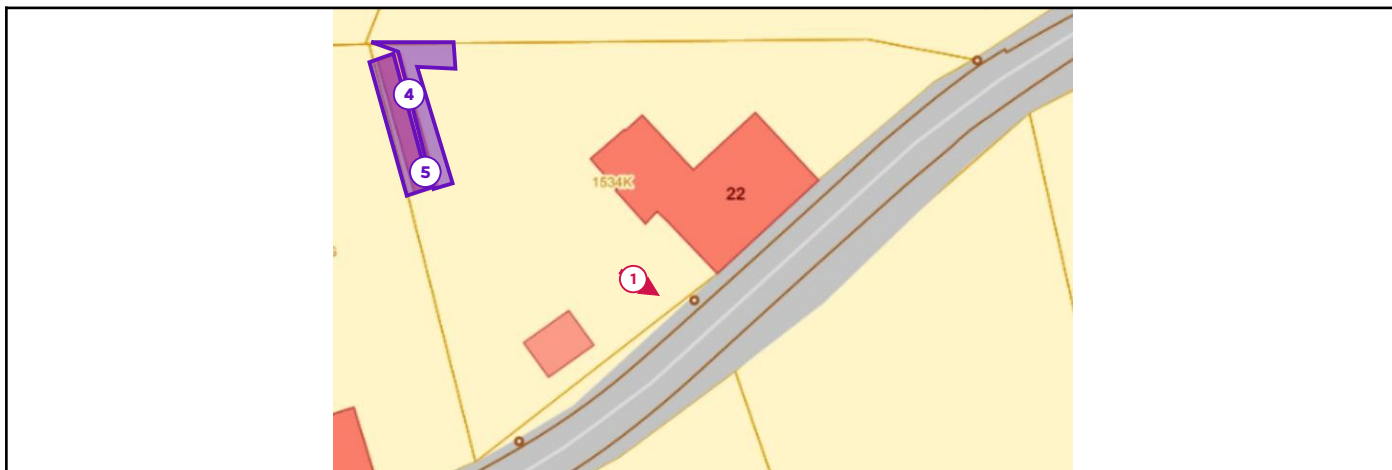
Plan 1.12: Plattegrond

Beschrijving	Type	Actie
1. ASBESTVERDACHT AFVAL	Asbestmateriaal	Dringend verwijderen
4. OVERWOEKERENDE VEGETATIE	Beperking	-
5. MATERIAAL IN OPSLAG	Beperking	-

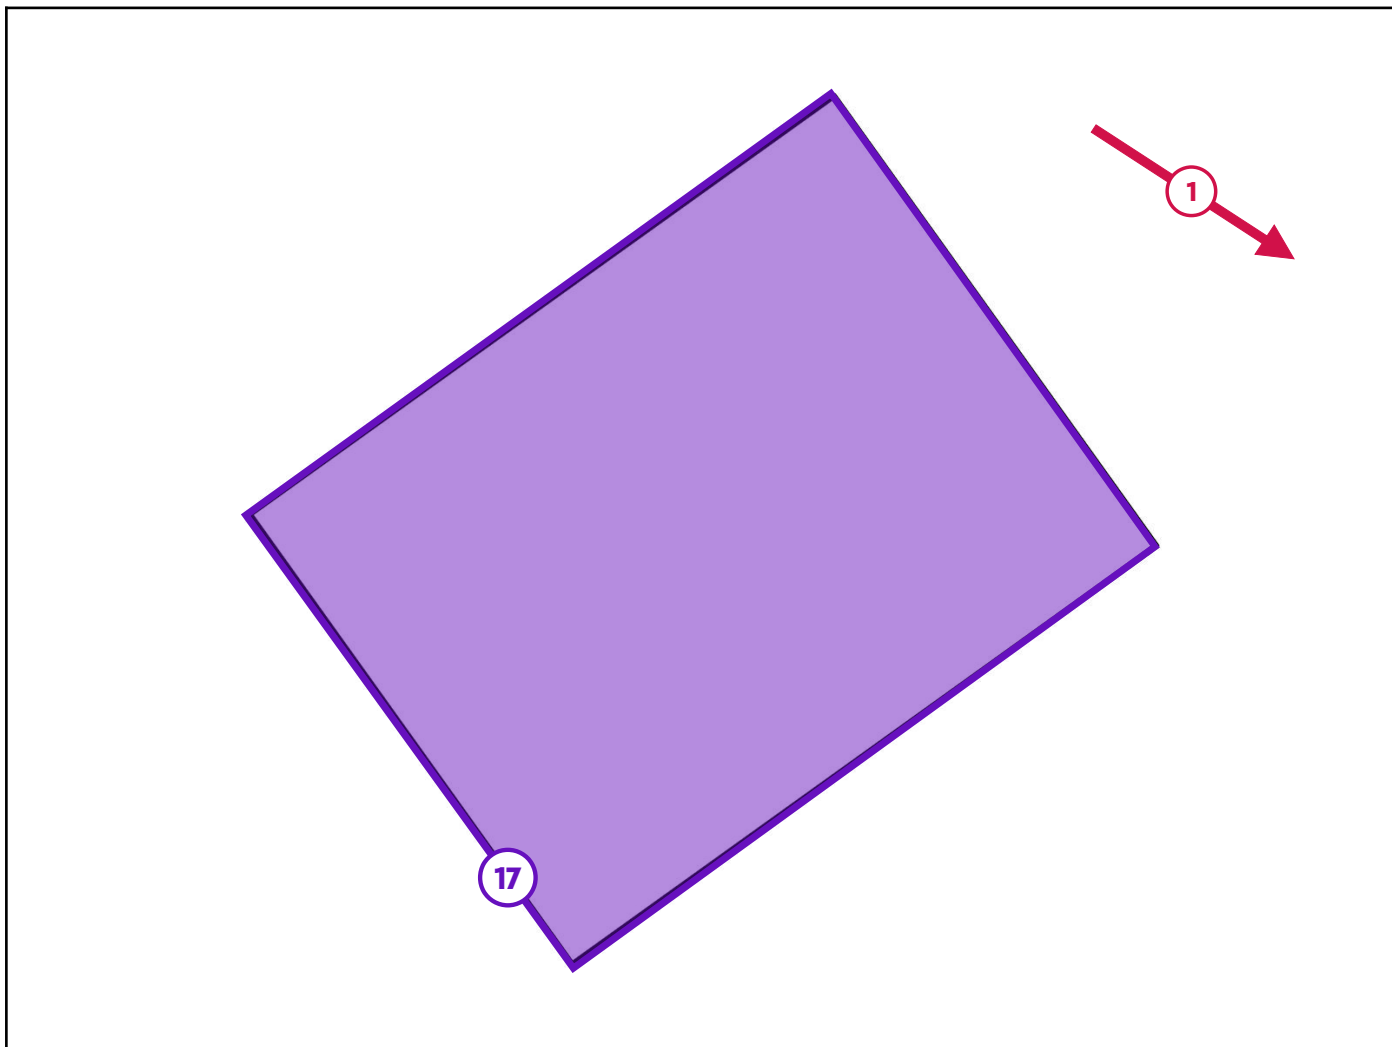
Plan 2.1: Bijgebouw plan

Beschrijving	Type	Actie
1. ASBESTVERDACHT AFVAL	Asbestmateriaal	Dringend verwijderen
17. TUINHUIS	Advies	-
