Asbestinventarisatetest

Molenberg 7, 1702 Dilbeek

Attestnummer : 20241203-000028.000

Uitgegeven op : 03.12.2024

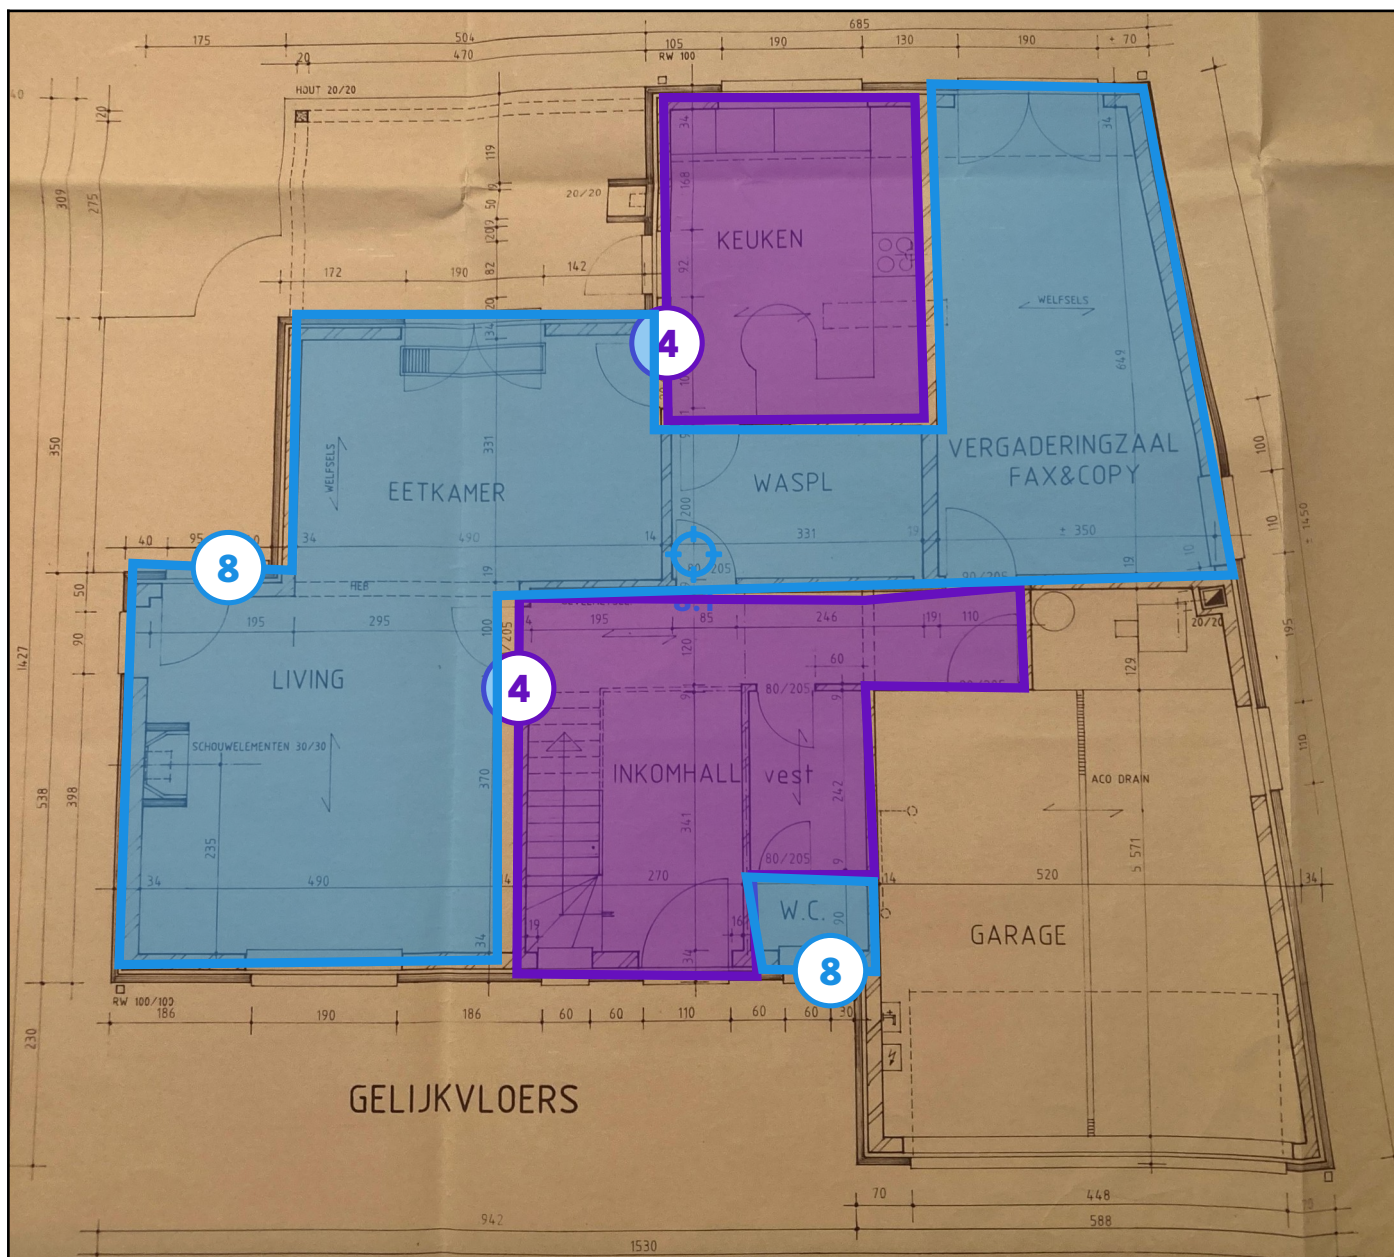
Plan 1.1: G1v1

Beschrijving	Type	Actie
4. Plafondafwerking in gipskarton	Advies	-
8. Pleisterwerk plafond	Geen asbest	-
8.1 Code: M02	Mengmonster	-

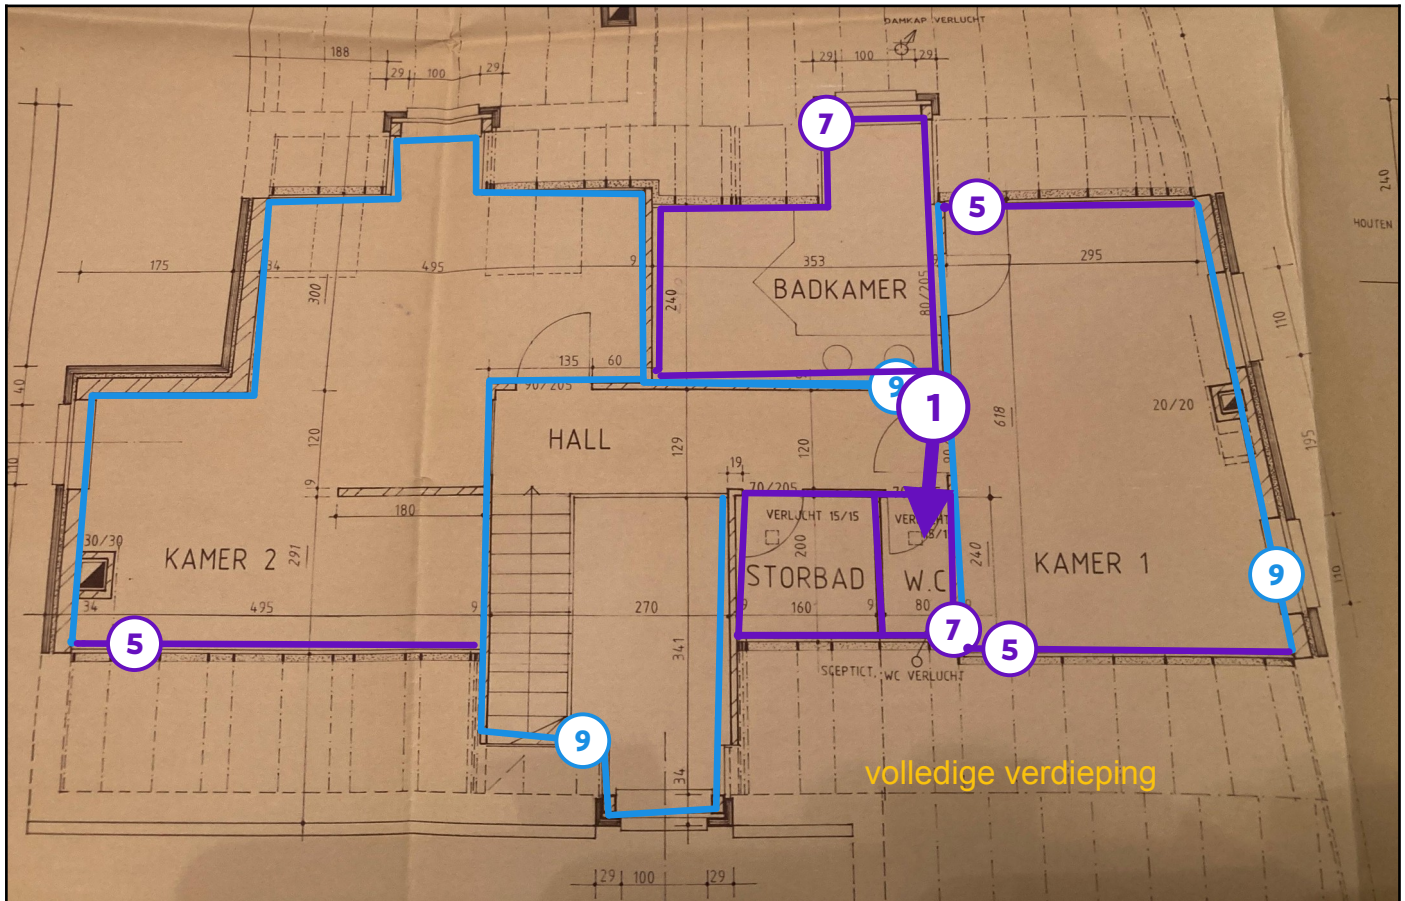
Plan 1.2: Verdiep

Beschrijving	Type	Actie
1. Zolder zonder toegangsluik	Beperking	-
4. Plafondafwerking in gipskarton	Advies	-
5. Valse wand - Gipskarton/siersteen	Advies	-
7. Tegellijn achter wandtegels & plinten	Advies	-
9. Pleisterwerk wanden	Geen asbest	-

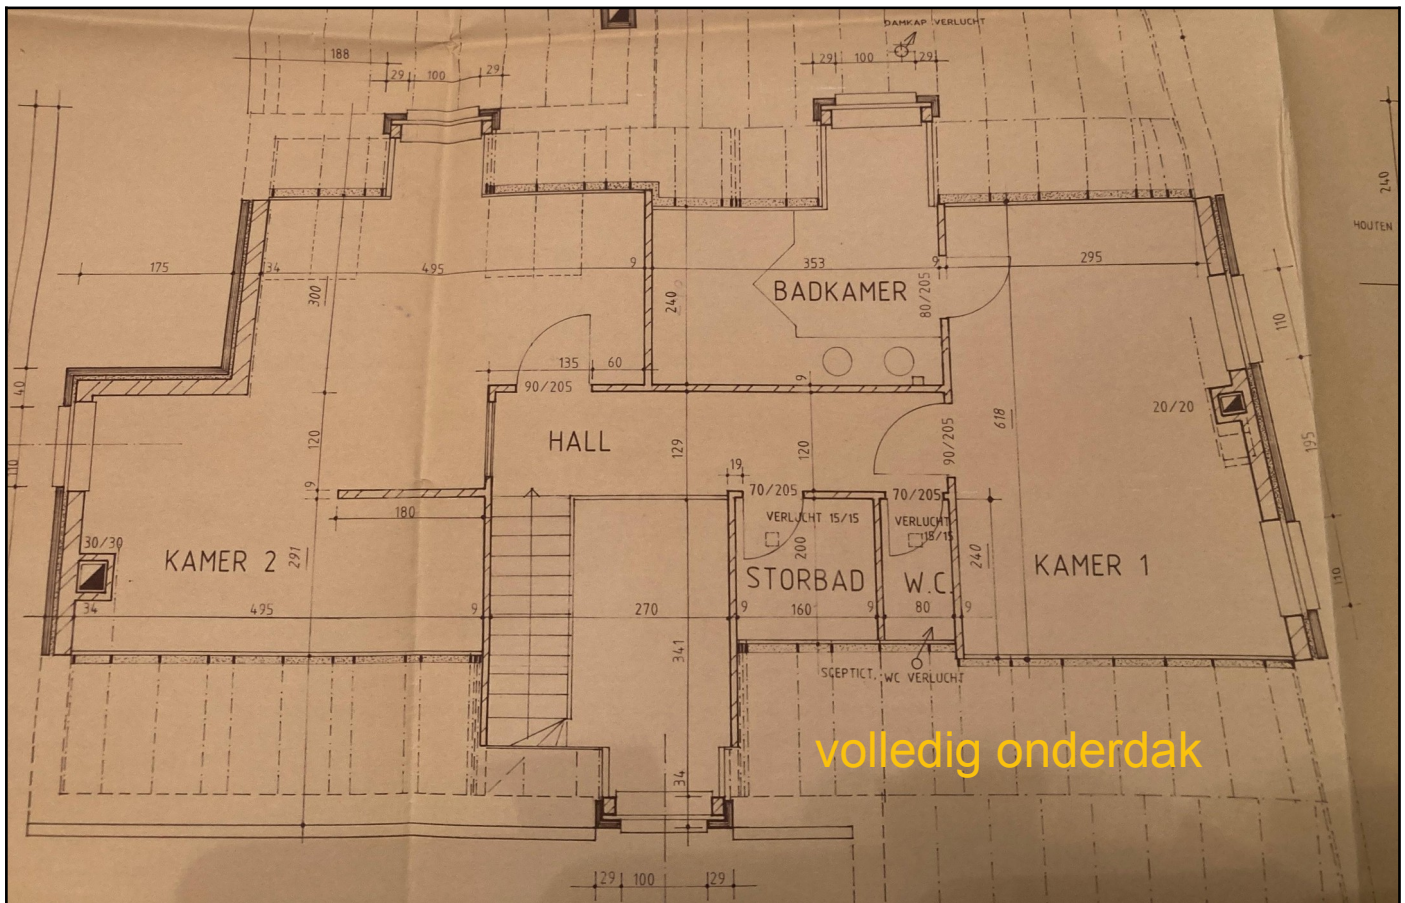
Plan 1.3: Verdiep

Beschrijving	Type	Actie
2. Onderdak - Niet verdacht	Advies	-

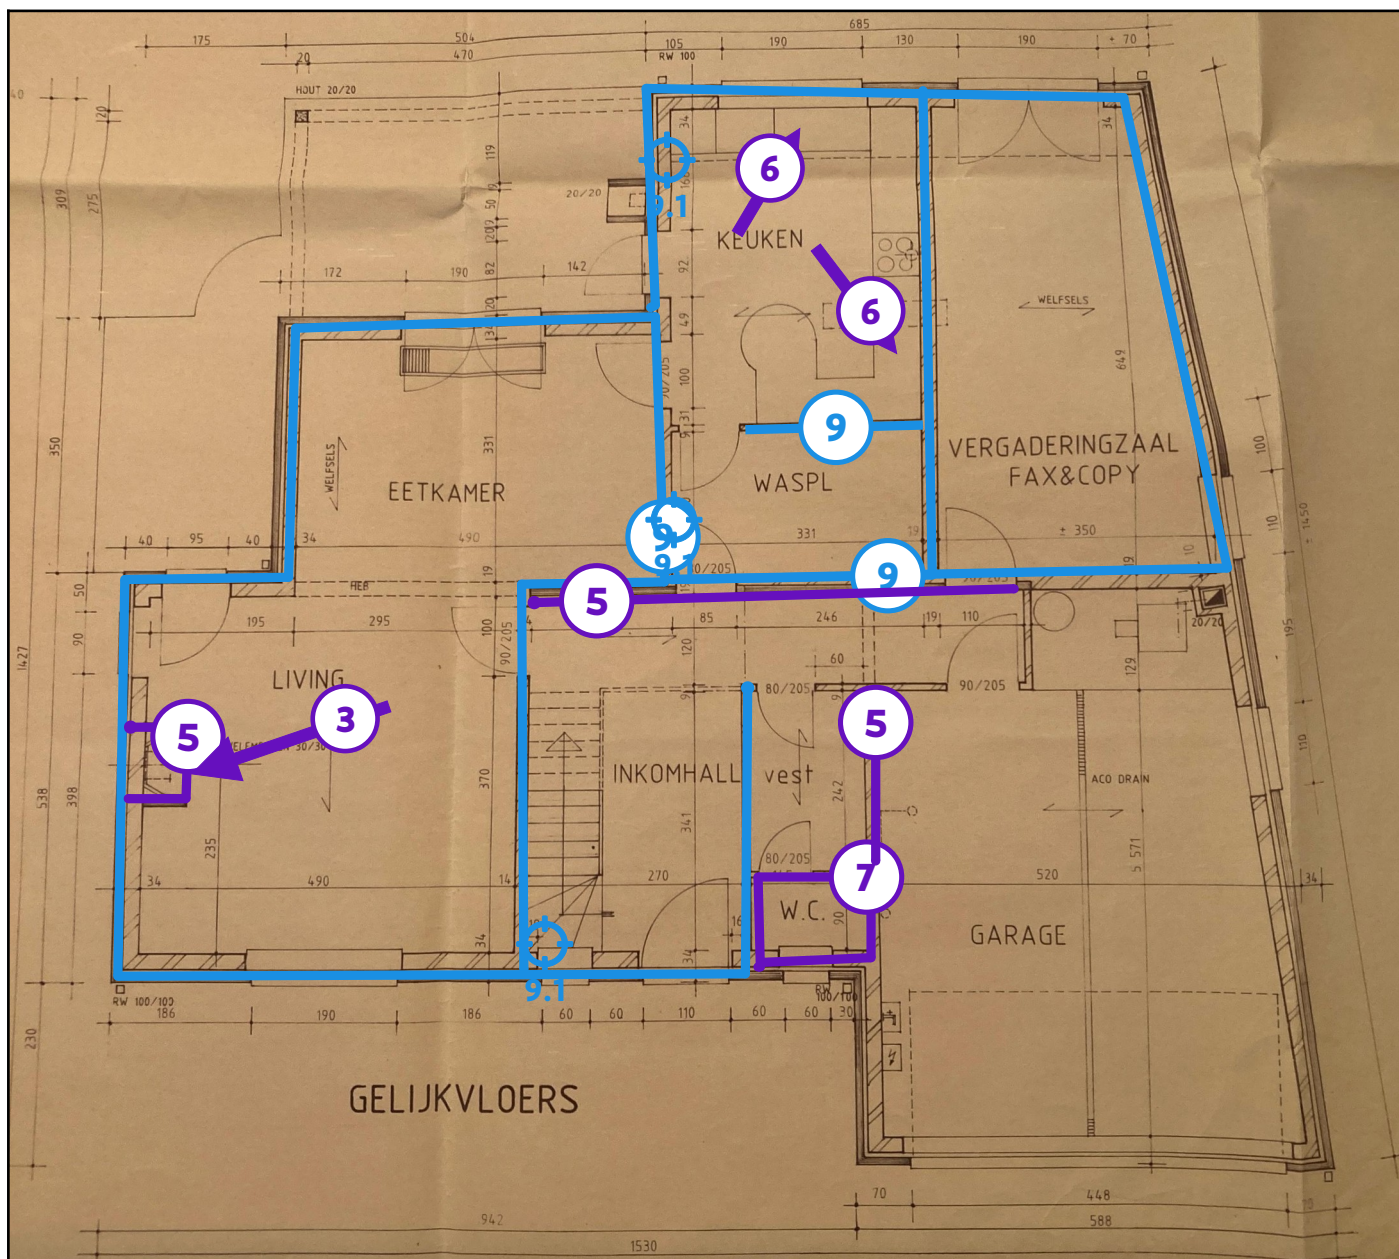
Plan 1.4: Glvl

Beschrijving	Type	Actie
3. Schouw, houtkachel	Advies	-
5. Valse wand - Gipskarton/siersteen	Advies	-
6. Keuken	Advies	-
7. Tegellijn achter wandtegels & plinten	Advies	-
