Asbestinventarisatetest

Beerselerdijk 15, 3960 Bree

Attestnummer : 20250227-000131.000

Niet-asbestveilig

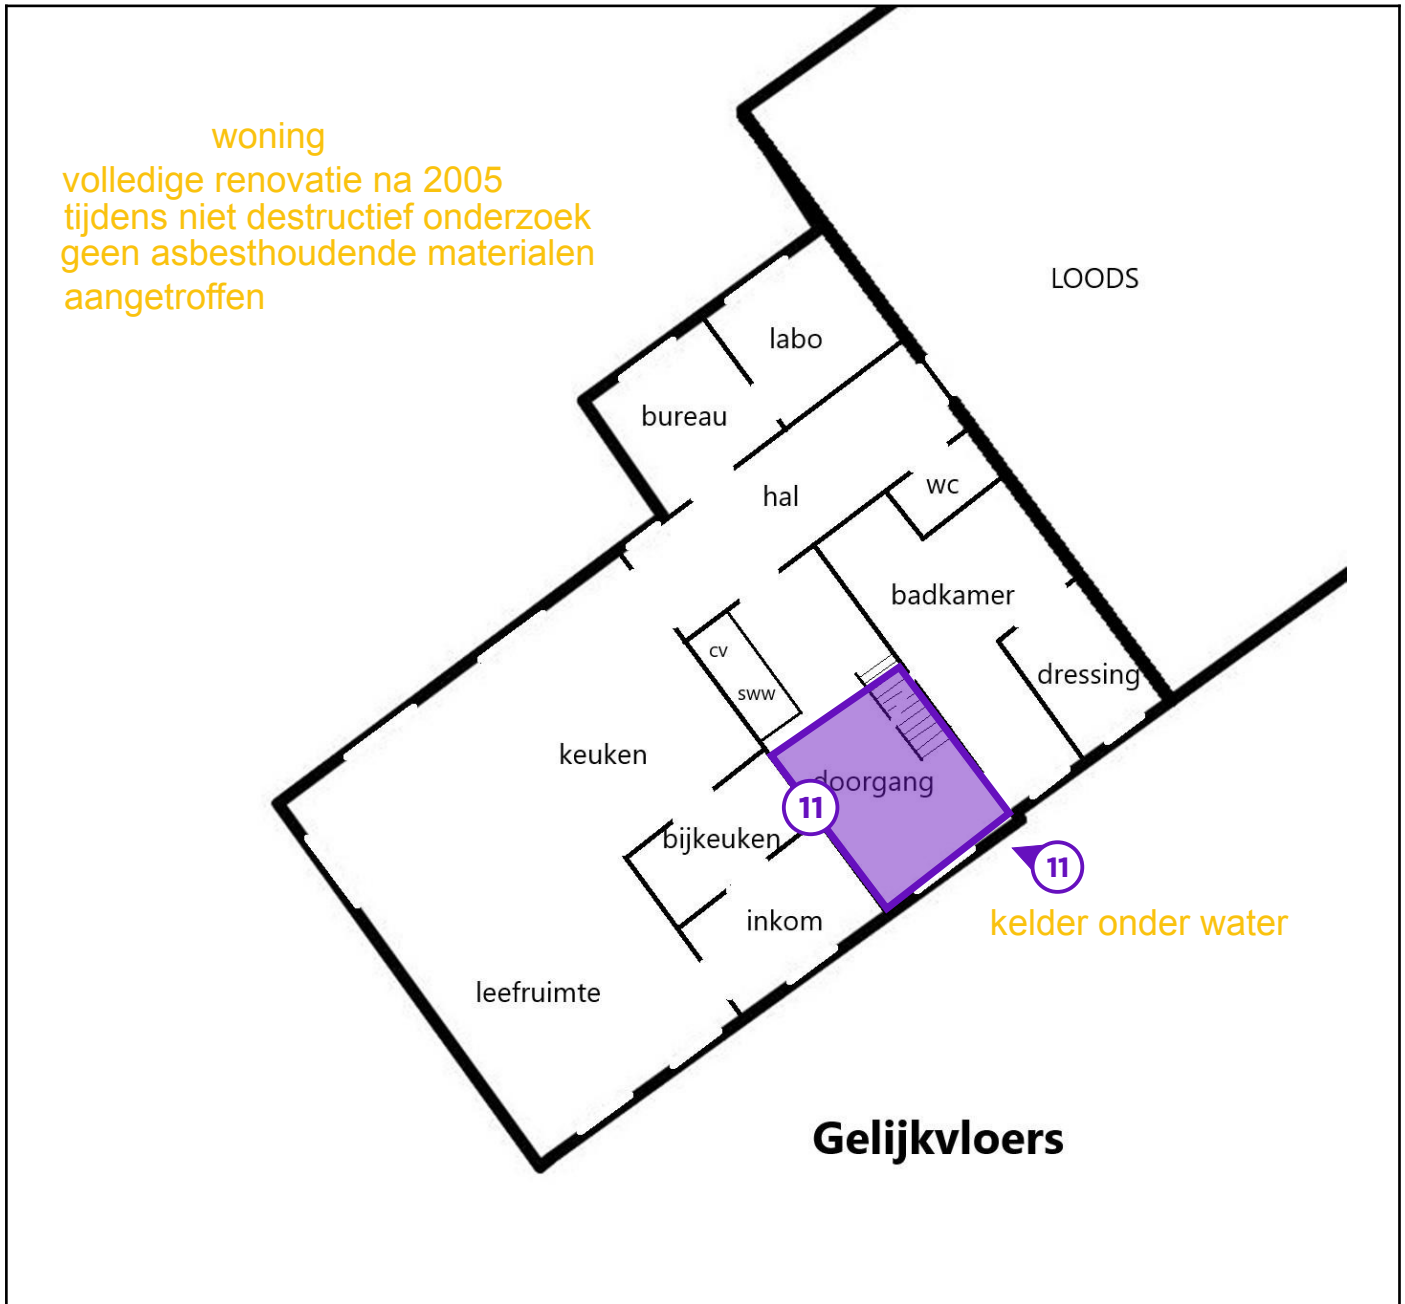
Plan 1.3: Gelijkvloers woning

Beschrijving	Type	Actie
11. kelder onder deel woning	Beperking	-
12. oude hoefwoning volledig gerestaureerd 2005	Advies	-

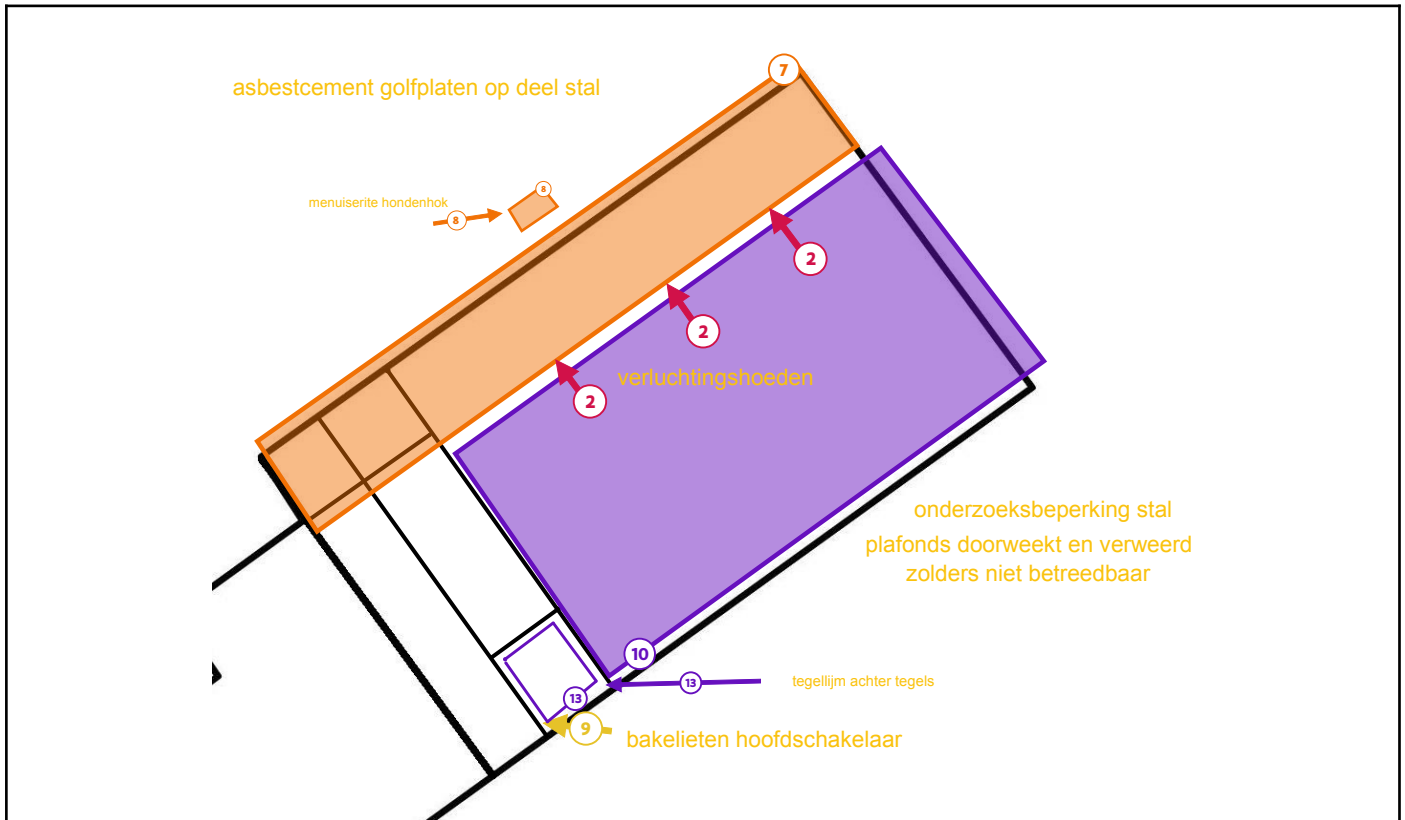
Plan 1.6: grondplan stallen

Beschrijving	Type	Actie
2. verluchtingshoeden op stal naast woning	Asbestmateriaal	Dringend verwijderen
7. Golfplaten op stal naast woning	Asbestmateriaal	Verwijderen
8. menuiserie hondenhok	Asbestmateriaal	Verwijderen
9. bakelieten hoofdschakelaar in melkstal	Asbestmateriaal	Zorgvuldig beheren
10. onderzoeksbepering deel stal	Beperking	-
13. tegellijm achter tegels melkstal	Advies	-

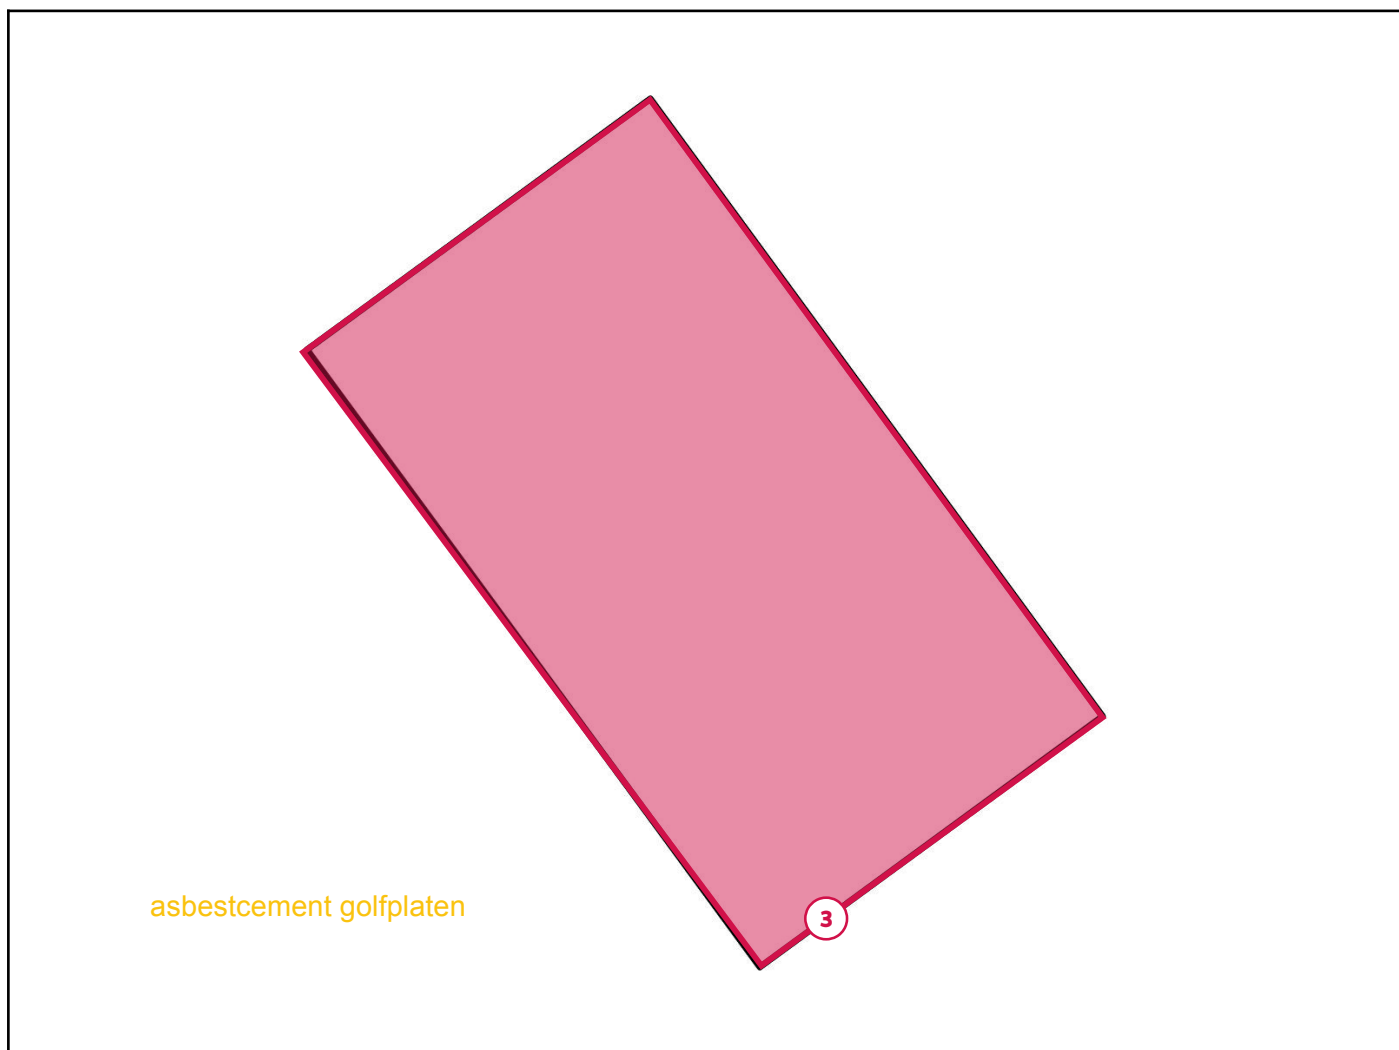
Plan 2.3: Afdak plan

Beschrijving	Type	Actie
3. golfplaten op afdak	Asbestmateriaal	Dringend verwijderen

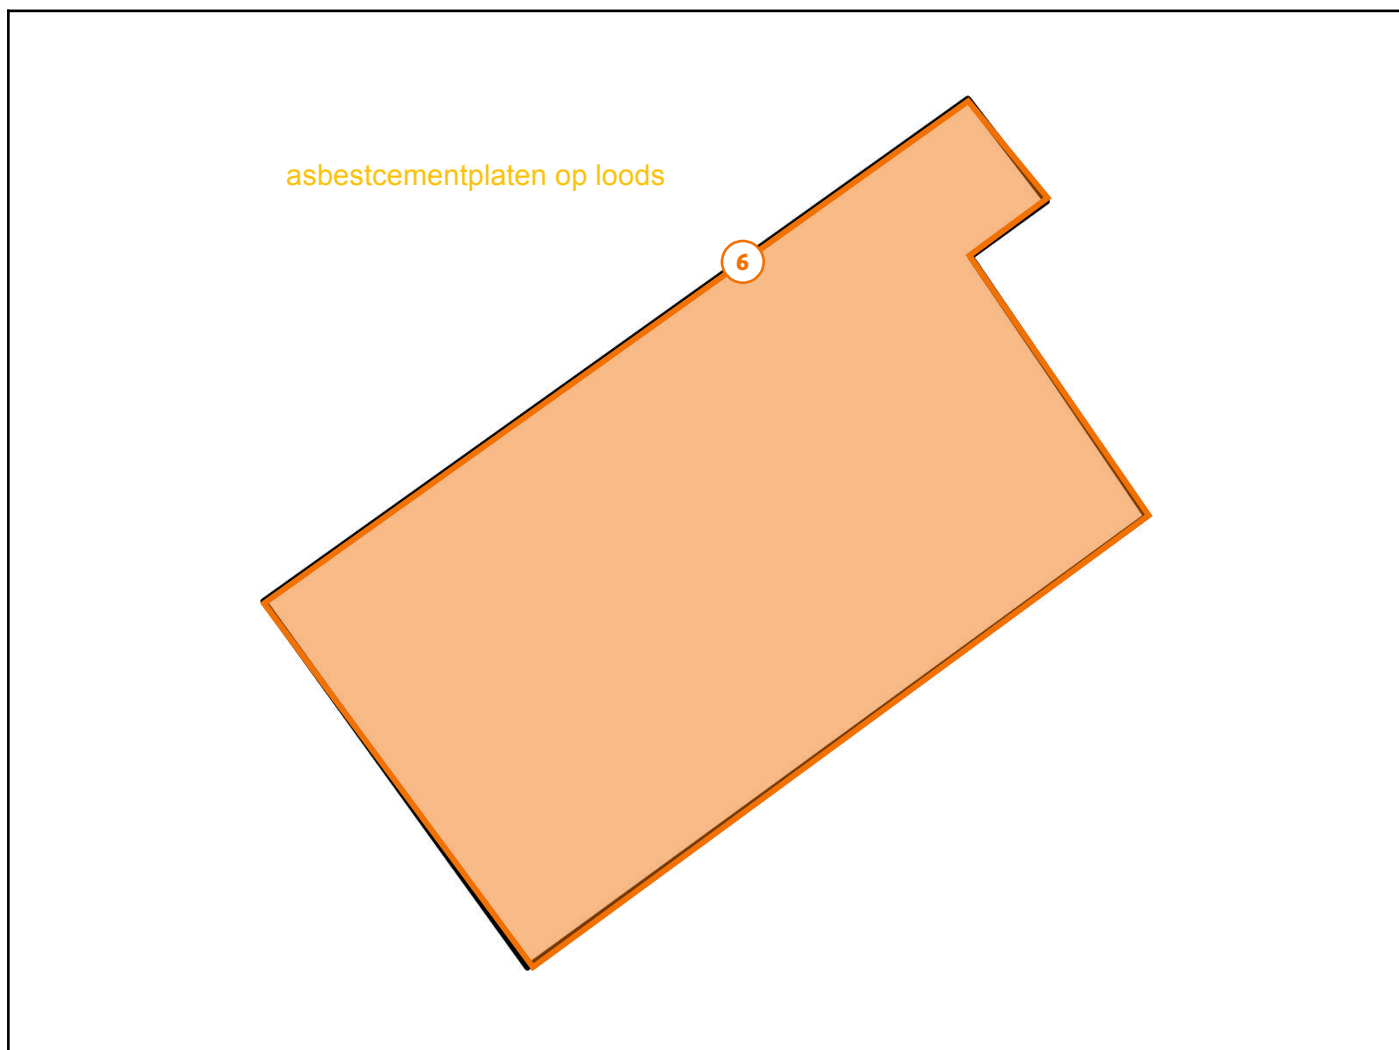
Plan 4.4: paardenloods 2 plan

Beschrijving	Type	Actie
6. Golfplaten op paardenloods 2	Asbestmateriaal	Verwijderen

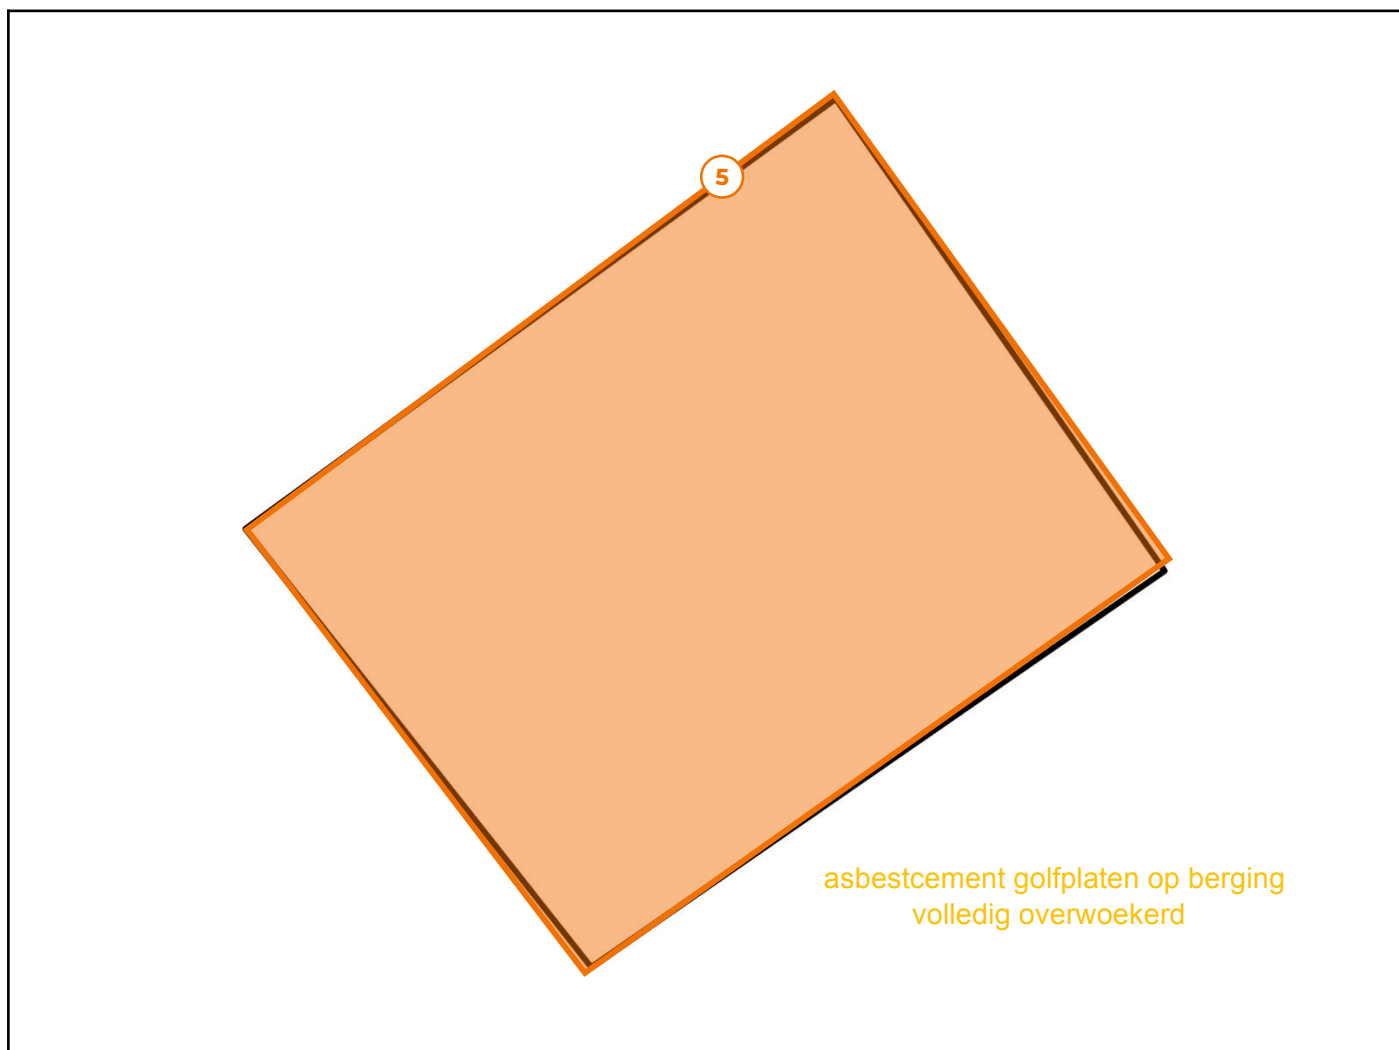
Plan 5.3: berging plan

Beschrijving	Type	Actie
5. golfplaten berging onder struiken	Asbestmateriaal	Verwijderen

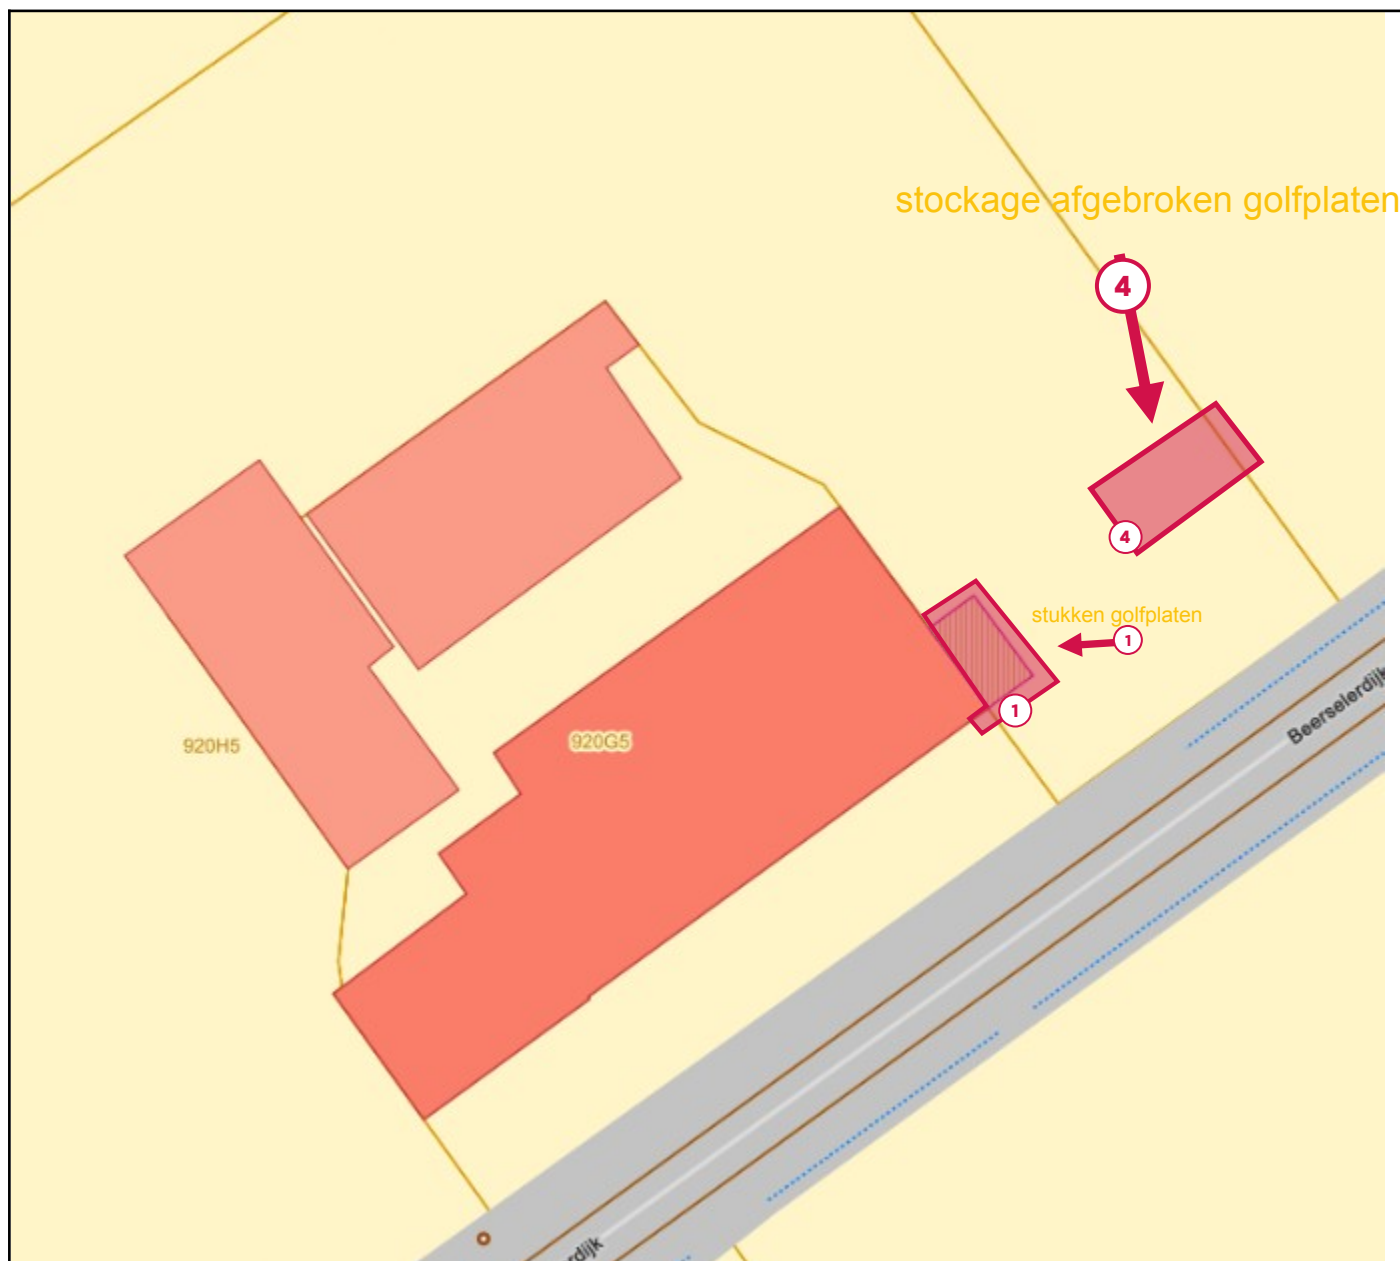
Plan 6.1: Vaststellingen buiten de constructies

Beschrijving	Type	Actie
1. stukken van golfplaten afdak	Asbestmateriaal	Dringend verwijderen
4. stock afgebroken golfplaten	Asbestmateriaal	Dringend verwijderen
