Asbestinventarisatetest

Doornstraat 22, 9260 Wichelen

Attestnummer : 20241223-000321.000

Uitgegeven op : 23.12.2024

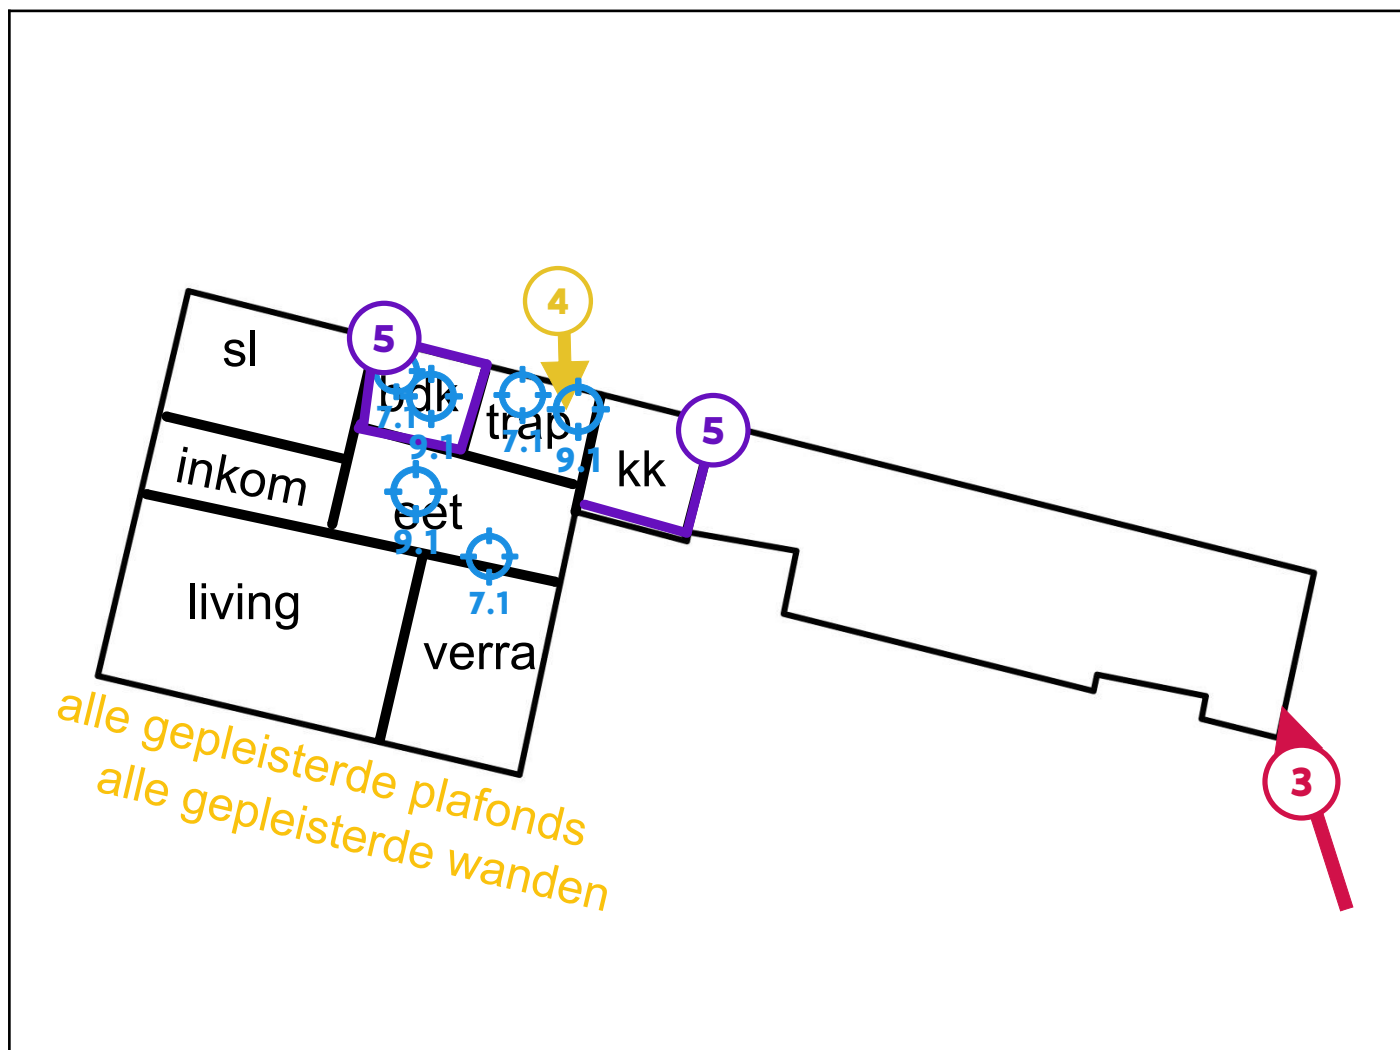
Plan 1.1: Hoofdgebouw plan gvl

Beschrijving	Type	Actie
3. asbestafval in de tuin	Asbestmateriaal	Dringend verwijderen
4. Bakeliet schakelaar en stopcontact	Asbestmateriaal	Zorgvuldig beheren
5. faiancelijm achter tegels	Advies	-
7. pleisterwerk wanden	Geen asbest	-
7.1 Code: mm01	Mengmonster	-
9. pleisterwerk plafond	Geen asbest	-
9.1 Code: mm02	Mengmonster	-

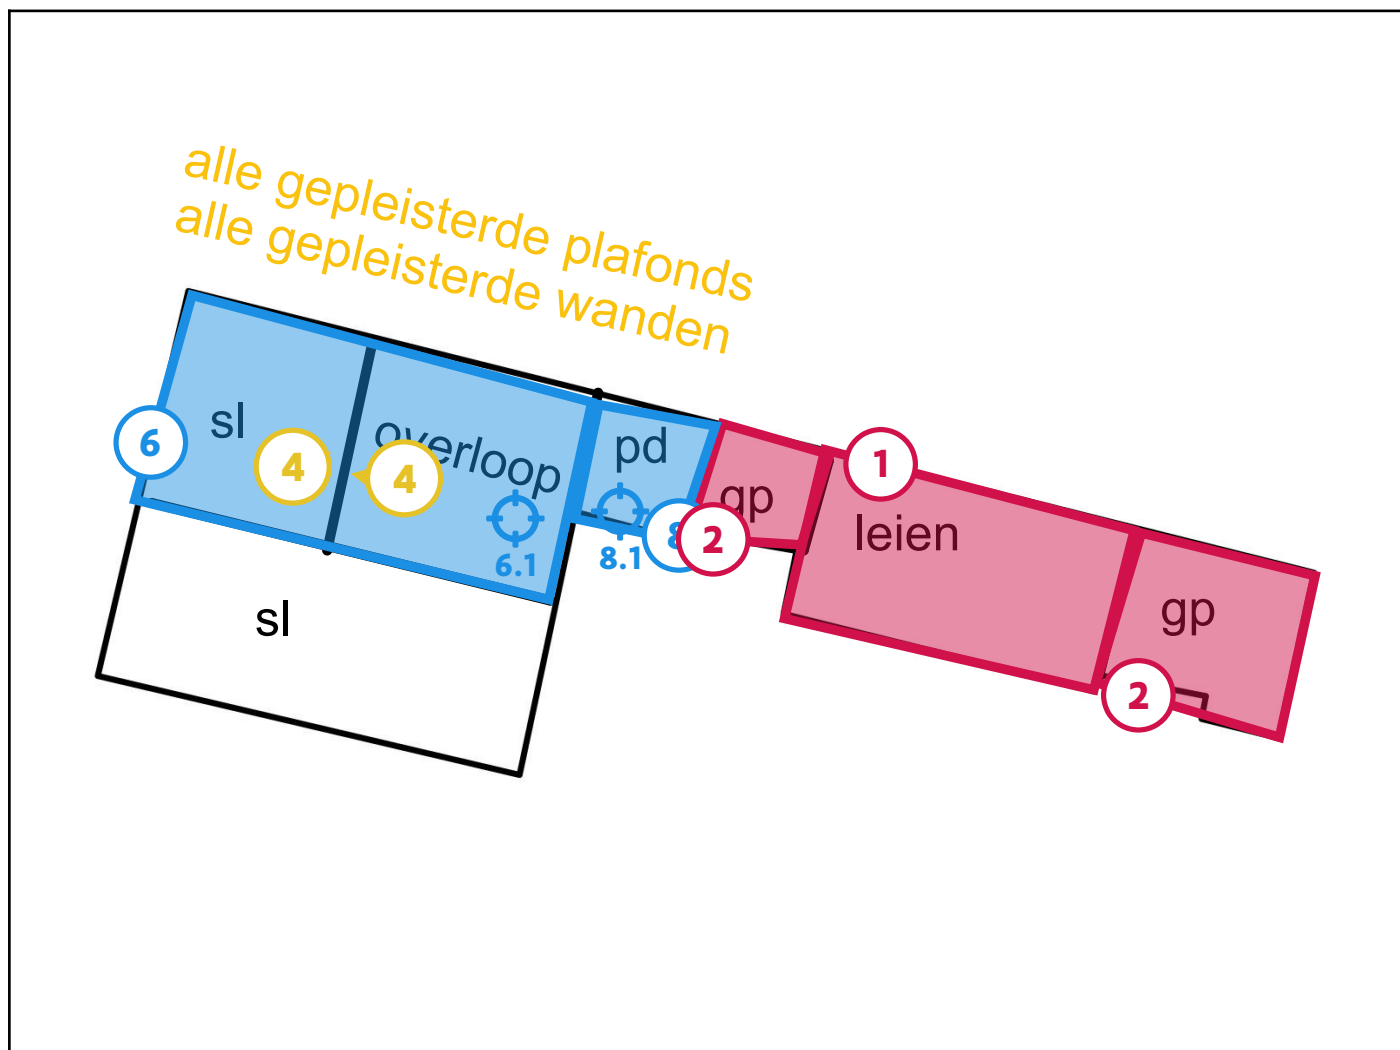
Plan 1.2: Hoofdgebouw plan 1e

Beschrijving	Type	Actie
1. leien dak / Gevel	Asbestmateriaal	Dringend verwijderen
2. golfplaten dak	Asbestmateriaal	Dringend verwijderen
4. Bakeliet schakelaar en stopcontact	Asbestmateriaal	Zorgvuldig beheren
6. Vloerzeil / tegel	Geen asbest	-
6.1 Code: Mm4	Puntmonster	-
7. pleisterwerk wanden	Geen asbest	-
8. roofing dak	Geen asbest	-

8.1 Code: mm03	Puntmonster	-
9. pleisterwerk plafond	Geen asbest	-

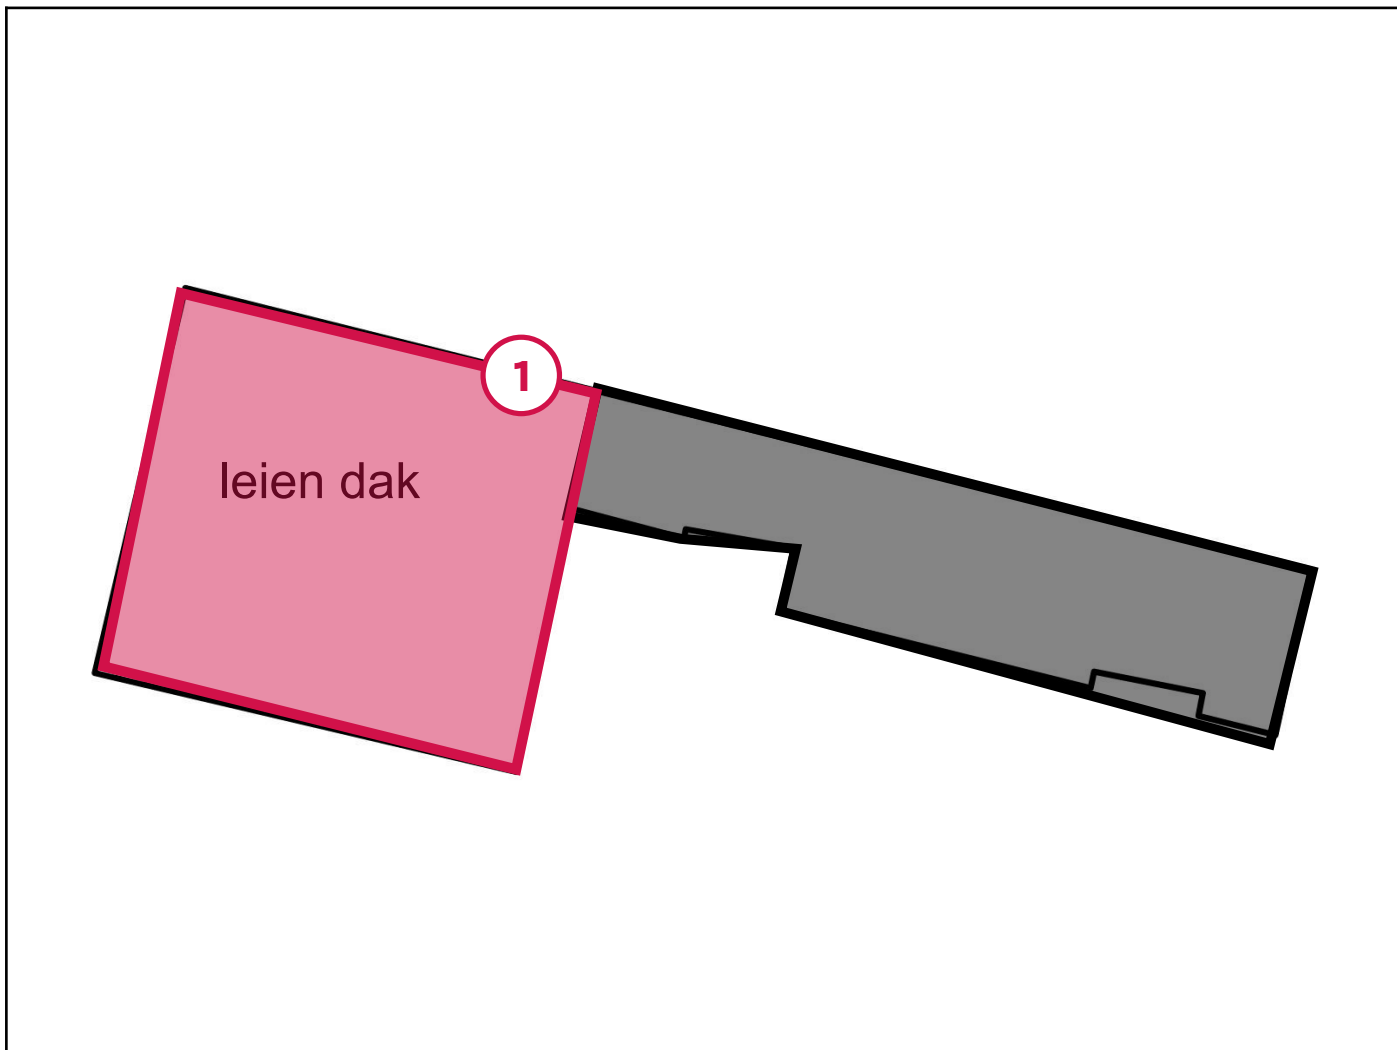
Plan 1.3: Hoofdgebouw plan dak

Beschrijving	Type	Actie
1. leien dak / Gevel	Asbestmateriaal	Dringend verwijderen

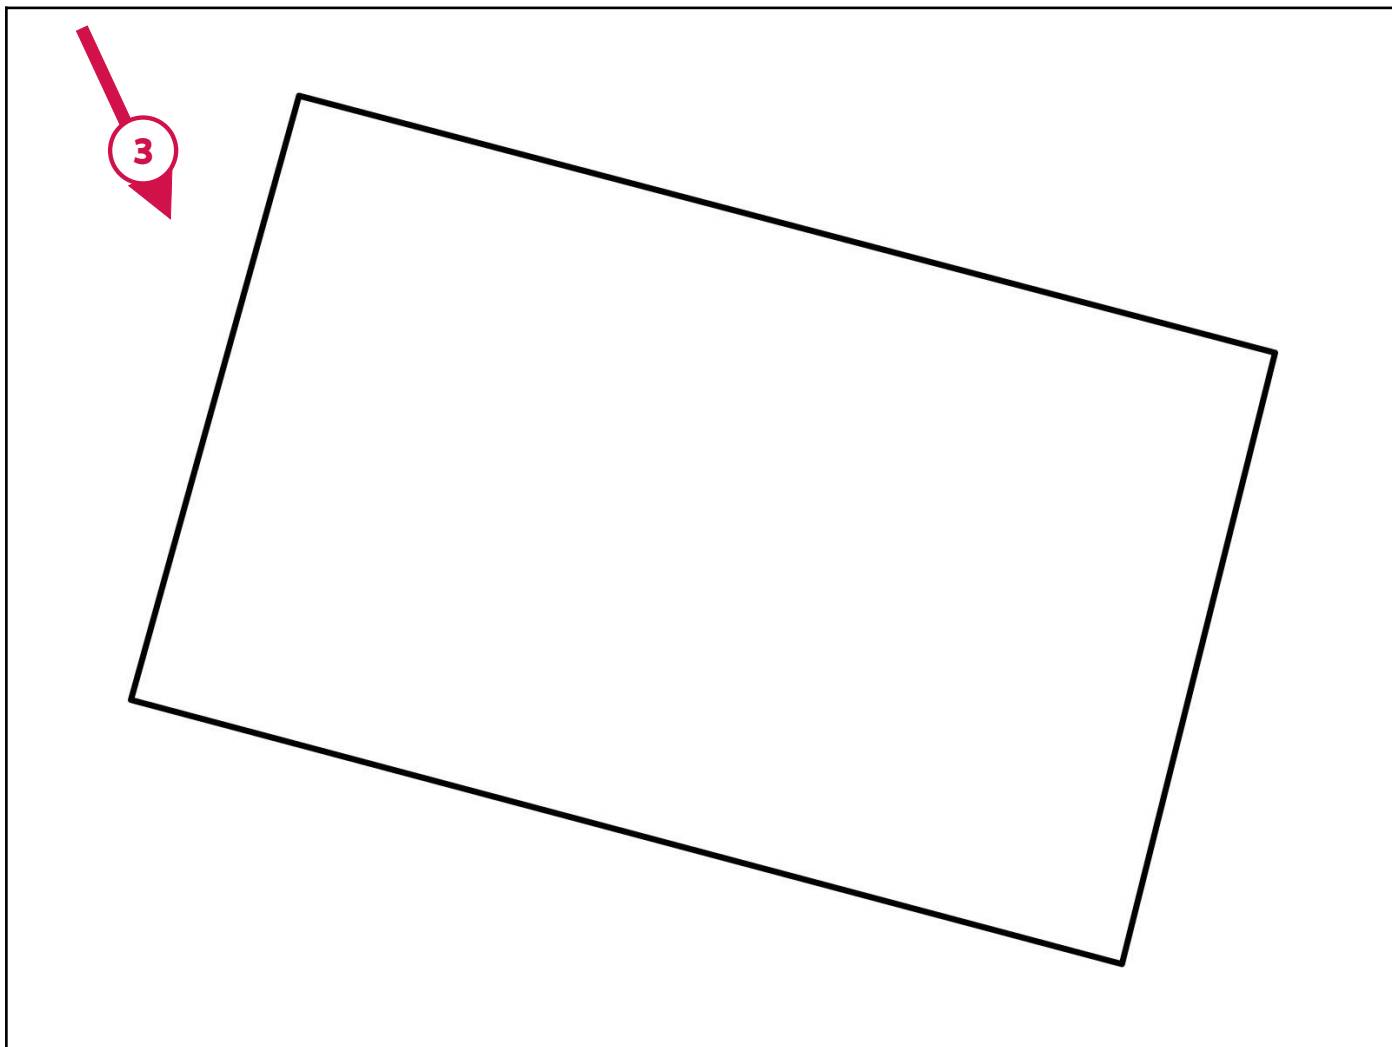
Plan 2.1: Garage plan gvl

Beschrijving	Type	Actie
3. asbestafval in de tuin	Asbestmateriaal	Dringend verwijderen

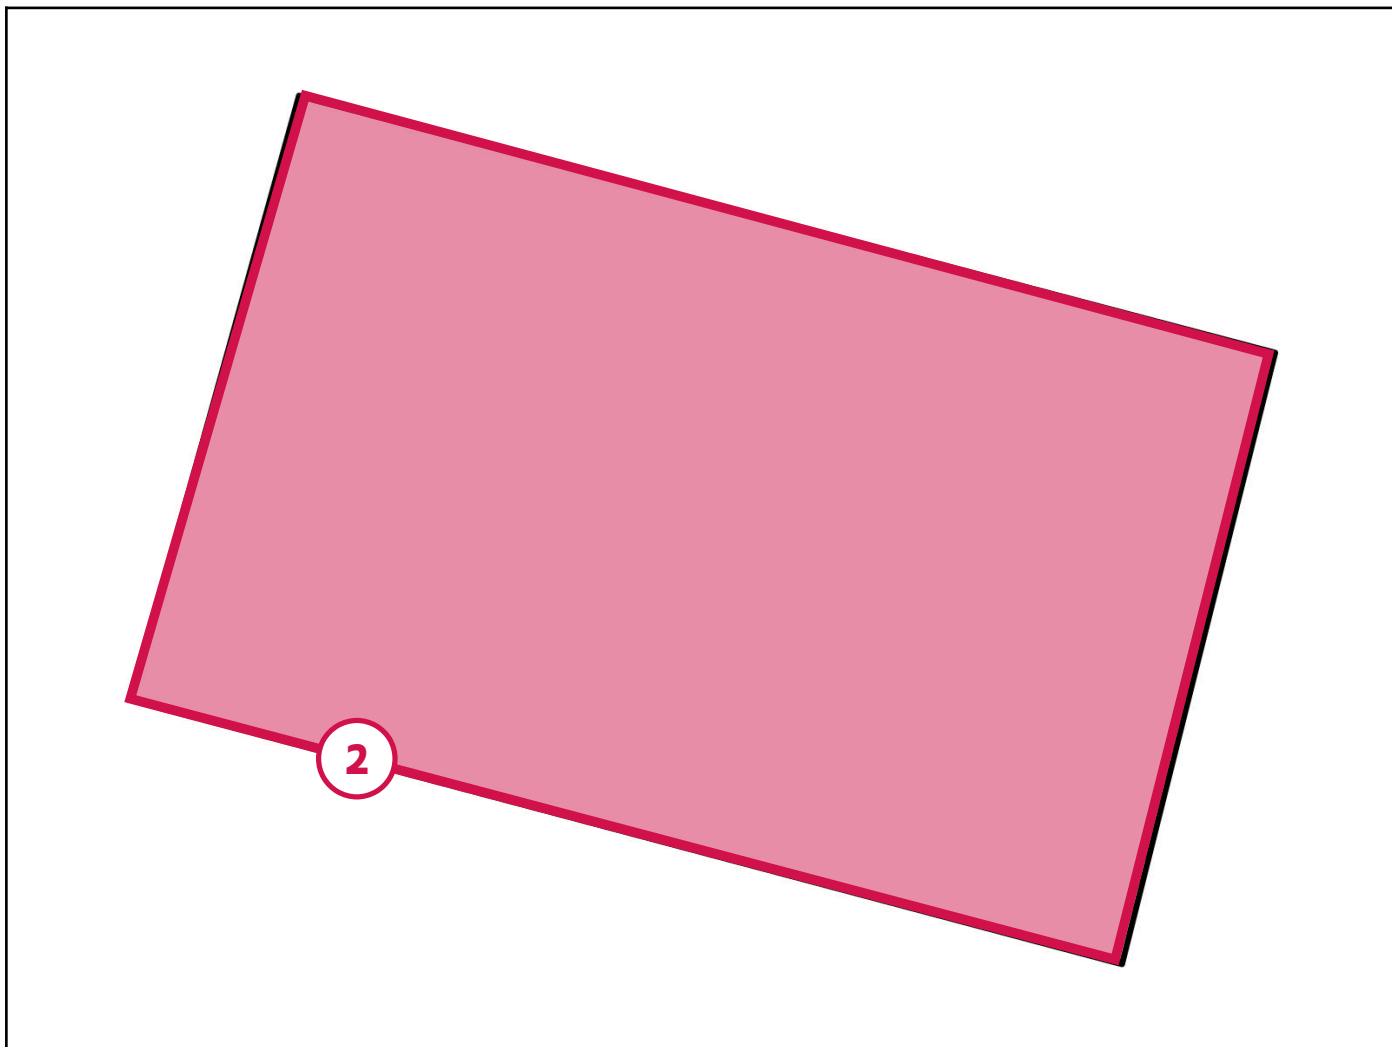
Plan 2.2: Garage plan dak

Beschrijving	Type	Actie
2. golfplaten dak	Asbestmateriaal	Dringend verwijderen

- Eenvoudige handelingen: mag via doe-het-zelf of door werknemer(s) met opleidingsattest eenvoudige handelingen
Asbest golfplaten zijn eenvoudig te verwijderen door ze los te schroeven of de nagels te verwijderen. Zorg dat u tijdens de werken de platen niet breekt. Geen slijpschijven of anders snel draaiend materiaal gebruiken. Tijdens de verwijdering de golfplaten goed bevochtigen om de verspreiding van vezels tegen te gaan.
