Asbestinventarisatetest

Molenstraat 77/1, 9900 Eeklo

Attestnummer : 20250218-000216.001

Uitgegeven op : 19.02.2025

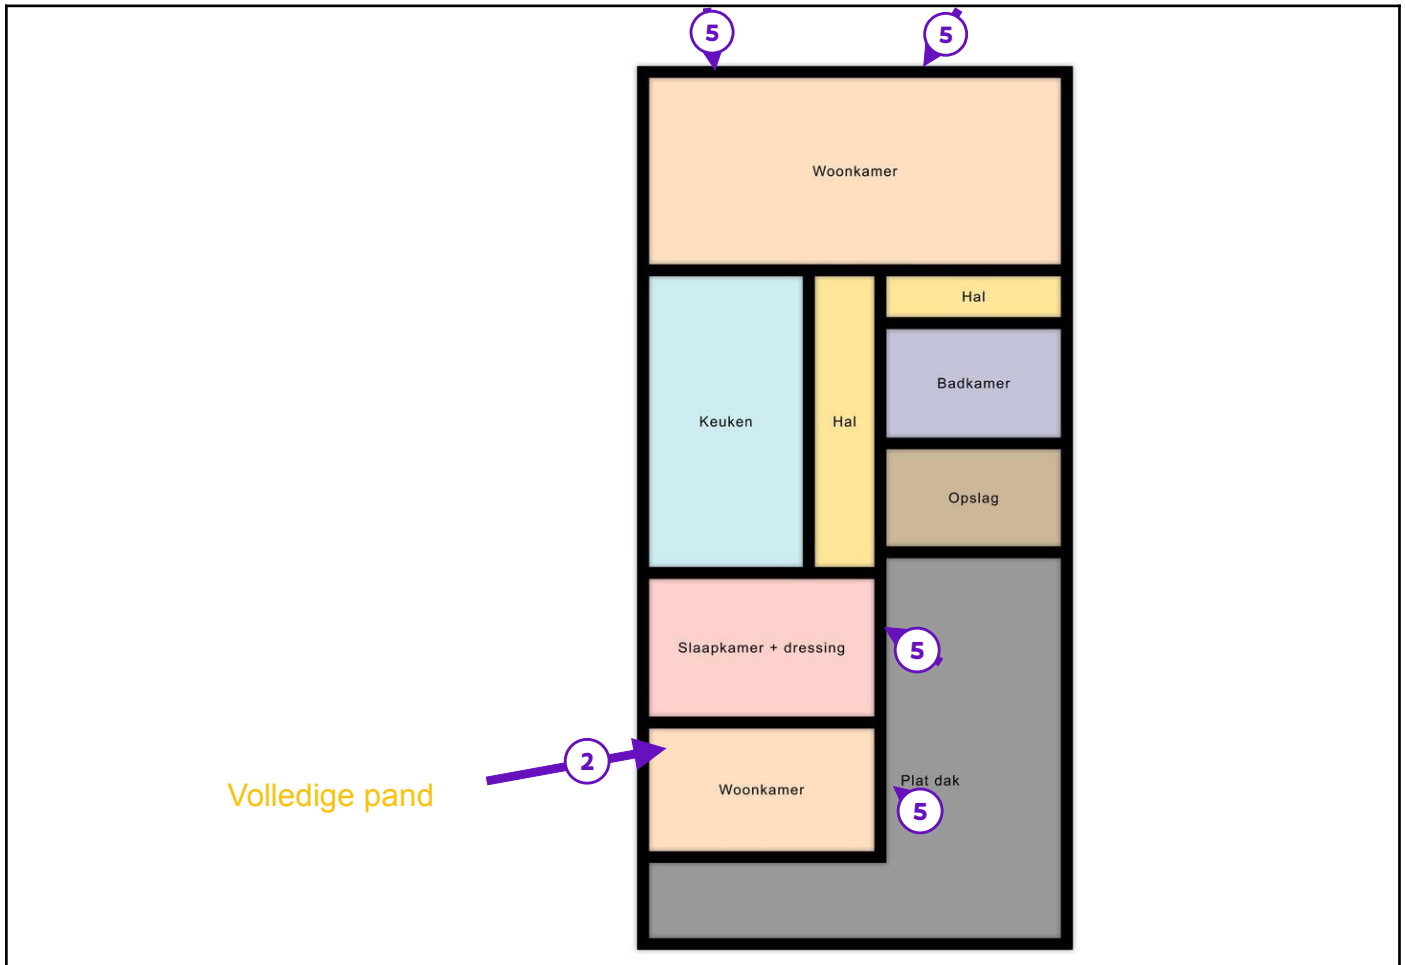
Plan 1.1: Grondplan eerste verdiep

Beschrijving	Type	Actie
2. Inspectie van het volledige pand	Beperking	-
5. *Geen verdachte mastiek tussen raam en metselwerk	Advies	-

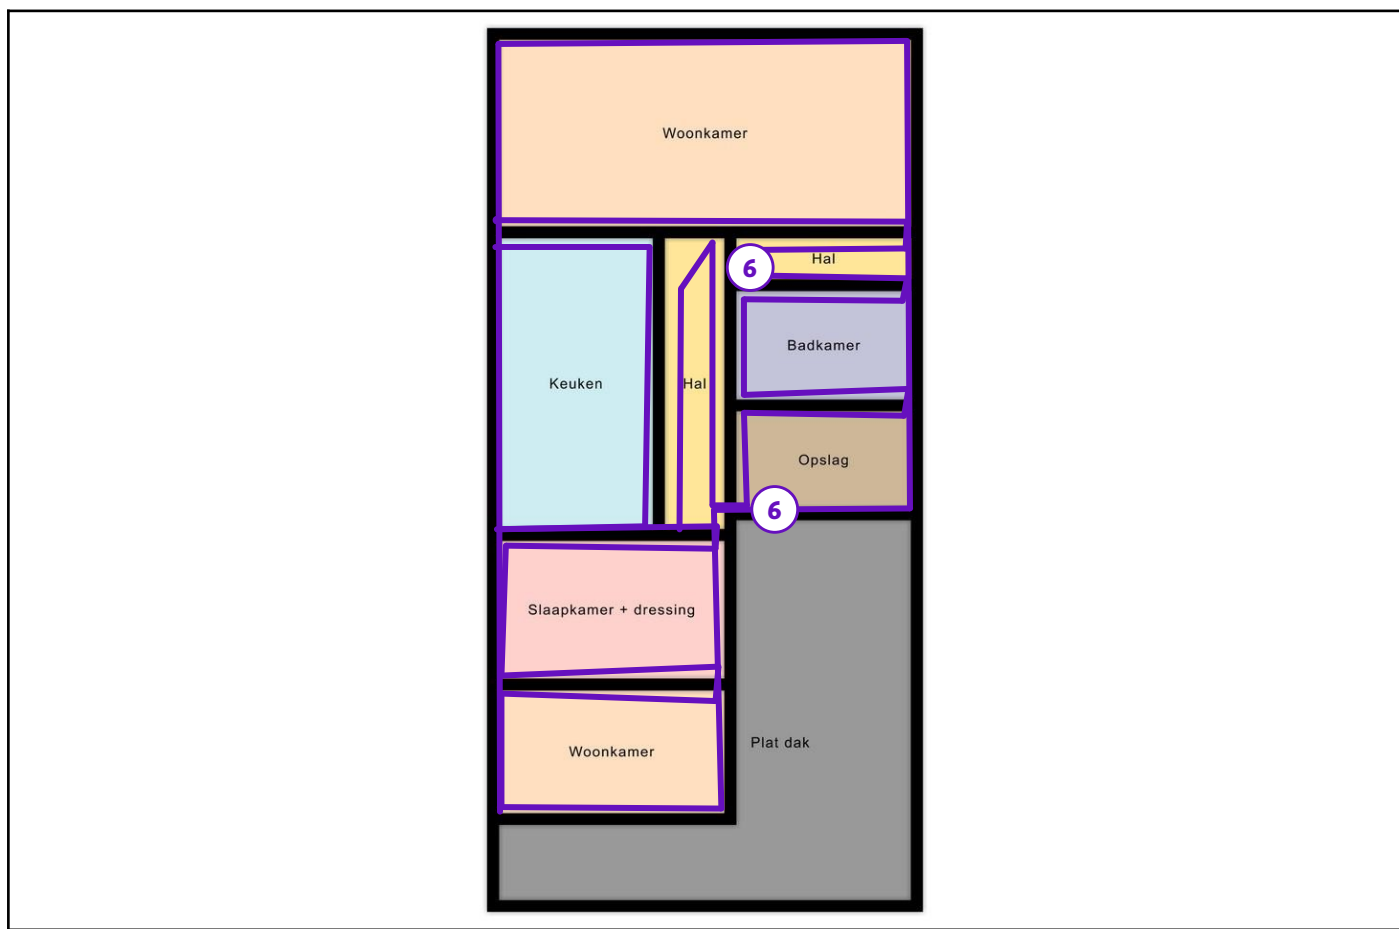
Plan 1.3: Grondplan eerste verdiep - muren

Beschrijving	Type	Actie
6. *afwerking plafond en muur ander materiaal	Advies	-

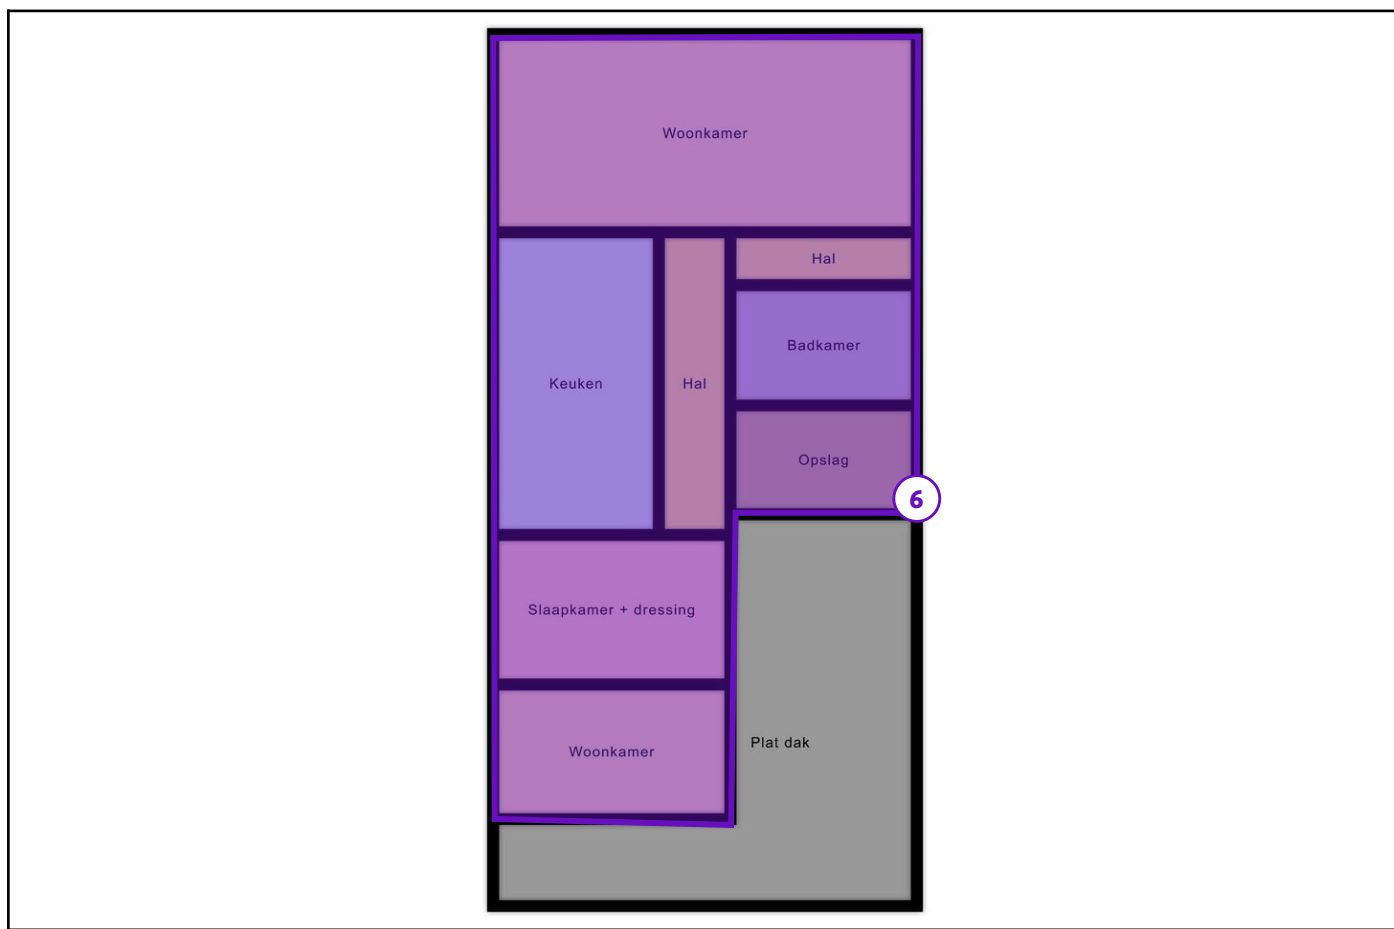
Plan 1.4: Grondplan eerste verdiep - plafond

Beschrijving	Type	Actie
6. *afwerking plafond en muur ander materiaal	Advies	-

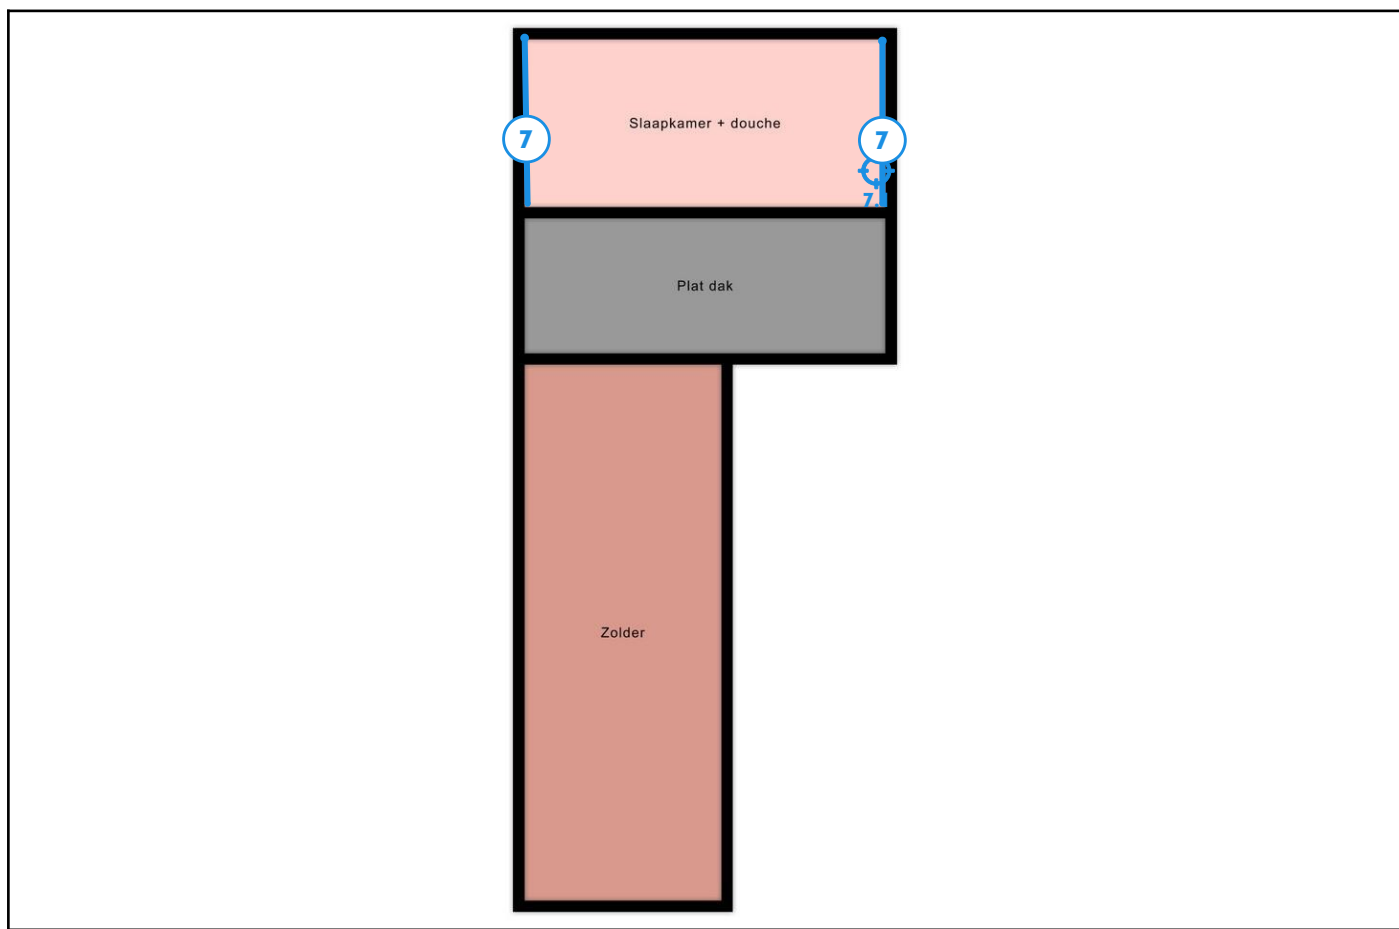
Plan 1.5: Grondplan tweede verdiep - muren

Beschrijving	Type	Actie
7. *Pleisterwerk Muur	Geen asbest	-
7.1 Code: MM01	Mengmonster	-
