Asbestinventarisatattest

Auguste Demaeghtlaan 117, 1500 Halle
Gemeenschappelijke delen

Attestnummer : 20250210-000042.000

Uitgegeven op : 10.02.2025

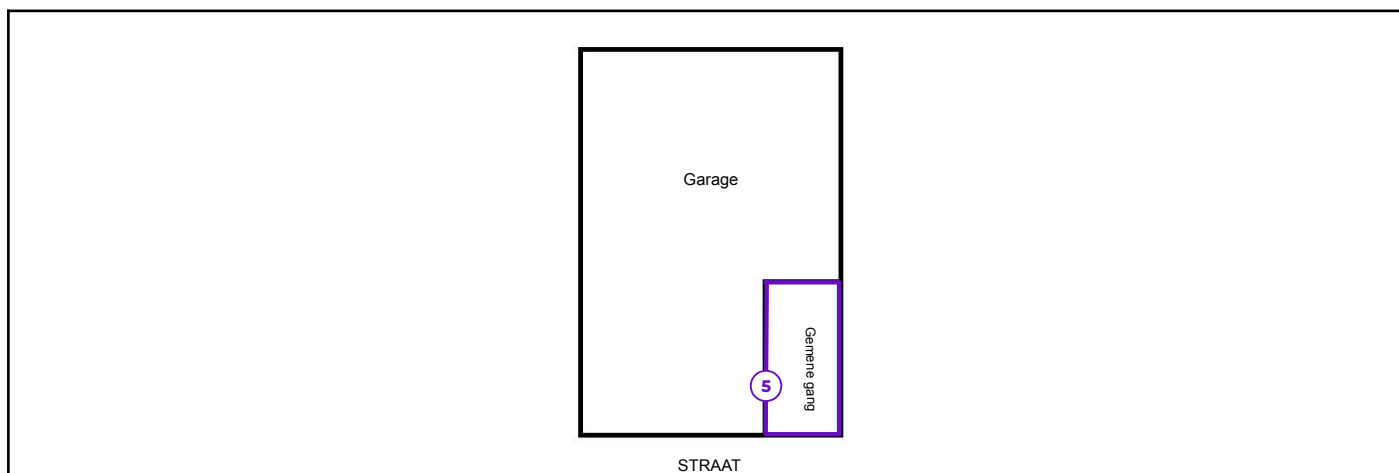
Plan 1.1: Plan gemene delen - Gelijkvloers

Beschrijving	Type	Actie
5. Pleisterwerk muren	Advies	-

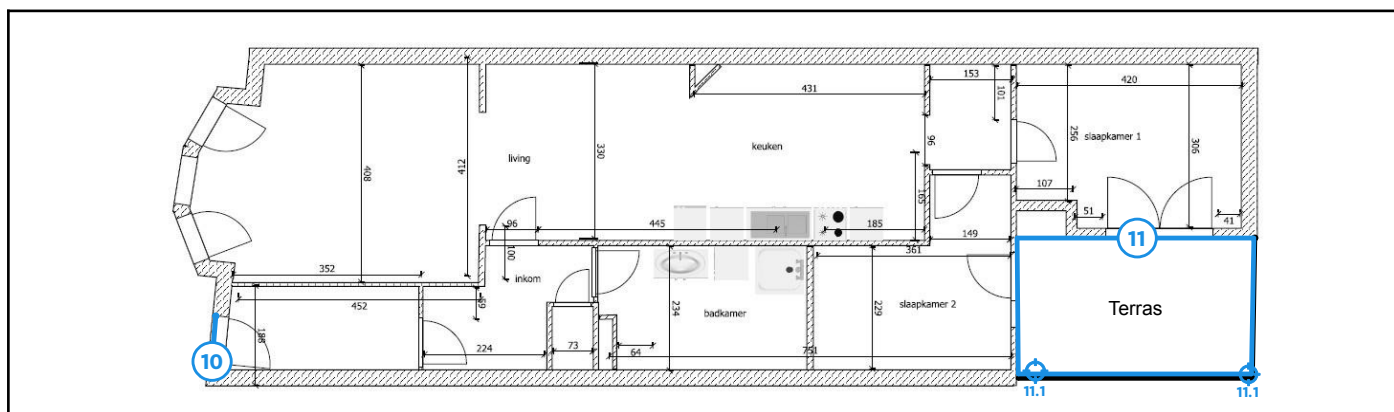
Plan 1.2: Plan gemene delen - Verdiep 1

Beschrijving	Type	Actie
10. Oude mastiek/kit tussen gevel en schrijnwerk	Geen asbest	-
11. Smeerlaag in cement - Gevel	Geen asbest	-
11.1 Code: MM05	Mengmonster	-

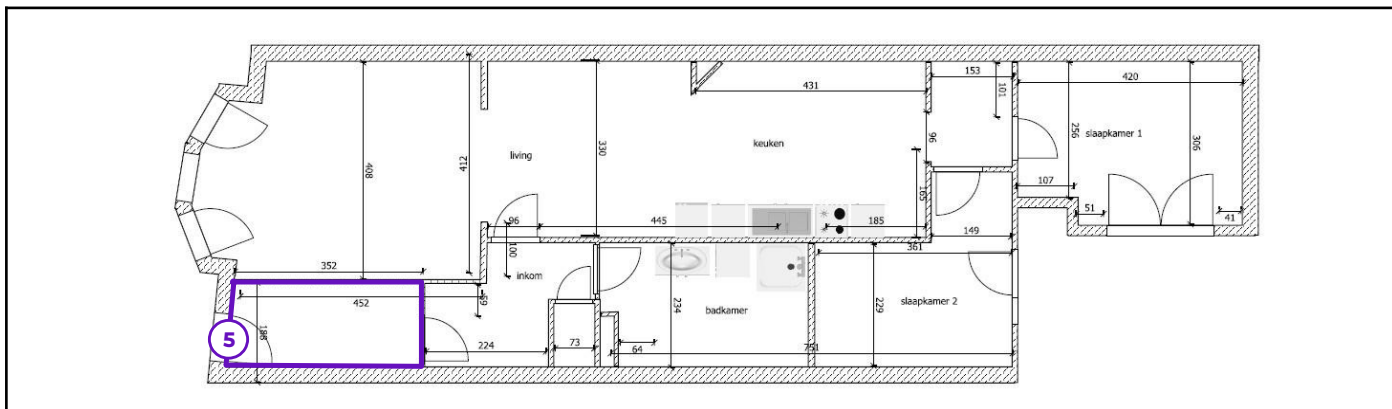
Plan 1.3: Plan gemene delen - Verdiep 1

Beschrijving	Type	Actie
5. Pleisterwerk muren	Advies	-

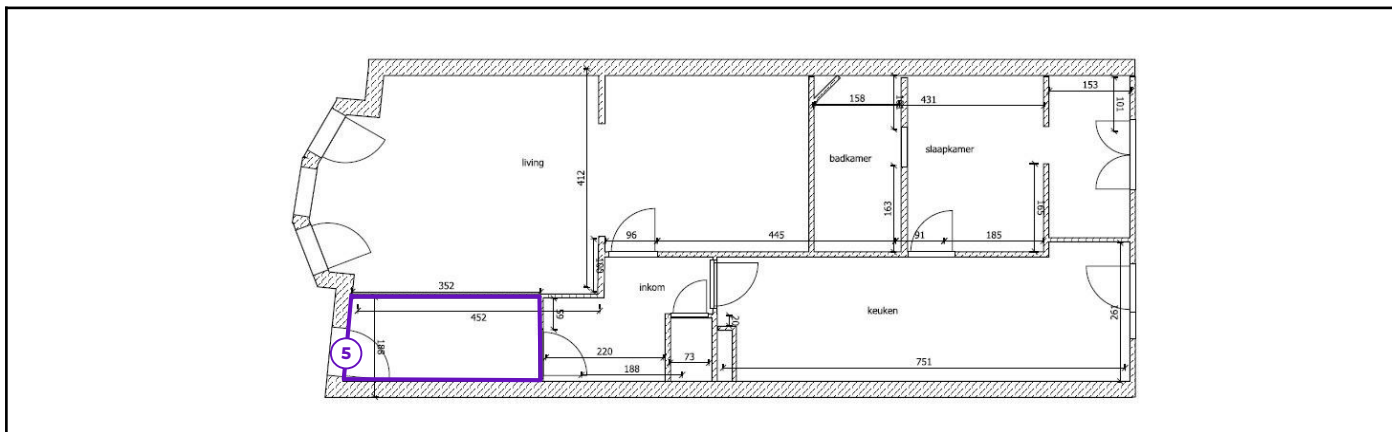
Plan 1.4: Plan gemene delen - Verdiep 2

Beschrijving	Type	Actie
5. Pleisterwerk muren	Advies	-

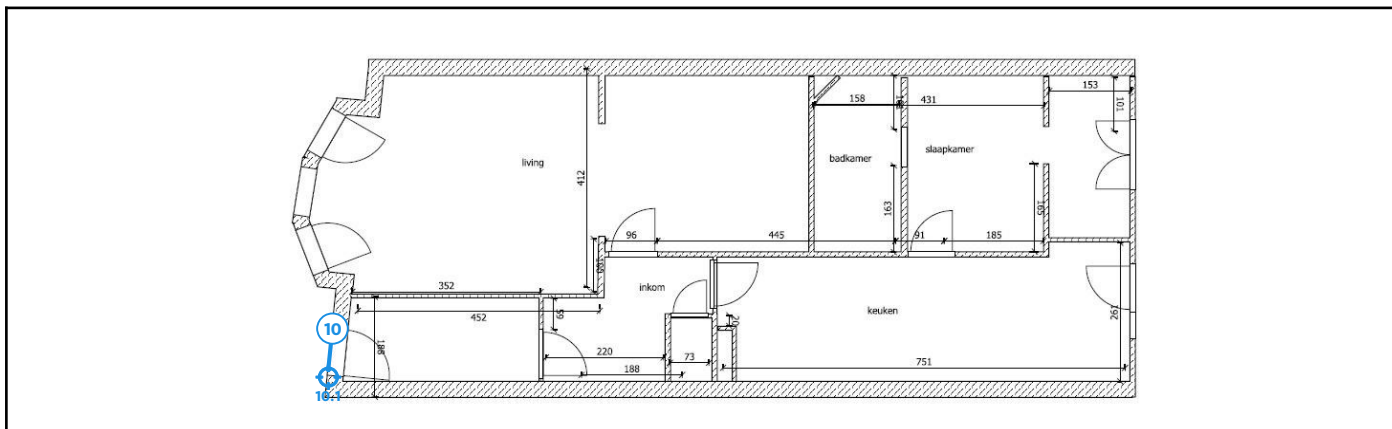
Plan 1.5: Plan gemene delen - Verdiep 2

Beschrijving	Type	Actie
10. Oude mastiek/kit tussen gevel en schrijnwerk	Geen asbest	-
10.1 Code: MM03	Puntmonster	-

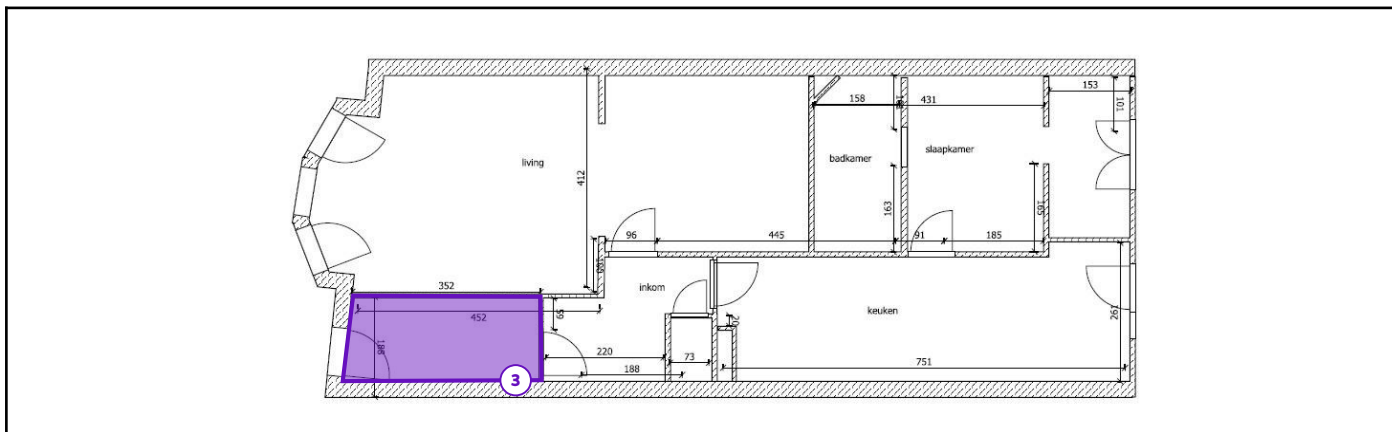
Plan 1.6: Plan gemene delen - Verdiep 2

Beschrijving	Type	Actie
3. Pleisterwerk plafond	Advies	-

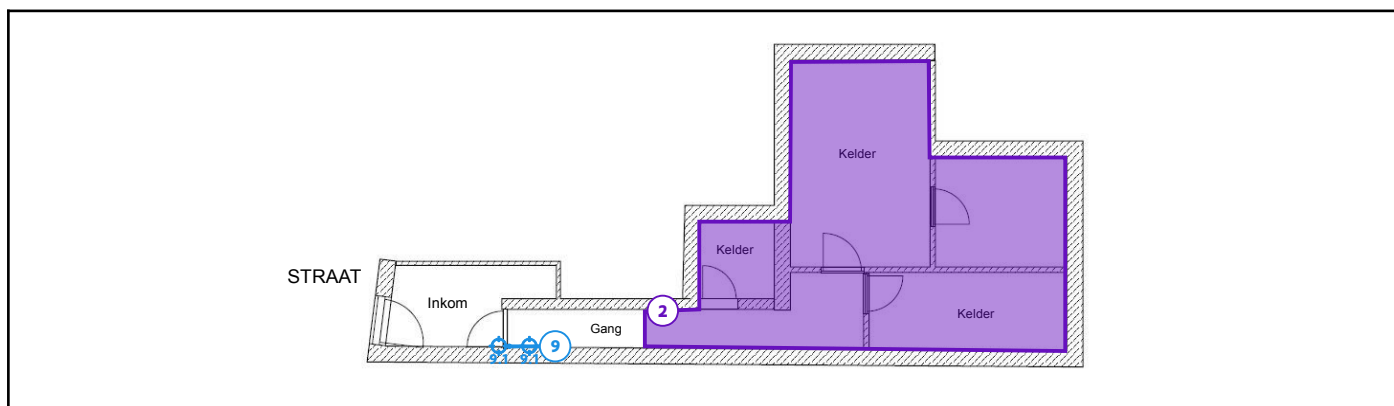
Plan 1.7: Plan gemene delen - VD -1

Beschrijving	Type	Actie
2. Tegellijm - Kelder - VD -1	Advies	-
9. Smeerlaag in cement - Kelder	Geen asbest	-
9.1 Code: MM04	Mengmonster	-

Tegellijm is nergens vast te stellen: geen schade aan tegels in kelder. Geen monsternamen mogelijk. Destructief onderzoek is noodzakelijk om onderliggende lagen te analyseren.

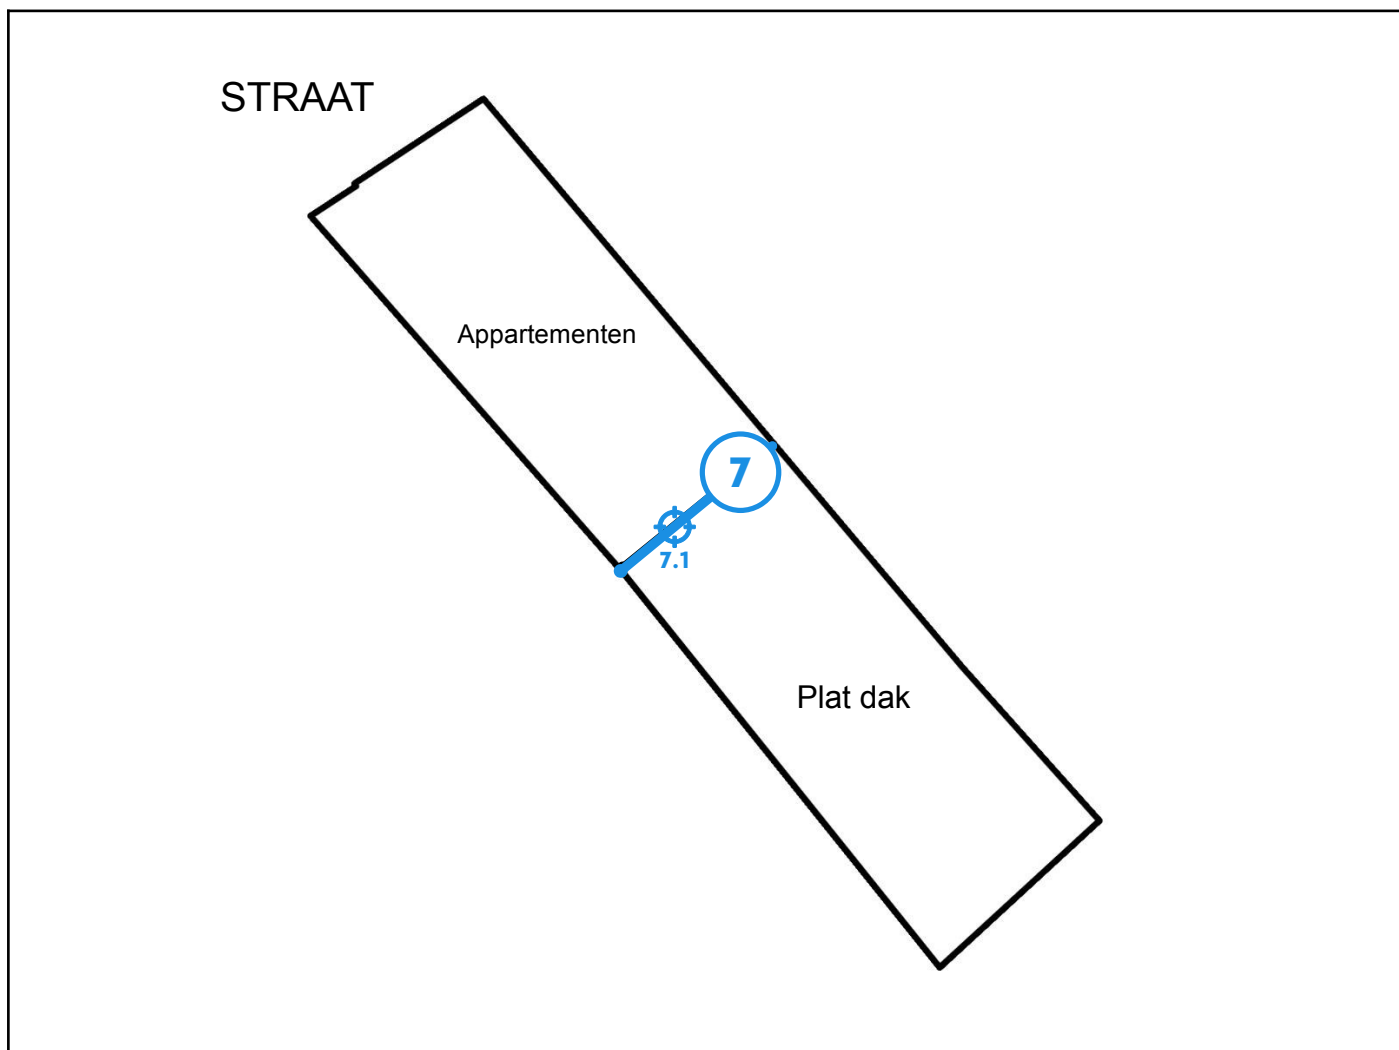
Plan 1.8: Plan gemene delen - Gevels

Beschrijving	Type	Actie
7. Leien tegen achtergevel	Geen asbest	-
7.1 Code: MM01	Puntmonster	-

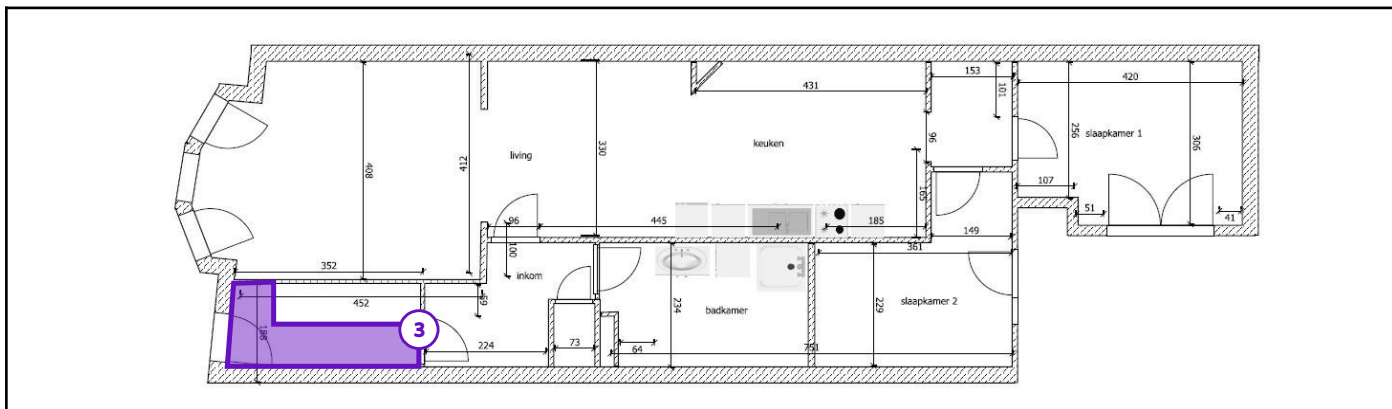
Plan 1.9: Plan gemene delen - Verdiep 1

Beschrijving	Type	Actie
3. Pleisterwerk plafond	Advies	-

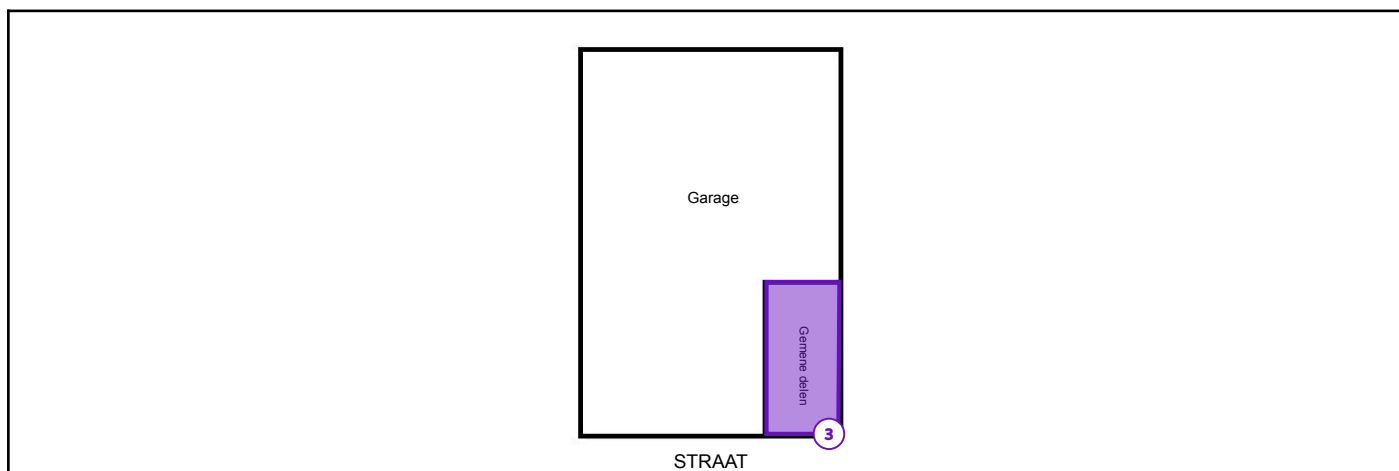
Plan 1.10: Plan gemene delen - Gelijkvloers

Beschrijving	Type	Actie
3. Pleisterwerk plafond	Advies	-

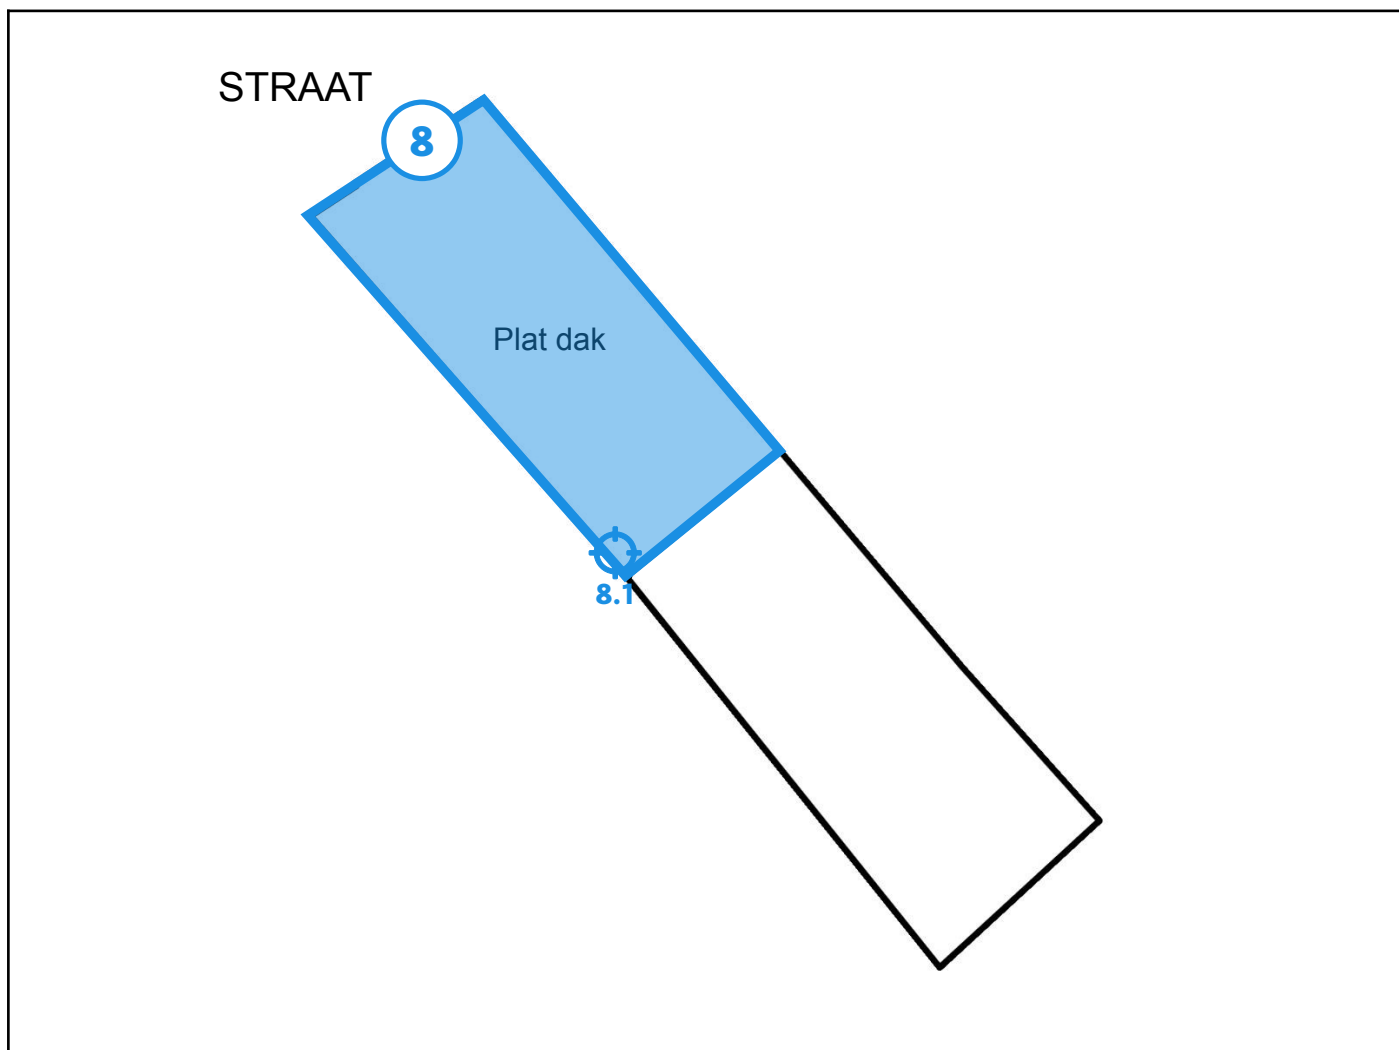
Plan 1.11: Plan gemene delen - Dak - VD2

Beschrijving	Type	Actie
8. Roofing plat dak - VD1 + 2	Geen asbest	-
8.1 Code: MM02	Puntmonster	-

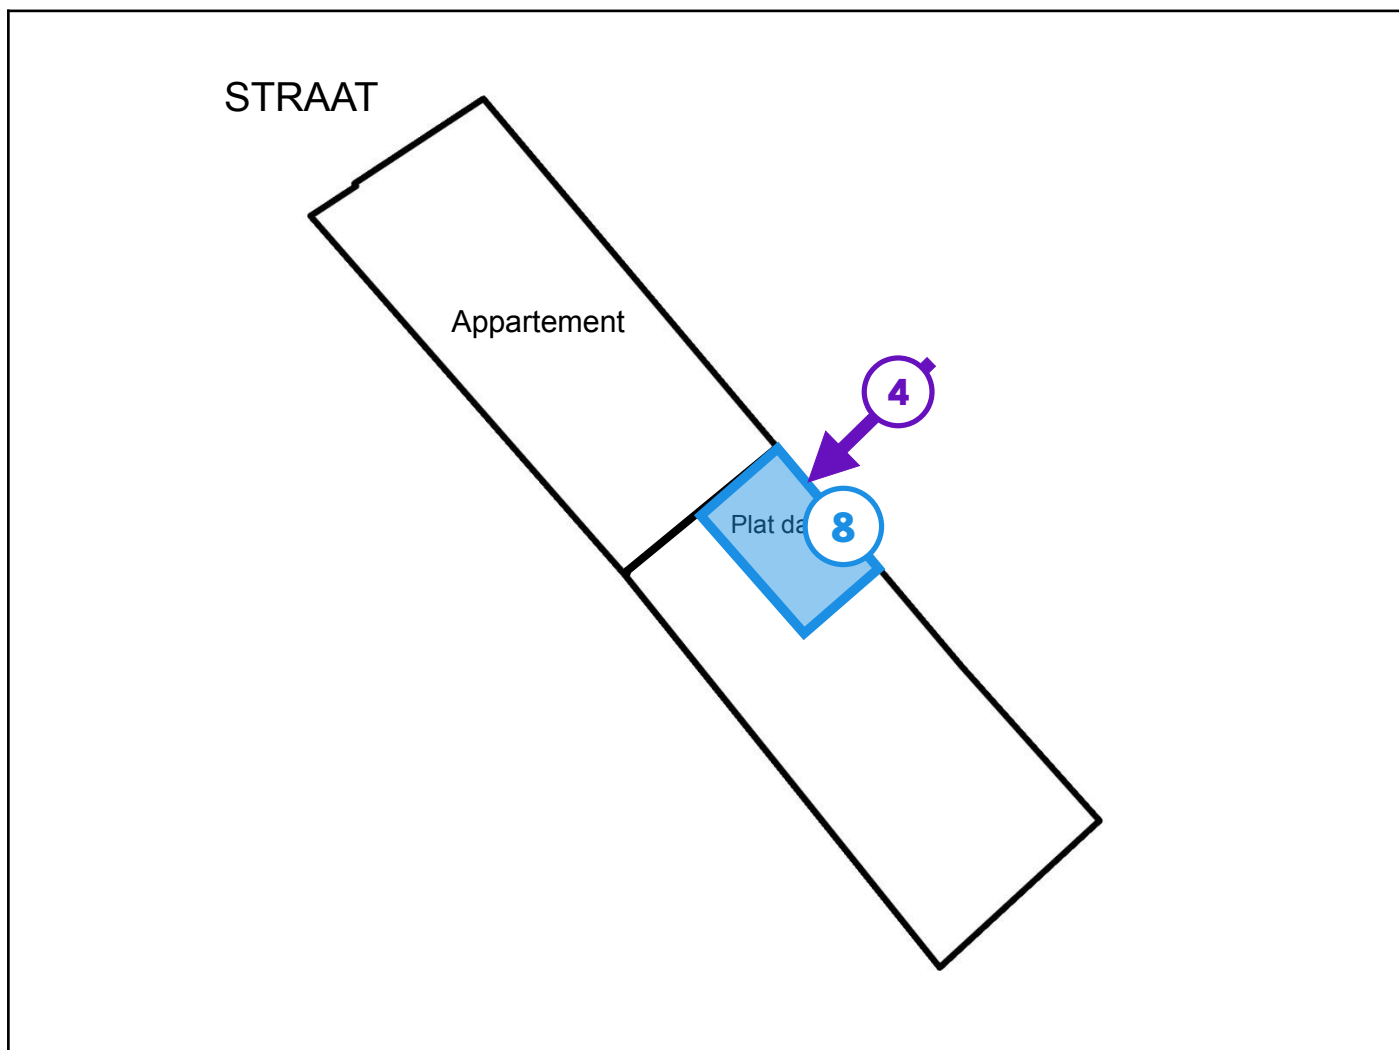
Plan 1.13: Plan gemene delen - Dak - VD1

Beschrijving	Type	Actie
4. Rookgaskanaal buur	Advies	-
8. Roofing plat dak - VD1 + 2	Geen asbest	-
