# Asbestinventarisatetest

Grauwzustersstraat 15, 3550 Heusden-Zolder

Attestnummer : 20250211-000346.000

Uitgegeven op : 11.02.2025

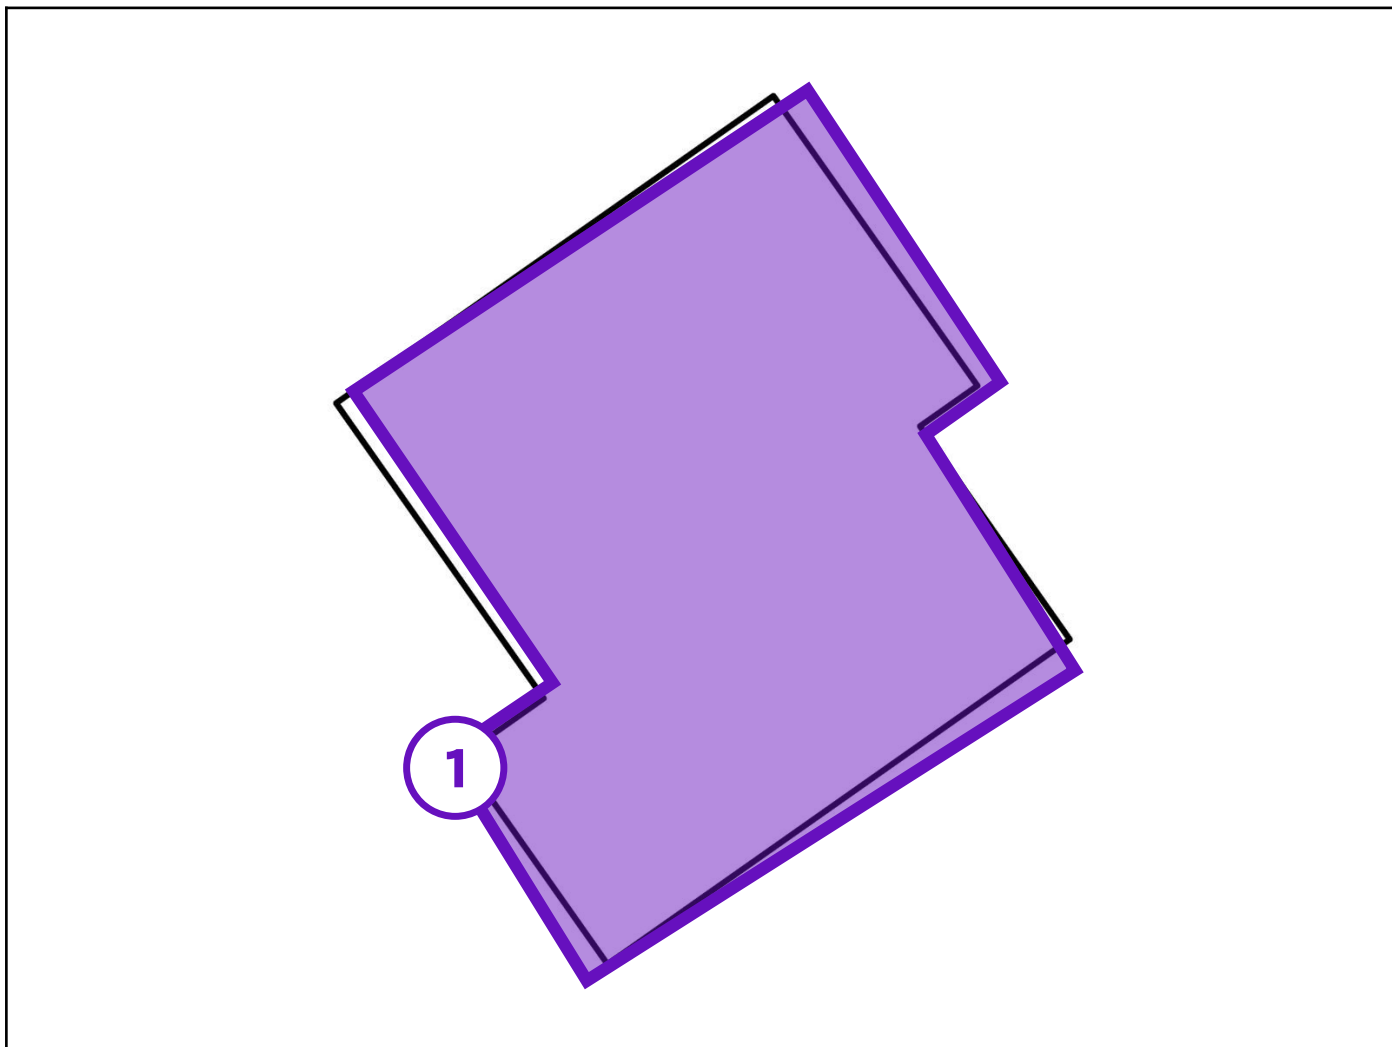
## Plan 1.1: Hoofdgebouw plan

Beschrijving	Type	Actie
1. Algemeen advies en onderdak	Advies	-

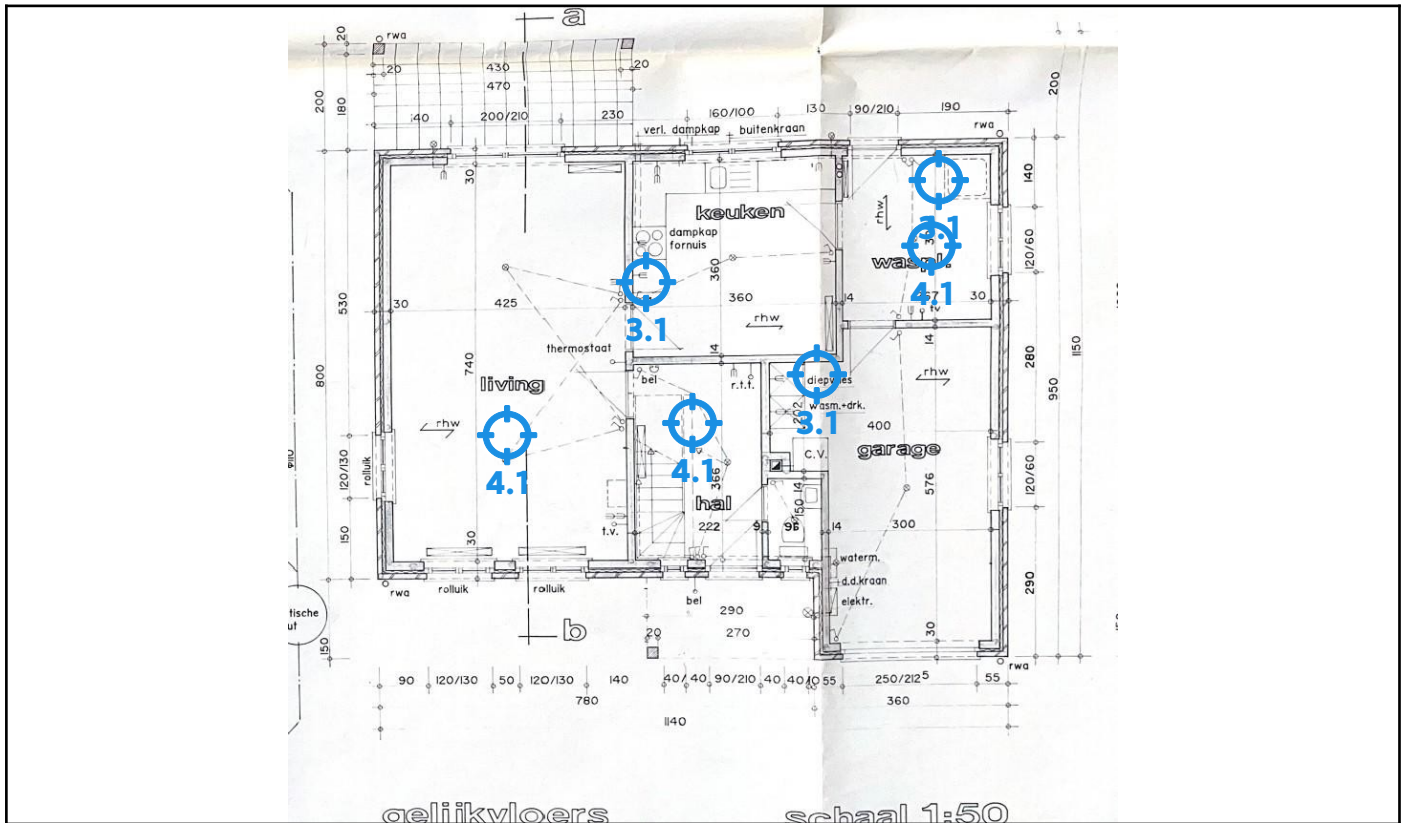
# Plan 1.2: Grondplan

Beschrijving	Type	Actie
3. Pleisterwerk wanden	Geen asbest	-
3.1 Code: Msnr.1 Pleisterwerk wanden	Mengmonster	-
4. Pleisterwerk plafond	Geen asbest	-
4.1 Code: Msnr.2 Pleisterwerk plafond	Mengmonster	-

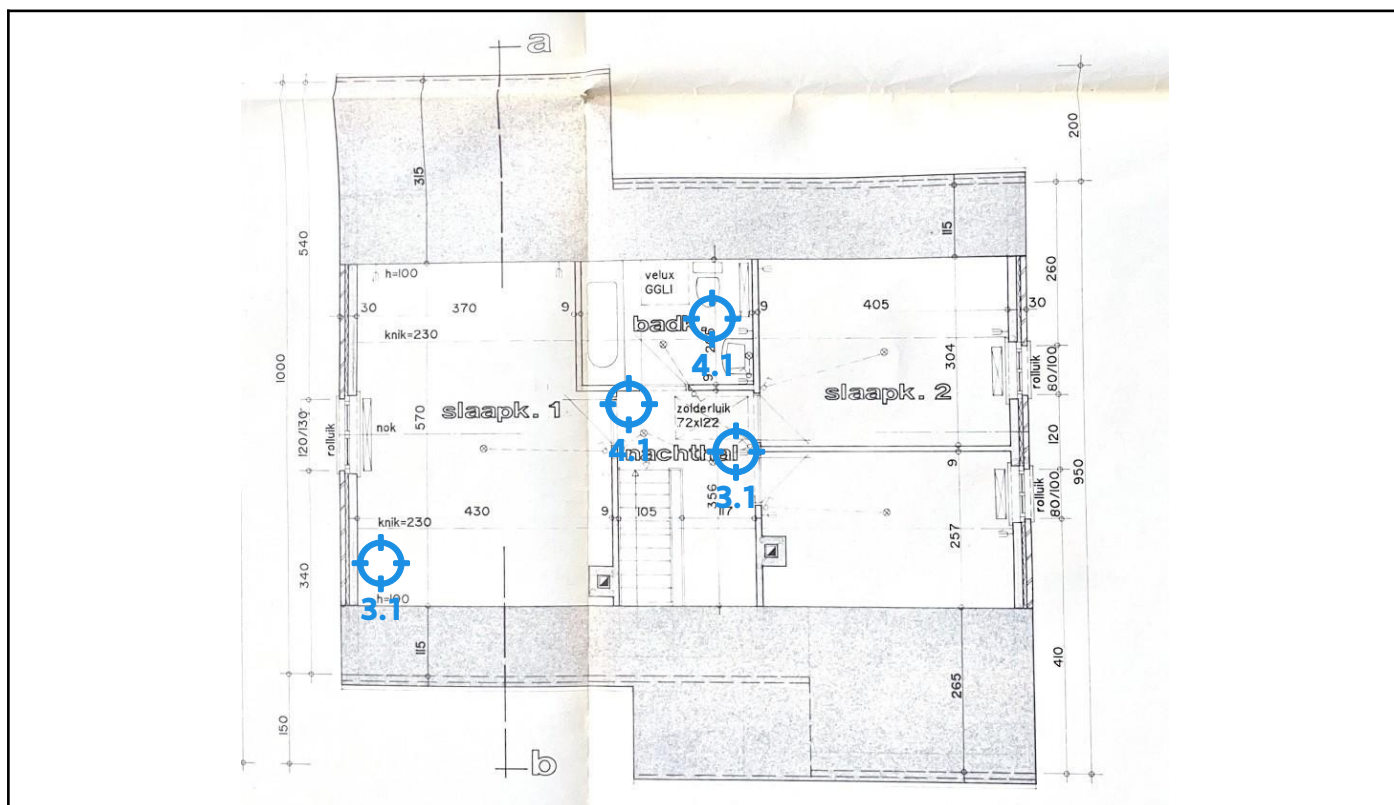
# Plan 1.3: Verdiepingplan

Beschrijving	Type	Actie
3. Pleisterwerk wanden	Geen asbest	-
3.1 Code: Msnr.1 Pleisterwerk wanden	Mengmonster	-
4. Pleisterwerk plafond	Geen asbest	-
4.1 Code: Msnr.2 Pleisterwerk plafond	Mengmonster	-

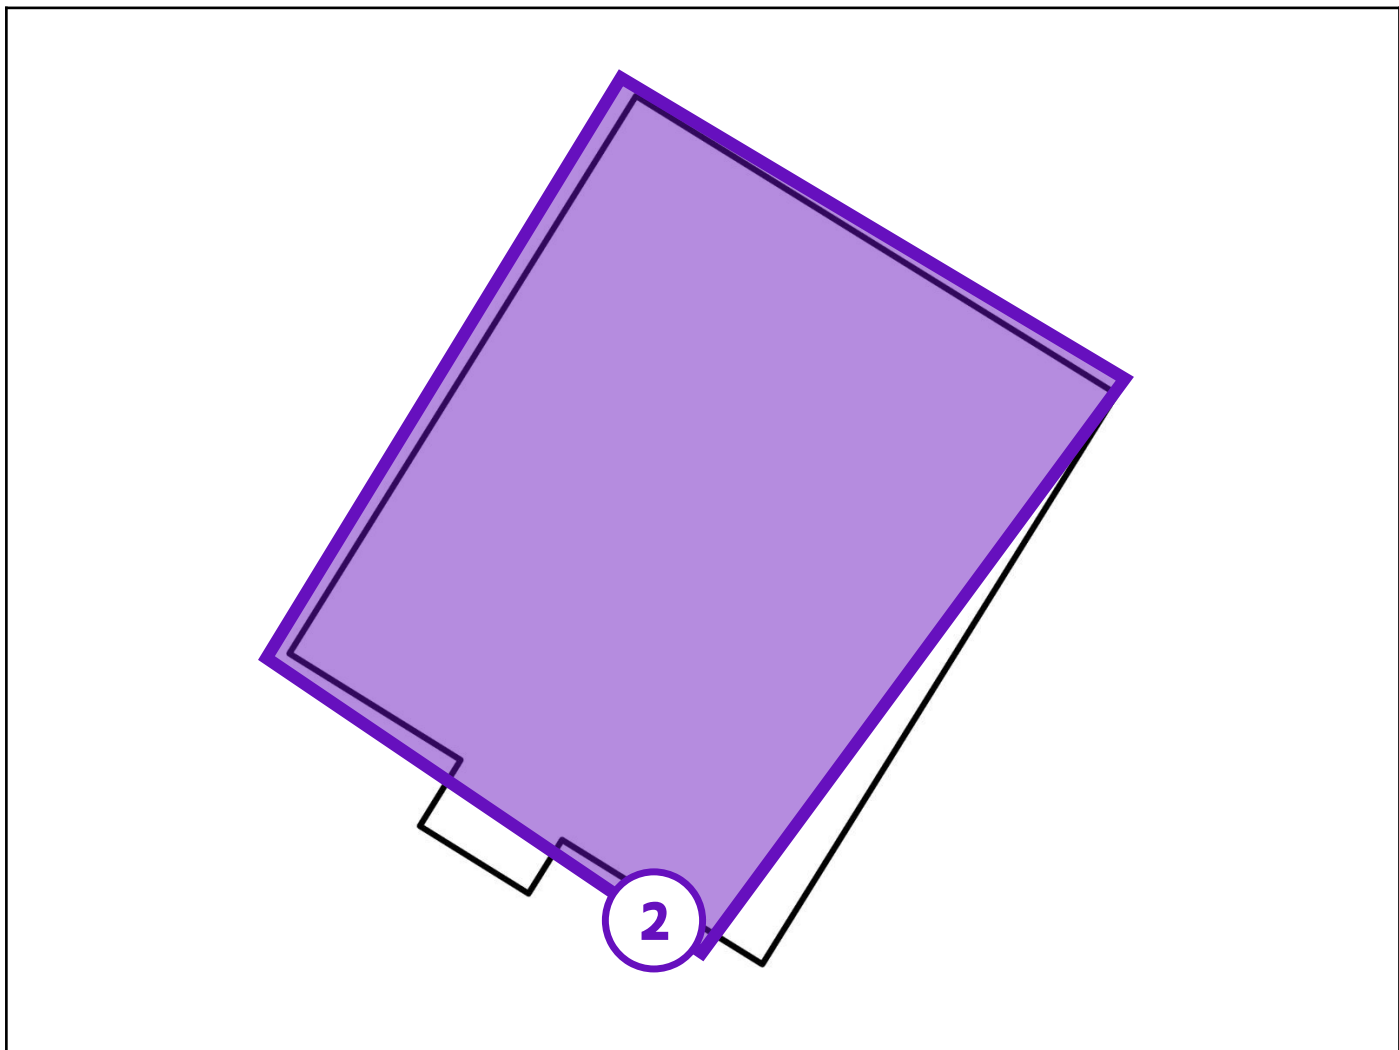
## Plan 3.1: Bijgebouw plan

Beschrijving	Type	Actie
2. Tuinhuis	Advies	-
