# Asbestinventarisatetest

Mechelsesteenweg 571, 3020 Herent

Attestnummer : 20241230-000220.000

# Zone 1: Woning

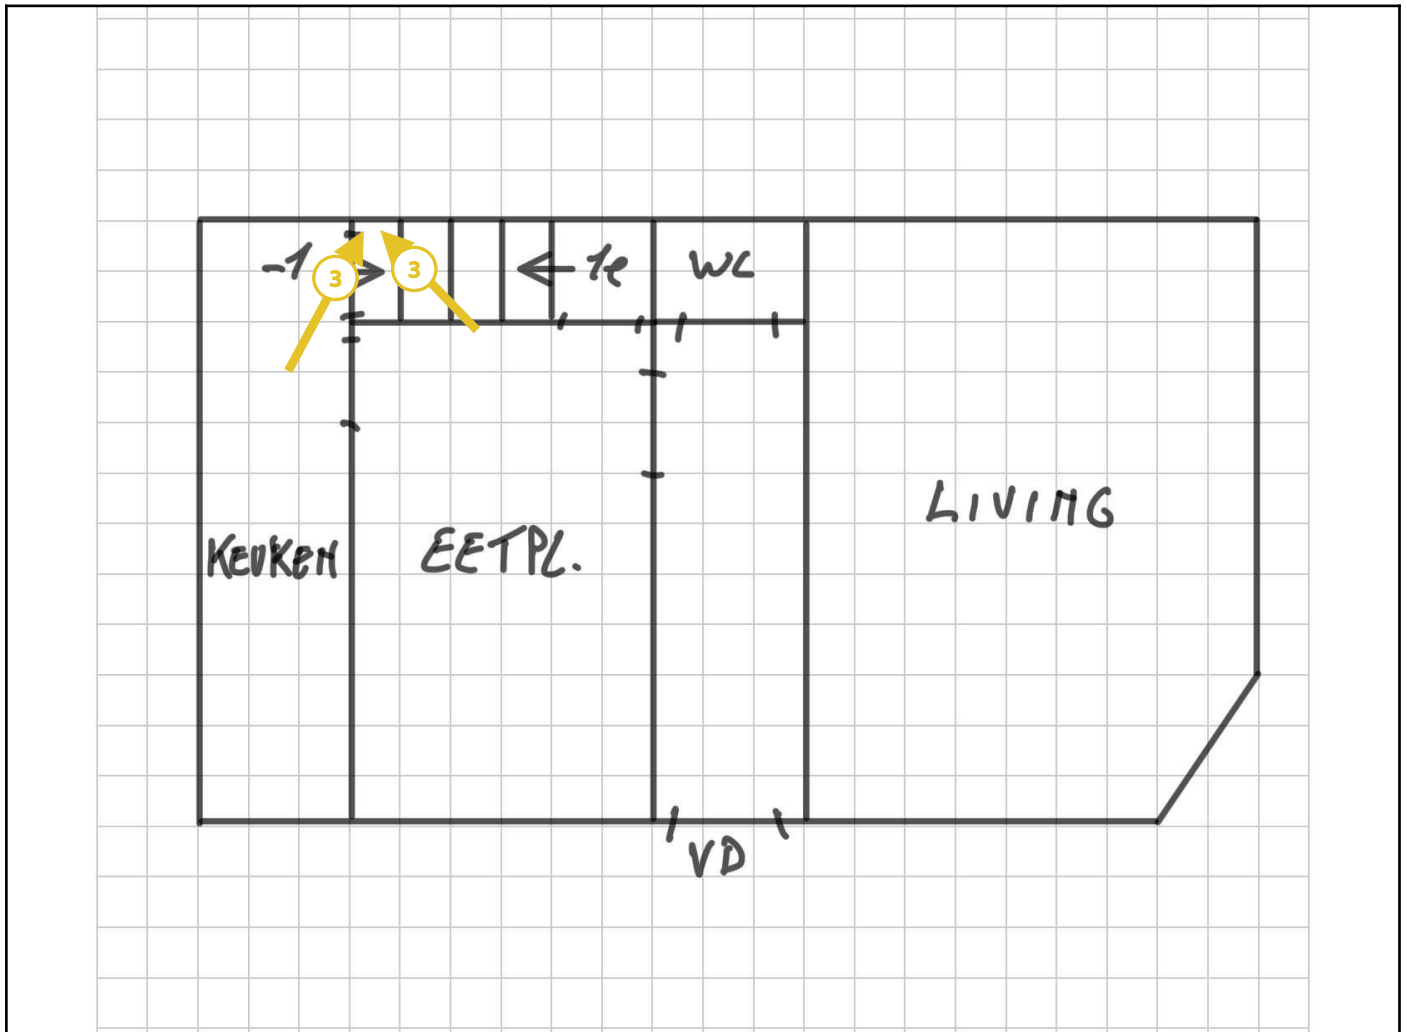
## Plan 1.3: Gelijkvloers

Beschrijving	Type	Actie
3. Bakeliet toep.(schakelaars-stopcontacten-verdeeldozen-radiatorknoppen)	Asbestmateriaal	Zorgvuldig beheren

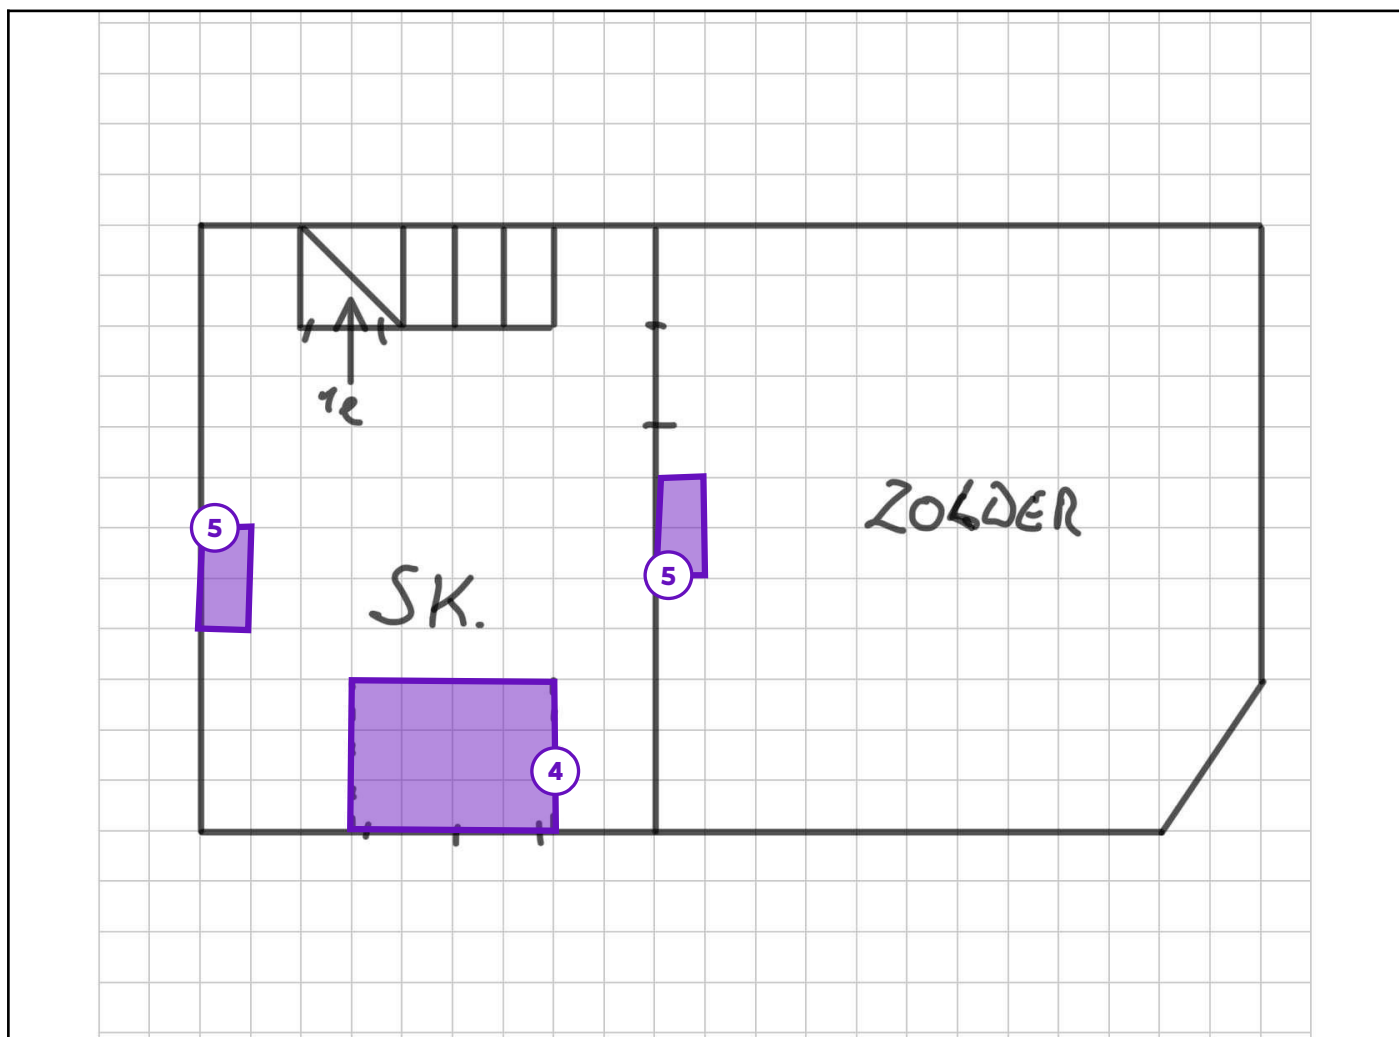
## Plan 1.9: 2de verdiep

Beschrijving	Type	Actie
4. Dakbedekking dakkapel niet zichtbaar	Beperking	-
5. Open schouwen op het dak	Beperking	-

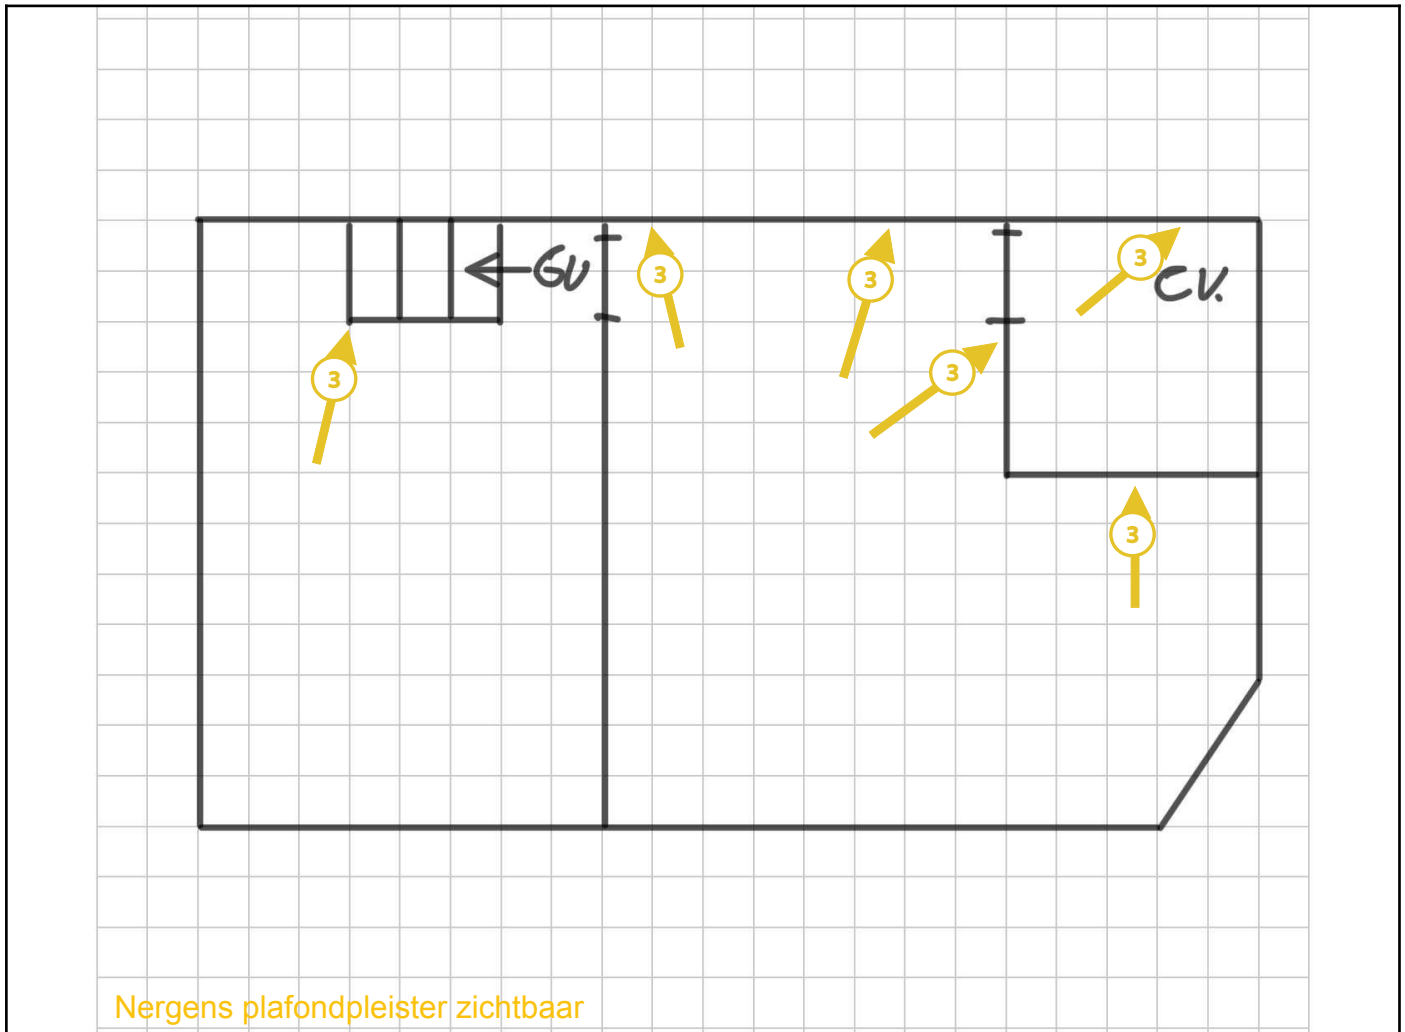
## Plan 1.10: Kelder

Beschrijving	Type	Actie
3. Bakeliet toep.(schakelaars-stopcontacten-verdeeldozen-radiatorknoppen)	Asbestmateriaal	Zorgvuldig beheren
7. Valse plafonds (geen pleisterwerk zichtbaar) (geen staalname)	Advies	-

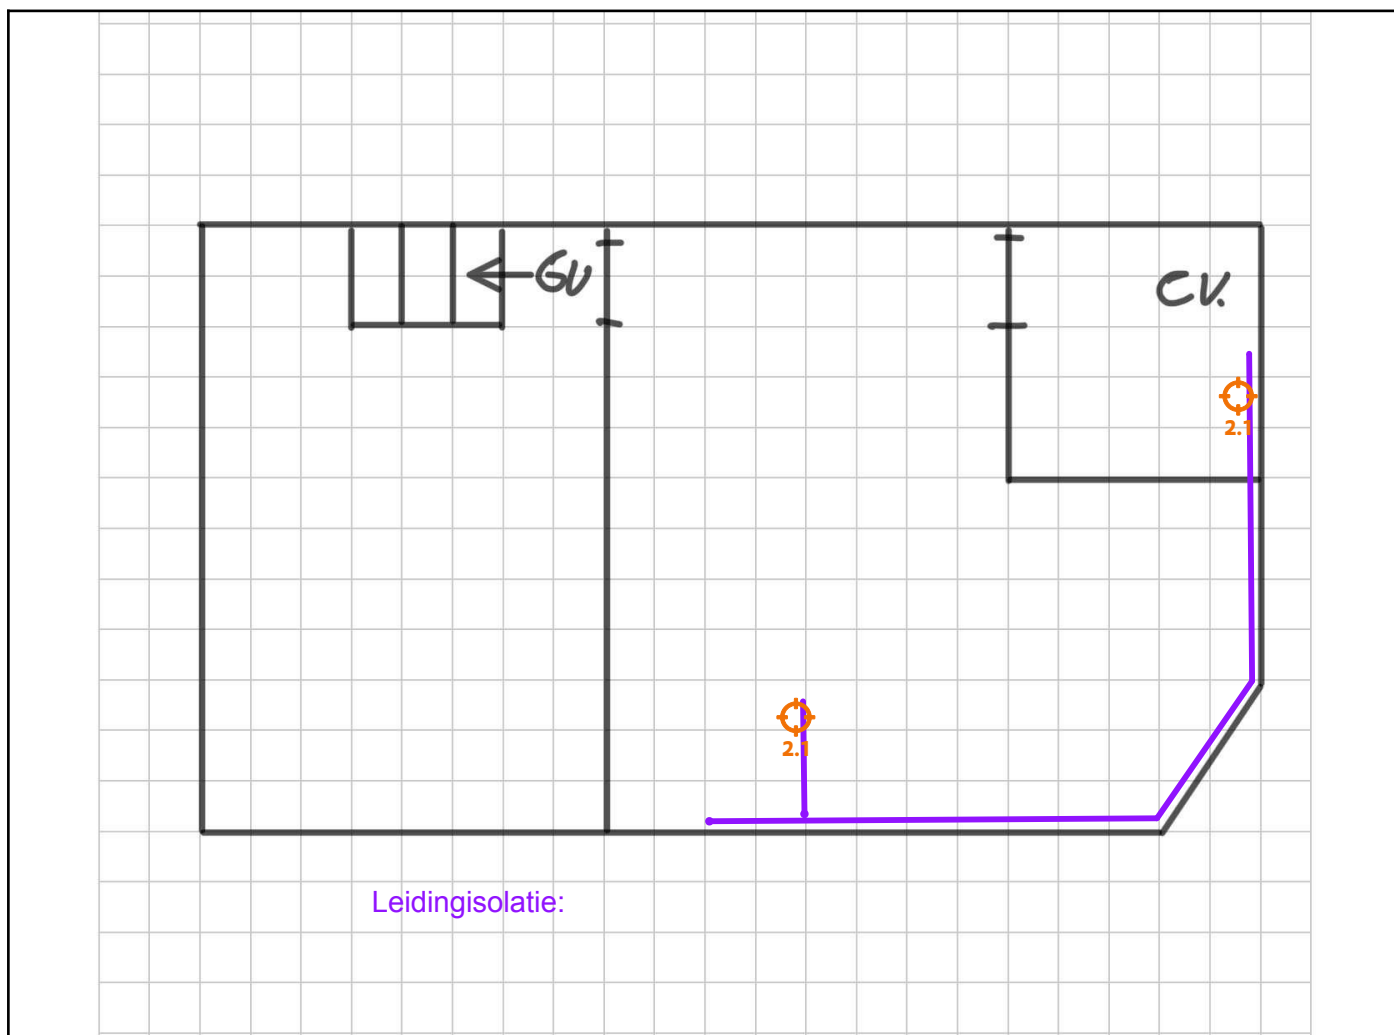
## Plan 1.12: Kelder

Beschrijving	Type	Actie
2. Leidingisolatie: verdacht (staalname)	Asbestmateriaal	<a href="#">Verwijderen</a>
2.1 Code: 3	Mengmonster	-

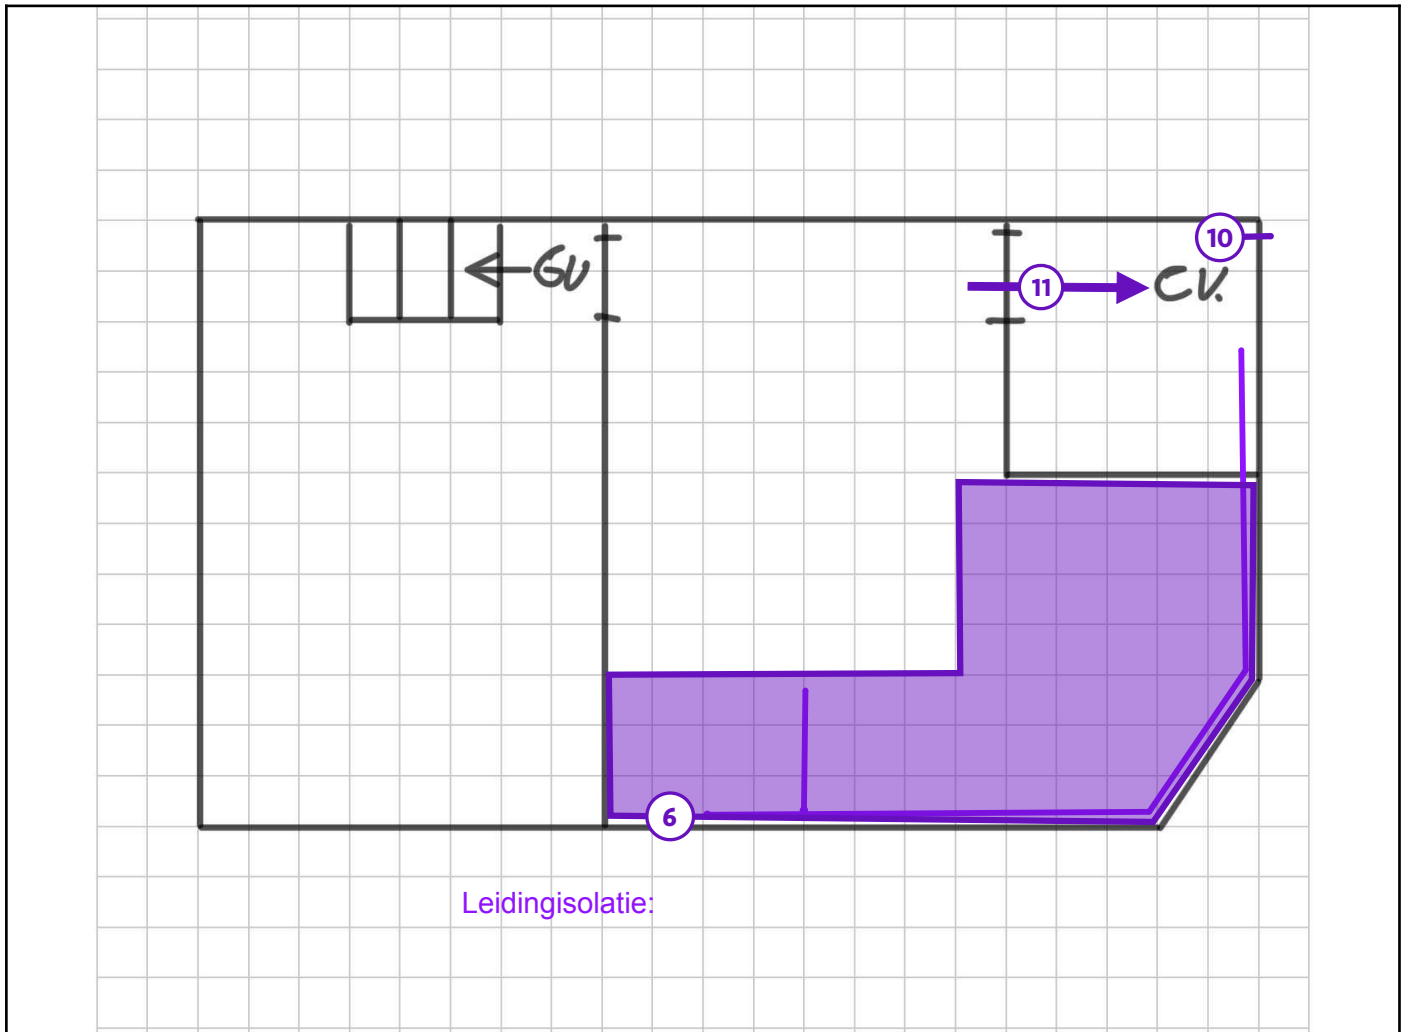
## Plan 1.13: Kelder

Beschrijving	Type	Actie
6. Materiaal in opslag: kelder	Beperking	-
10. Buis in kelder aan chauffageketel	Advies	-
11. HVAC-installatie: geen gegevens gekend , merk of bouwjaar	Advies	-

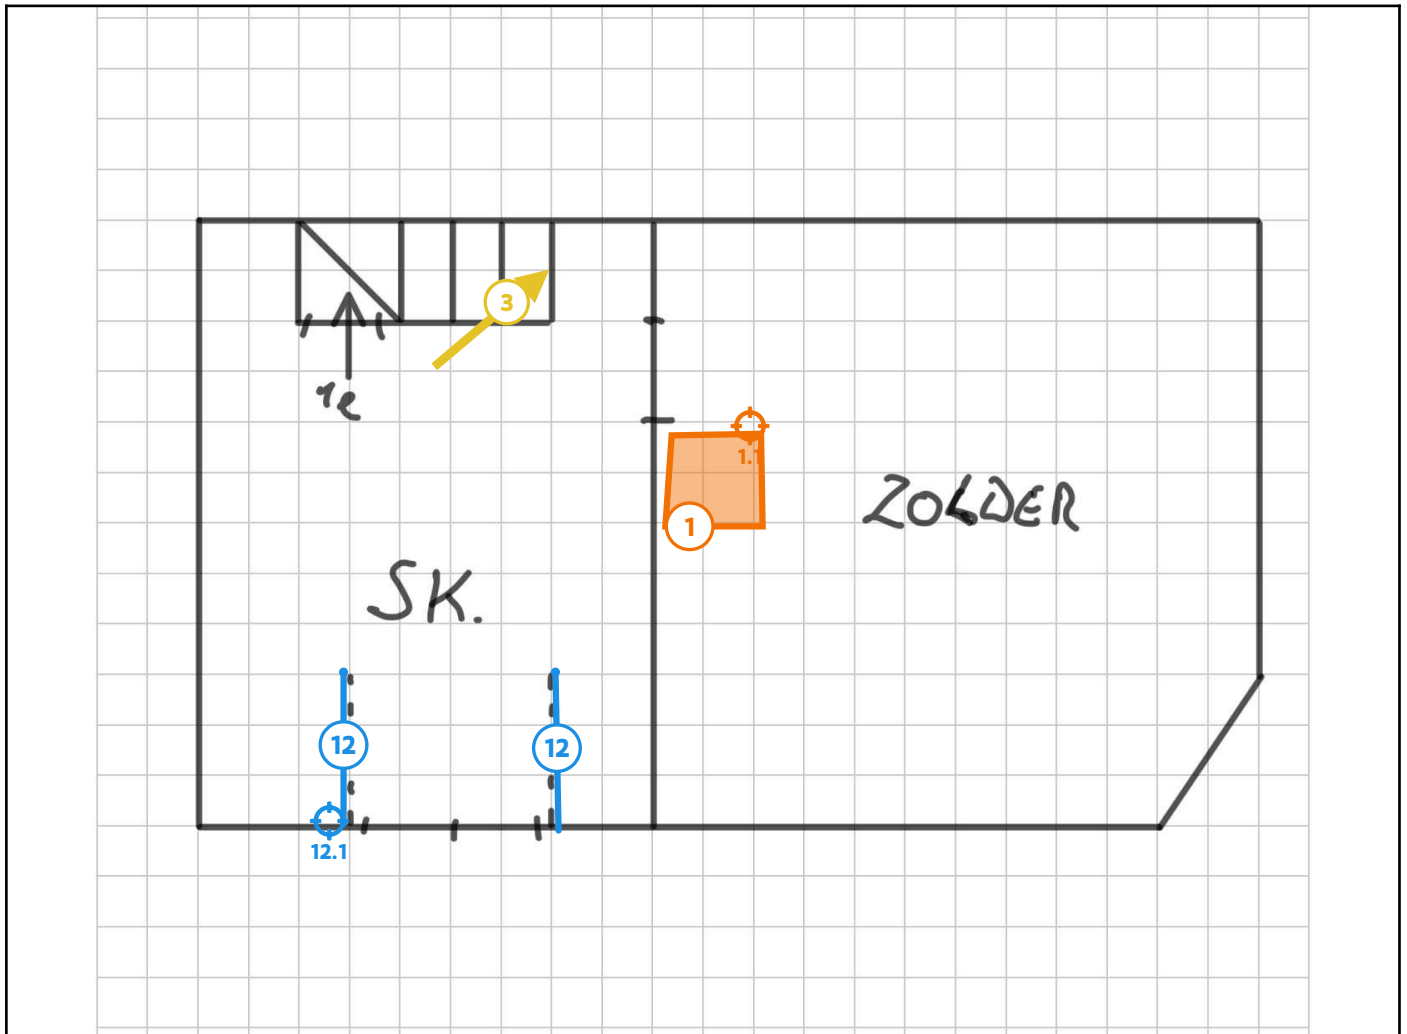
## Plan 1.14: 2de verdiep

Beschrijving	Type	Actie
1. Vinylvloer met kartonlaag	Asbestmateriaal	Verwijderen
1.1 Code: 4	Puntmonster	-
3. Bakeliet toep.(schakelaars-stopcontacten-verdeel dozen-radiatorknoppen)	Asbestmateriaal	Zorgvuldig beheren
12. Roofing shingles (gevelbekleding dakkapel)	Geen asbest	-
12.1 Code: 2	Puntmonster	-

- Hermetische zone (erkend asbestverwijderaar)  
bevestiging gelijmd (wit of zwarte lijm) : HZ Erkend saneerder . Bij het lostrekken van de vinyl zal de onderlaag scheuren. Een kartonnen onderlaag is losgebonden.
