# Asbestinventarisatetest

Adrinkhovenlaan 144/0.0, 2150 Borsbeek

Attestnummer : 20241017-000017.000

Uitgegeven op : 17.10.2024

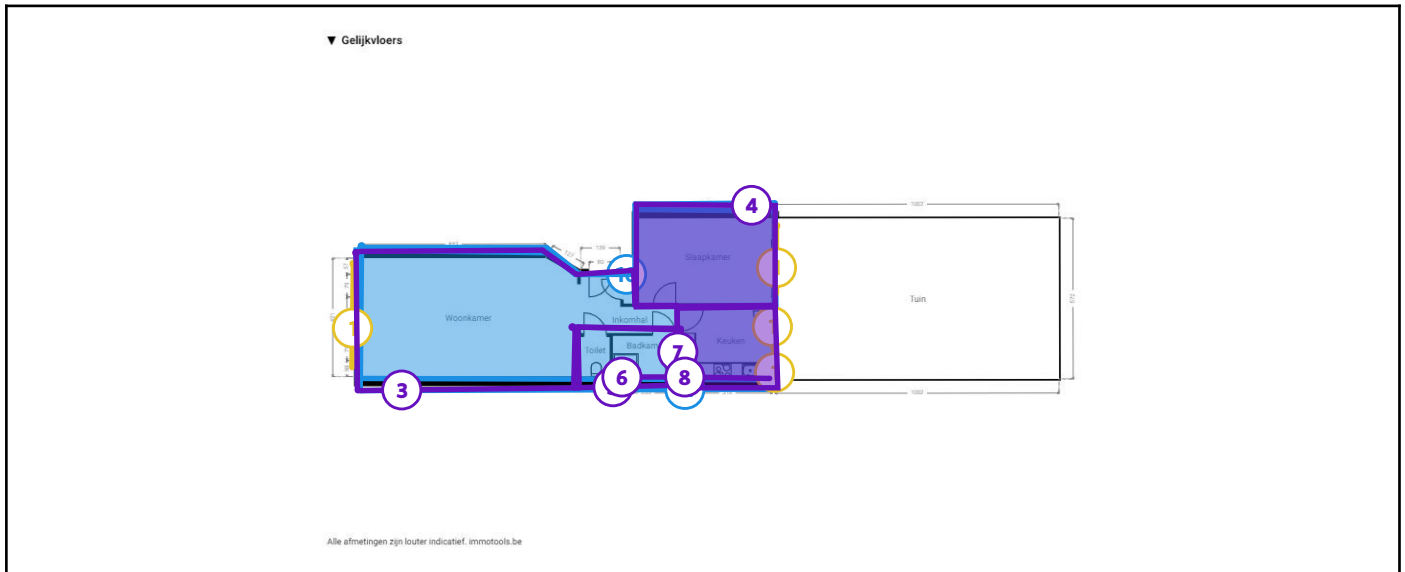
# Plan 1.1: Grondplan

Beschrijving	Type	Actie
1. Mastiek ramen en deuren	Asbestmateriaal	Zorgvuldig beheren
3. Vloer living en hal	Advies	-
4. Vloer slaapkamer	Advies	-
5. Vloer badkamer + toilet	Advies	-
6. Wandtegels badkamer	Advies	-
7. Vloer keuken	Advies	-
8. Wandtegels keuken	Advies	-
10. Pleisterwerk plafond	Geen asbest	-
11. Pleisterwerk muren	Geen asbest	-

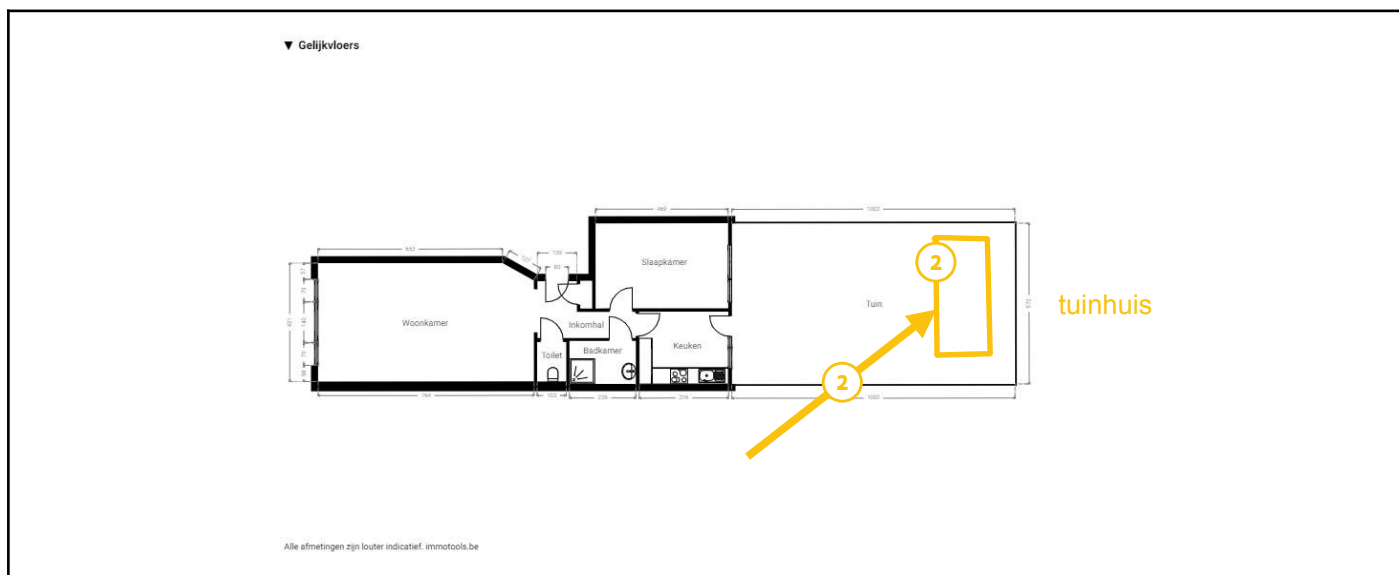
## Plan 1.2: Tuinhuis

Beschrijving	Type	Actie
2. Tuinhuis	Uitsluiting	-

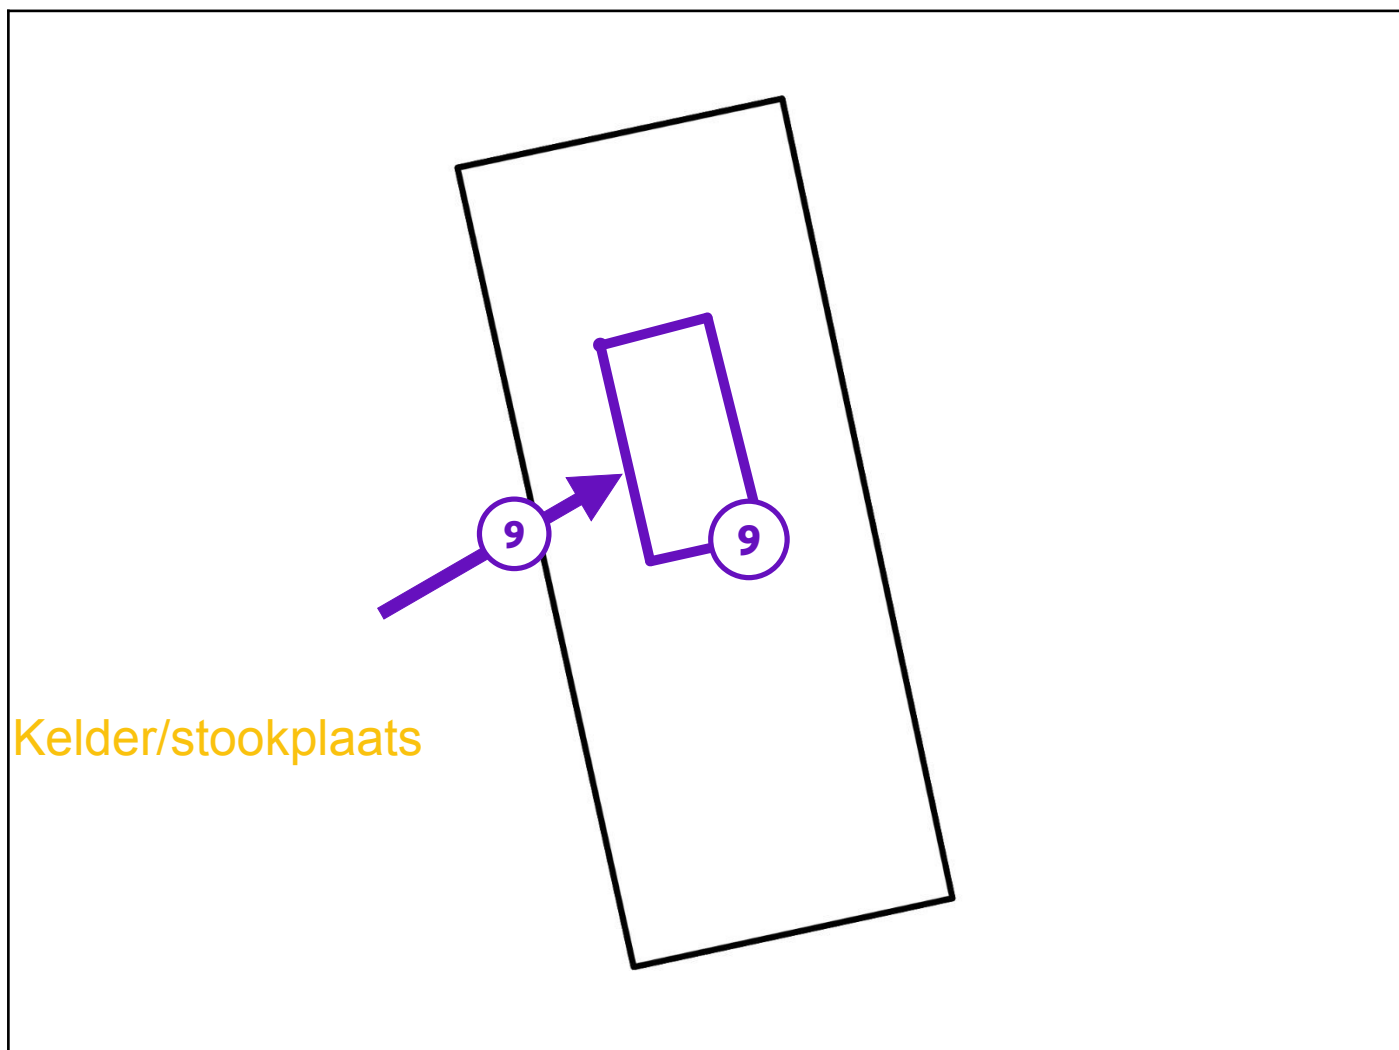
## Plan 1.3: Hoofdgebouw plan

Beschrijving	Type	Actie
9. thermische leidingisolatie in gips (kelder/stookplaats)	Advies	-
