# Asbestinventarisatetest

Fazantenlaan 1, 1600 Sint-Pieters-Leeuw

Attestnummer : 20240610-000325.000

Uitgegeven op : 10.06.2024

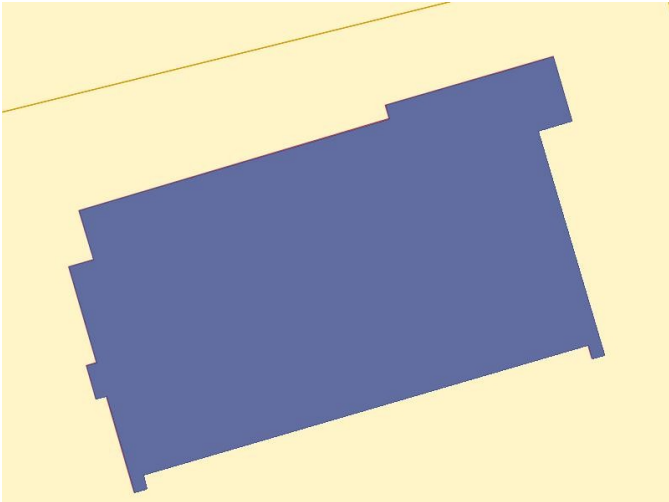
## Zone 1: Hoofdgebouw

- 2 Asbestmaterialen**
- 0 Beperkingen
- 0 Uitsluitingen
- 0 Roerende goederen
- 0 Puin, steenslag, (water)bodem
- 2 Adviezen**
- 3 Geen asbest**

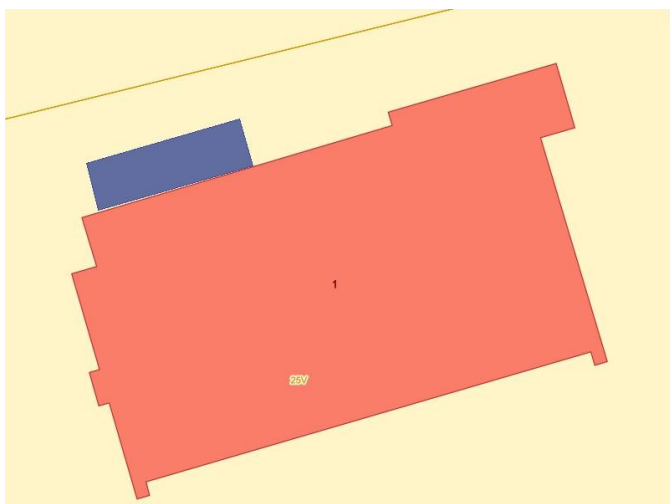
## Zone 2: Veranda

- 0 Asbestmaterialen
- 0 Beperkingen
- 0 Uitsluitingen
- 0 Roerende goederen
- 0 Puin, steenslag, (water)bodem
- 1 Adviezen**
- 0 Geen asbest

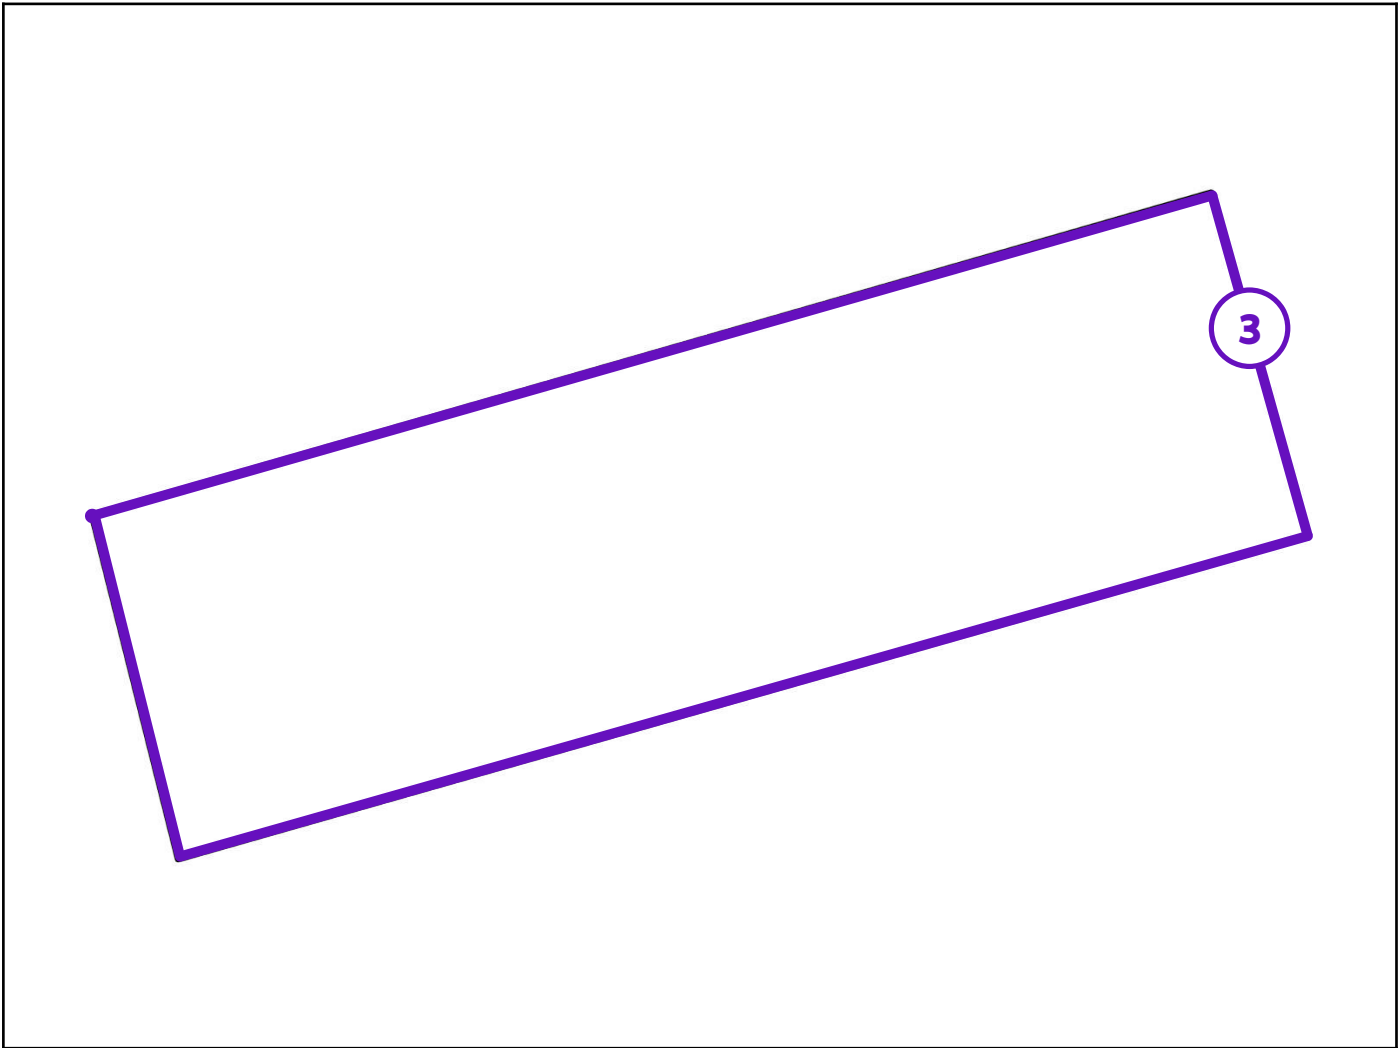
# Plan 2.1: Veranda

| Beschrijving | Type | Actie |
|---|---|---|
| 3. Veranda | Advies | - |

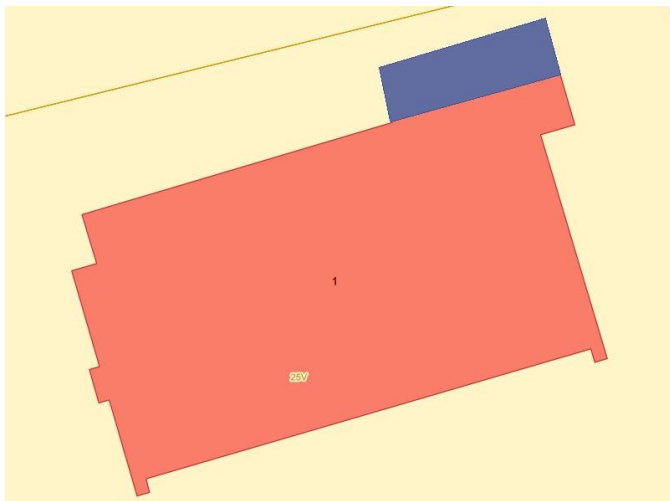
## Zone 3: Constructie

- 0 Asbestmaterialen
- 0 Beperkingen
- 0 Uitsluitingen
- 0 Roerende goederen
- 0 Puin, steenslag, (water)bodem
- 0 Adviezen
- 1 Geen asbest**

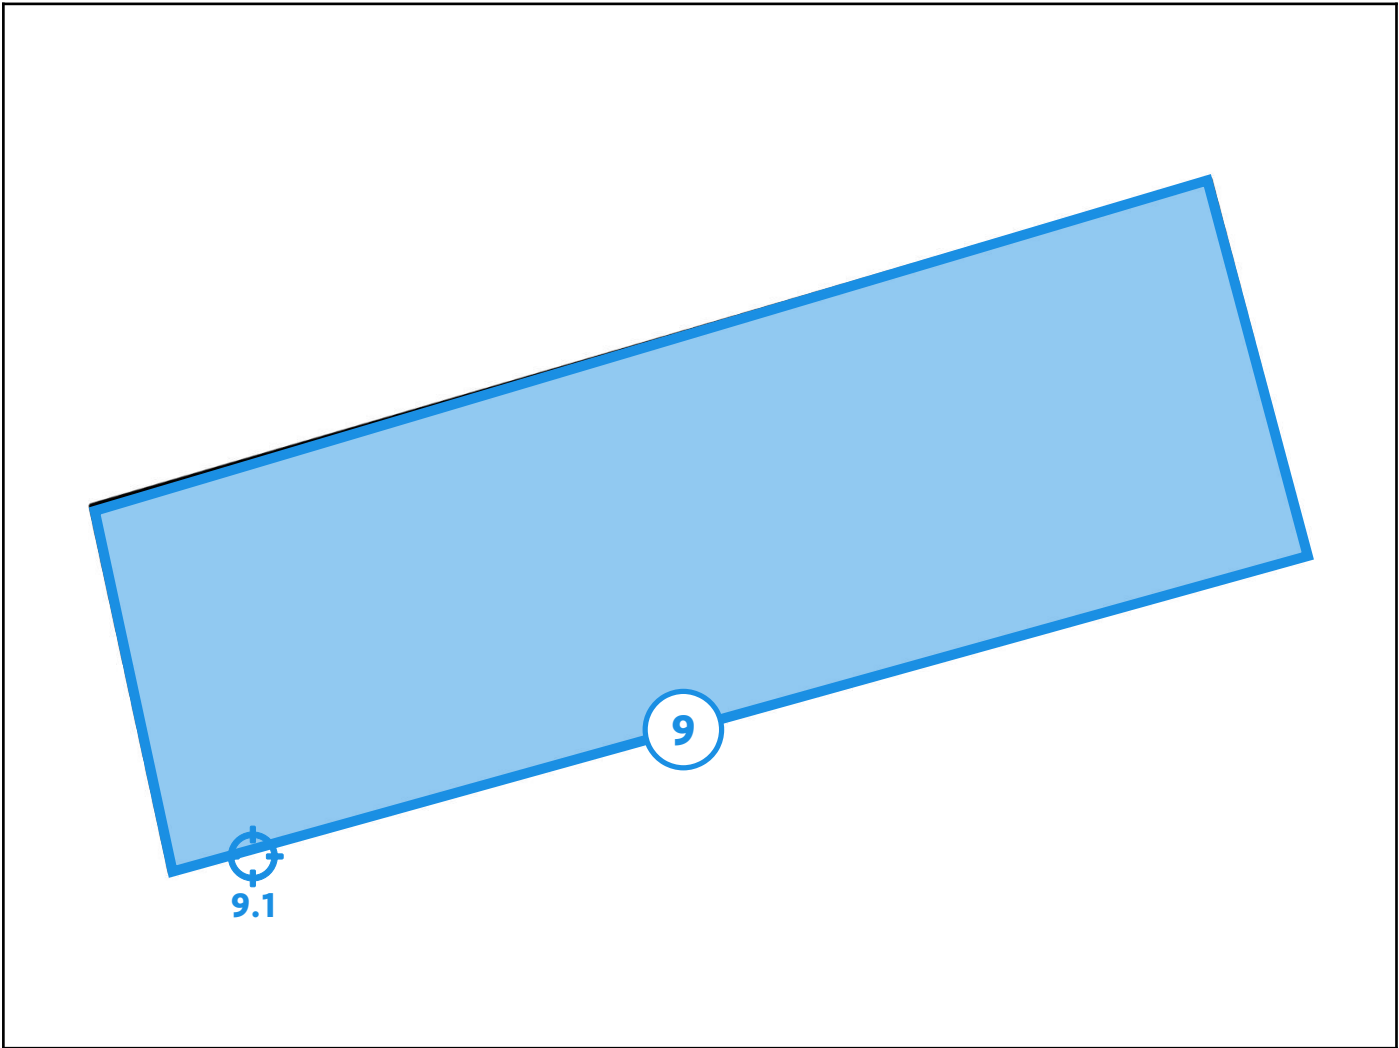
### Plan 3.1: Dak tuinhuis

| Beschrijving | Type | Actie |
|---|---|---|
| 9.1 Code: ST03 | Puntmonster | - |
