Asbestinventarisatetest

Kleempoelstraat 5, 1980 Zemst

Attestnummer : 20250220-000396.001

Uitgegeven op : 22.02.2025

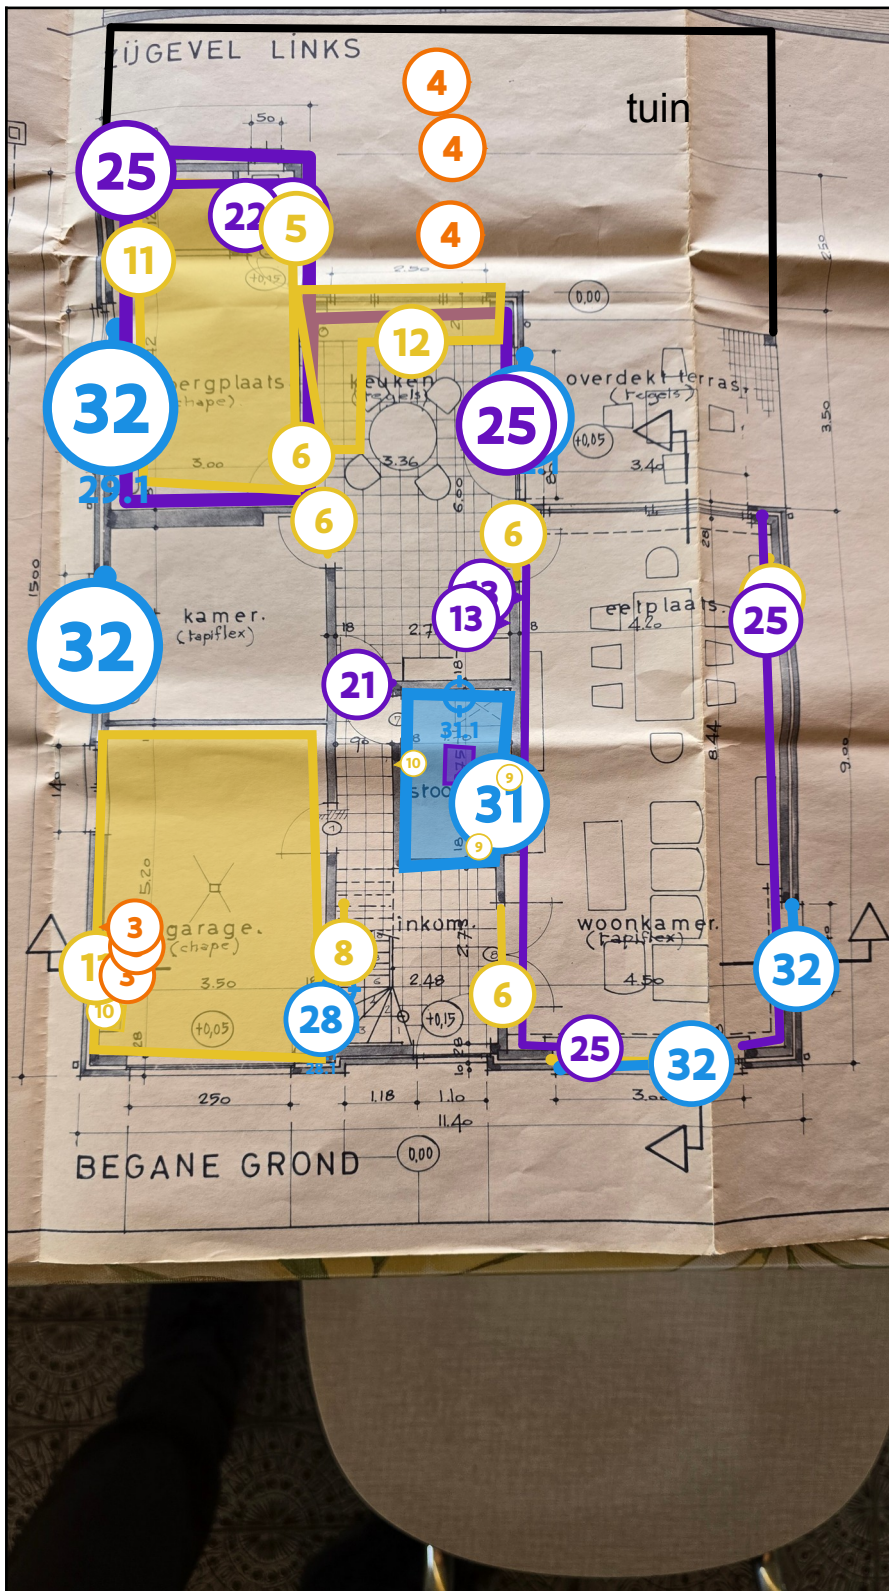
Plan 1.1: Gelijksvloer

3. smelt zekering	Asbestmateriaal	Verwijderen
4. Tuinpaal	Asbestmateriaal	Verwijderen
5. Glasal deur	Asbestmateriaal	Zorgvuldig beheren
6. deurdorpels Living	Asbestmateriaal	Zorgvuldig beheren

8. Def radiatoren	Asbestmateriaal	Zorgvuldig beheren
9. Roetluik uit asbestcement	Asbestmateriaal	Zorgvuldig beheren
10. Bakelieten zekeringskast	Asbestmateriaal	Zorgvuldig beheren

11. Vloertegels	Asbestmateriaal	Zorgvuldig beheren
12. Keukenkasten	Asbestmateriaal	Zorgvuldig beheren
13. Koppelstukken leidingen	Beperking	-
17. CV-ketel	Advies	-

21. Deurdorpels eerste verdieping	Advies	-
22. Faience tegellijm muur naast wc wasplaats	Advies	-
25. plinten tegellijm	Advies	-
28. Leidingisolatie garage (restant)	Geen asbest	-

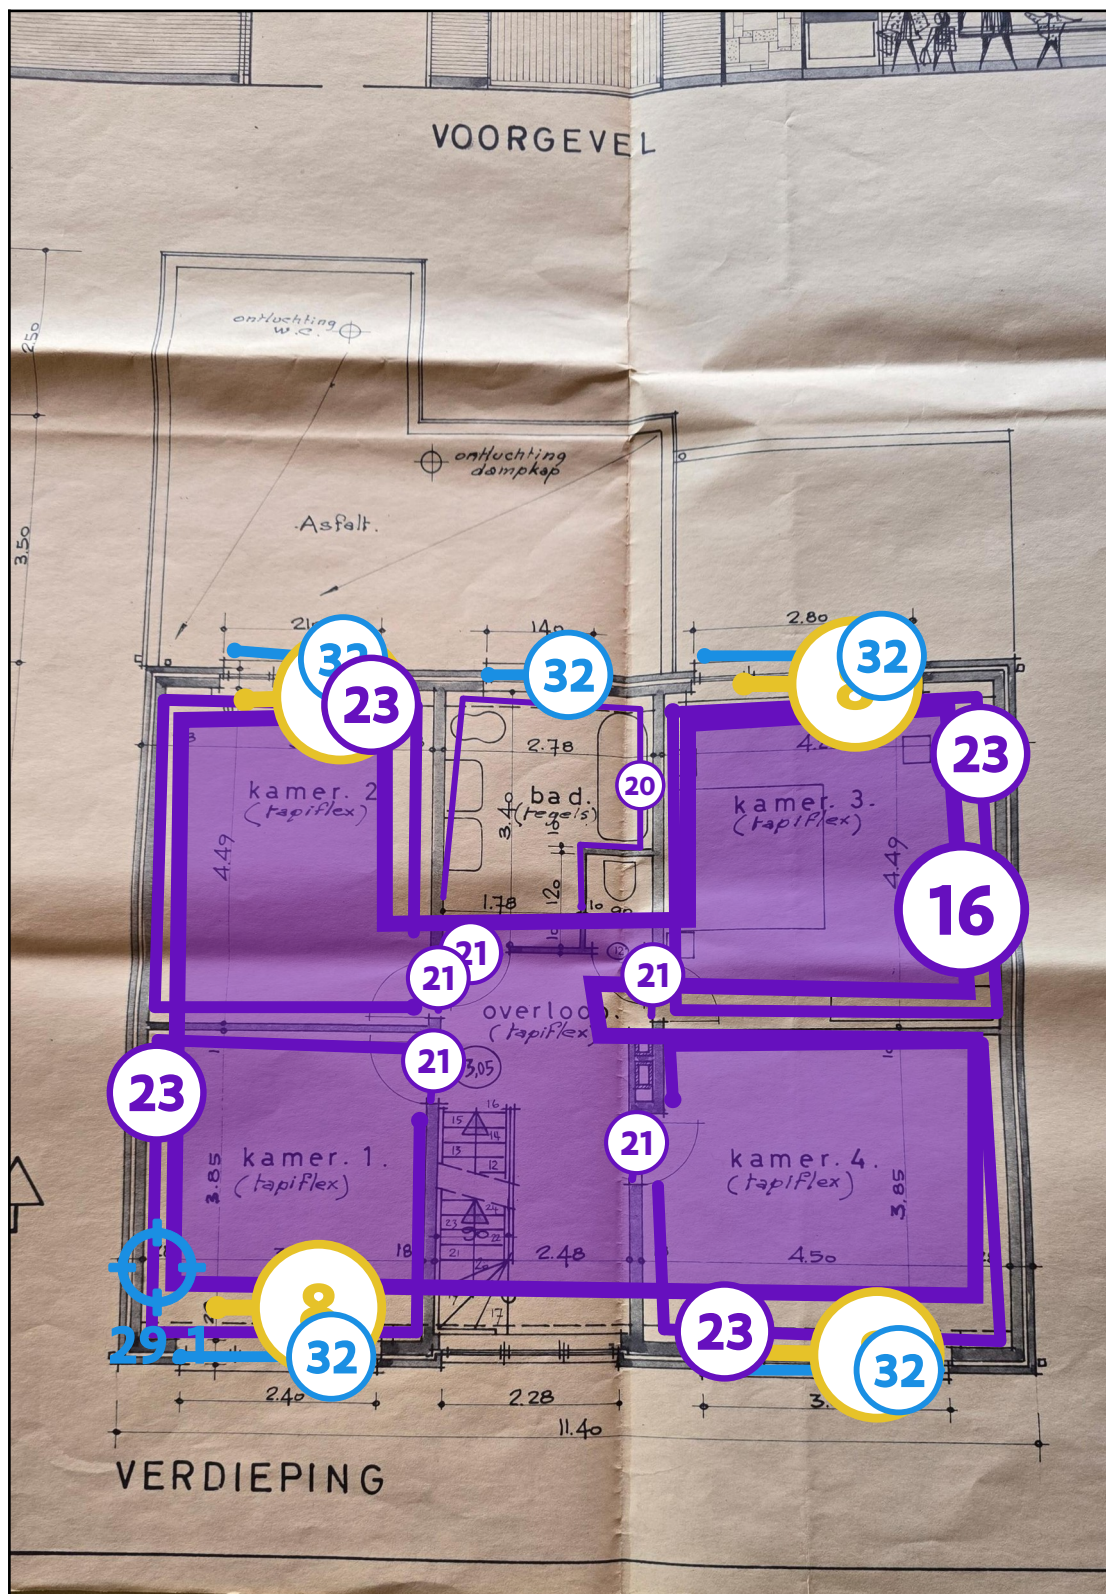
Plan 1.2: Eerste verdieping

8. Def radiatoren	Asbestmateriaal	Zorgvuldig beheren
16. Vloerzeil	Advies	-
20. Faience tegellijm badkamer	Advies	-
21. Deurdorpels eerste verdieping	Advies	-
23. pvc plinten	Advies	-
29. Pleisterwerk wanden	Geen asbest	-
29.1 Code: 1	Mengmonster	-
32. Mastiek raamwerk+Voordeur	Geen asbest	-

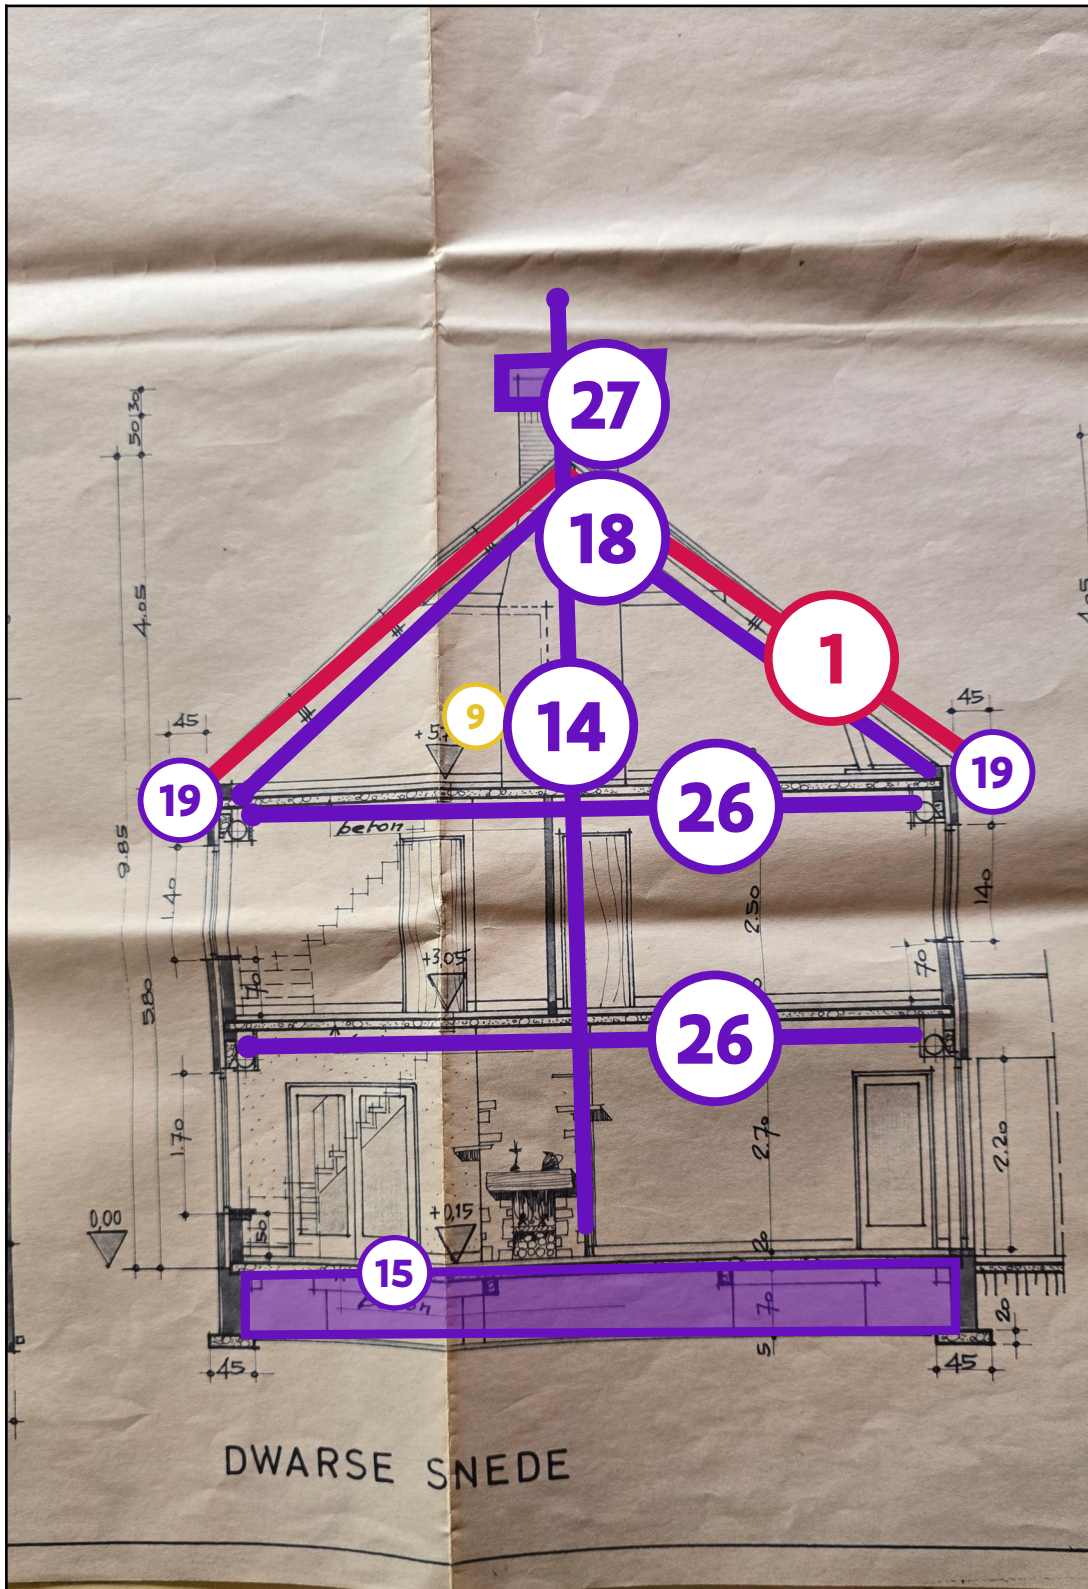
Plan 1.3: Doorsnede

1. Dak uit Asbestverdachte leien	Asbestmateriaal	Dringend verwijderen
9. Roetluik uit asbestcement	Asbestmateriaal	Zorgvuldig beheren
14. Binnenkant schouwen konden niet gecontroleerd worden (meer dan 3,5m)	Beperking	-
15. Kruipruimte	Beperking	-
18. Geen onderdak aanwezig	Advies	-
19. Kroonlijst dak	Advies	-
26. Valse plafonds	Advies	-
27. Schouwhoed	Advies	-

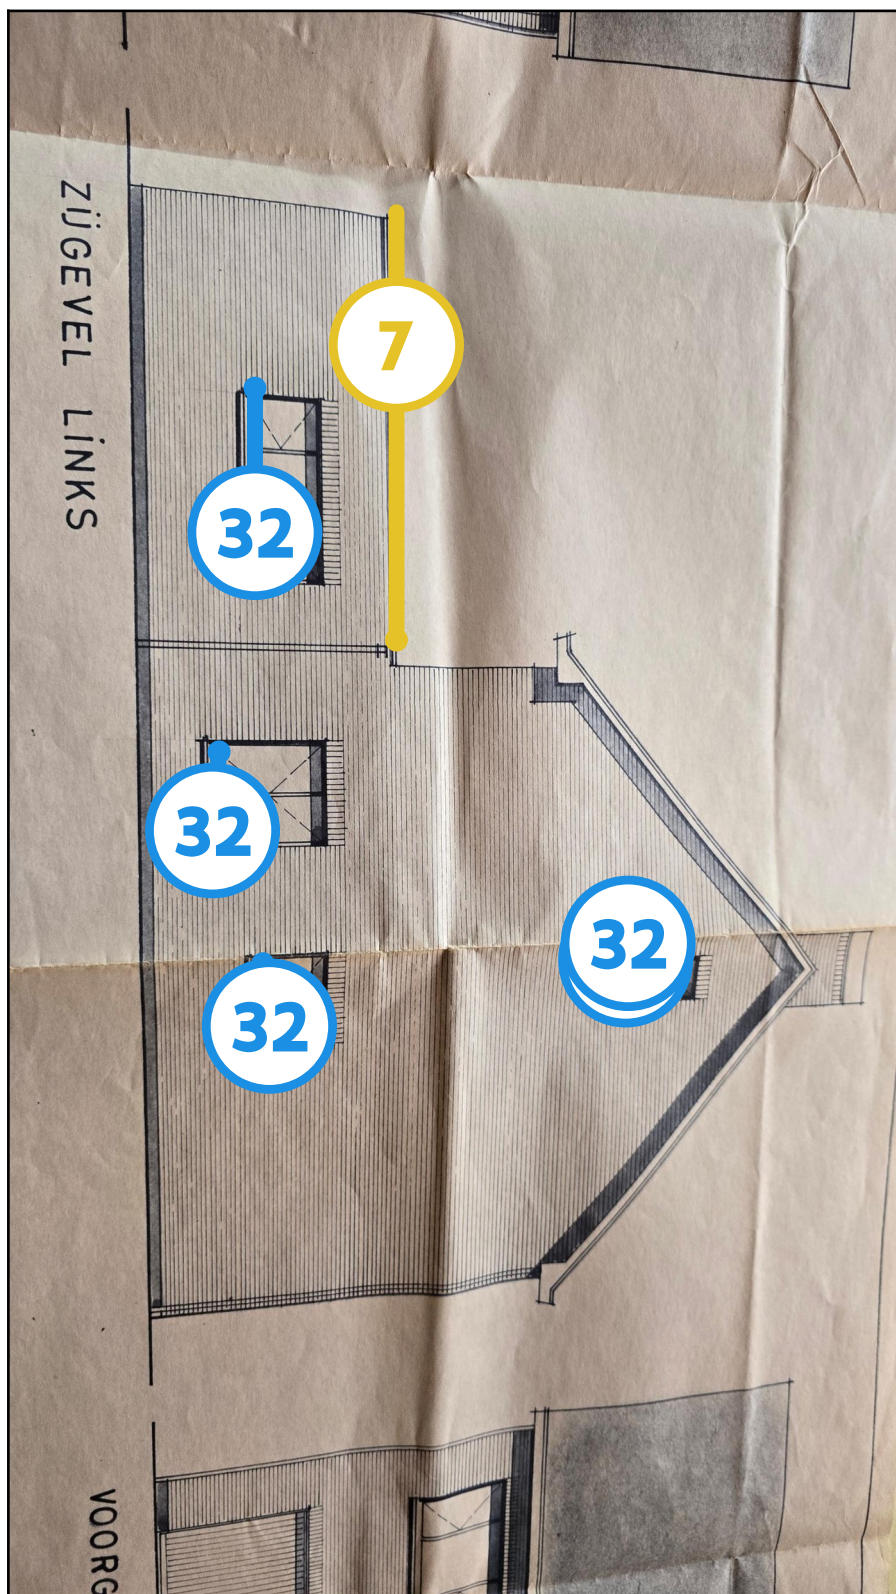
Plan 1.4: Zijzicht

7. Roofing achterbouw	Asbestmateriaal	Zorgvuldig beheren
32. Mastiek raamwerk+Voordeur	Geen asbest	-

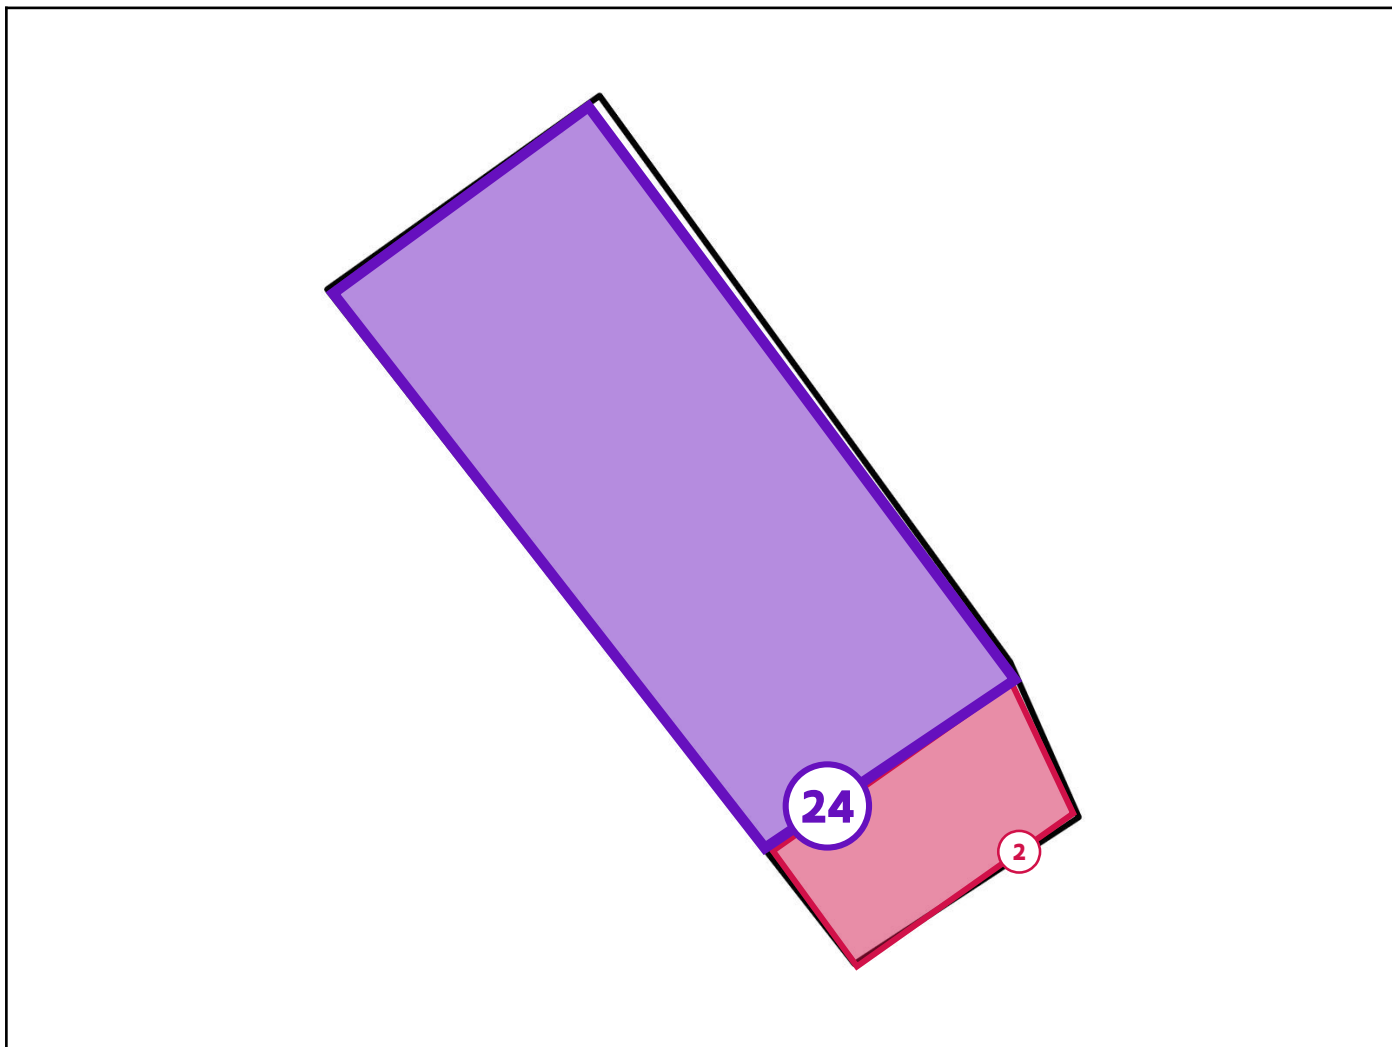
Plan 2.1: Gargage plan

Beschrijving	Type	Actie
2. Golfplaten dak	Asbestmateriaal	Dringend verwijderen
24. Roofing plat dak	Advies	-
