Asbestinventarisatetest

Letterkundestraat 35, 2610 Antwerpen

Attestnummer : 20250310-000069.000

Uitgegeven op : 10.03.2025

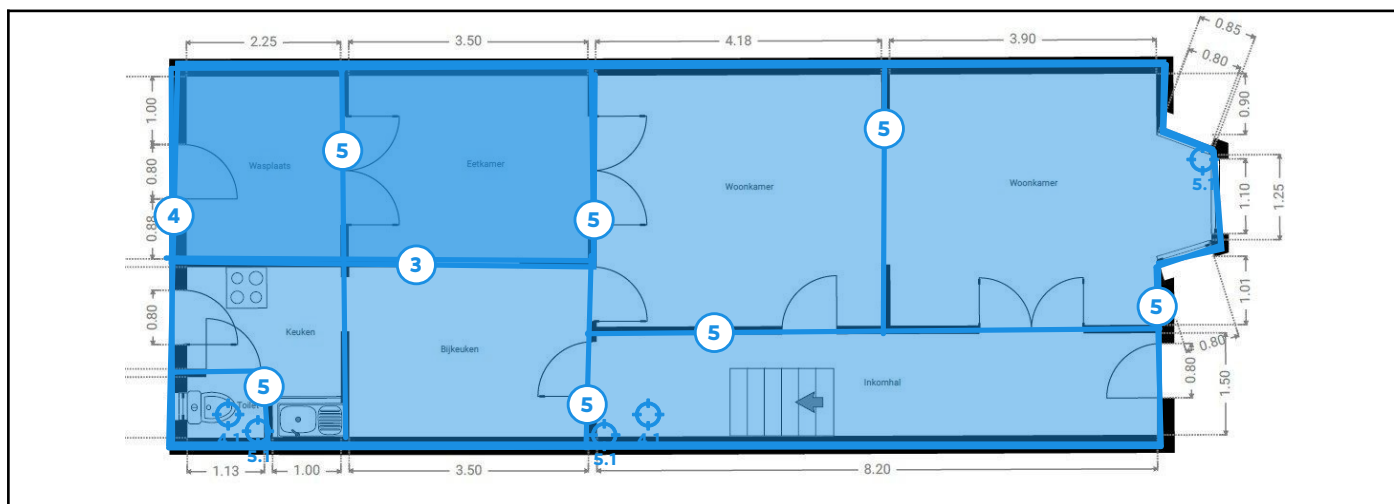
Plan 1.1: Gelijkvloers

Beschrijving	Type	Actie
3. Roofing platte daken	Geen asbest	-
4. Pleisterwerken plafonden	Geen asbest	-
4.1 Code: G0.2	Mengmonster	-
5. Bezetting binnenwanden	Geen asbest	-
5.1 Code: G0.1	Mengmonster	-

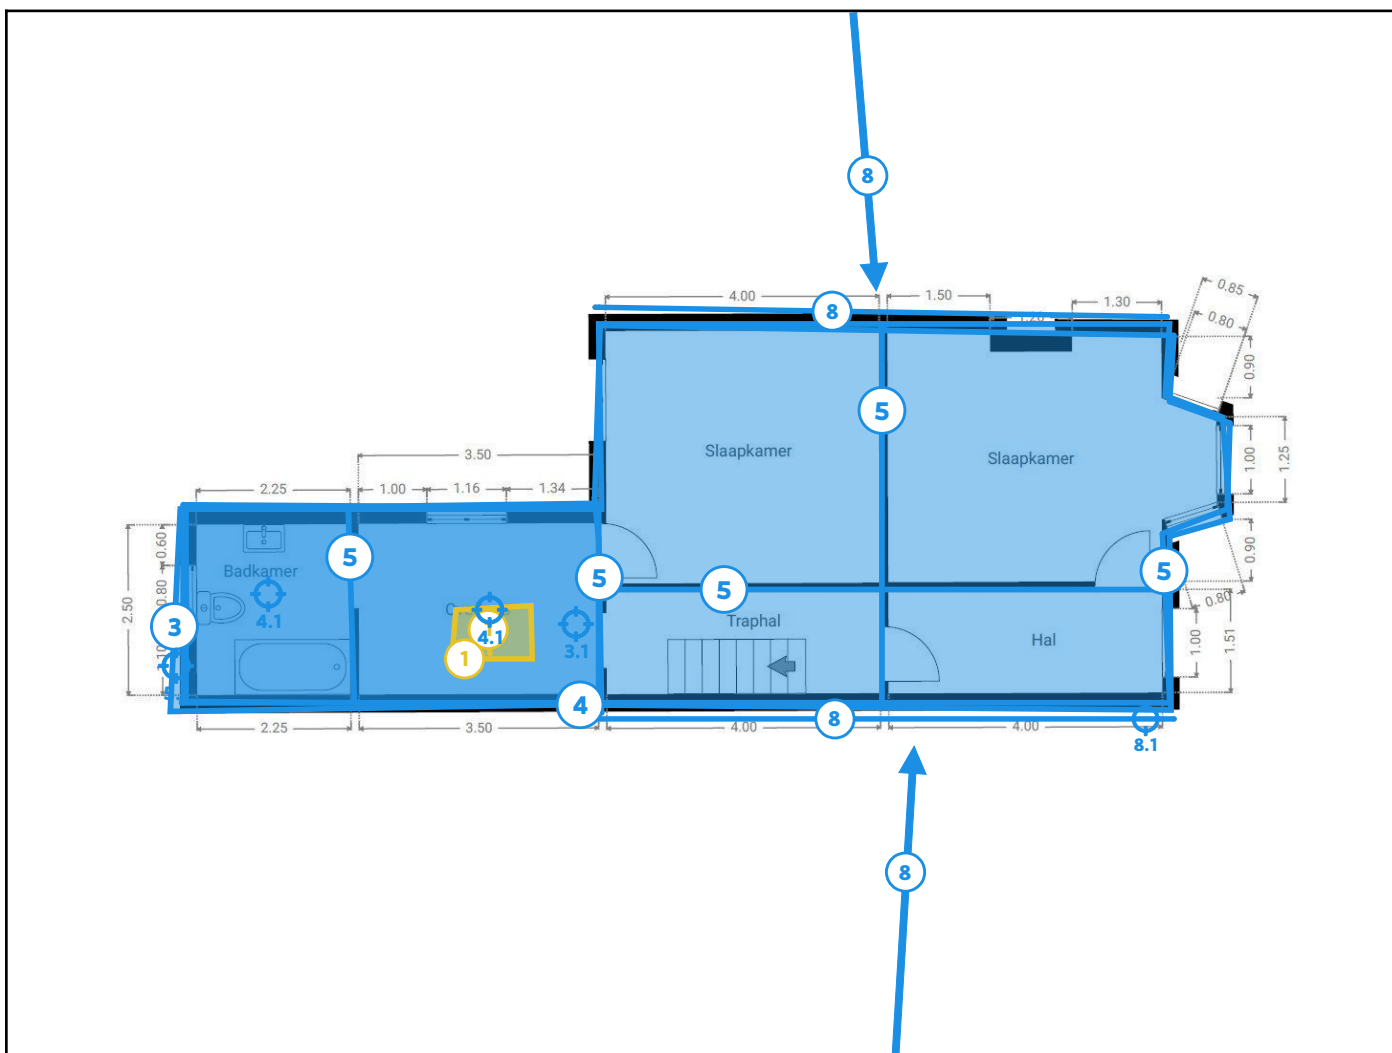
Plan 1.2: Eerste verdieping

Beschrijving	Type	Actie
1. Schoorsteenhoet	Asbestmateriaal	Zorgvuldig beheren
3. Roofing platte daken	Geen asbest	-
3.1 Code: T0.1	Puntmonster	-
4. Pleisterwerken plafonden	Geen asbest	-
4.1 Code: G0.2	Mengmonster	-
5. Bezetting binnenwanden	Geen asbest	-
5.1 Code: G0.1	Mengmonster	-

8. Leien zijgevel	Geen asbest	-
8.1 Code: G0.3	Puntmonster	-

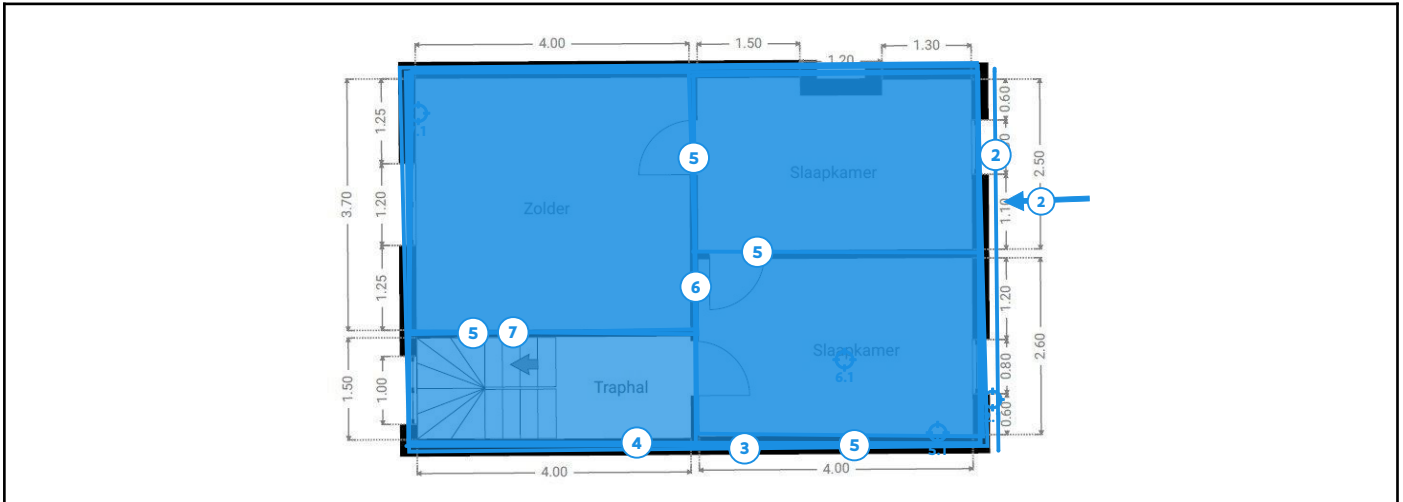
Plan 1.3: Tweede verdieping

Beschrijving	Type	Actie
2. Leien voorgevel	Geen asbest	-
2.1 Code: T0.4	Puntmonster	-
3. Roofing platte daken	Geen asbest	-
4. Pleisterwerken plafonden	Geen asbest	-
5. Bezetting binnenwanden	Geen asbest	-
5.1 Code: G0.1	Mengmonster	-
6. T0.2	Geen asbest	-
6.1 Code: T0.2	Puntmonster	-
7. T0.3	Geen asbest	-
7.1 Code: T0.3	Puntmonster	-
