Asbestinventarisatetest

de Borghgravelaan 26, 3550 Heusden-Zolder

Attestnummer : 20250217-000501.000

Uitgegeven op : 17.02.2025

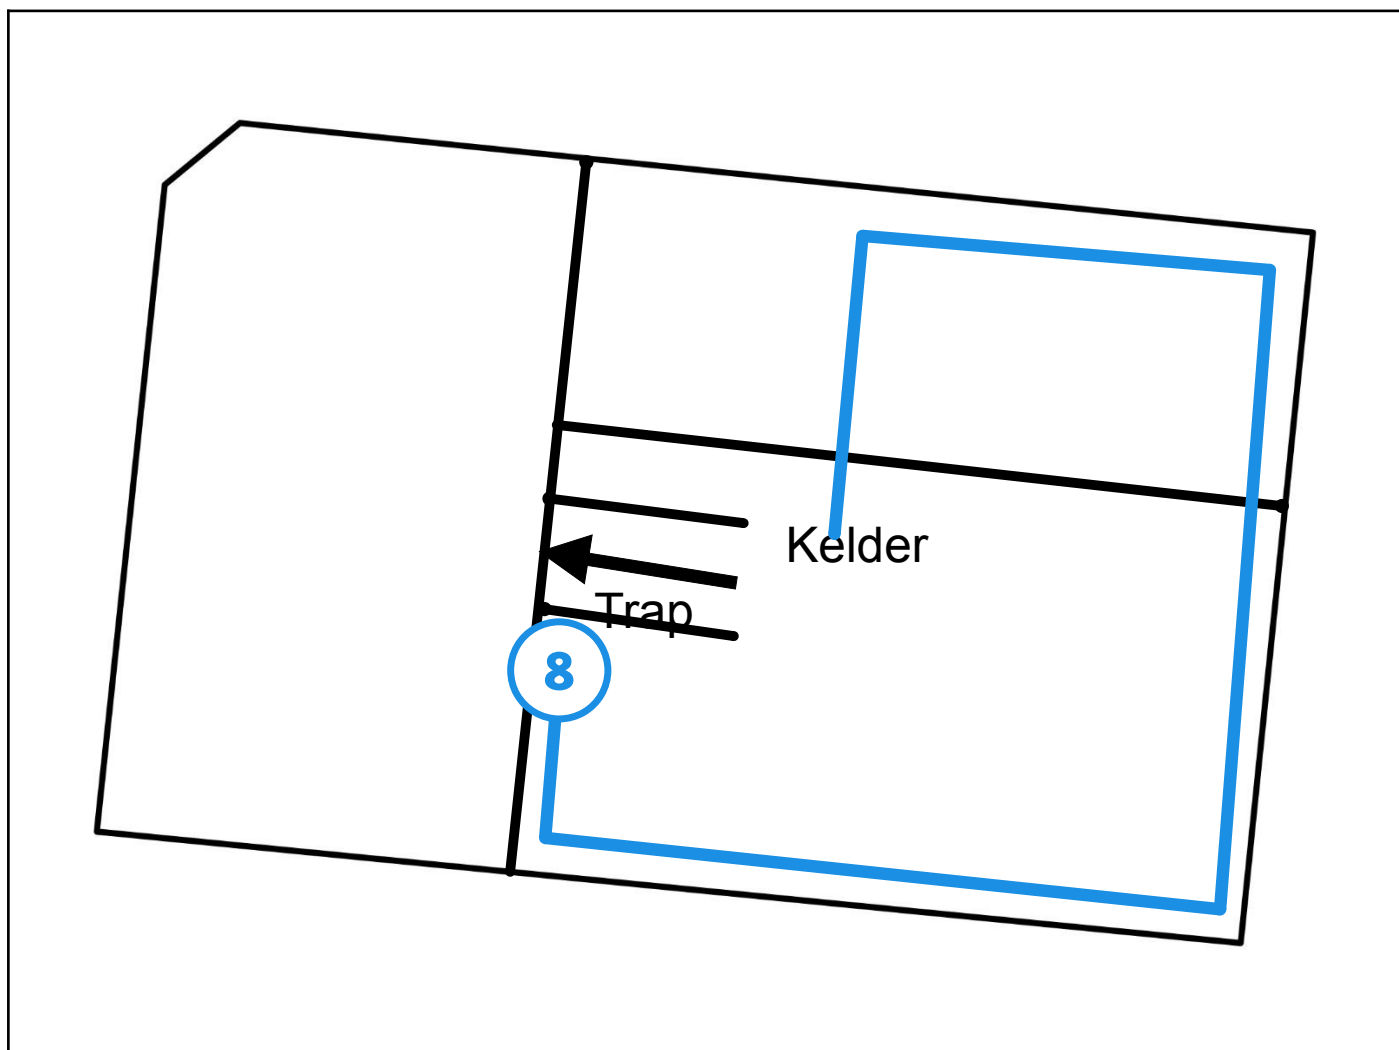
Plan 1.1: Kelder

Beschrijving	Type	Actie
8. Buisisolatie CV leidingen kelder	Geen asbest	-

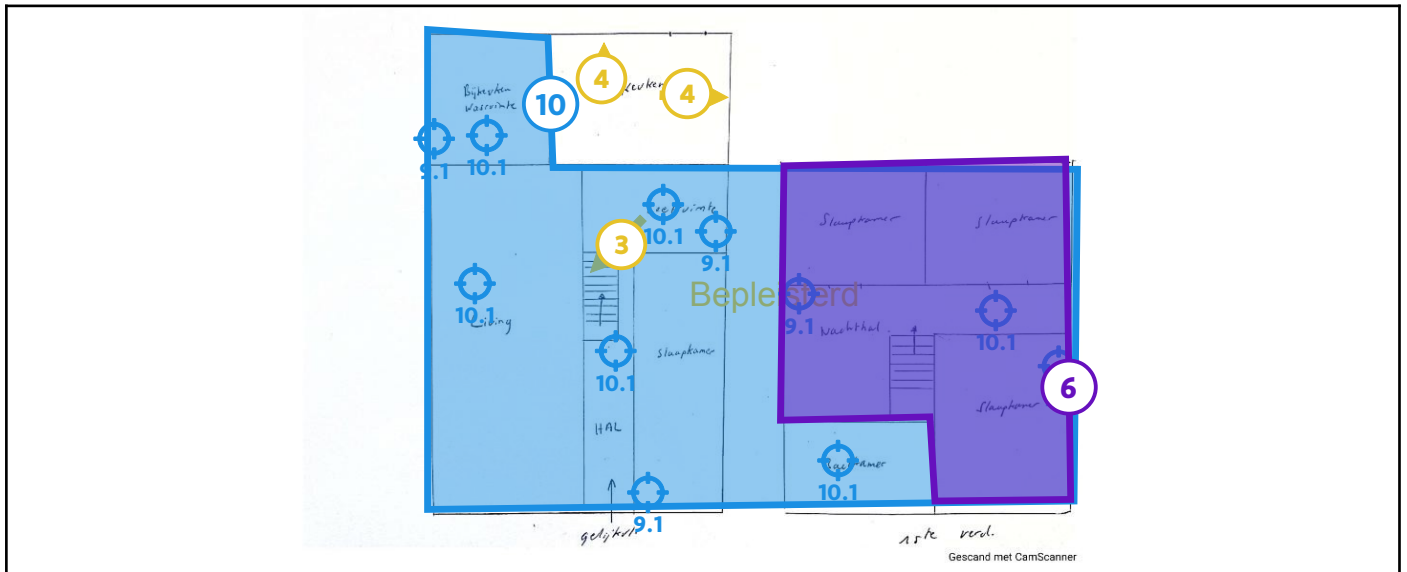
Plan 1.2: Grondplan

Beschrijving	Type	Actie
3. Bakeliet elektrische installatie	Asbestmateriaal	Zorgvuldig beheren
4. Venstertabletten keuken	Asbestmateriaal	Zorgvuldig beheren
6. Vloerzeil bovenverdieping	Advies	-
9. Pleisterwerk wanden	Geen asbest	-
9.1 Code: Msnr.1 Pleisterwerk wanden	Mengmonster	-
10. Pleisterwerk plafond	Geen asbest	-
10.1 Code: Msnr.2 Pleisterwerk plafond	Mengmonster	-

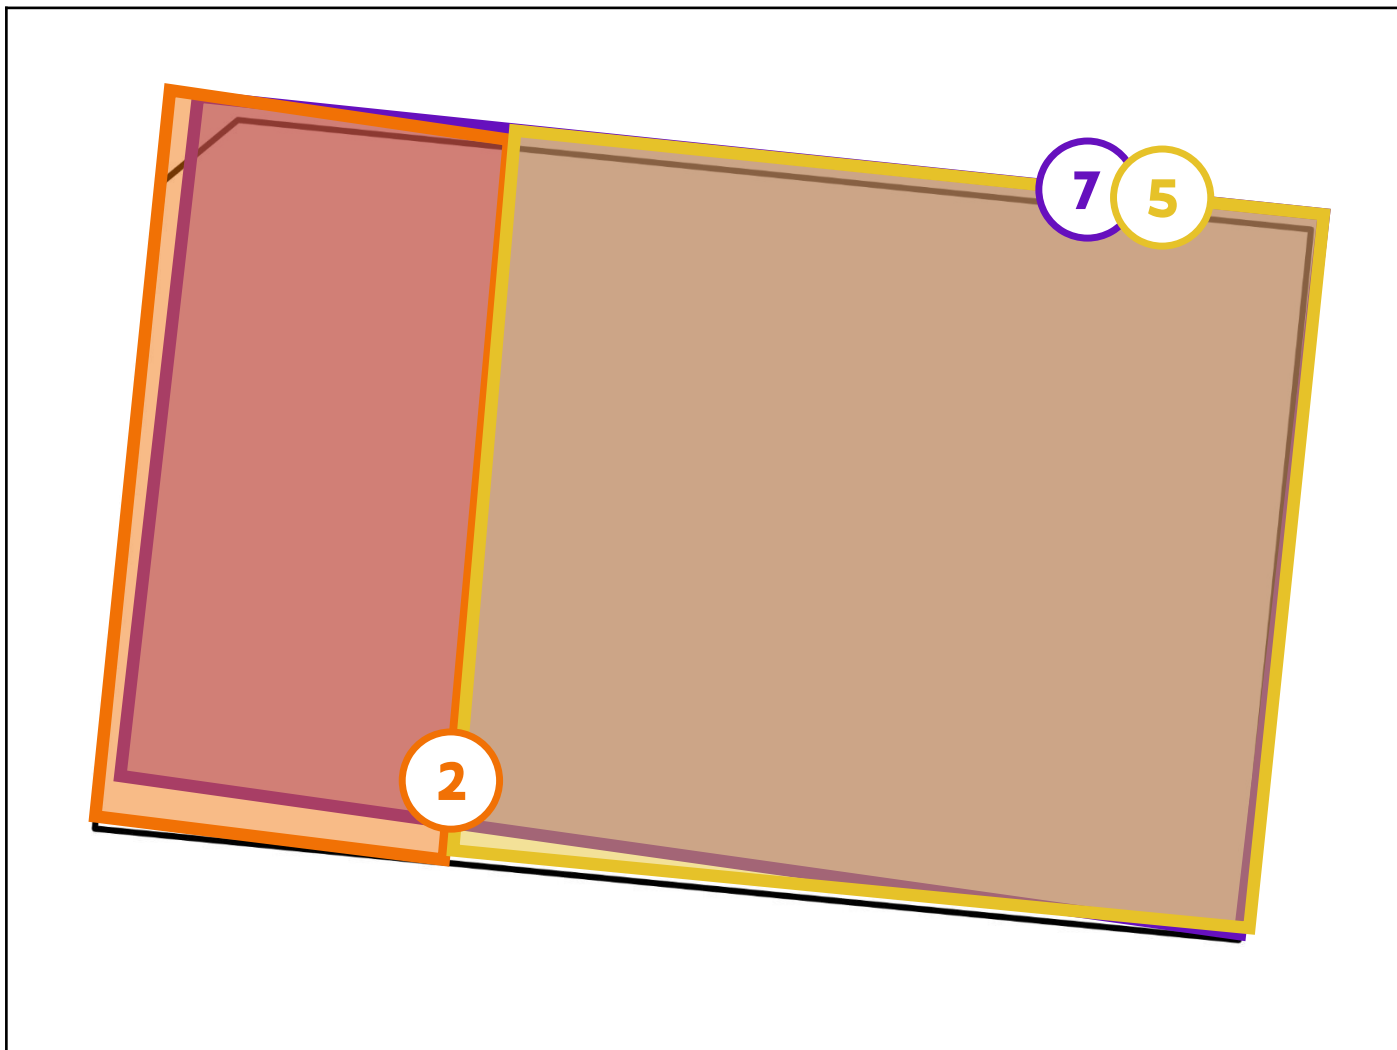
Plan 1.3: Woning

Beschrijving	Type	Actie
2. Golfplaten aanbouw, duivenkot en garage	Asbestmateriaal	Verwijderen
5. Onderdak woning	Asbestmateriaal	Zorgvuldig beheren
7. Algemeen advies	Advies	-

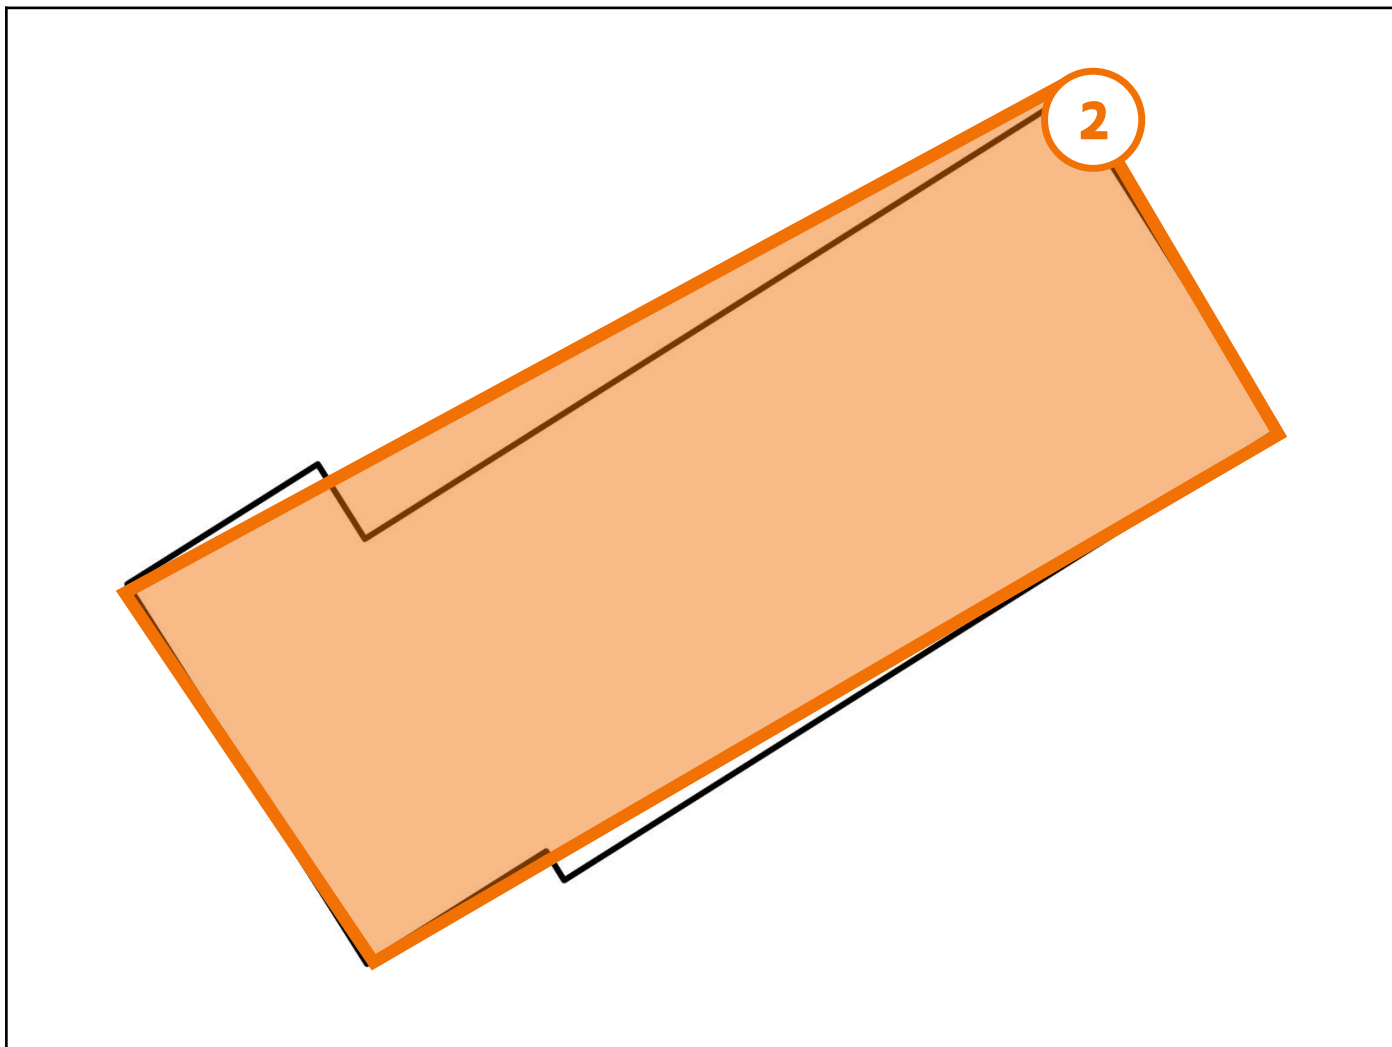
Plan 2.1: Garage

Beschrijving	Type	Actie
2. Golfplaten aanbouw, duivenkot en garage	Asbestmateriaal	Verwijderen

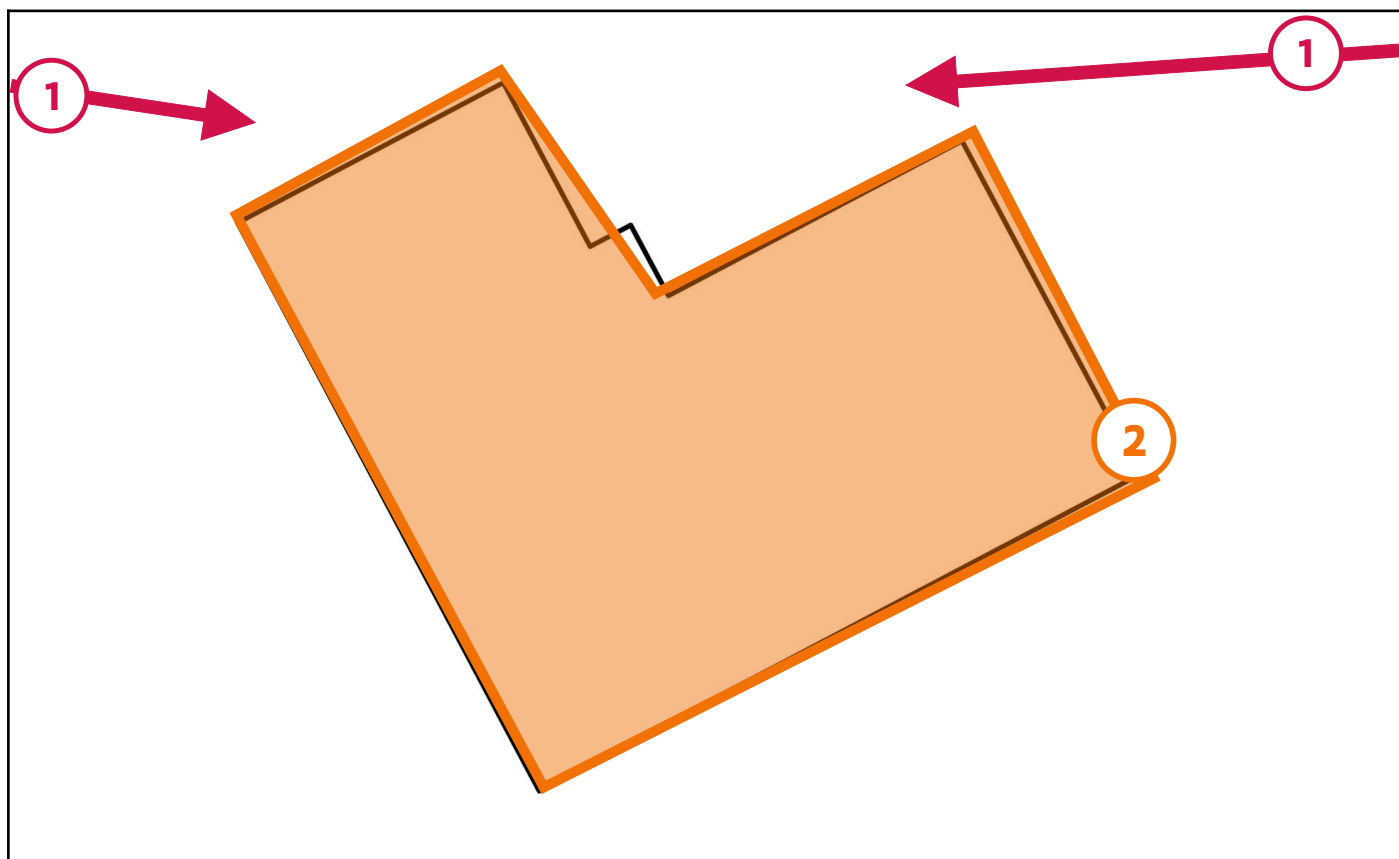
Plan 5.1: Bijgebouw plan

Beschrijving	Type	Actie
1. Asbestresten in de tuin	Asbestmateriaal	Dringend verwijderen
2. Golfplaten aanbouw, duivenkot en garage	Asbestmateriaal	Verwijderen
