Asbestinventarisatetest

Voetpad 56, 3550 Heusden-Zolder

Attestnummer : 20250225-000102.000

Uitgegeven op : 25.02.2025

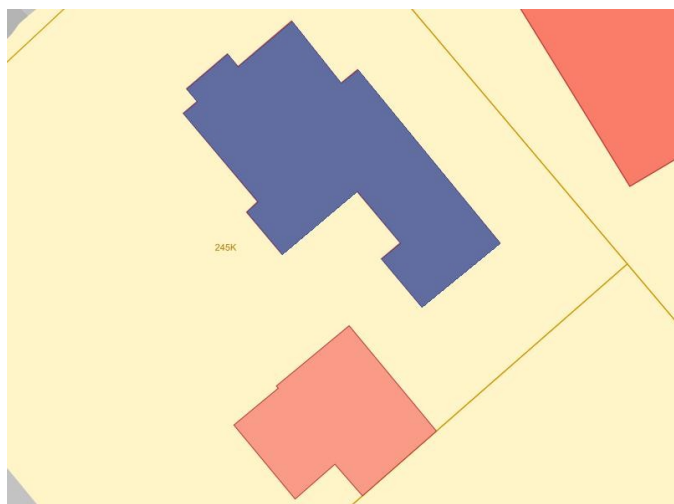
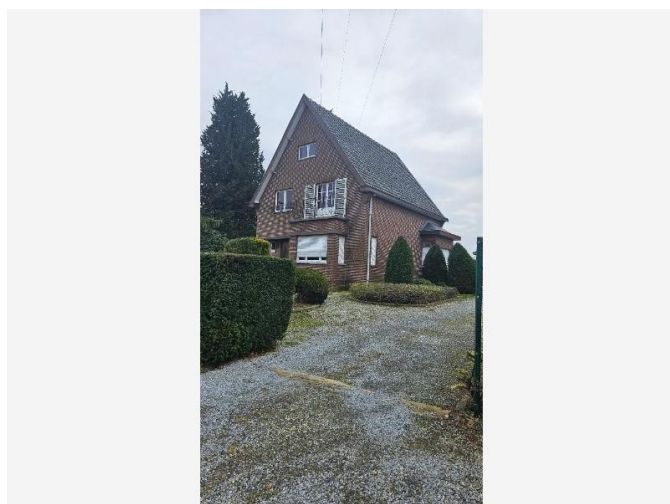
Zone 1: Woning

- 4 Asbestmaterialen**
- 0 Beperkingen
- 0 Uitsluitingen
- 0 Roerende goederen
- 0 Puin, steenslag, (water)bodem
- 1 Advies**
- 2 Geen asbest**

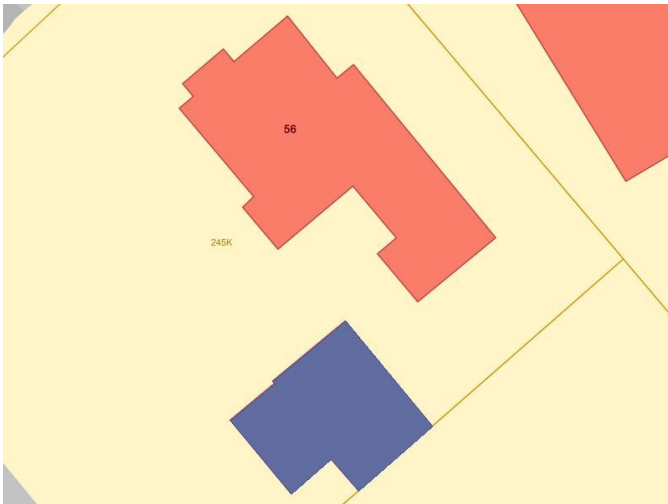
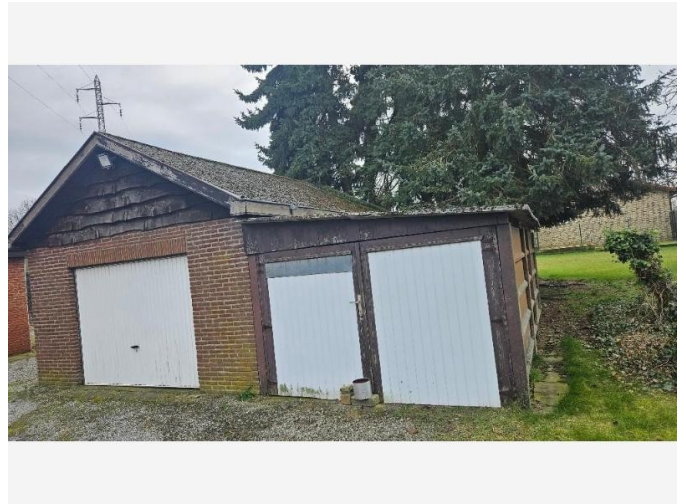
Zone 2: Garage

- 2 Asbestmaterialen**
- 0 Beperkingen
- 0 Uitsluitingen
- 0 Roerende goederen
- 0 Puin, steenslag, (water)bodem
- 0 Adviezen
- 0 Geen asbest
