# Asbestinventarisatetest

Vinkenlaan 4, 3078 Kortenbergh

Attestnummer : 20250213-000004.000

**Asbestveilig** (maar niet asbestvrij)

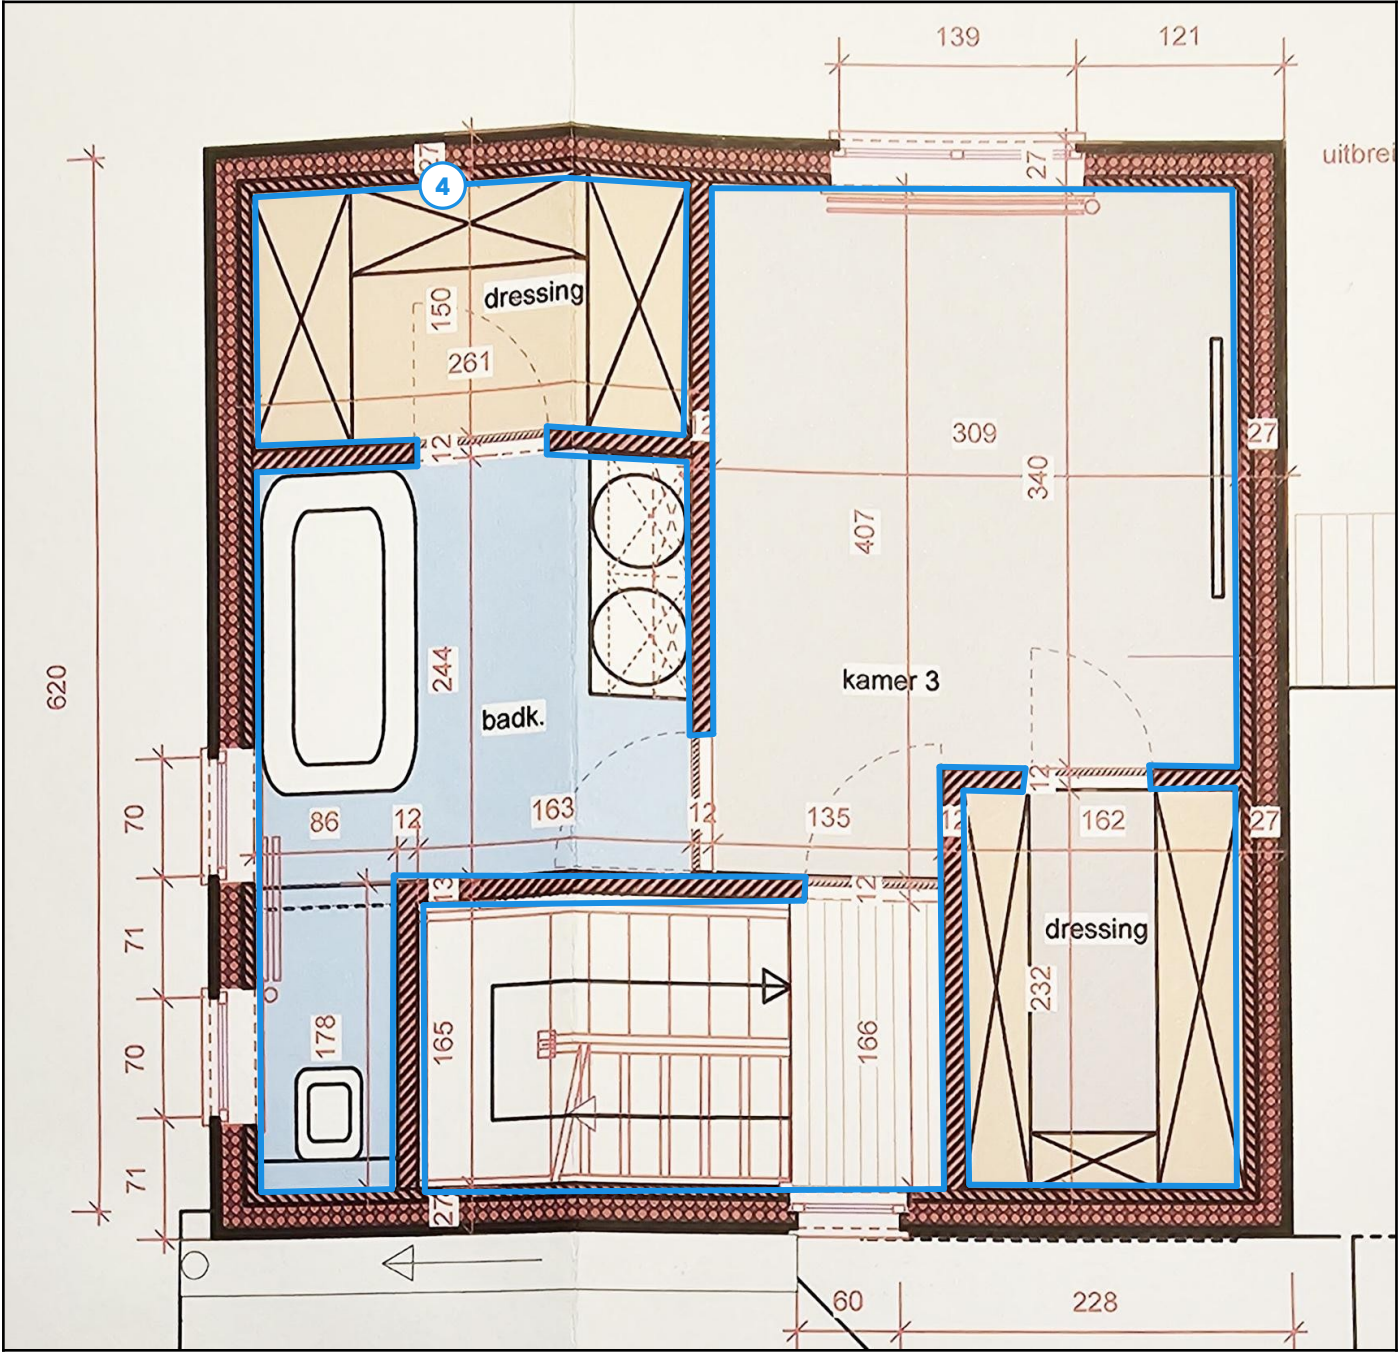
# Plan 1.2: Bovenverdieping

| Beschrijving | Type | Actie |
|---|---|---|
| 4. muren gipskartonplaten | Geen asbest | - |

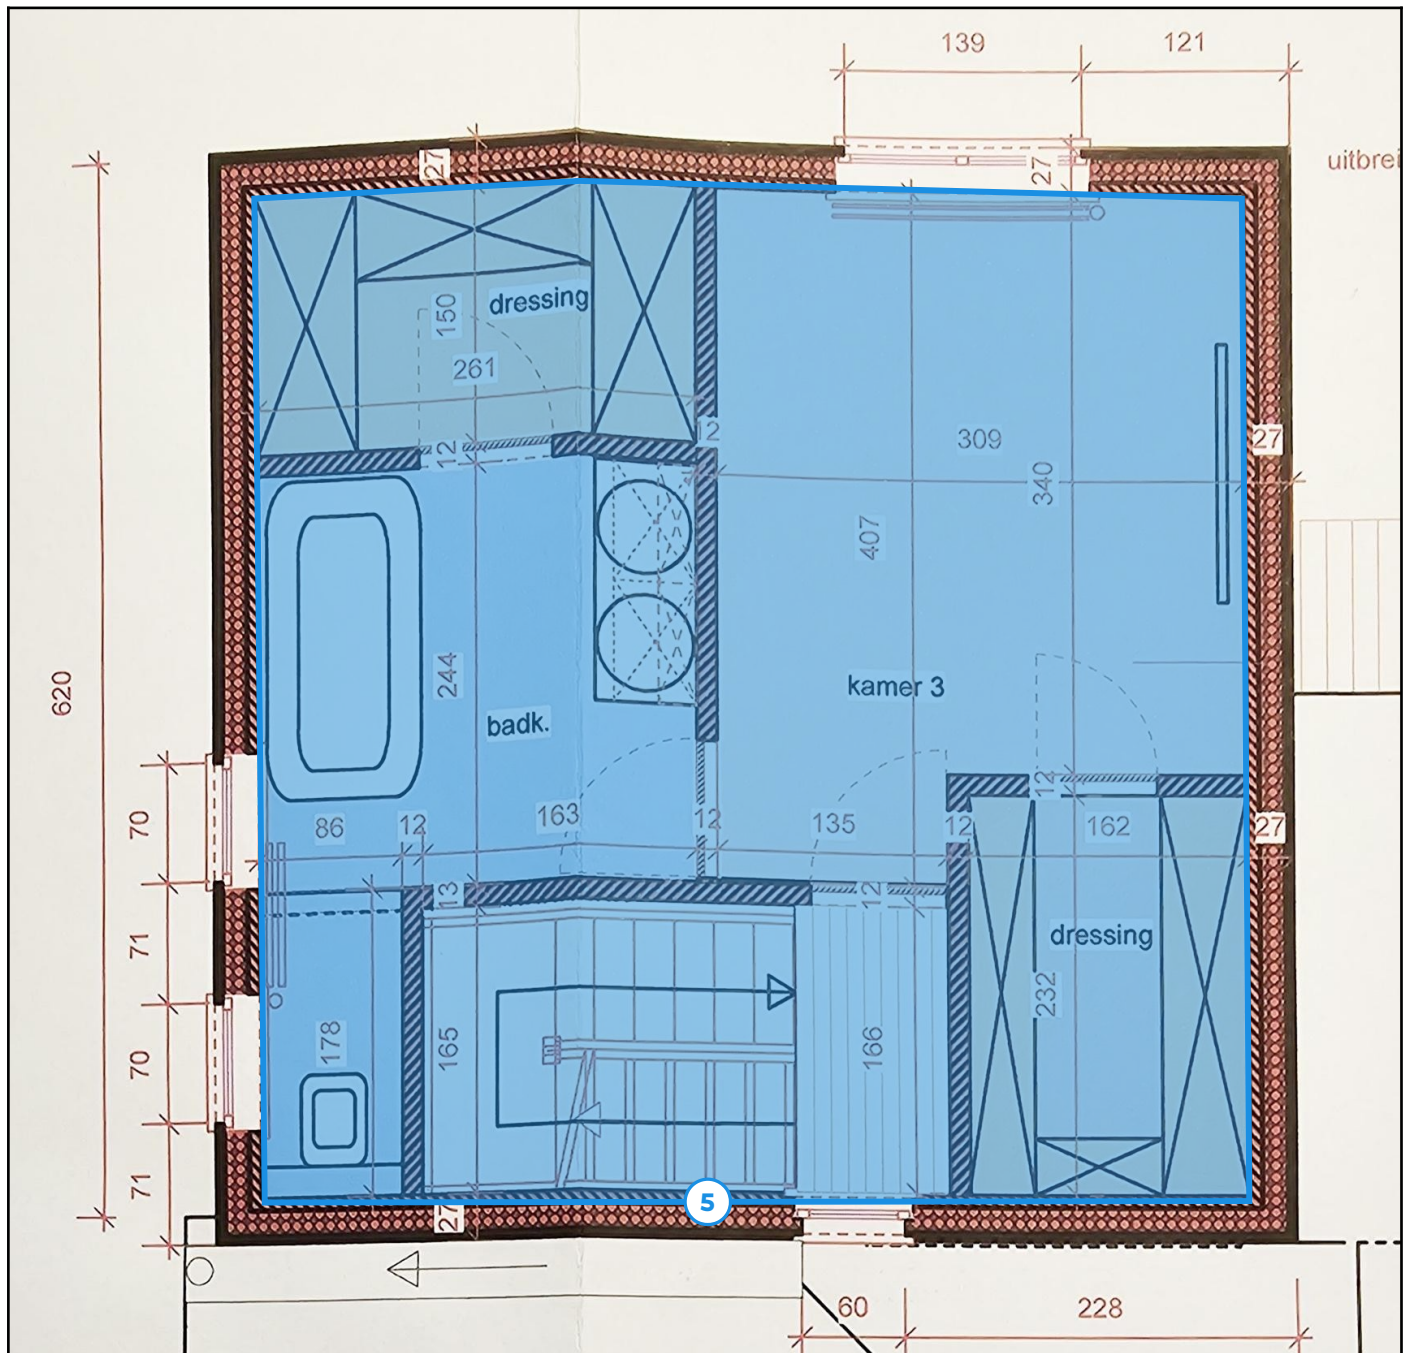
## Plan 1.4: Bovenverdieping plafond

| Beschrijving | Type | Actie |
|---|---|---|
| 5. plafond gipskartonplaten | Geen asbest | - |
