# Asbestinventarisatetest

Guldensporenlaan 58A, 3120 Tremelo

Attestnummer : 20250205-000131.000

Uitgegeven op : 05.02.2025

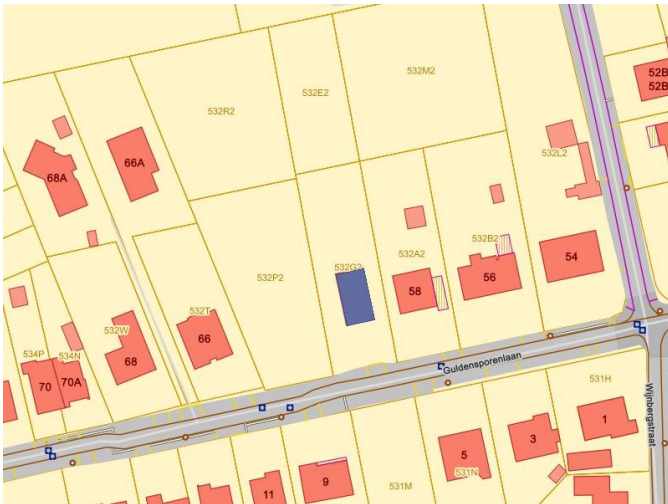
# Zone 1: Hoofdgebouw

- 0 Asbestmaterialen
- 1 Beperking**
- 0 Uitsluitingen
- 0 Roerende goederen
- 0 Puin, steenslag, (water)bodem
- 0 Adviezen
- 2 Geen asbest**

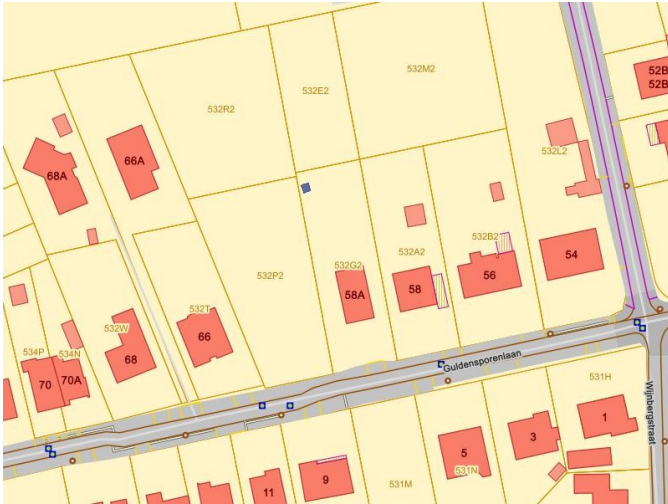
## Zone 2: Afdak

- 1 Asbestmateriaal**
- 0 Beperkingen
- 0 Uitsluitingen
- 0 Roerende goederen
- 0 Puin, steenslag, (water)bodem
- 0 Adviezen
- 0 Geen asbest
