Asbestinventarisatetest

Bloklaan 22, 1730 Asse

Attestnummer : 20231213-000437.000

Uitgegeven op : 13.12.2023

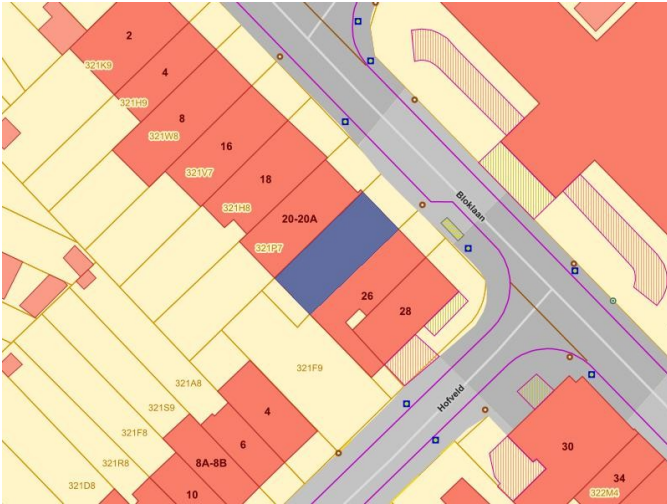
Zone 1: Woning + Handelsruimte

- 8** Asbestmaterialen
- 0 Beperkingen
- 0 Uitsluitingen
- 0 Roerende goederen
- 0 Puin, steenslag, (water)bodem
- 0 Adviezen
- 3** Geen asbest
