Asbestinventarisatetest

Brugsesteenweg 179, 8520 Kuurne

Niet-asbestveilig

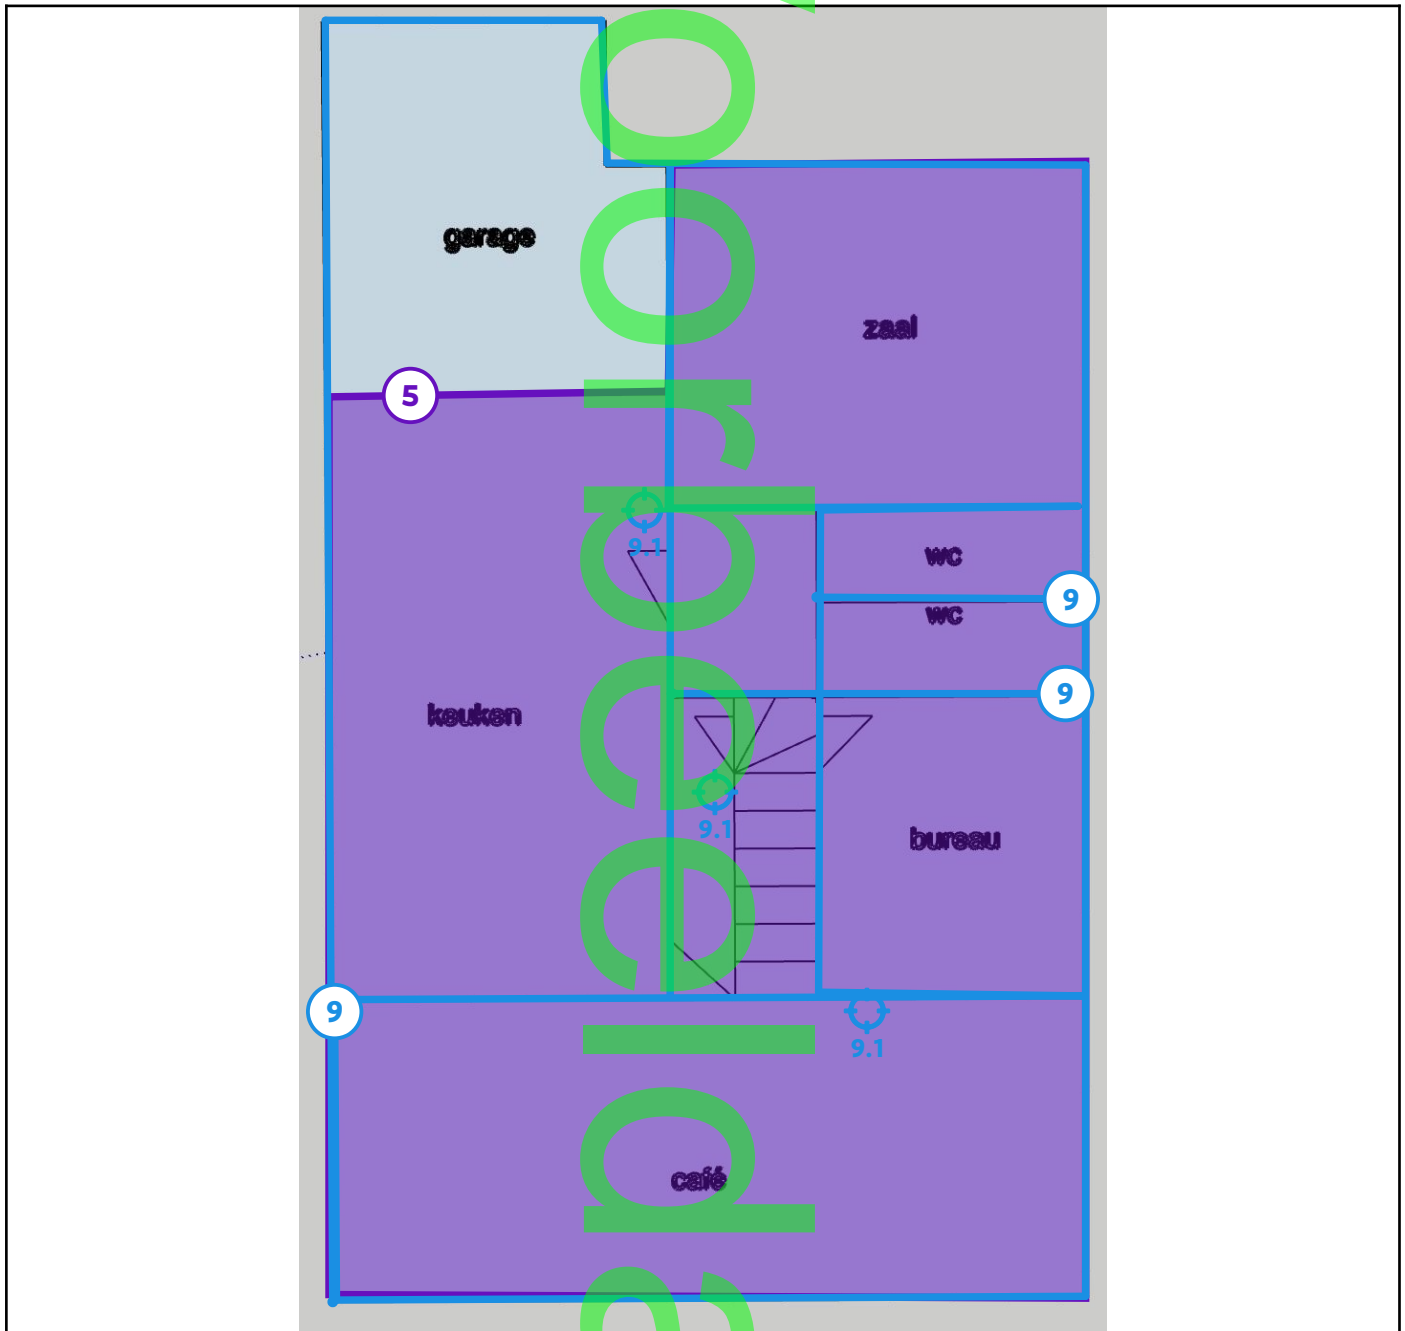
Plan 1.1: Glv

Beschrijving	Type	Actie
5. Plafonds en muren bestaande uit voorzetpanelen	Advies	-
9. Pleisterwerk wanden GLV droog, nat & circ ruimte	Geen asbest	-
9.1 Code: 1	Mengmonster	-

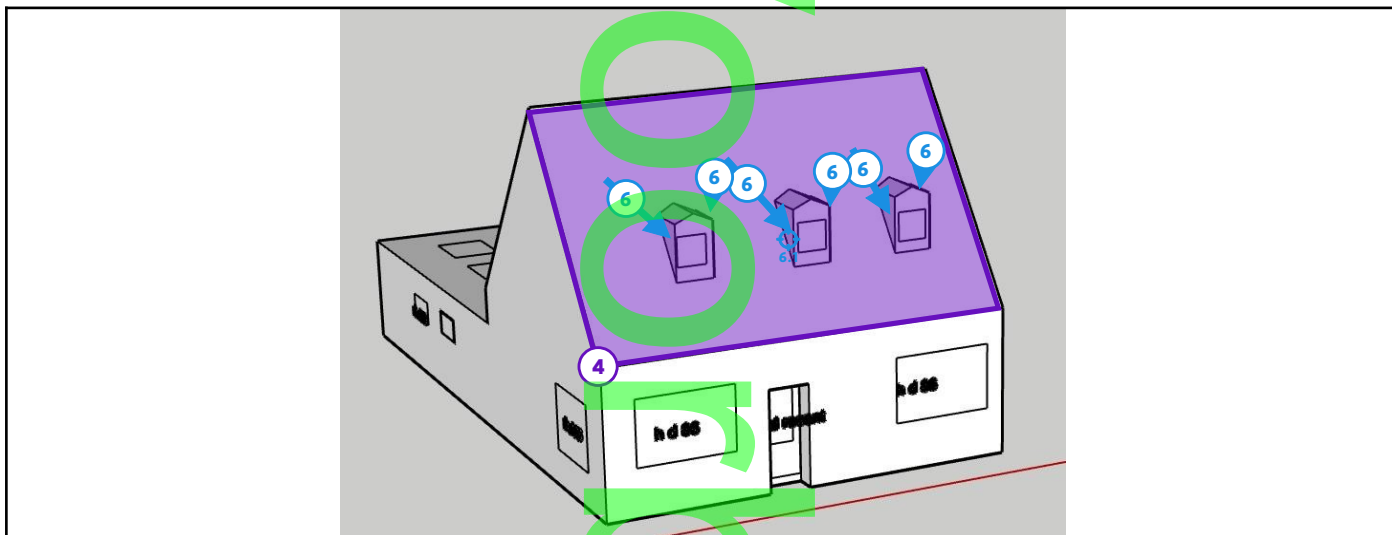
Plan 1.3: Voorgevel

Beschrijving	Type	Actie
4. Dak/onderdak	Advies	-
6. Gevel met leien	Geen asbest	-
6.1 Code: 6	Puntmonster	-
