Asbestinventarisatetest

Klein-Bijgaardenstraat 35, 1600 Sint-Pieters-Leeuw

Attestnummer : 20250120-000069.000

Asbestveilig (maar niet asbestvrij)

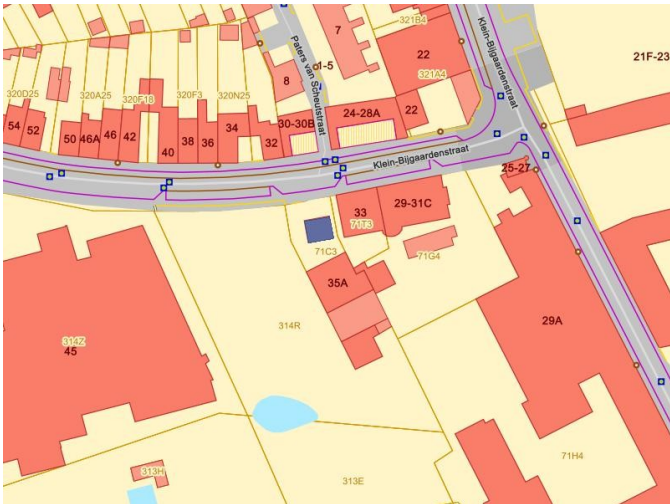
Zone 1: Stockage

- 2** **Asbestmaterialen**
- 0 Beperkingen
- 0 Uitsluitingen
- 0 Roerende goederen
- 0 Puin, steenslag, (water)bodem
- 0 Adviezen
- 4** **Geen asbest**

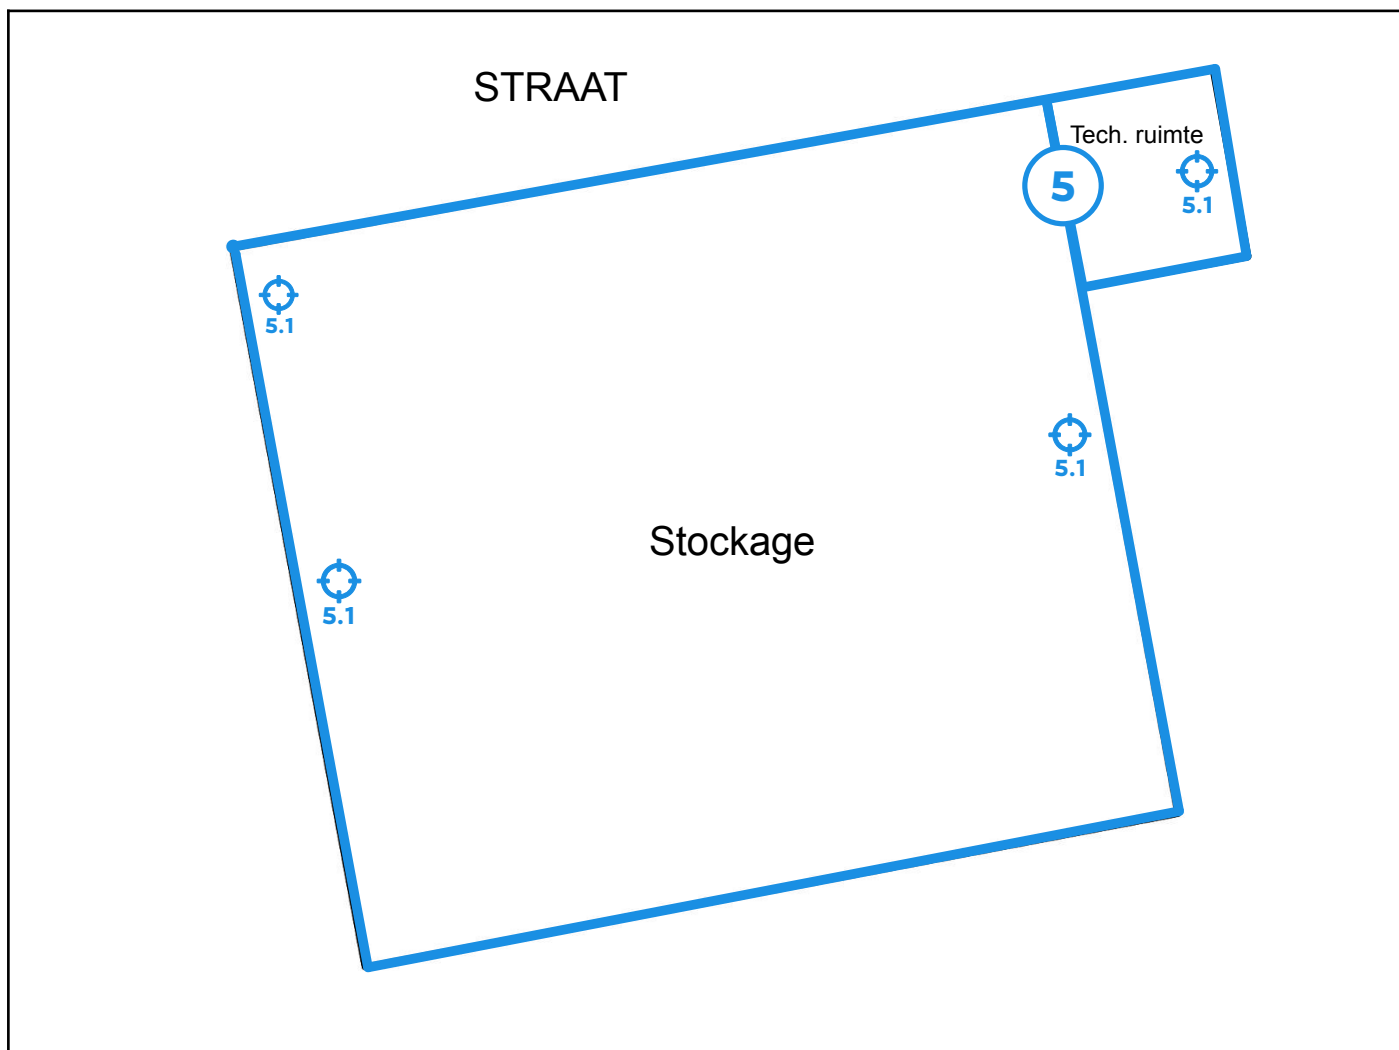
Plan 1.2: Stockage plan

Beschrijving	Type	Actie
5. Pleisterwerk muren	Geen asbest	-
5.1 Code: MM03	Mengmonster	-

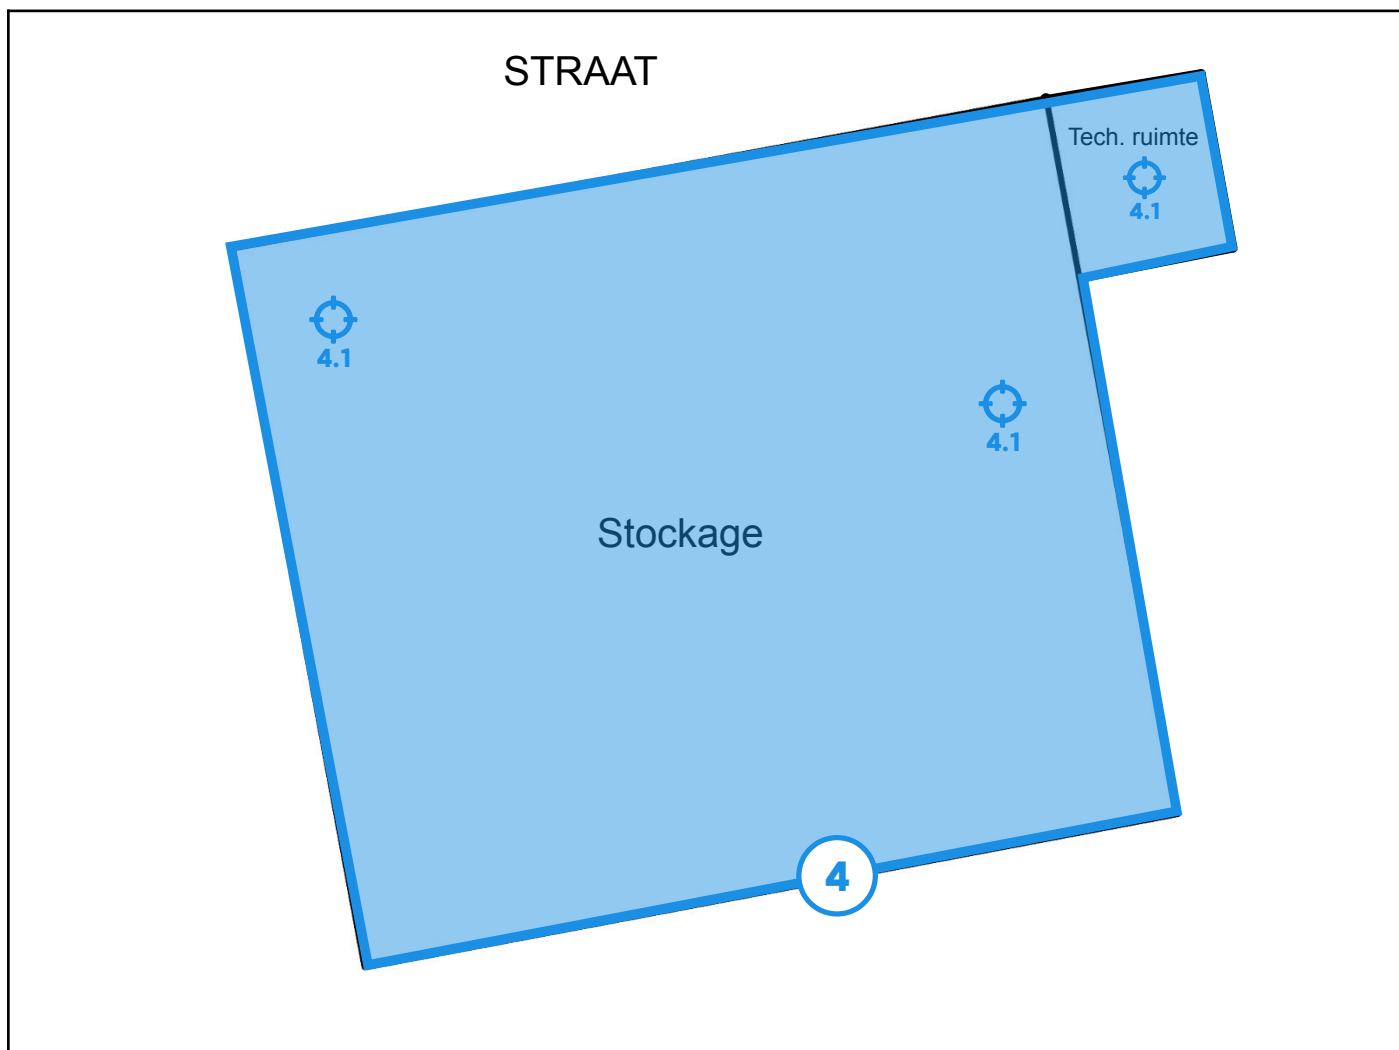
Plan 1.3: Stockage plan

Beschrijving	Type	Actie
4. Pleisterwerk plafond	Geen asbest	-
4.1 Code: MM06	Mengmonster	-

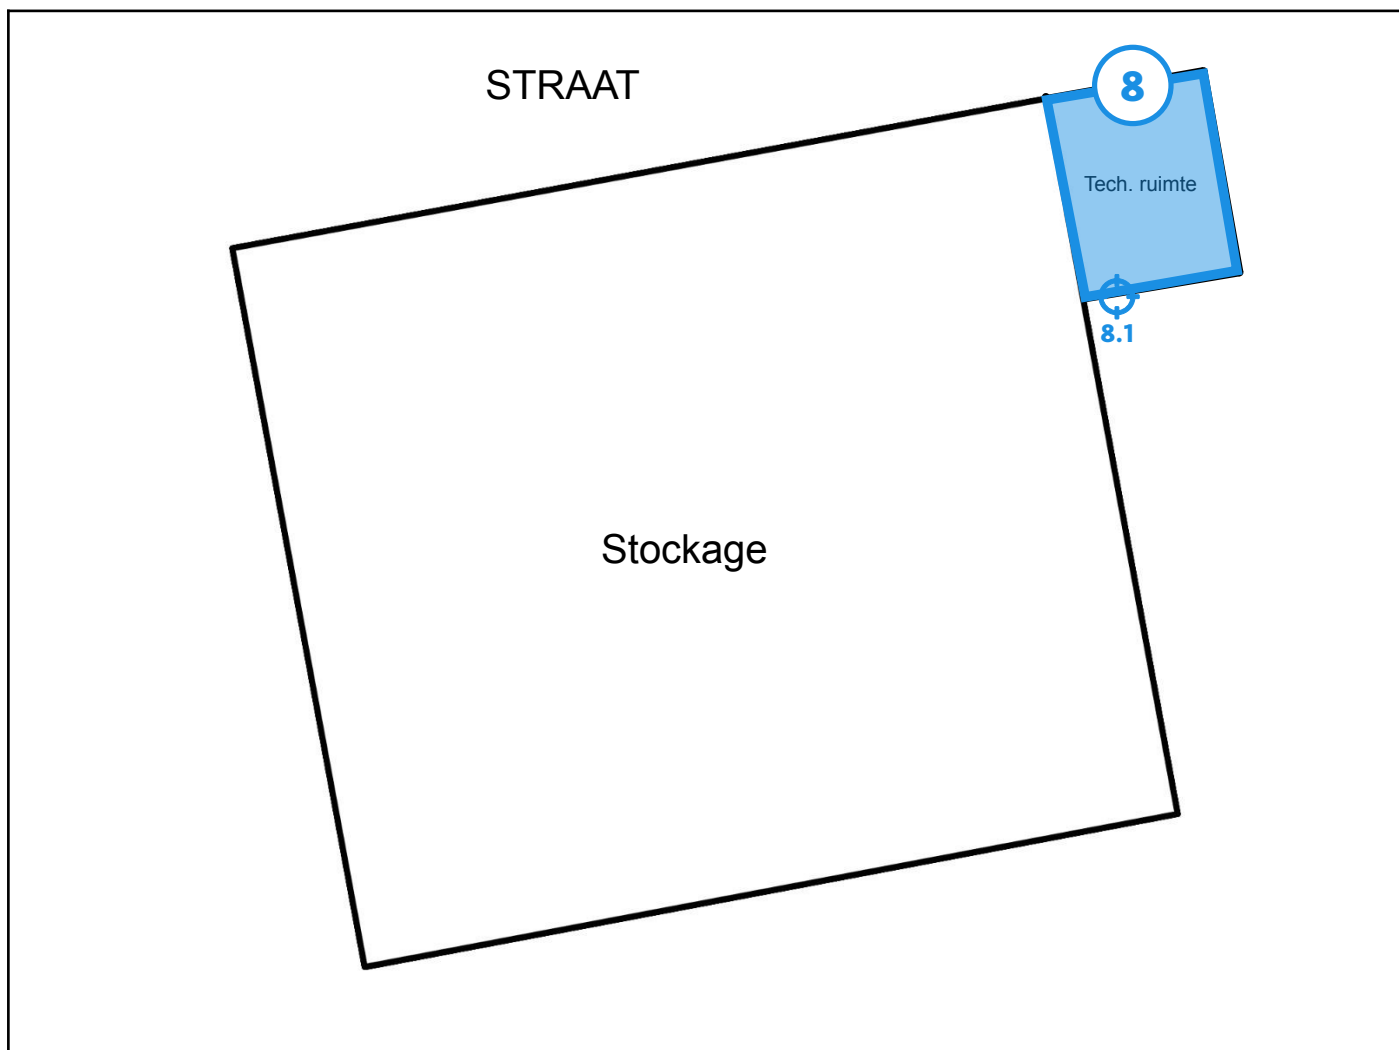
Plan 1.5: Stockage plan - Dak

Beschrijving	Type	Actie
8. Roofing plat dak	Geen asbest	-
8.1 Code: MM05	Puntmonster	-

Beschrijving	Roofing plat dak
Omgeving	Buiten
Primaire drager	Plat dak
Bindmiddel van materiaal	Bitumen (roofing, teer, asfalt)
Gebondenheid op basis van bindmiddel	Hecht
Hoeveelheid (oppervlakte - aantal)	• 3,00 m ² - 1 stuk
Totale oppervlakte	3,00 m ²
Identificatiemethode	Vaststelling met monstername
Destructieve handeling voor identificatie	Nee
Opmerking	Deze oppervlakte, volumes en gewichten zijn niet gemeten, maar geschat op basis van een benadering van de aanwezige roofing (de opgegeven hoeveelheden mogen niet gebruikt worden als maatstaf voor heffingen). Om gevolgschade en lekkages te voorkomen en niet destructief te werk te gaan, is alleen de toplaag bemonsterd. We kunnen geen uitspraak doen over de onderliggende lagen. Bij renovatie of sloop dient er een destructief onderzoek uitgevoerd te worden van de roofing.

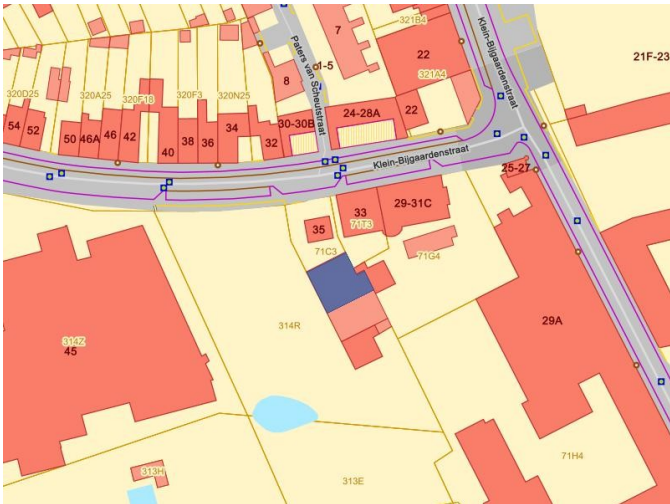
Zone 2: Atelier/stockage

- 0 Asbestmaterialen
- 0 Beperkingen
- 0 Uitsluitingen
- 0 Roerende goederen
- 0 Puin, steenslag, (water)bodem
- 1 Advies
- 2 Geen asbest

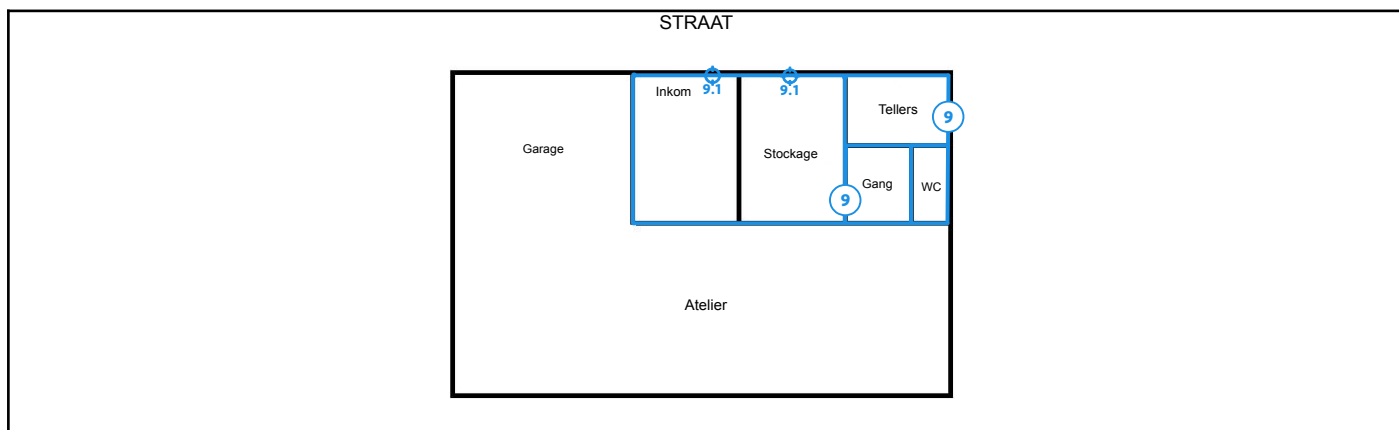
Plan 2.2: Plan atelier/stockage

Beschrijving	Type	Actie
9. Smeerlaag in cement - Atelier	Geen asbest	-
9.1 Code: MM01	Mengmonster	-

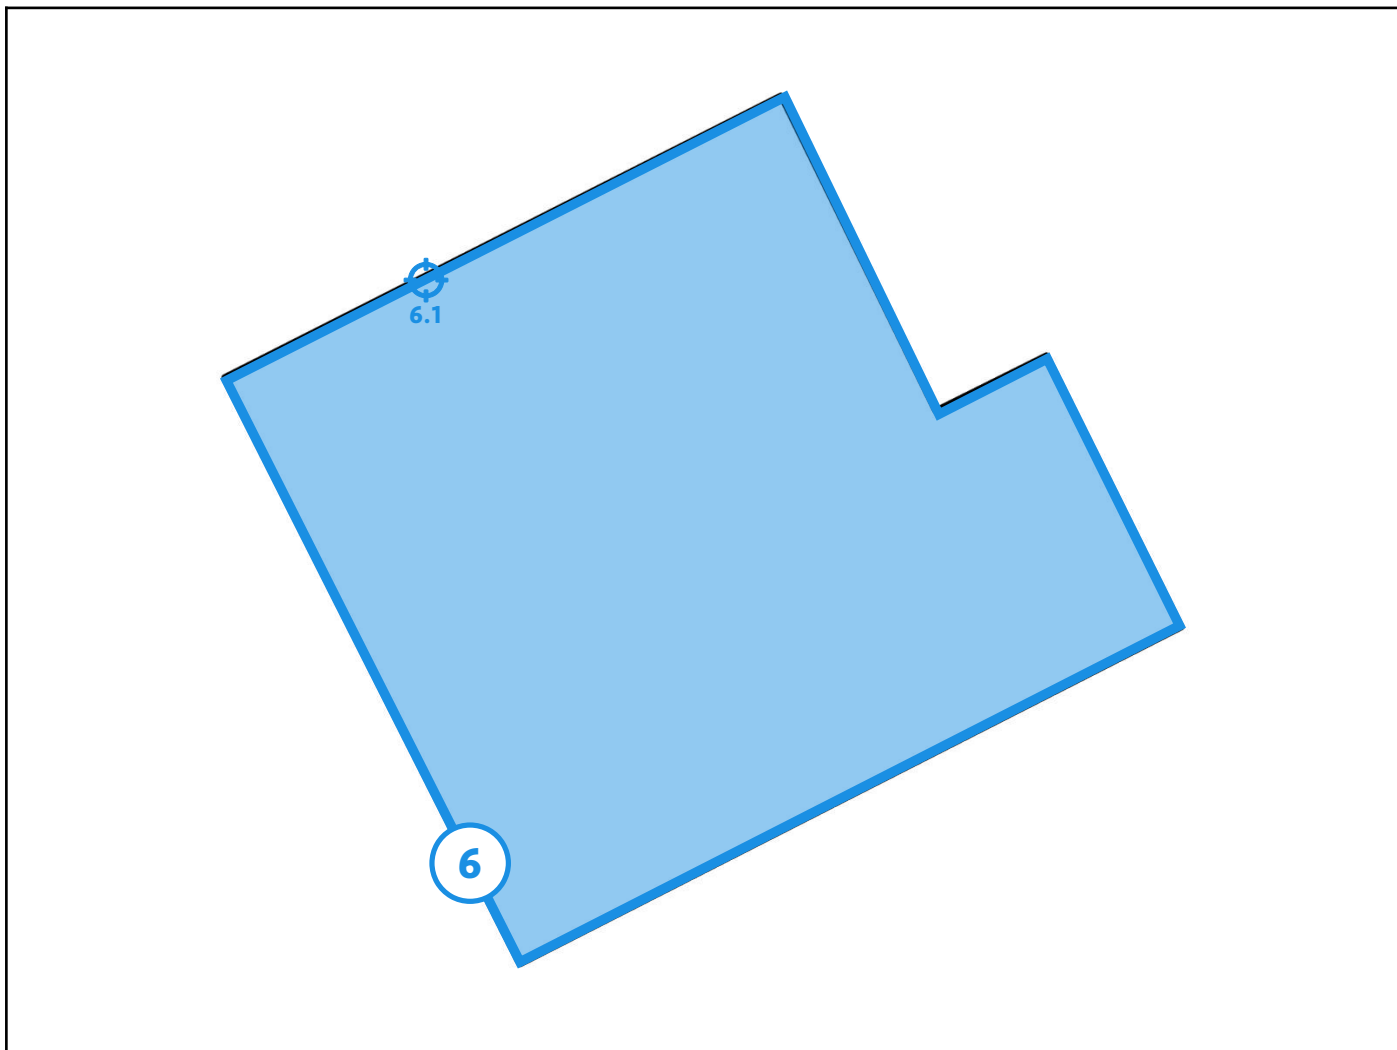
Plan 2.3: Plan atelier/stockage - Dak

Beschrijving	Type	Actie
6. Roofing - Atelier	Geen asbest	-
6.1 Code: MM02	Puntmonster	-

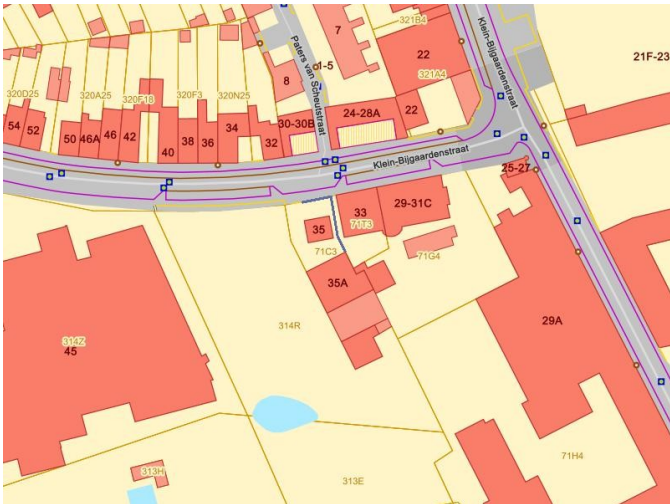
Zone 3: Gemeenschappelijke muur

- 0 Asbestmaterialen
- 0 Beperkingen
- 0 Uitsluitingen
- 0 Roerende goederen
- 0 Puin, steenslag, (water)bodem
- 0 Adviezen
- 1 Geen asbest**

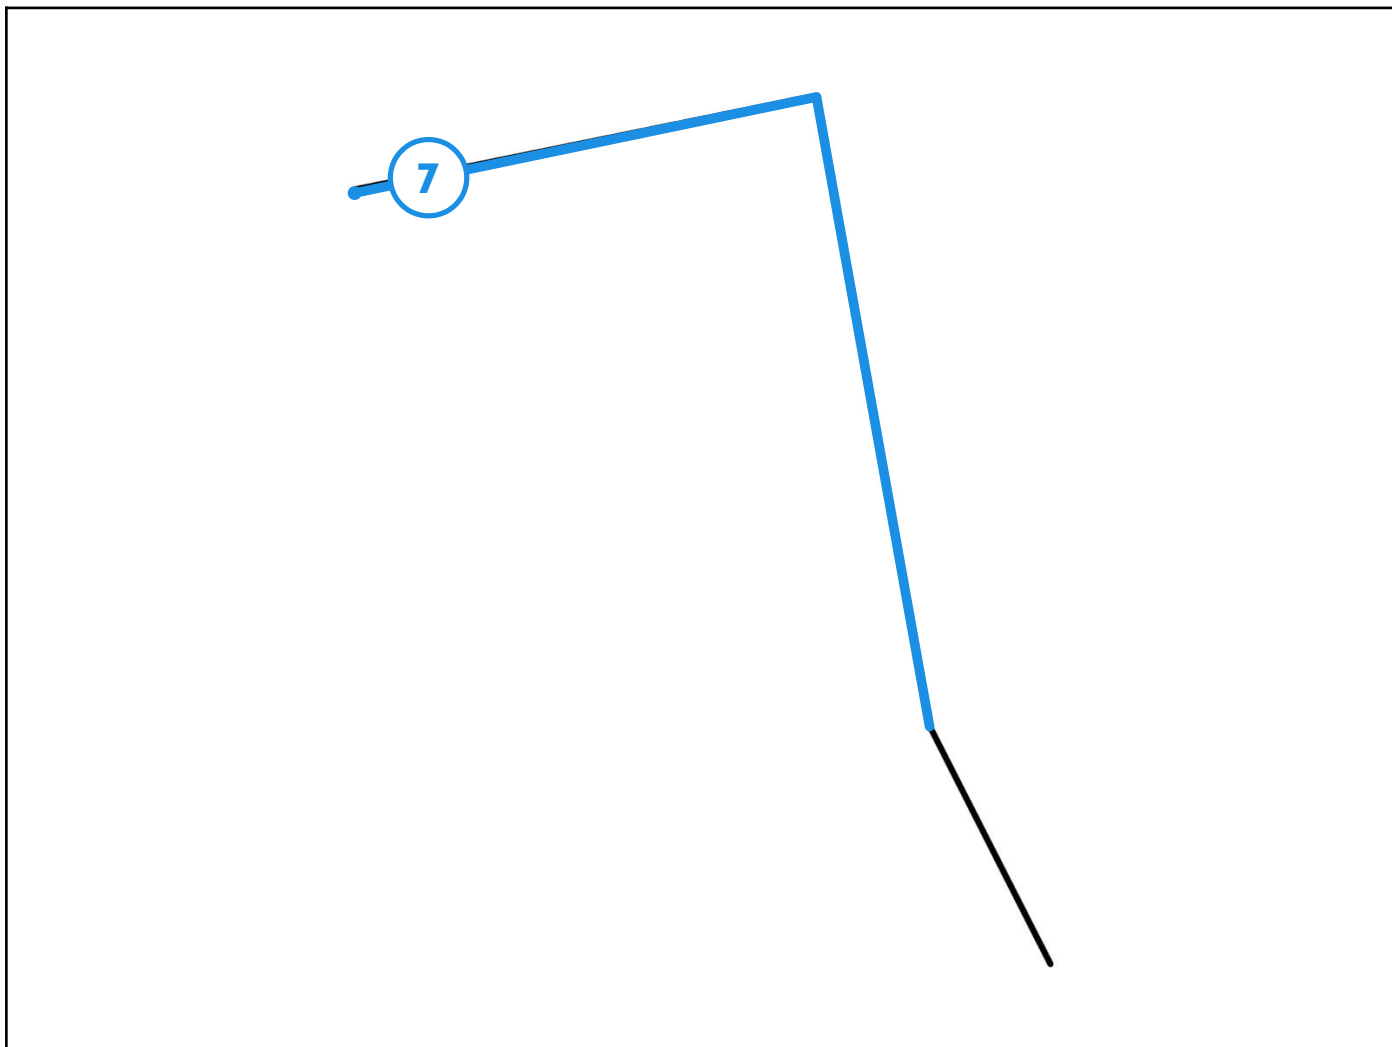
Plan 3.1: Gemeenschappelijke muur plan

Beschrijving	Type	Actie
7. Smeerlaag in cement - Gevel + gemene muur	Geen asbest	-
