Asbestinventarisatetest

Langemunt 53, 9420 Erpe-Mere

Attestnummer : 20230213-000218.000

Uitgegeven op : 13.02.2023

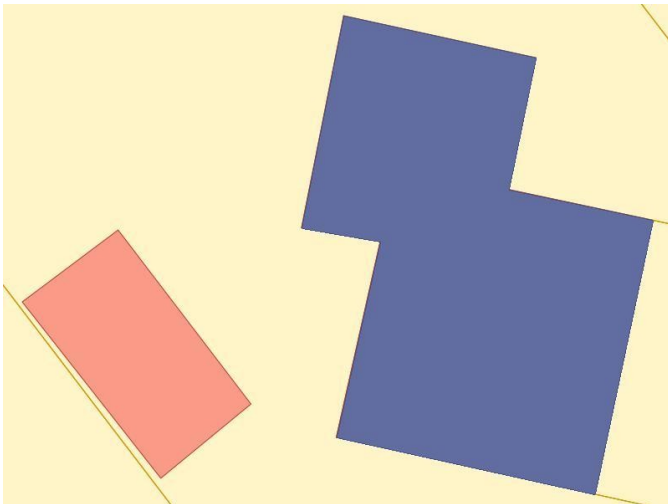
Zone 1: Hoofdgebouw

Tijdens de inspectie vastgesteld:

2 Asbestmaterialen

Beschrijving	Type	Actie
1. Chauffagebuizen	Asbestmateriaal	Dringend verwijderen

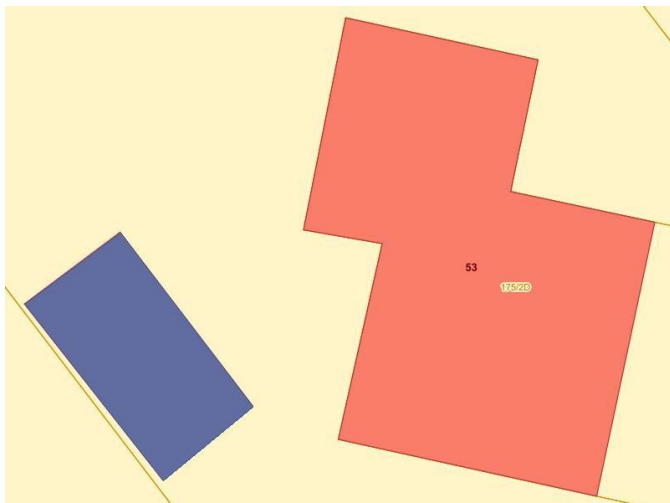
Zone 2: Bijgebouw

Tijdens de inspectie vastgesteld:

2 Asbestmaterialen
